Dato: 05.08.24  
Dokumentnr: 115228n1revG  
Prosjekt: 113765  
Utarbeidet av: Sivert S Johansen  
Kontrollert av: Geir Solheim

## A110102 Hammeren, inntaksledninger Grunnforhold og områdestabilitet

Nedre Romerike Vann- og avløpsselskap IKS (NRVA) planlegger nye vannverksinstallasjoner ved inntak i Glomma, med bistand fra Asplan Viak AS. Anlegget er lokalisert i Hammerenveien 322 i Sørums. GrunnTeknikk AS har tidligere utført grunnundersøkelser omkring dagens inntaksstasjon og bistår med vurderinger knyttet til områdestabilitet og ROS analyse. Dette notatet oppsummerer grunnforhold og områdestabilitet. Revisjonen sammenstiller endelig vurdering basert på en grundig ROS analyse av anlegget sammen med NRVA. I prosessen har det vært høring med NVE samt gjennomgang med Lillestrøm kommune 04.06.24.

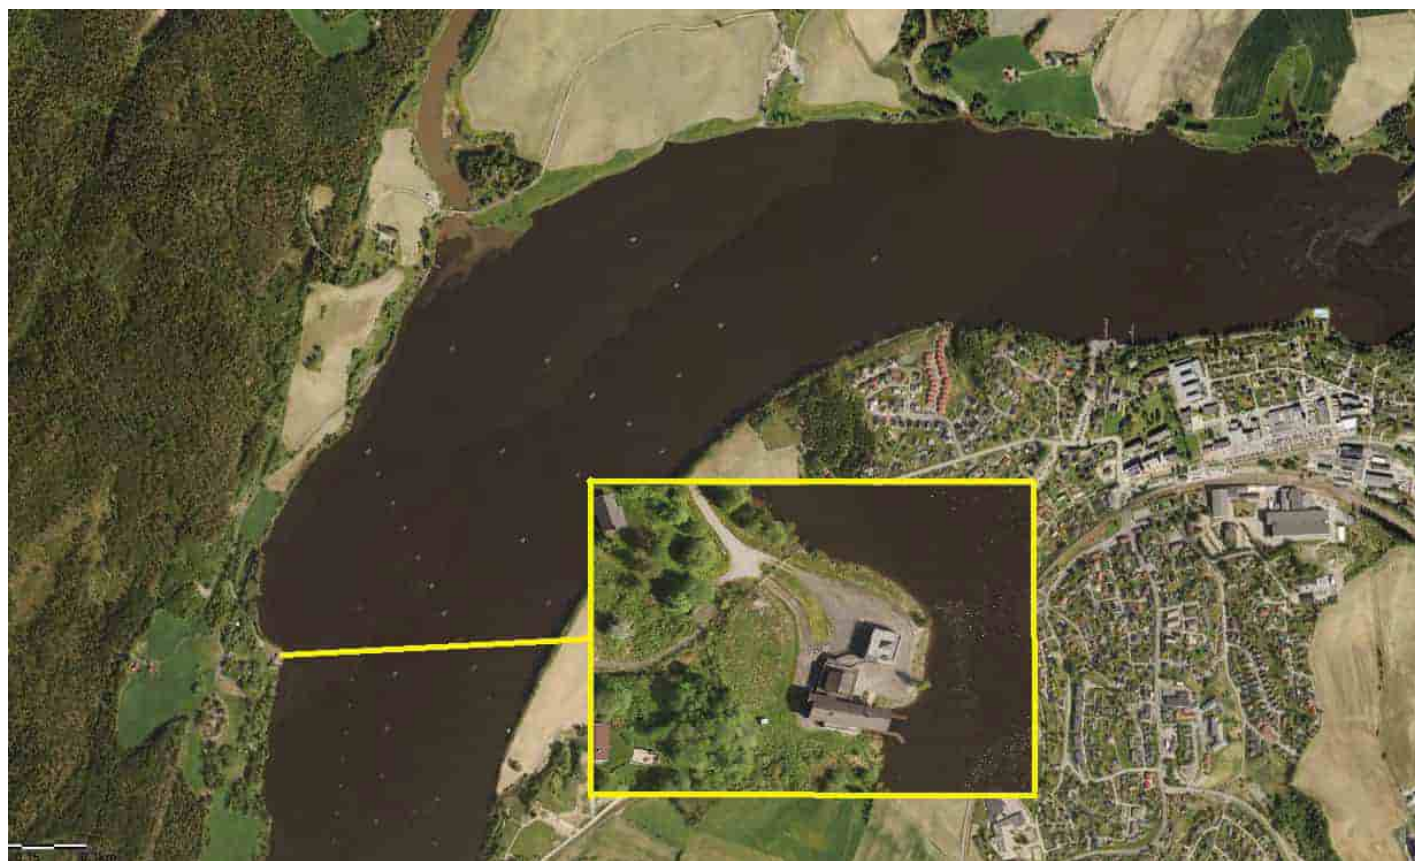
Figur 1: Flyfoto av området.

Flyfoto av dagens inntaksstasjon er vist under. Inntaksstasjonen ligger ved elvekanten vest for Glomma. Sørumsand ligger på motsatt side.

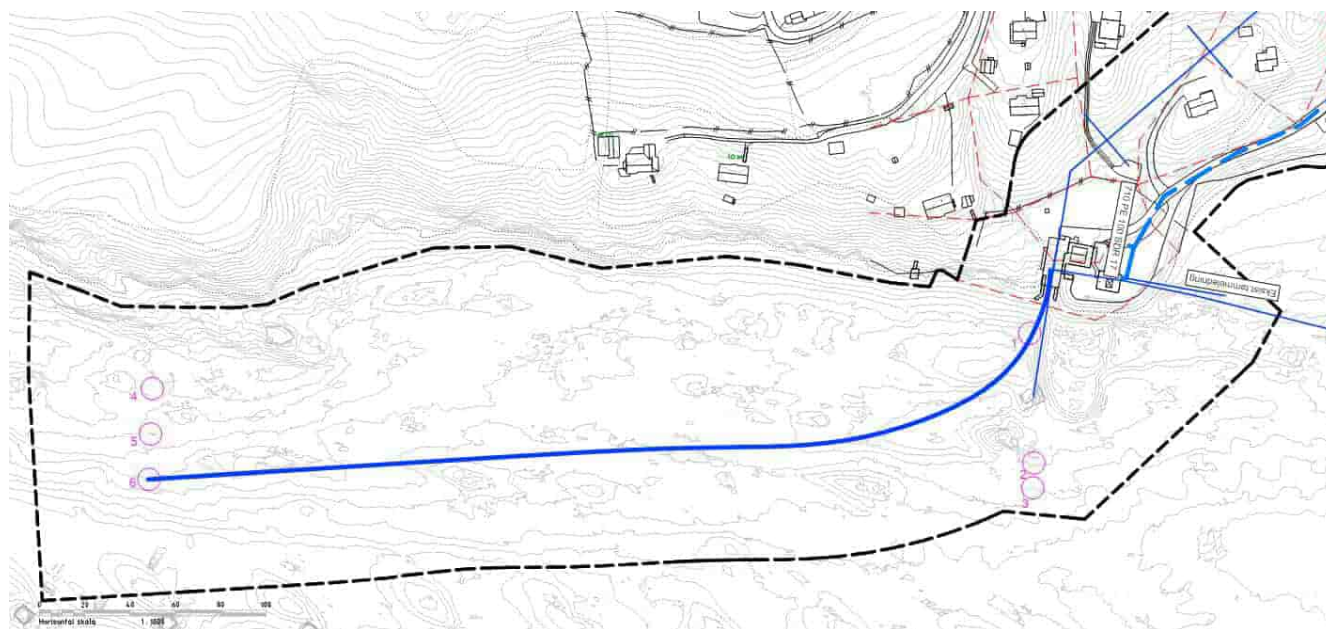
Figur 3: Utklipp av valgt alternativ. Forlengelse av eksisterende ledning blir ikke utført

Det er vurdert løsninger med nedlodding av inntakene til bunnen, med overfylling eller at ledningene spyles ned/graves ned. Disse løsningene sees i sammenheng med robusthet mot ødeleggelse fra vannstrøm eller i forhold til drivtømmer og rasmasser ved kvikkleireskred. Best sikkerhet og råvannskvalitet oppnås med inntakspunkt 6 og trasealternativ 1 for ny ledning. Dette er valgt. Basert

på supplerende grunnundersøkelser, som viser gode grunnforhold lokalt, er det besluttet nedgravd løsning.

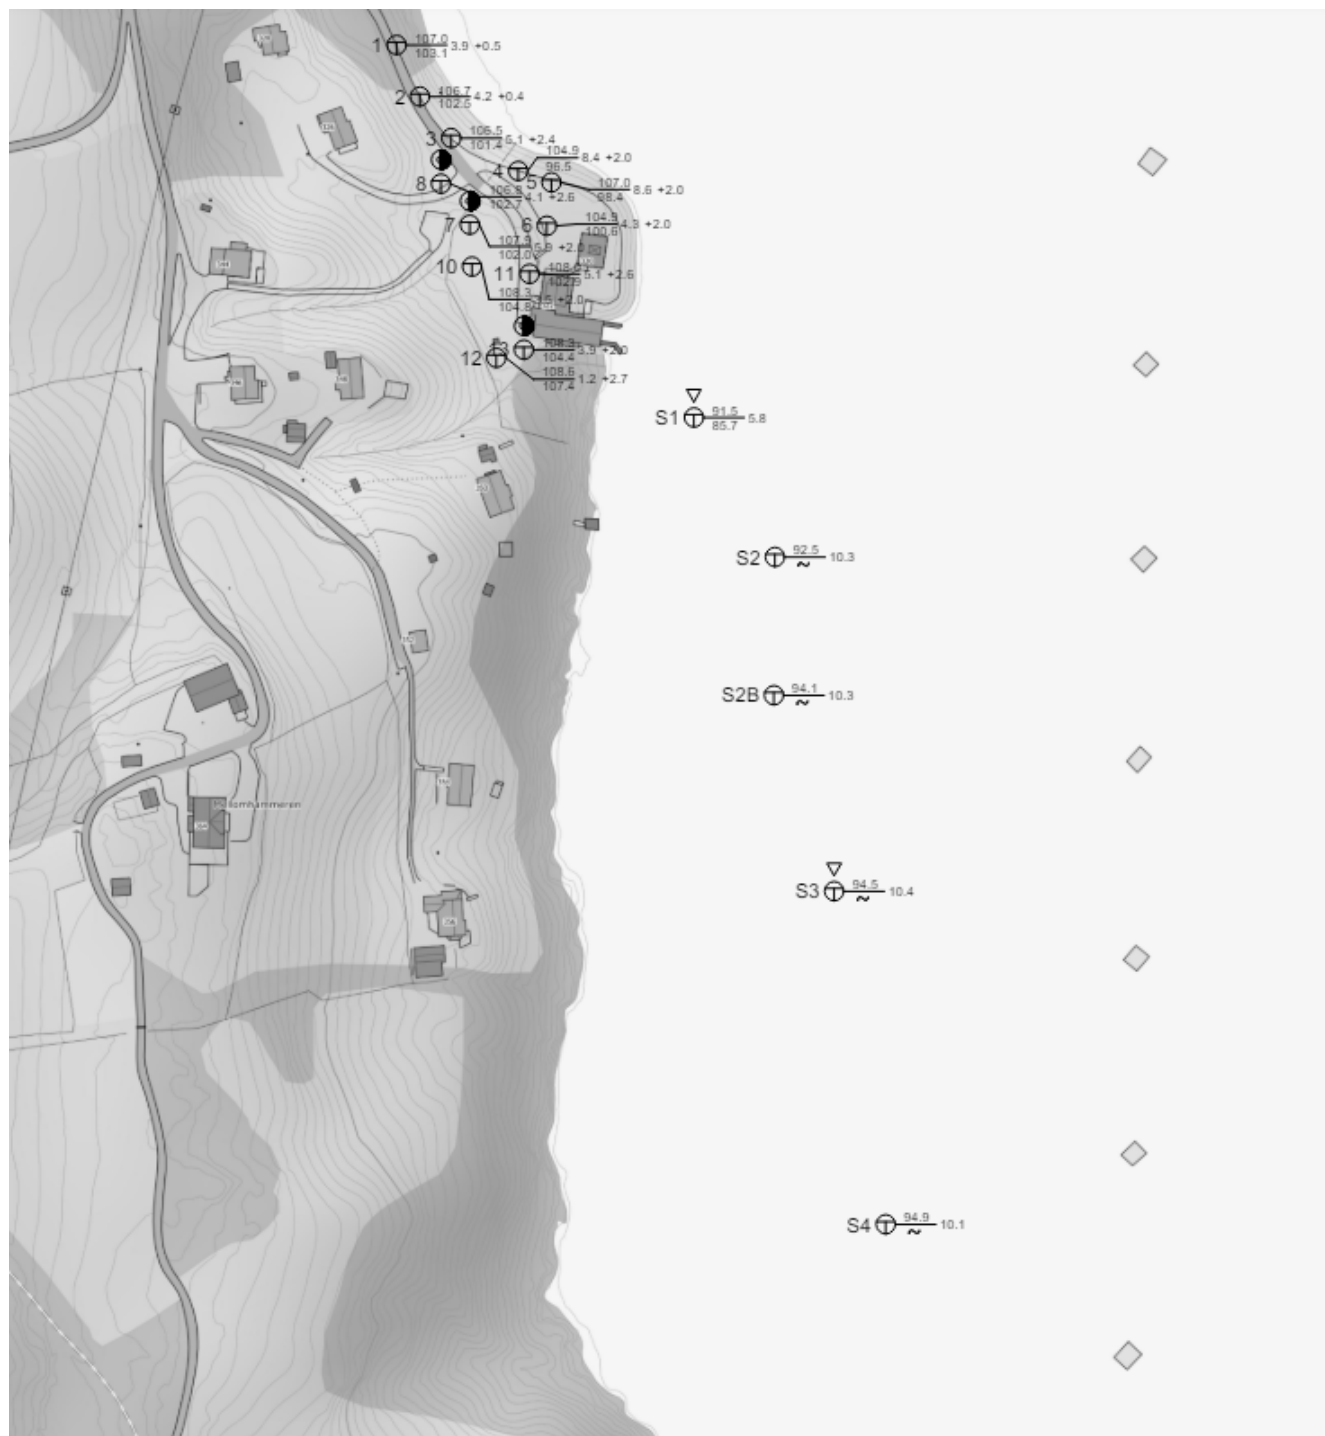
Figur 8: Utsnitt av borplan, tegning nr. 115695-1 revA

Tomta er dels oppfylt mot Glomma og ligger på ca kote + 105 til +109. Utsnitt av borplan fra ref. [1] er vist under. For detaljert beskrivelse av boringer viser til rapporten. Terrenget på tomta er planert og området mot vest stiger relativt bratt. Det er ravineterreng og stedvis bratt fjell.

Utførte grunnundersøkelser på tomta og de første 100 m av Hammarenveien indikerer generelt et fast topplag av antatte fyllmasser og tørrskorpeleire med mektighet varierende mellom 1 - 5 meter. Borpunkt 4 og 5 ved fyllingsfronten mot Glomma/dagens landanlegg, viser et lag med relativt lav og uendret/fallende bormotstand med dybden. Dette kan tyde på mer sensitive grunnforhold av bløt siltig leire på et meget lokalt område. Leirlaget er imidlertid kun 2 - 4 m tykt.

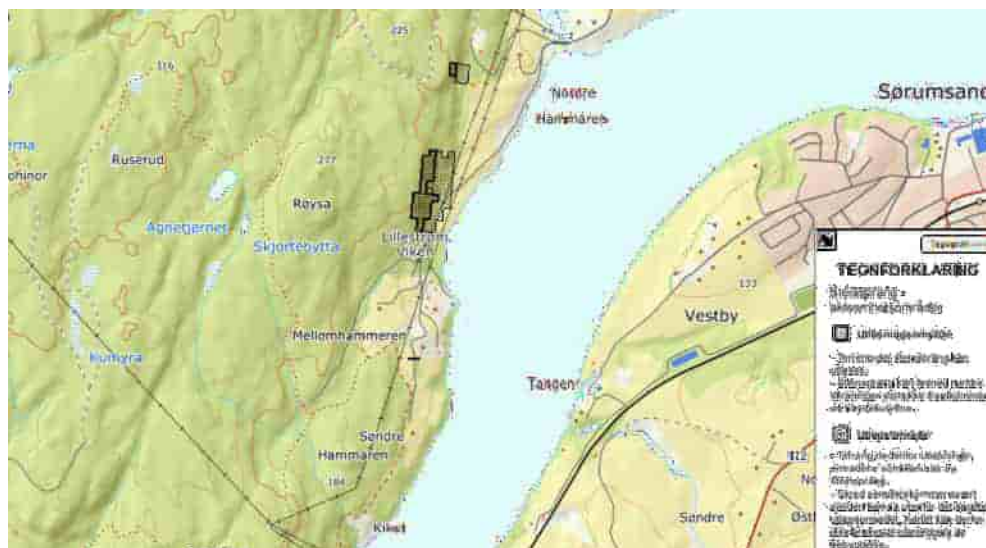
Figur 13: Aktsomhetsområde for steinsprang. Hammeren veien ligger i utløpsområdet.

Det er videre kartlagt risiko for steinsprang med utløsningsområde og utløpssone. Figuren under viser at Hammerenveien krysser utløpsområdet.
