# ► **Dam Homsevatn**

Detaljplan for miljø og landskap

Oppdragsnr.: 52200168 Dokumentnr.: R03DH Versjon: E01 Dato: 2025-04-23

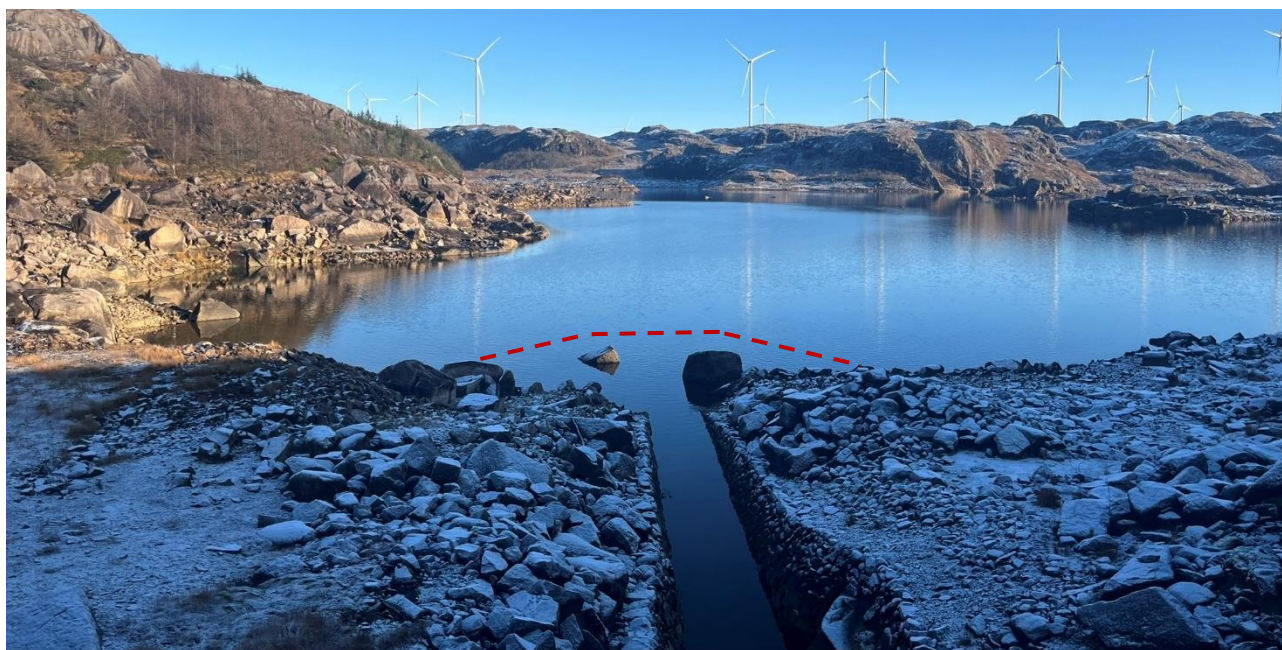
Figur 5 Rød stiplet linje viser omtrentlig plassering av midlertidig fangdam. Gravdal vindkraftverk ses i bakgrunnen.

Samtlige arbeider omfattet av tiltaket vil bli utført tørt. For å kunne tørrlegge de laveste delene av dammen ved eksisterende tappeluks vil det ved LRV være behov for å etablere en midlertidig fangdam av stedlige løsmasser og/eller tilkjørte masser i den utsprengte kanalen inn mot dammen (se figur 5, og arealbruksplan).

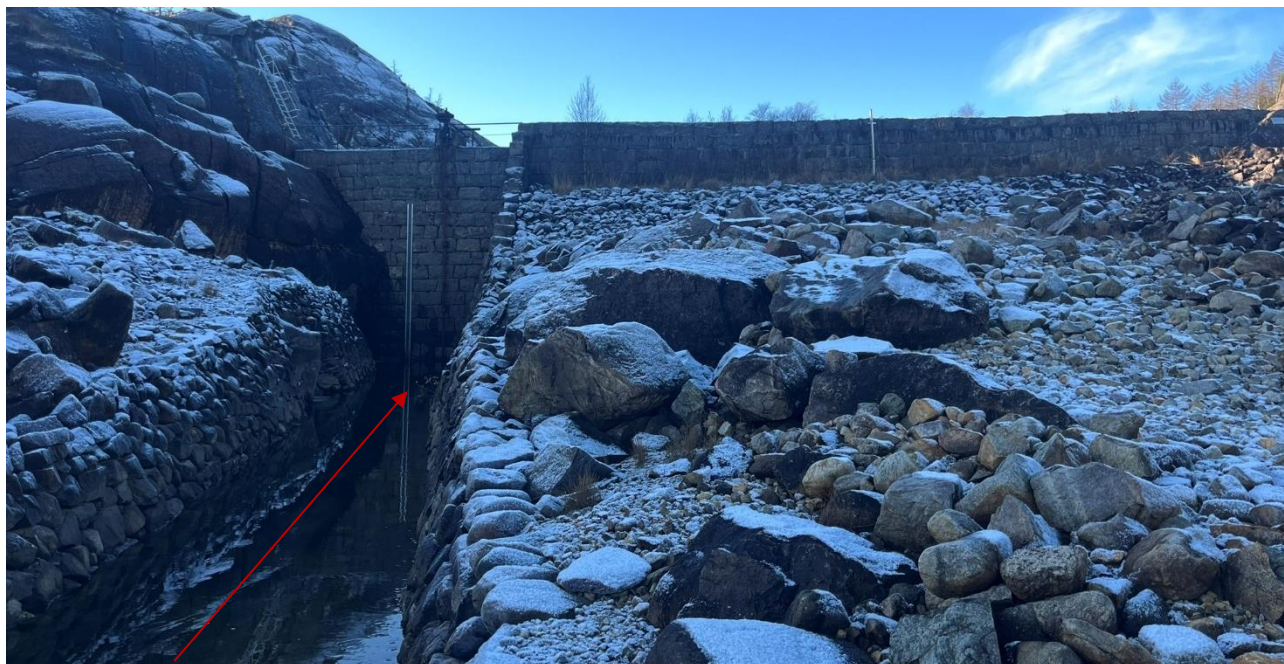
Figur 6 Tilsig ledes gjennom midlertidige rør som legges i kanalen

For å kunne opprettholde vannstanden i magasinet på lavt nivå planlegges det for at tilsiget ledes gjennom rør i fangdammen der røret føres gjennom dammen i eksisterende tappekulvert (se figur 6). Lekkasjer gjennom fangdammen samt lokalt tilsig fra området mellom fangdammen og eksisterende dam kan også ledes gjennom eksisterende tappekulvert i dammen, eventuelt pumpes over dammen. Ved lav magasin vannstand kan vannet også pumpes tilbake mot magasinet.

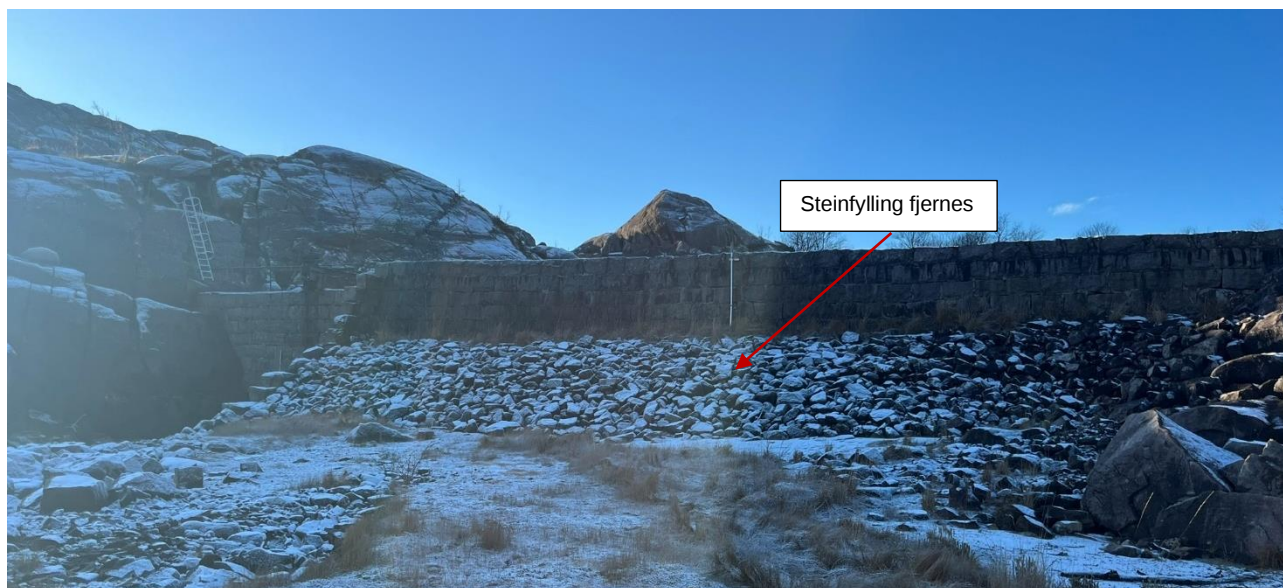
Figur 10 Steinfylling oppstrøms høyre damdel fjernes i sin helhet og benyttes til etablering av riggområde.

Steinfyllingen oppstrøms høyre damdel (se figur 10) fjernes i sin helhet, og planlegges benyttet til etablering av riggområde R3 (se kapittel 3.4.7.3).

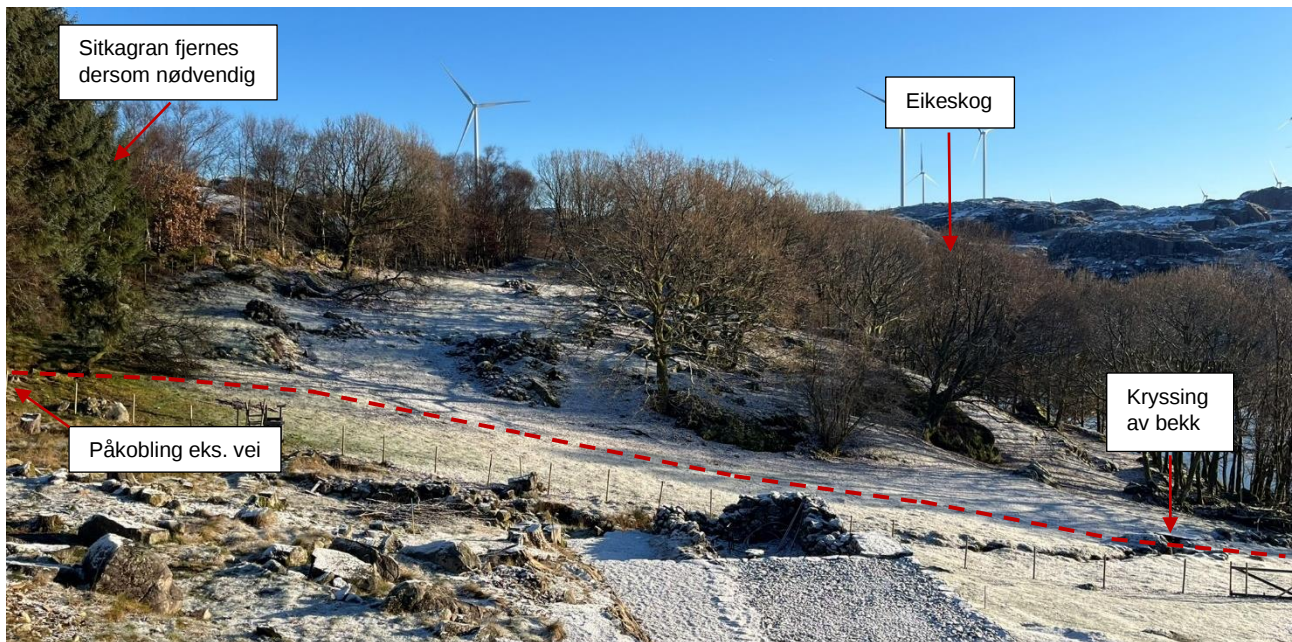
Figur 11 Rød stiplet linje viser omtrentlig trasé gjennom innmarken til Homse gård.

Veien planlegges etablert med en helning på underkant av 17 %. Dette medfører behov for fyllmasser på østsiden av veien, lengst sør – anslagsvis 1800 m<sup>3</sup>. Når nødvendig forarbeid er utført, legges steinmasser i traseen. Steinmasser/fyllmasser vil være eksterne.

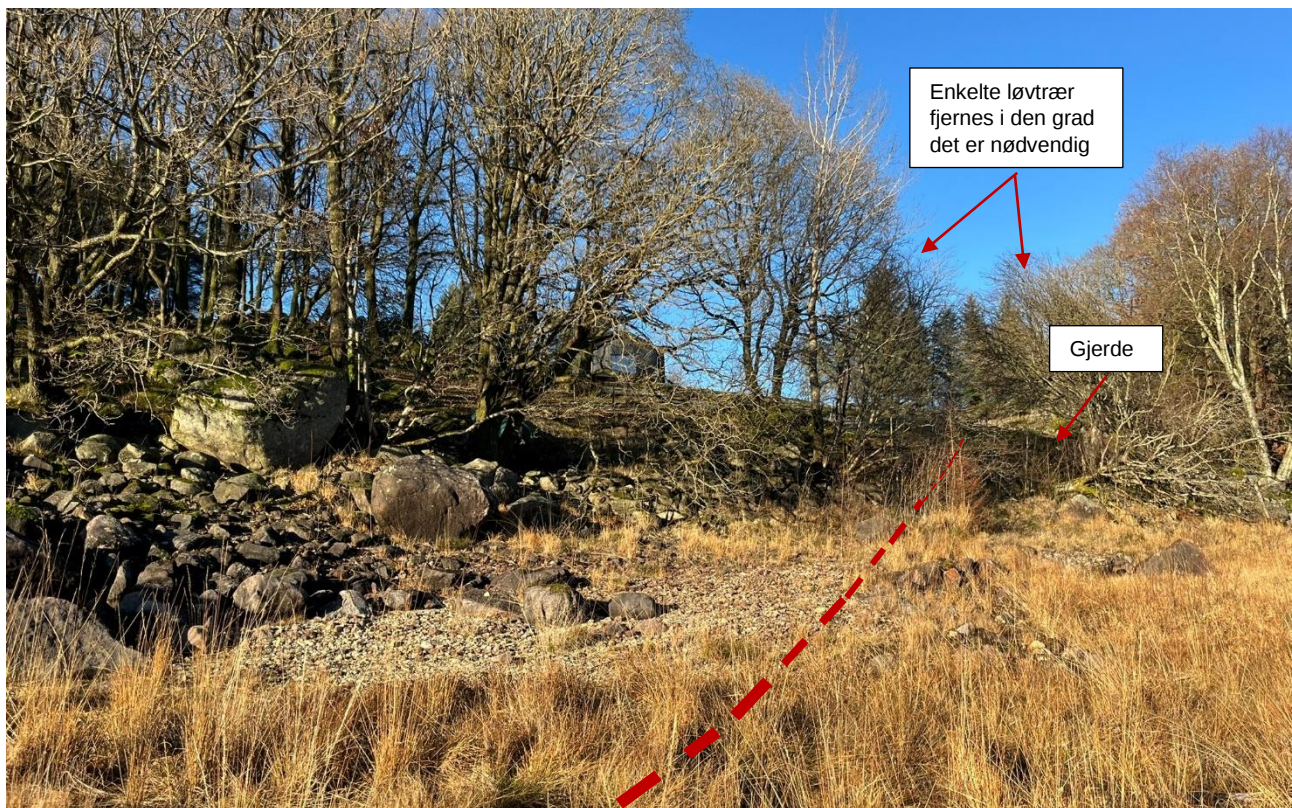
Figur 12 Bilde tatt fra nedtappet magasin. Rød stiplet linje viser omtrentlig plassering av trasé fra innmarken til Homse gård og ned i magasinet.

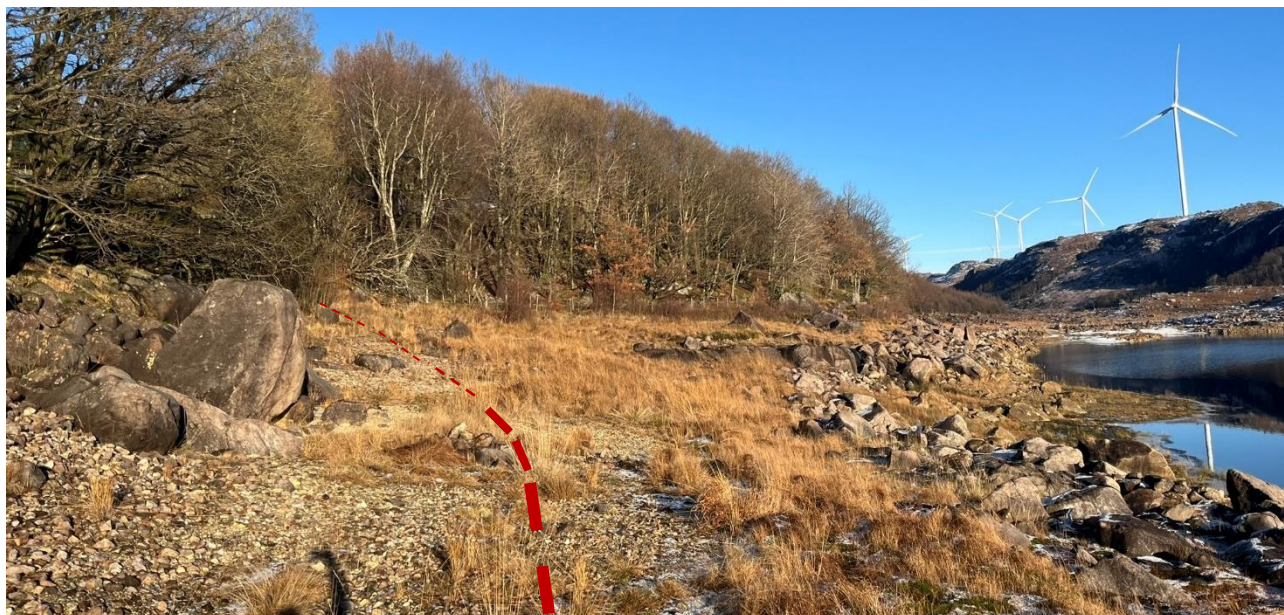
Figur 13 Bilde tatt fra nedtappet magasin. Rød stiplet linje viser omtrentlig plassering av trasé ned i magasinet. Bildet er tatt omtrentlig fra der midlertidig anleggsvei stopper, og permanent anleggsvei under HRV starter.

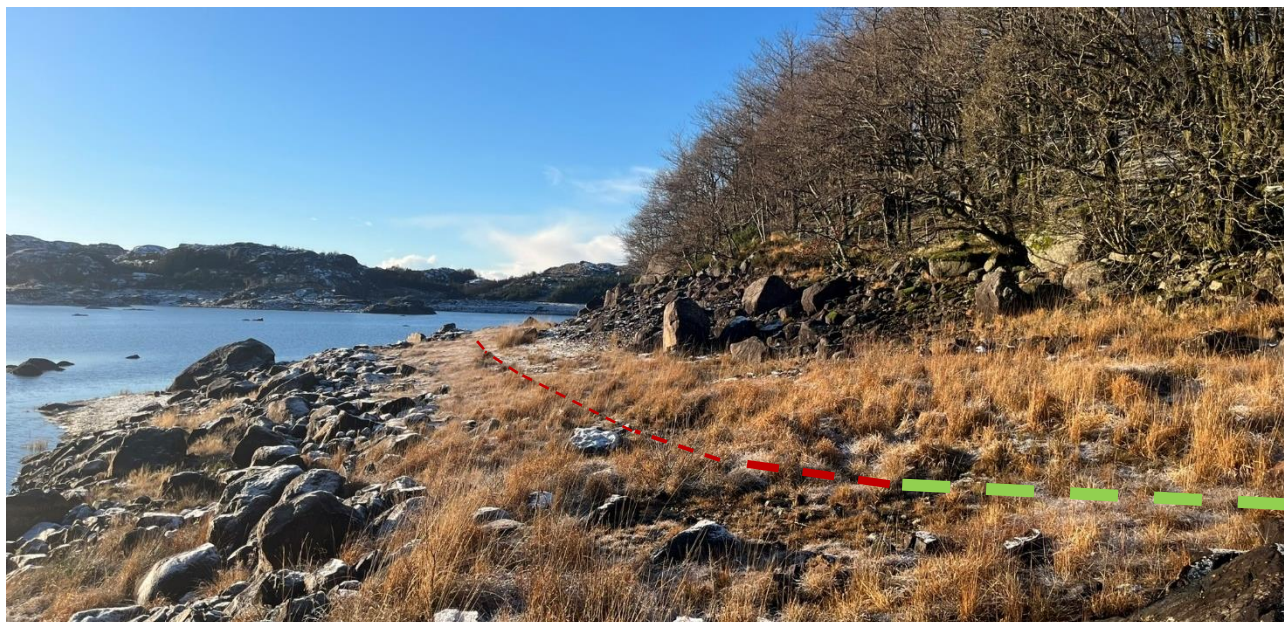
Figur 14 Grønn stiplet linje viser midlertidig anleggsvei. Rød stiplet linje viser omtrentlig plassering av permanent anleggsvei som planlegges lagt under HRV innover mot dam Homsevatn

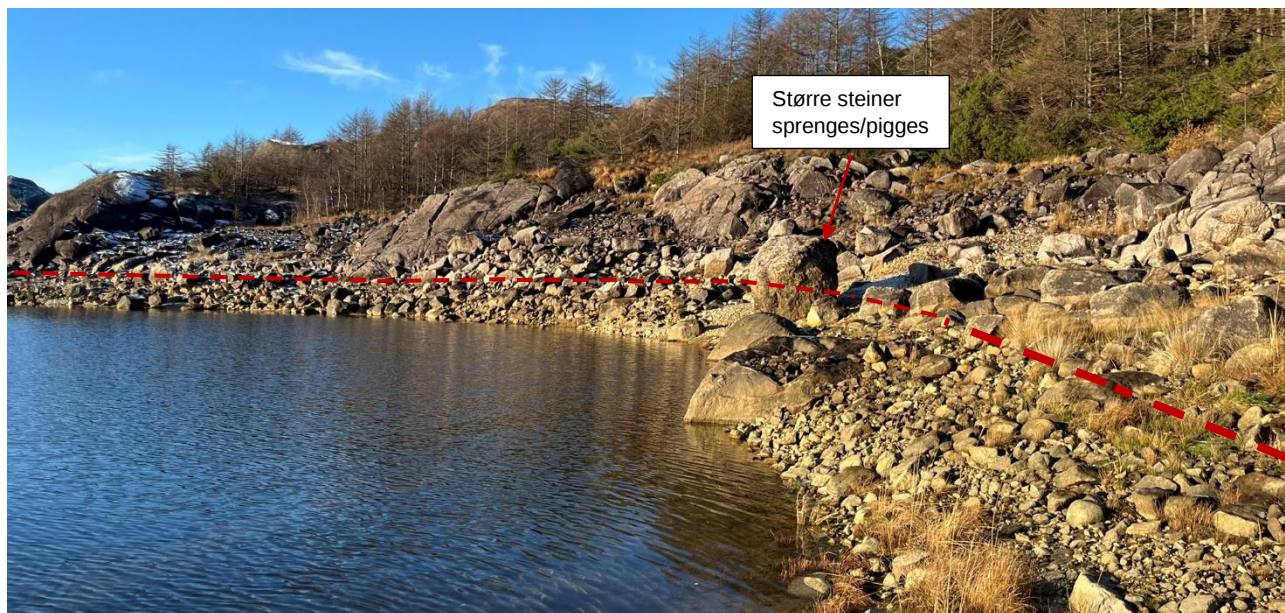
Figur 15 Rød stiplet linje viser omtrentlig trasé. Enkelte steder langs traseen muliggjør terrenget enkel opparbeidelse, mens det flere steder må fjernes større steiner og legges større mengder eksterne masser for å opparbeide veien.

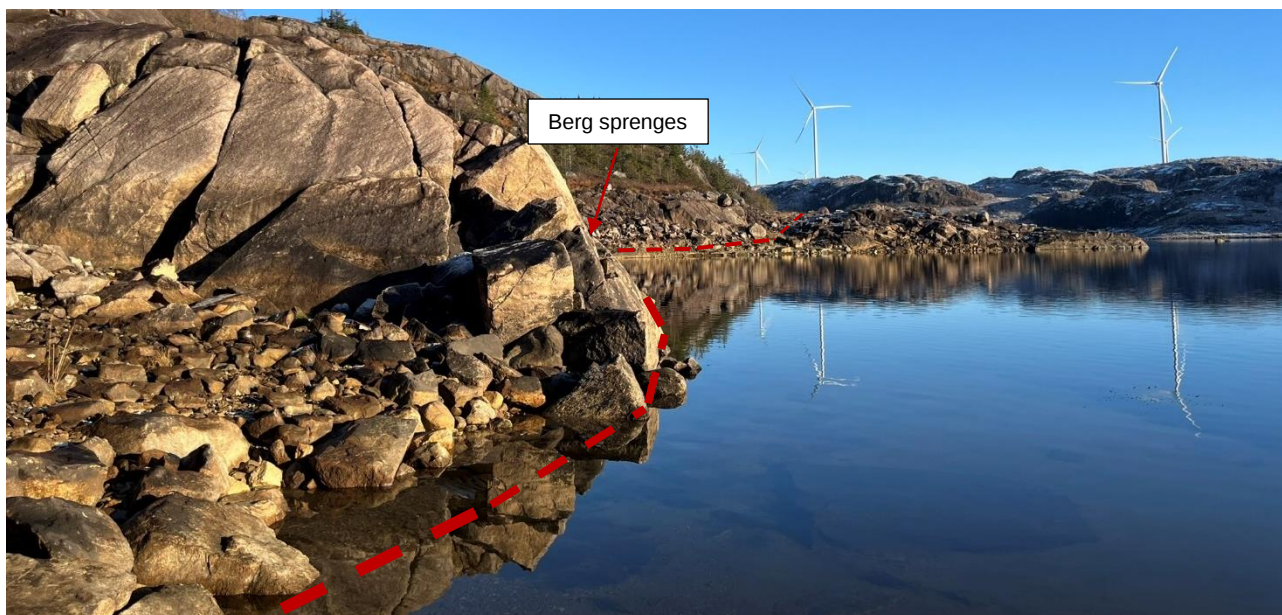
Figur 16 Rød stiplet linje viser omtrentlig trasé. Bildet viser et område hvor det må sprenges for å etablere veien under HRV. Sprenging skal søkes minimert.

Det er i arealbruksplanen satt av en tilstrekkelig bred inngrepsgrense langs anleggsveien mot nord. Enkelte steder er denne trukket over HRV for å muliggjøre adkomst for borerigg. Det understrekes at all sprenging skal foregå under HRV. I områder hvor berg/større steiner må sprenges, skal dette begrenses i ytterste grad for å unngå skarpe, unaturlige innhugg i terrenget, som vil være synlig ved lav vannstand. Sprengstein benyttes i traseen.

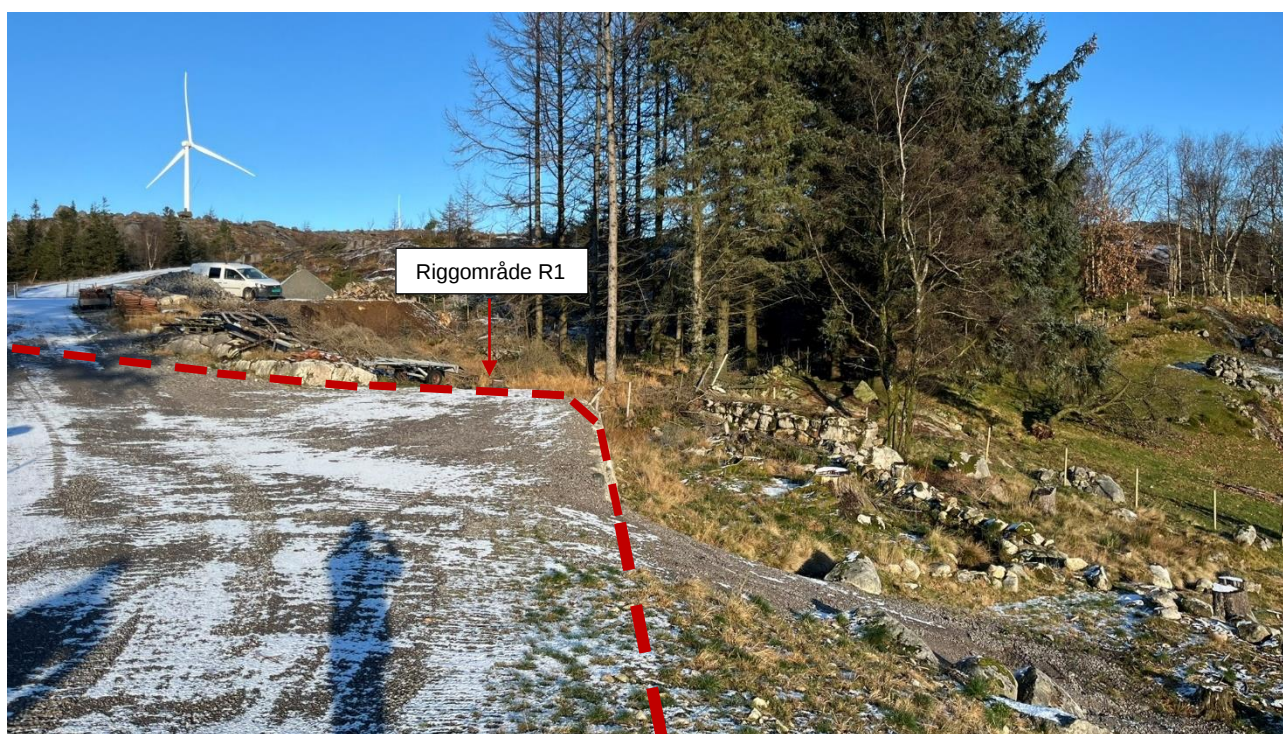
Figur 18 Rød stiplet linje viser omtrentlig plassering av Riggområde R1

Riggområdet planlegges benyttet til mellomlagring av utstyr og maskiner, samt parkeringsplasser m.m.

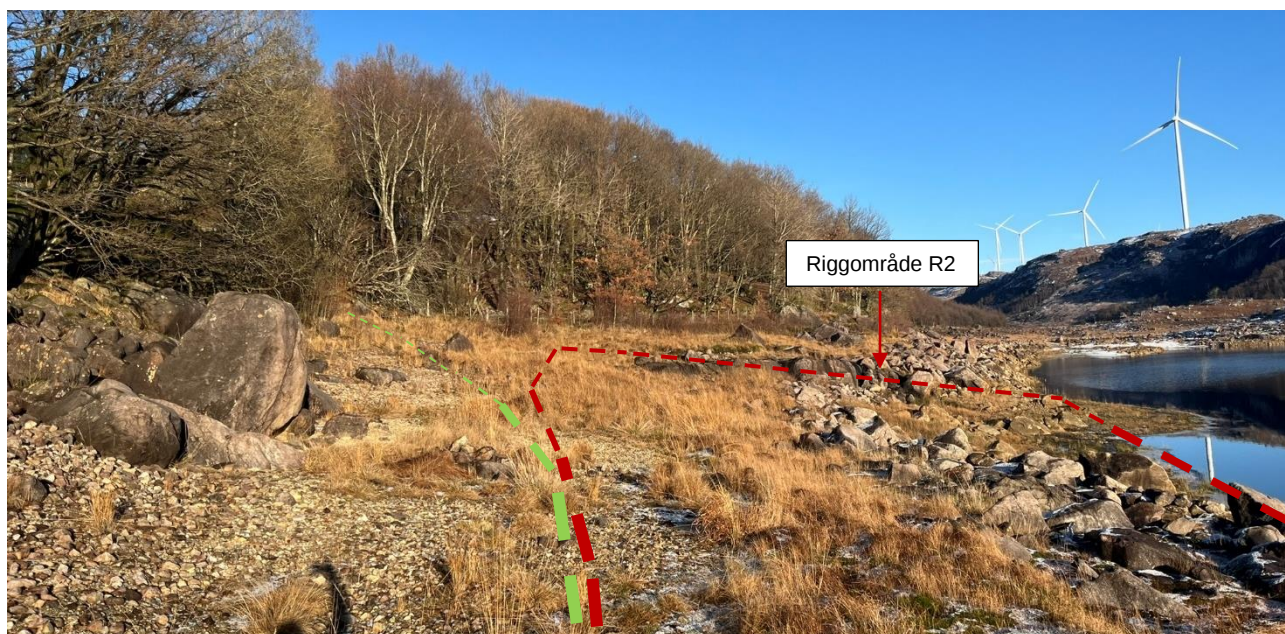
Figur 19 Grønn stiplet linje viser midlertidig anleggsvei. Rød stiplet linje viser omtrentlig plassering av riggområde R2.

benyttes stedlige steinmasser under HRV og/eller steinmasser fra bruddet (se kap. 3.4.9) til å avrette terrenget. Det vil potensielt også være behov for tilkjøring av eksterne masser.
