# Tiltak i vassdrag

Erosjonssikring mot Røssåga ved Trongmoen

## Detaljplan

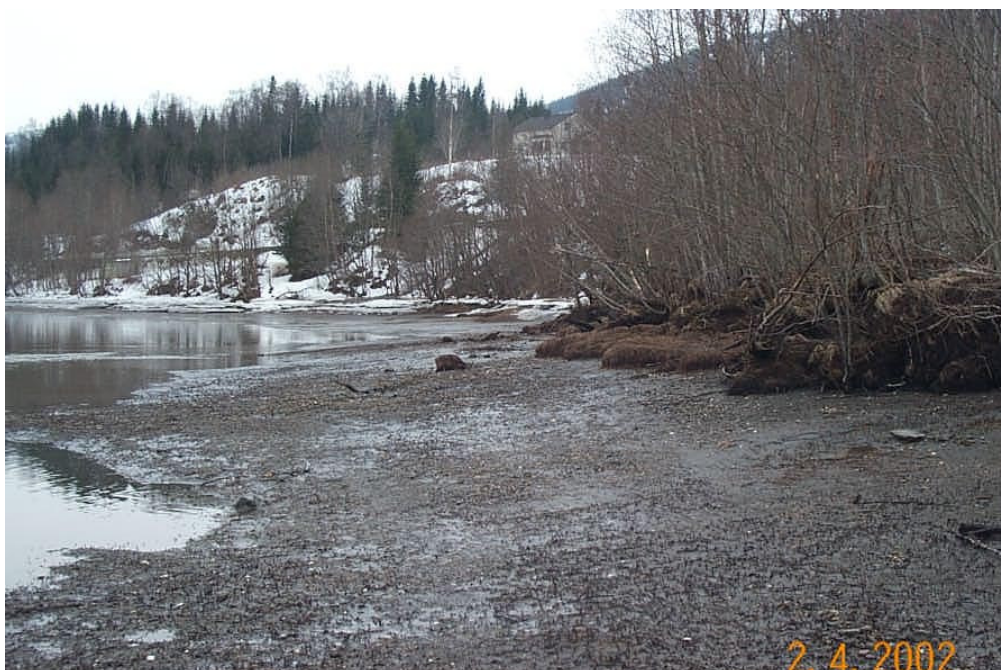
Bildet av den erosjonsutsatte parsellen ved Røssåga.  
Bildet er tatt ved fjære sjø.

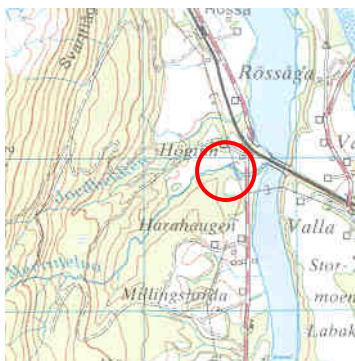
#### 4) Merratelva

Kartutsnittet viser beliggenhet/utstrekning på tiltaket Sikring med sprengt stein langs nordre bredd i ca 120 meter og mot søndre bredd i ca 50 meter. Innkjøring av stein vil skje fra fylkesveien og over dyrket mark i ca 100 meter lengde. Steinen kjøres lengst mulig med lastebil. Deretter blir det trolig nødvendig å belte gravemaskinen fram og tilbake for å få fram steinen.

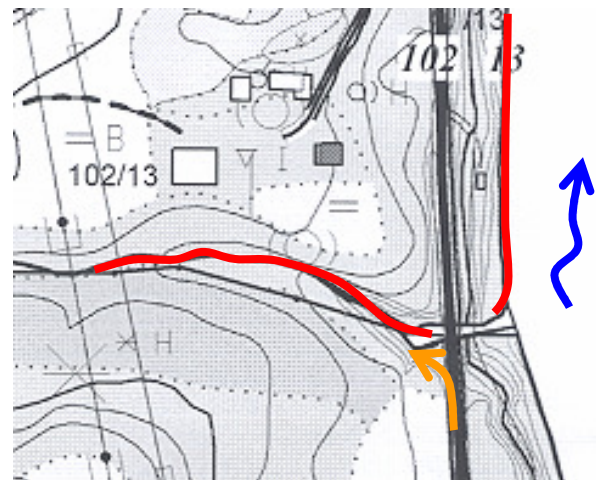
Jord og torvmasser legges øverst i steinfyllingen, dette vil sikre rask reetablering av vegetasjon i bekkefarete..

For innkjøring av steinen må det etableres en nedkjøring fra fylkesveien (brun pil). Adkomsten fjernes ved anleggsslutt.
