## NOTAT

| Vurdering flomoverløp | Ingeborg Austreng | 12.01.2021 |
| Vevelstadbekken | | |

### Kulturminner i Vevelstadbekken

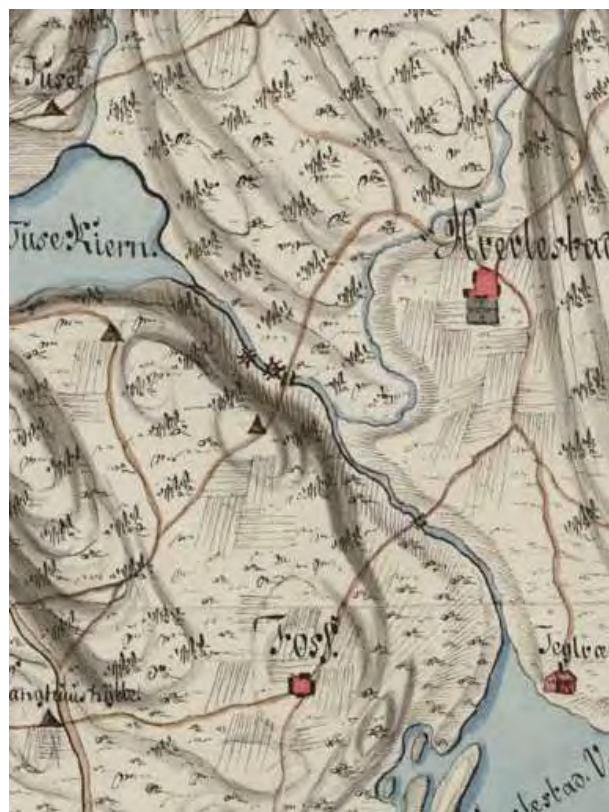
Figur 5 Utsnitt fra kvadratmil kart fra år 1800. Både møllen og sagen er avmerket på kartet, like ved veien og broen.  
Teglverket nede i høyre hjørne. Kilde: Kartverket

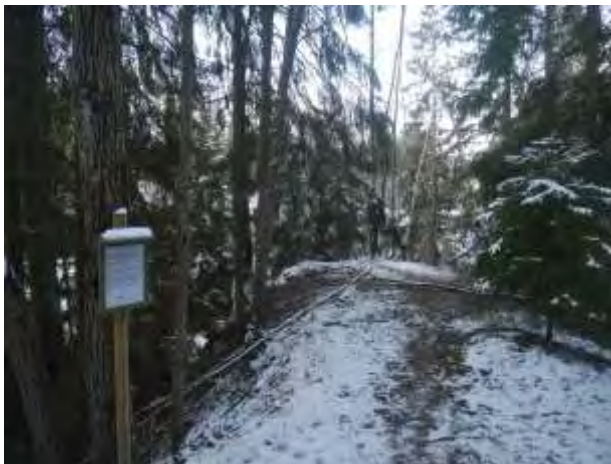
Figur 6 Vei/brokar ved Sagstua (bilderetning NØ). Foto: Ski historielag

I dag er det en betydelig høydeforskjell mellom veien/brokarene på begge sider, og toppen av selve steinhvelvbroen, som tyder på at brooverflaten har vært bygget i tre som ikke lenger er bevart.

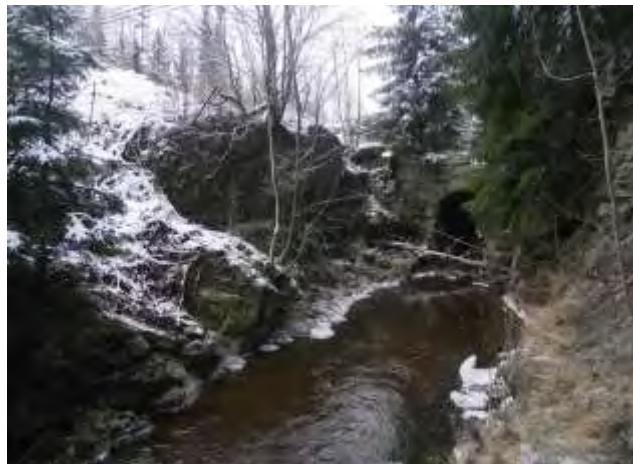
Figur 7 «Møledammen». Bilde tatt oppstrøms fra broen (bilderetning V). Foto: Ski historielag

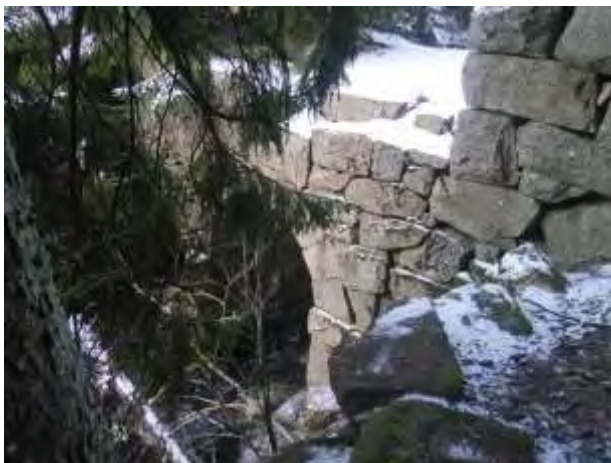
Figur 8 Nærbilde av broen (bilderetning V). Foto: Ski historielag

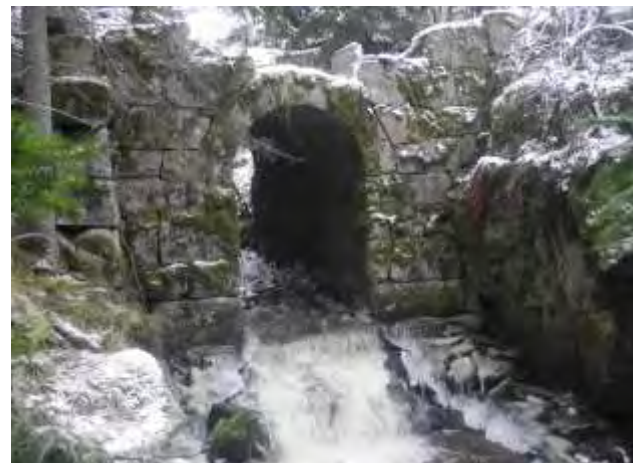
Figur 9 Broen sett nedstrøms fra (bilderetning S). Foto: Ski historielag

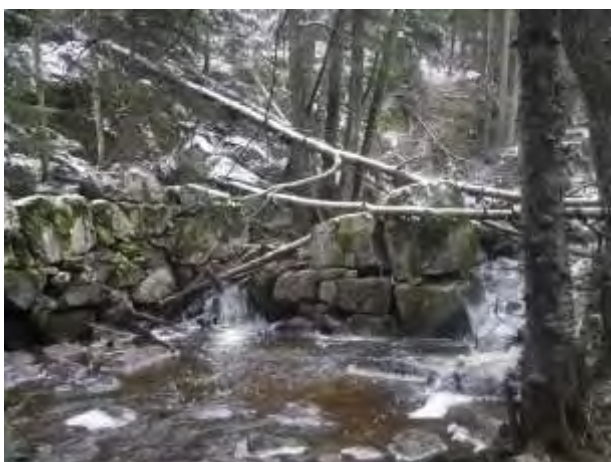
Figur 10 Ruiner etter mølle og sagbruk. Foto: Ski historielag

3. Møllen som stod i elven like nedenfor broen, står det i dag kun fundamenter igjen etter. Det er oppmuringer på omtrent 10,5 m langs sørsiden av elvebredden, og en videre utmuring i elven lengst mot vest (jf. figur 14). Møllens alder er uviss, og det kan ha vært flere møller langs bekken i området til ulike tider. Det er kjent at Rasmus Holmsen på Vevelstad hadde både sagrettigheter og at han drev mølle på Foss. Husmannsplassen Møllerenga, omtrent 2-300 m NV for broen, var bolig for mølleren. Selve møllehuset skal ha blitt solgt til nedrivning rundt 1905.

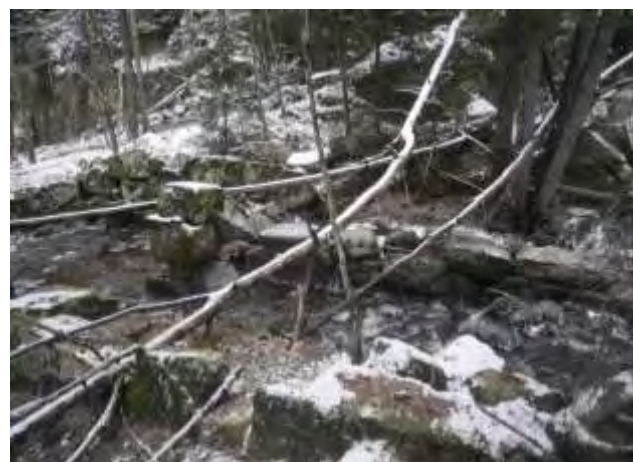
Figur 11 Ruiner etter mølle og sagbruk. Foto: Ski historielag

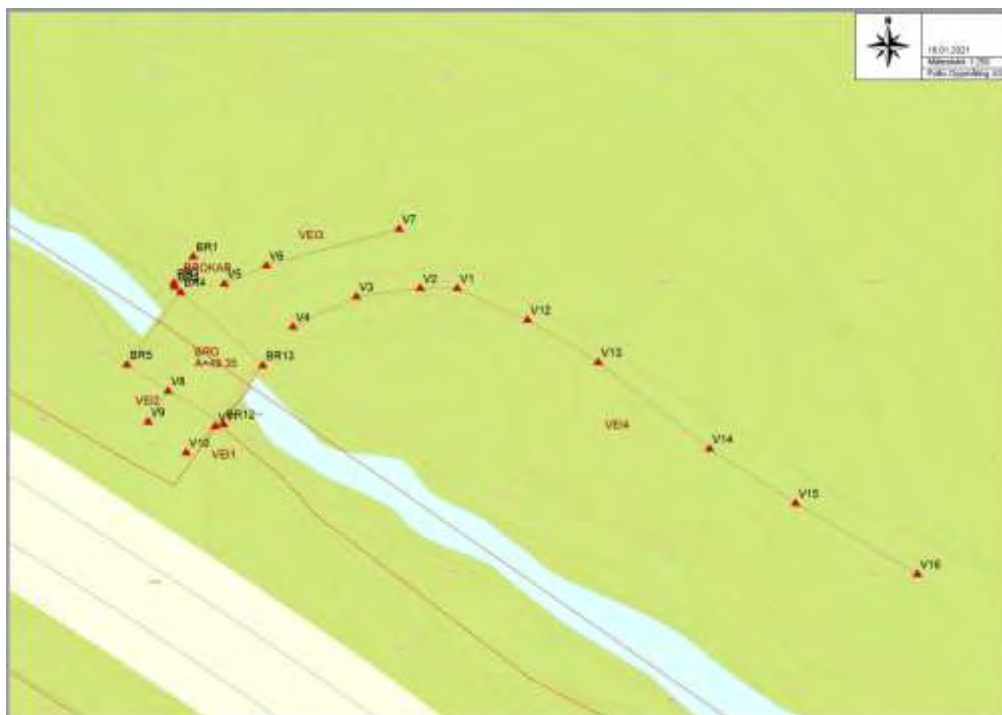
Figur 13 Innmålte punkter på bro, brokar og oppmuringer langs vei. Høydeforskjellen mellom brokar og selve broen er om lag 2 meter. Kilde: Follo Oppmåling AS

- Punkter målt inn av Follo Oppmåling AS (jf. figur 13 og 14)

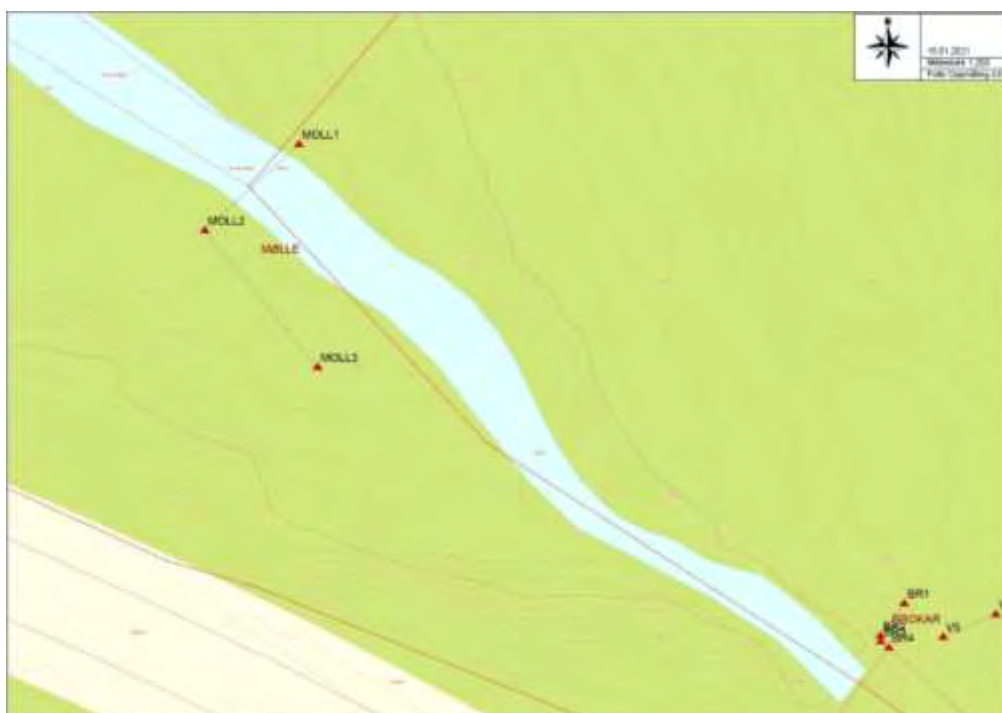
Figur 14 Innmålte punkter på møllefundamenter. Grunnet vanskelig tilkomst kunne ikke målinger gjøres ute i elven. Punkt Moll2-Moll3 er oppmuring langs elven. Kilde: Follo Oppmåling AS
