# SANDMOEN KOLLEKTIVANLEGG

## GEOTEKNISK VURDERINGRAPPORT

| <b>Tittel:</b><br><b>Sandmoen kollektivanlegg</b><br><b>Fagrapport geoteknisk vurderingsrapport</b> | | Ant. sider<br><b>58+313</b> | | | |
| <b>Prosjekt: 41400693</b><br><b>Parsell: 1+2+3</b> | | Dokument nr.<br><b>RIG-03</b> | | | Rev.<br><b>00B</b> |

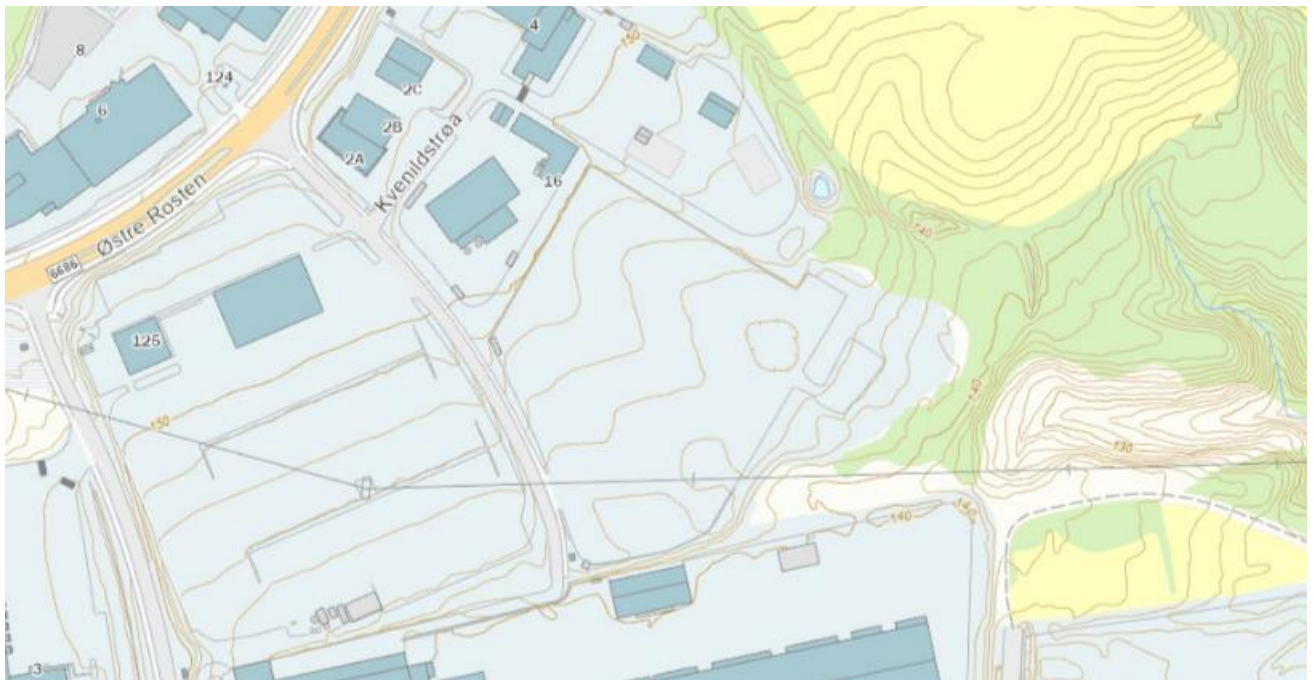
Figur 3-1 Grunnkart med høydekurver med ekvidistanse 1 meter, hentet fra NVE Atlas ([atlas.nve.no](https://atlas.nve.no))

- Tiltaksområdet skråner slakt mot syd og vest. Helt øst på Sandmoen III er det en bratt skråningen og en smal ravinedal.
- Høyden i tiltaksområdet varierer fra ca. kote +154 til +130.
- Mot nord ligger er det en skråning med jordbruksareal.
- På grensen av tiltaket mot nord er det også en lokal fordypning.

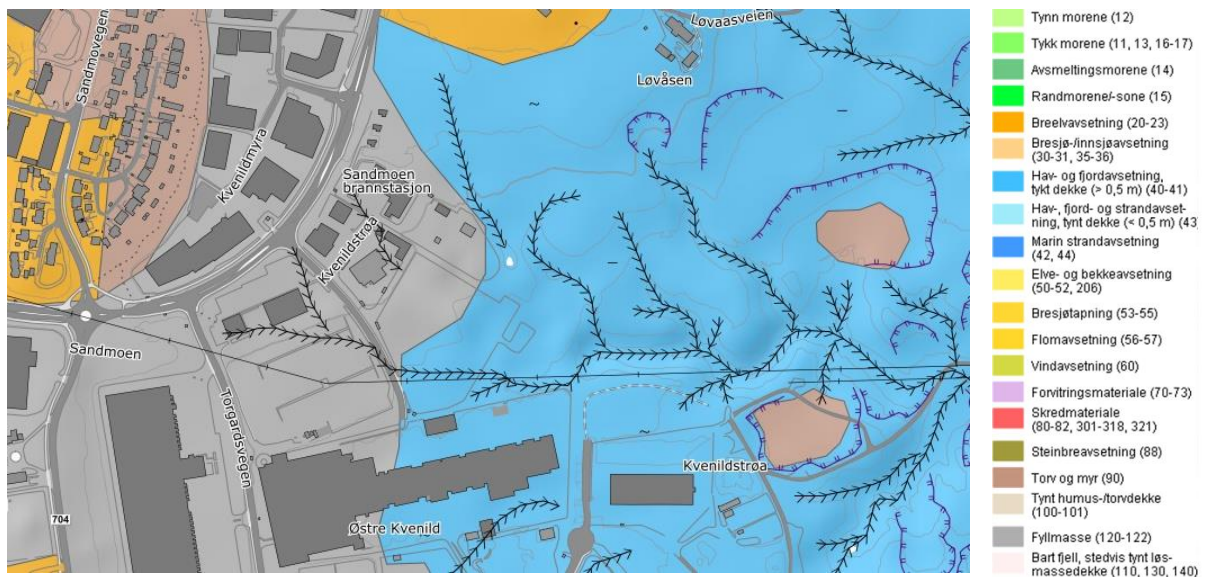
Figur 3-2 Løsmassekart, hentet fra NGU løsmassedatabase ([geo.ngu.no/kart/losmasse](http://geo.ngu.no/kart/losmasse))

På Figur 3-2 er det vist et kvartærgeologisk kart fra NGU for prosjektområdet som gir en indikasjon på hvilke type løsmasser det kan forventes å finne i prosjektområdet. Kartet viser

at planlagte tiltak hovedsakelig ligger på marine og fjordavsetninger, samt områder med fyllmasser.

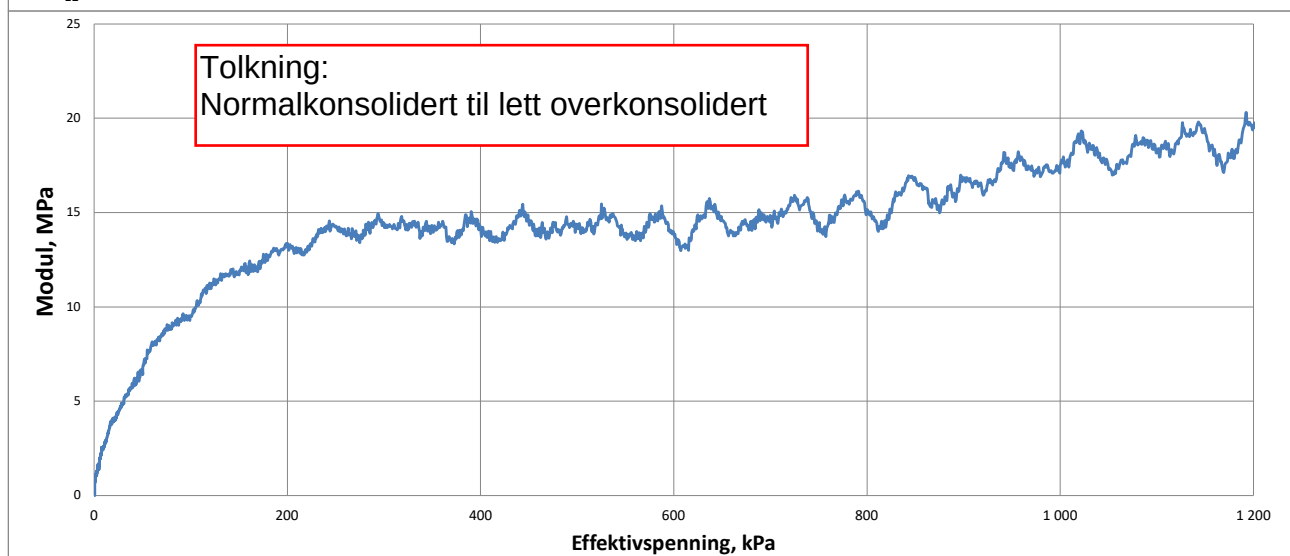
pkt N304 lab 38 dybde 4,65m Leire, tørrskorpeaktig
