Dato: 08.10.2025  
Dokumentnr.: 118024n2  
Prosjektnr.: 114808  
Utarbeidet av: Eivor Linga  
Kontrollert av: Knut Erik Lier

**Oslo. Gjerdrums vei 1-5**  
**Områdestabilitet, notat iht. NVE Veileder nr. 1/2019 «Sikkerhet om kvikkleireskred»**

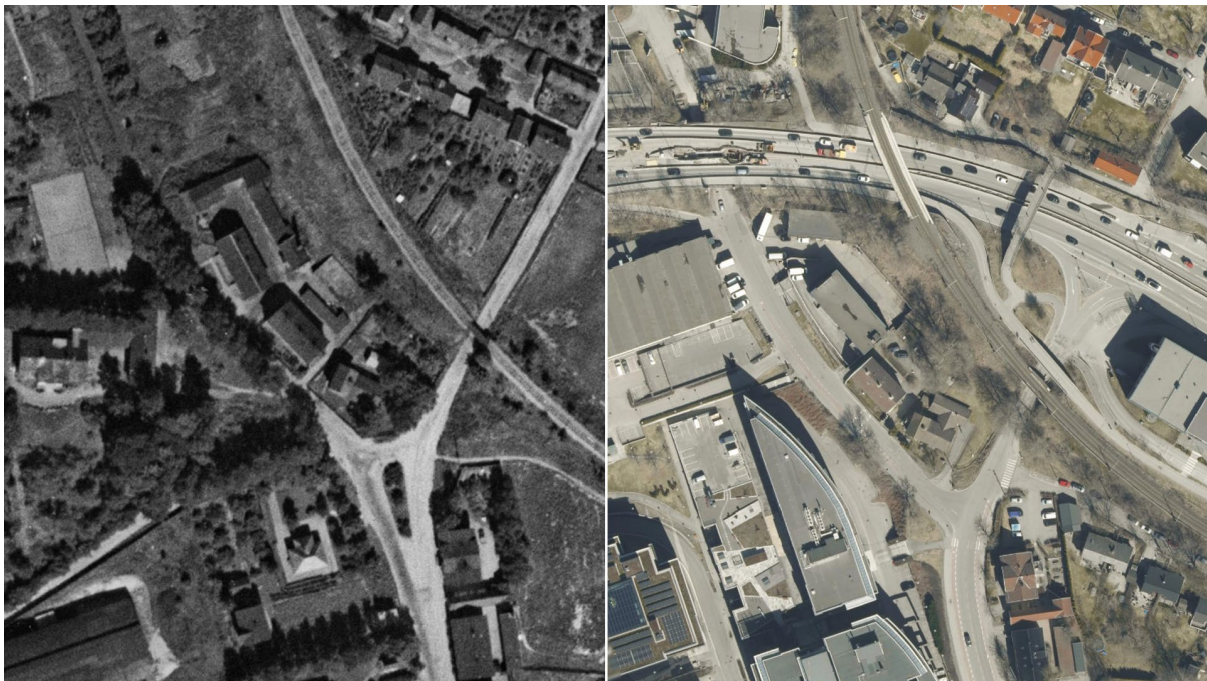
Historiske flyfoto indikerer at jernbanefyllingen og byggene i sør har stått i minst 88 år. Figur 3 viser flyfoto fra 1937 og 2024.

Figur 3. Flyfoto fra hhv. 1937 og 2024. Utklipp fra [norgebilder.no](http://norgebilder.no).
