NOTAT

Oppdrag	Frysjaparken felt A. Detaljprosjektering	Dokumentkode	10259975-01-RIG-NOT-002
Emne	Områdestabilitet	Tilgjengelighet	Åpen
Oppdragsgiver	Veidekke Entreprenør AS	Oppdragsleder	Marina Jansen
Kontaktperson	Anna Åsbø	Utarbeidet av	Hilde Vestre Sem/ Marina Jansen
Kopi		Ansvarlig enhet	10101020 Seksjon Geoteknikk B&E

Multiconsult Norge AS er engasjert av Veidekke Entreprenør AS som geoteknisk rådgiver (RIG) i forbindelse med detaljprosjektering av Frysjaparken felt A i Maridalen i Oslo kommune. Foreliggende notat omhandler vurderinger knyttet til områdestabilitet ifm. tiltaket.

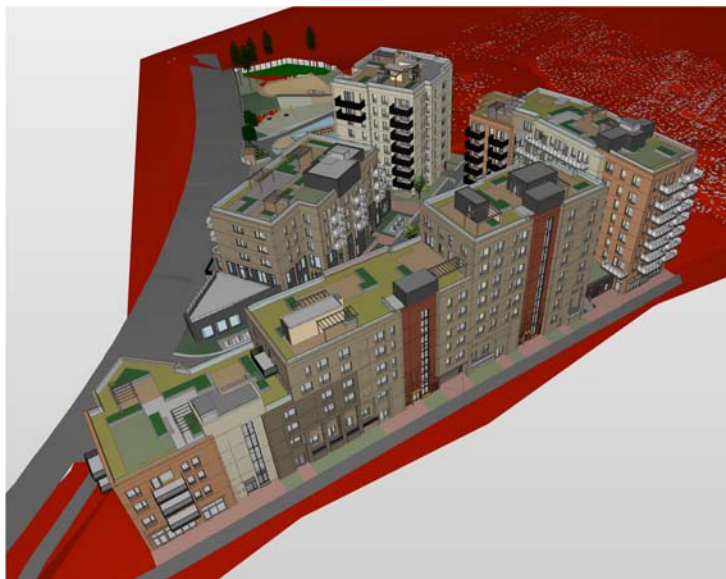
Figur 1-2: Planlagt utbygning vist i prosjektets samordningsmodell, fra Sharepoint datert 14.06.24.

Situasjonskart som viser Frysjaparken felt A er vist i figur 1-1. Figur 1-2 viser et utklipp fra prosjektets samordningsmodell.

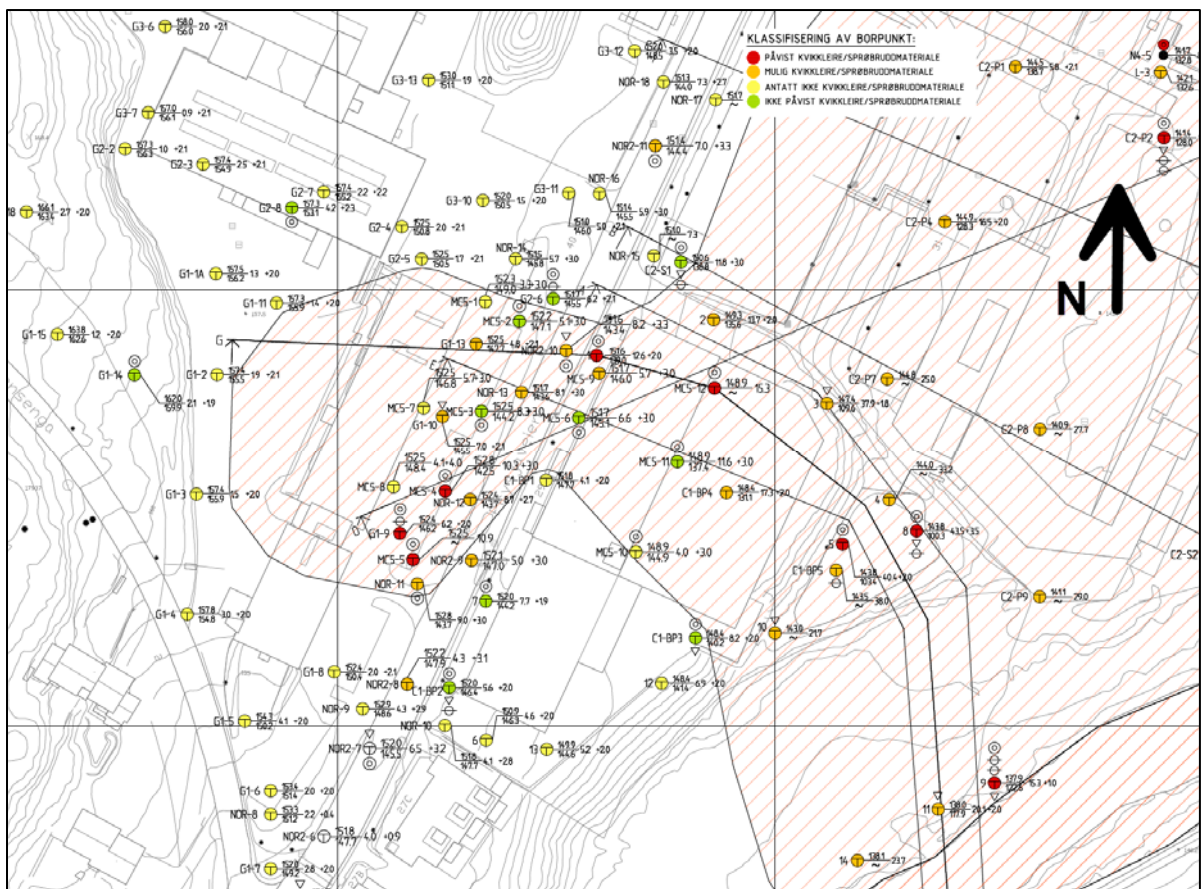
Figur 3-2: Utførte grunnundersøkelser relevante for Felt A, med tolkning.

Grunnundersøkelser utført i 2024, sammen med relevante, tidligere grunnundersøkelser som ikke tidligere har vært tilgjengelige er sammenstilt med grunnundersøkelser presentert i Notat [26]. Samlede grunnundersøkelser relevante for vurdering av situasjonen for Felt A er vist i Figur 3-2

Det er påvist eller antatt sprøbruddmateriale i flere borpunkter i dette området, jfr. Figur 3-2.

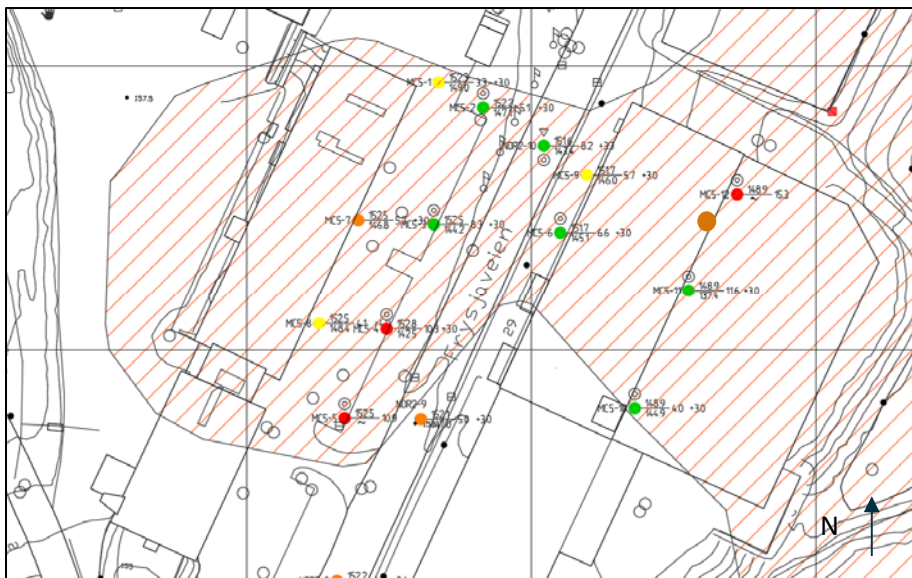
Figur 4-2: Oversiktskart som viser supplerende grunnundersøkelser fra Multiconsult fra 2024 (MC5-XX) samt boringer fra Norconsult fra 2022 (NOR2-XX), ref. [27]. Rød markering – påvist kvikkleire/ sprøbruddmateriale; oransje – antatt kvikkleire/ sprøbruddmateriale; gul – antatt ikke sprøbruddmateriale; grønn – påvist ikke-sprøbruddmateriale.

Det ble tatt opp prøveserier i pkt. MC5-2, -3, -4, -5, -6, -10, -11 og -12, ref. Figur 4-2.

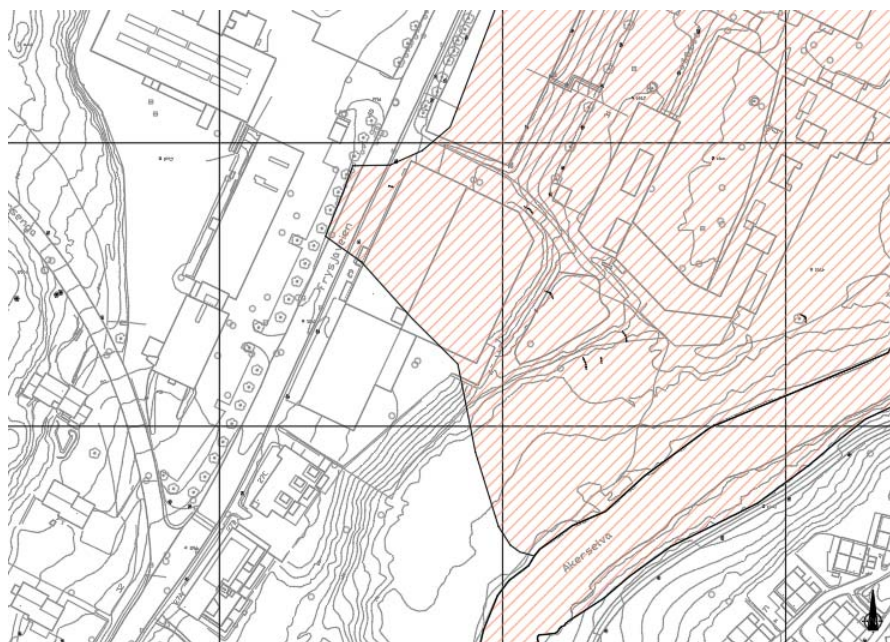
Figur 5-1: Avgrensning av eksisterende kvikkleiresonen mot felt A.

Basert på beregningene i kapittel 3.3 kan den eksisterende kvikkleiresonen vurderes avgrenset mot den vestlige kanten av Frysjaveien, se Figur 5-1:

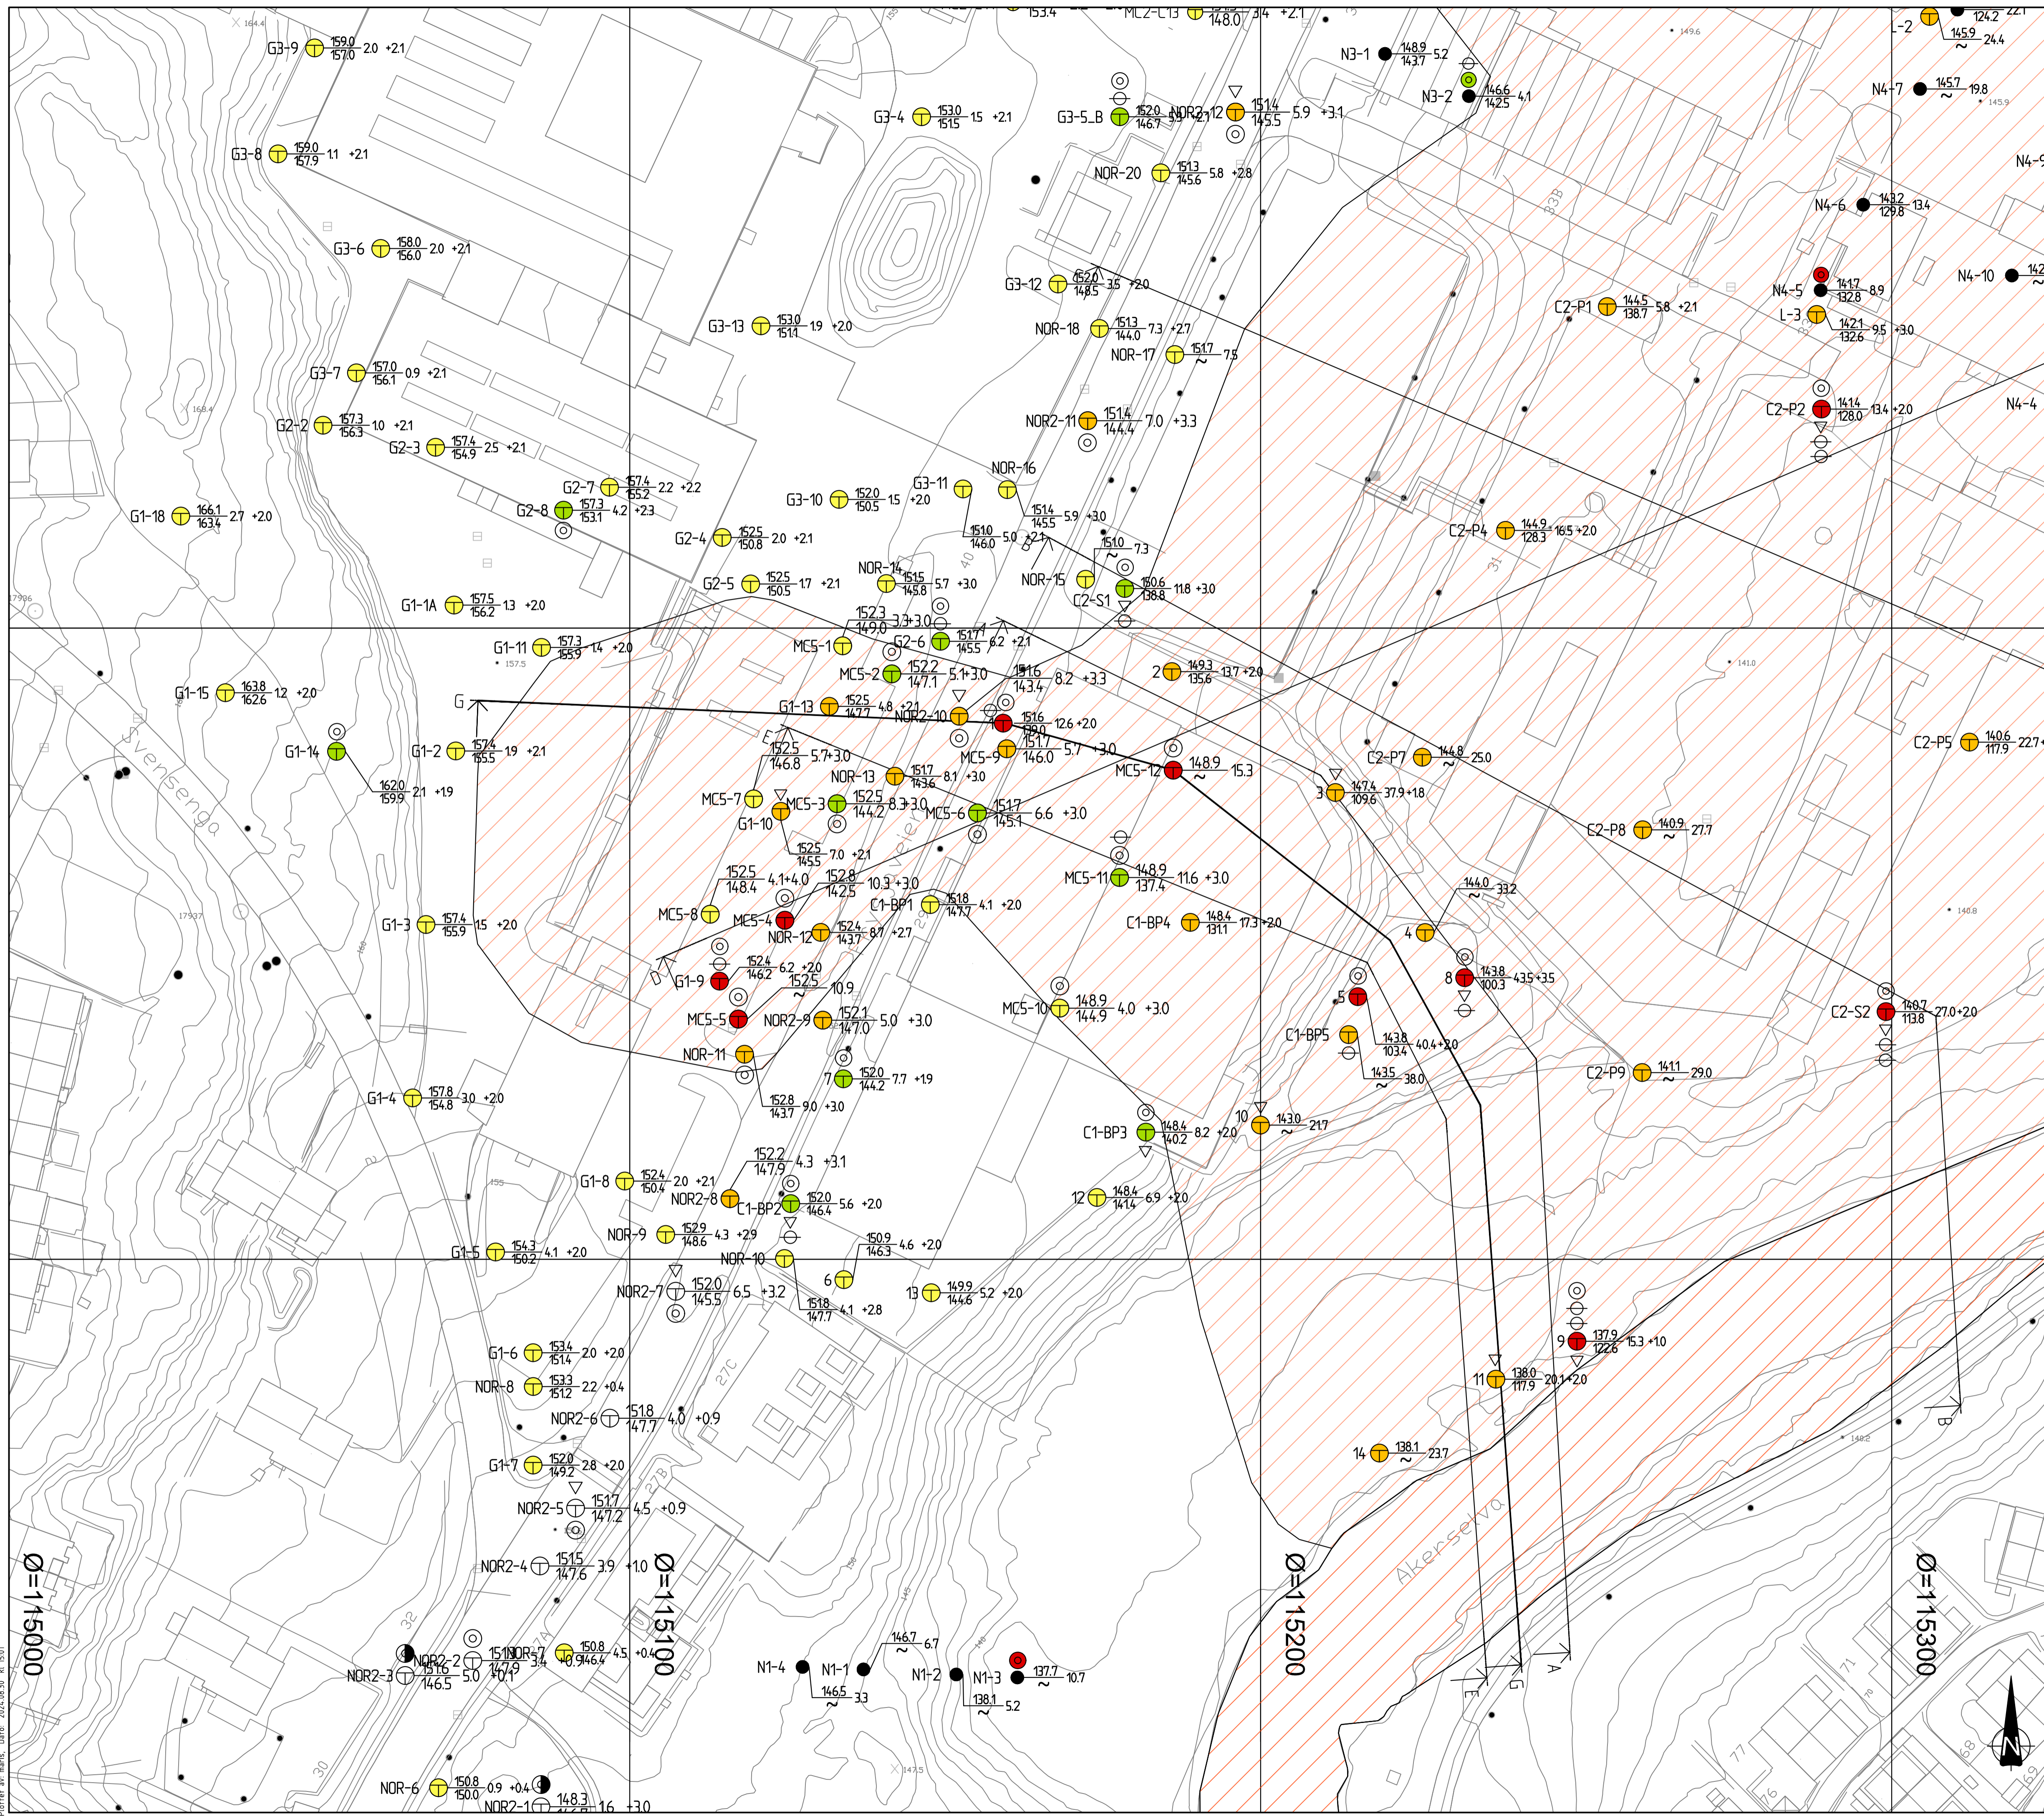
Tegning 10259975-01-RIG-TEG-001

Samlet borplan med kritiske snitt og eksisterende faresone

1. Det er laget et nytt dimensjonerende stabilitetsprofil, pr. G-G, som går lenger inn på felt A, se tegning 001 i Vedlegg A.
2. Skjærfasthet i laget med sensitivt materiale i østre del av profilen er oppjustert fra $S_{UA}=16$ kPa til $S_{UA}=25$ kPa i 7-8 m dybde basert på tolkning av jordparametere i borpunkt MC5-12*.
3. Det er implementert cohesjon $c=2$ kPa i leirelagene.
4. Lagdeling i østre del av profilen er oppdatert mhp. bl. annet tynnere lag med sprøbruddmateriale i borpunkt MC5_12.
5. Det er implementert et leirelag under laget med sprøbruddmateriale ved borpunkt MC5_12. Drenerte jordparametere i dette laget er tolket med bakgrunn i treksforsøk i pkt. C2-S1, utført på 7,4 m dybde, ref. Vedlegg G i [26].

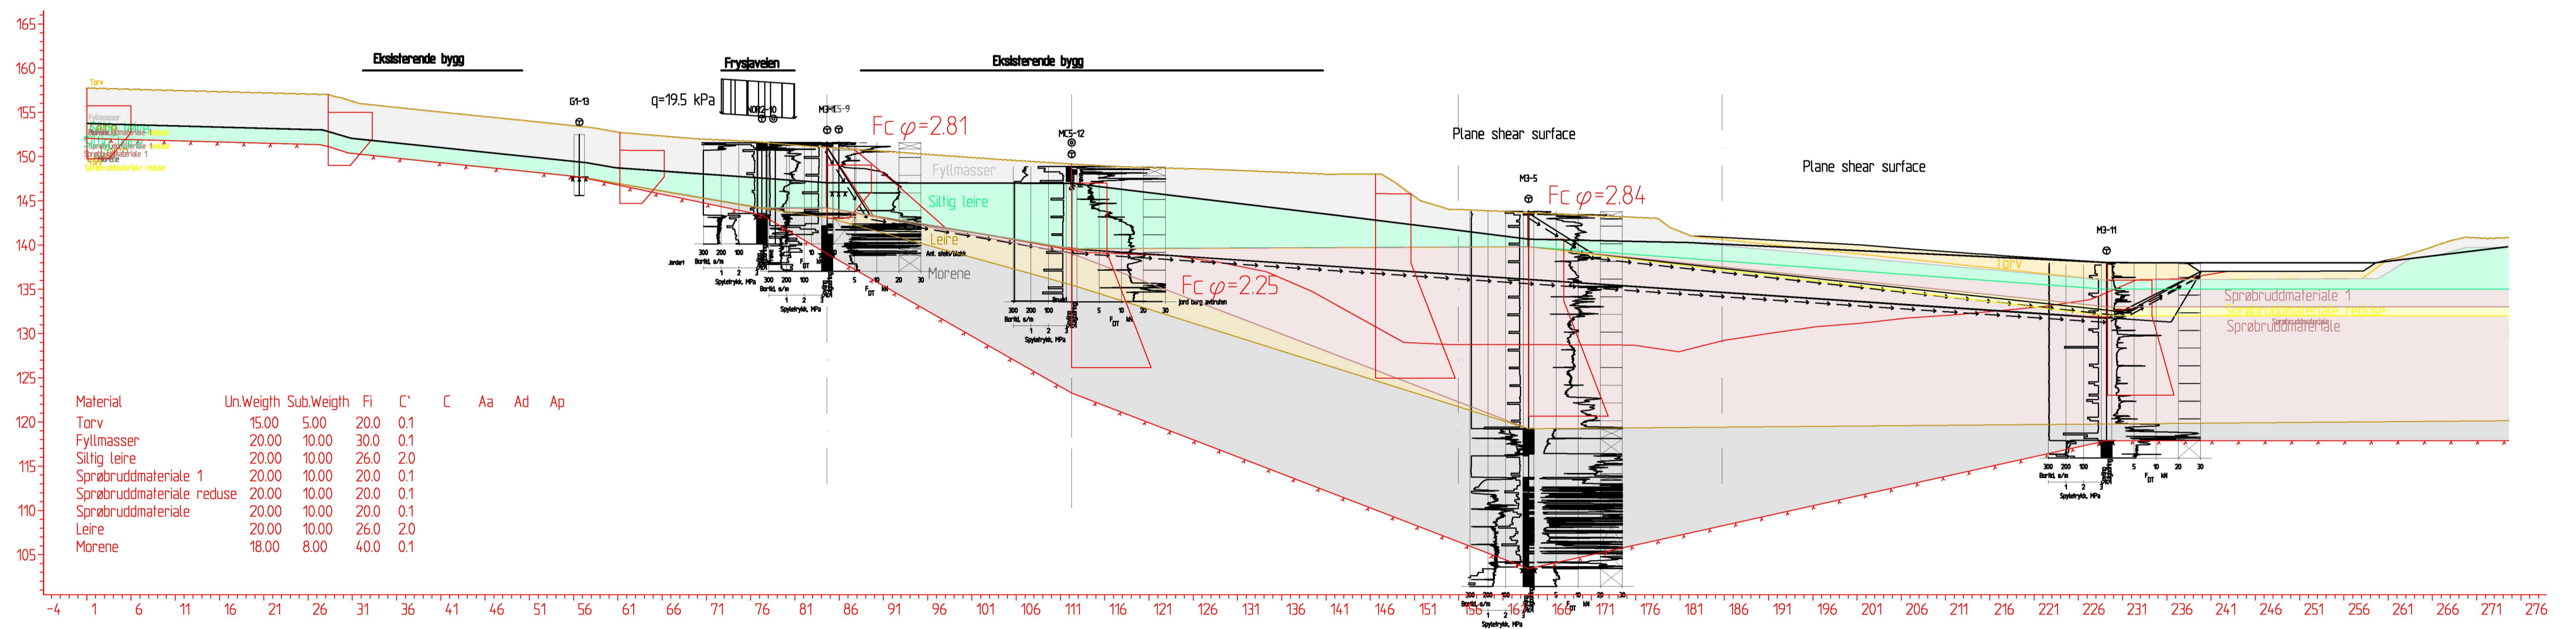
00	Utført	18.08.2024	Maris	TGJ	Maris
Rev.	Beskrivelse	Date	Tegn.	Kontr.	Godkj.
	Veidekke Entreprenør AS		RIG		A1
	Fryssparken felt A	Date			16.08.2024
	Profil G-G, dagens situasjon	Målestokk:			1:400
	Effektivspenningsanalyse				A1
	Områdestabilitetsvurdering				
Multiconsult www.multiconsult.no		Status	Konstr./Tegnet	Kontrollert	Godkjent
Utarbeidet Oppdragsnr.		Maris	Maris	TGJ	Maris
10259975-01		RIG-TEG-600		00

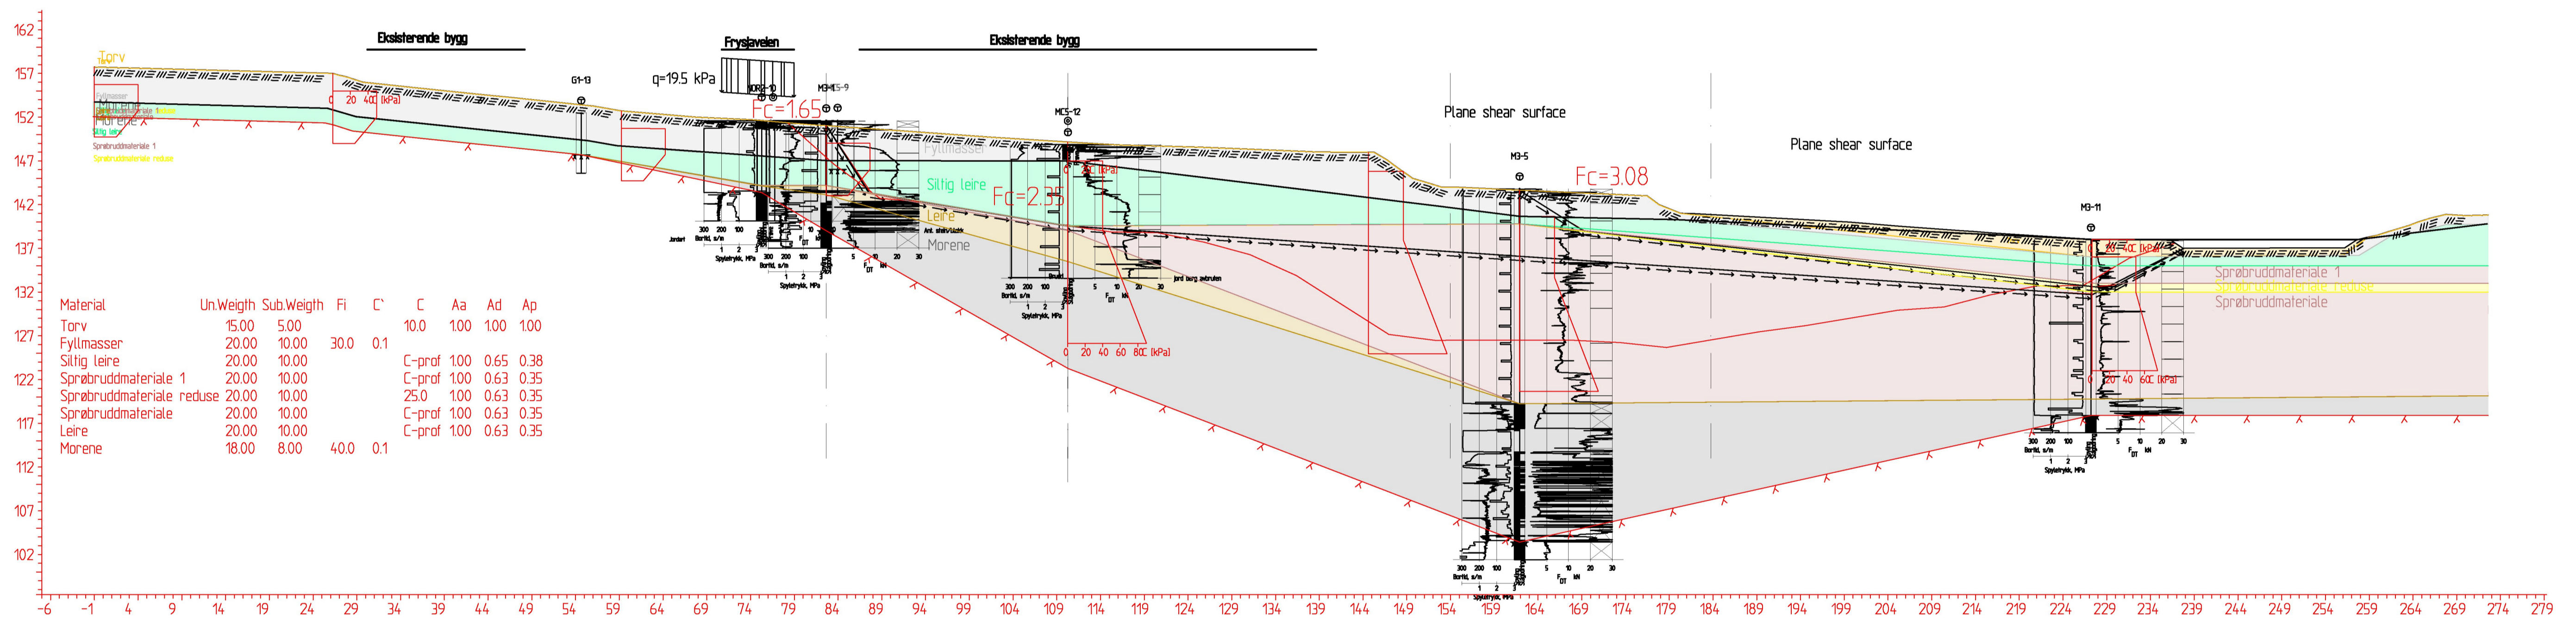
00	Utført	18.08.2024	Maris	TGJ	Maris
Rev.	Beskrivelse	Date	Tegn.	Kontr.	Godkj.
	Veidekke Entreprenør AS		RIG		A1
	Frysjøparken felt A	Date			16.08.2024
	Profil G-G, dagens situasjon	Skala			1:400
	Totalspenningsanalyse				A1
	Områdestabilitetsvurdering				
Multiconsult www.multiconsult.no		Status Utført Oppdragsnr. 10259975-01	Konstr./Tegnet Maris	Kontrollert TGJ	Godkjent Maris Rev. 00

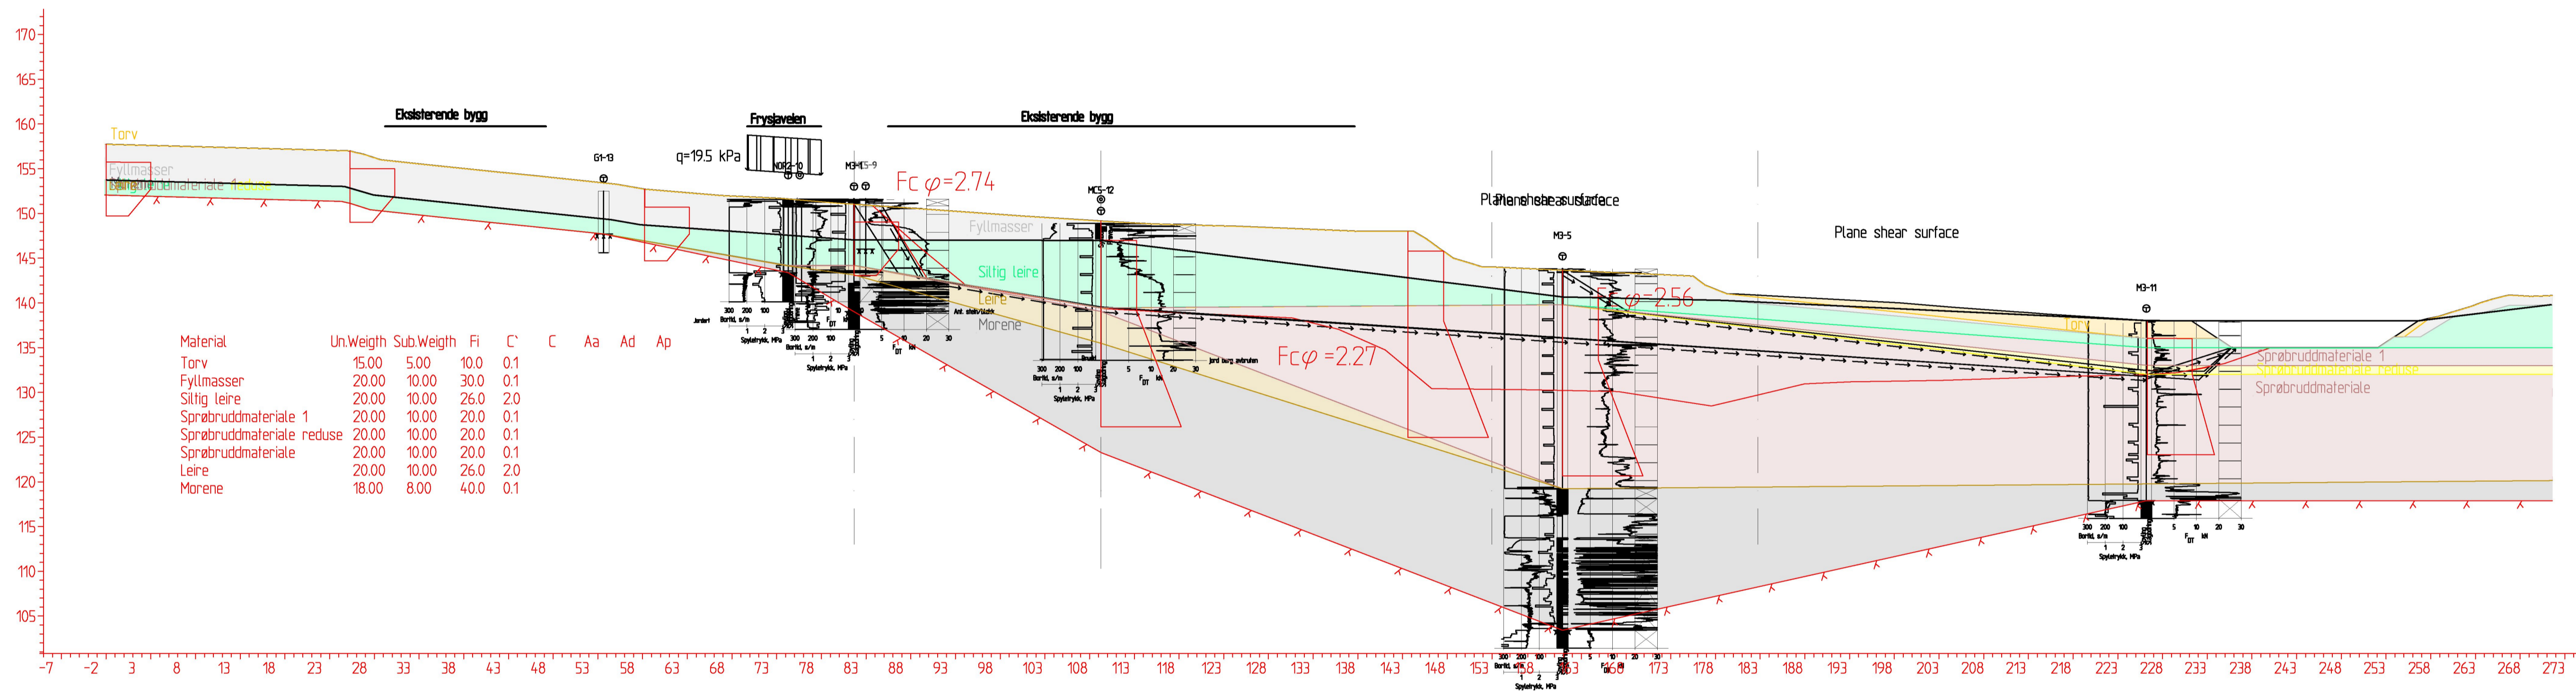
00	Utført	18.08.2024	Maris	TGJ	Maris
Rev.	Beskrivelse	Date	Tegn.	Kontr.	Godkj.
	Veidekke Entreprenør AS		RIG		A1
	Frysjeparken felt A				Date: 16.08.2024
	Profil G-G, situasjon med erosjon i Akerselva				Skala: 1:400
	Effektivspenningsanalyse				A1
	Områdestabilitetsvurdering				
Multiconsult www.multiconsult.no		Status Utført	Konstr./Tegnet Maris	Kontrollert TGJ	Godkjent Maris
		10259975-01	RIG-TEG-602	00

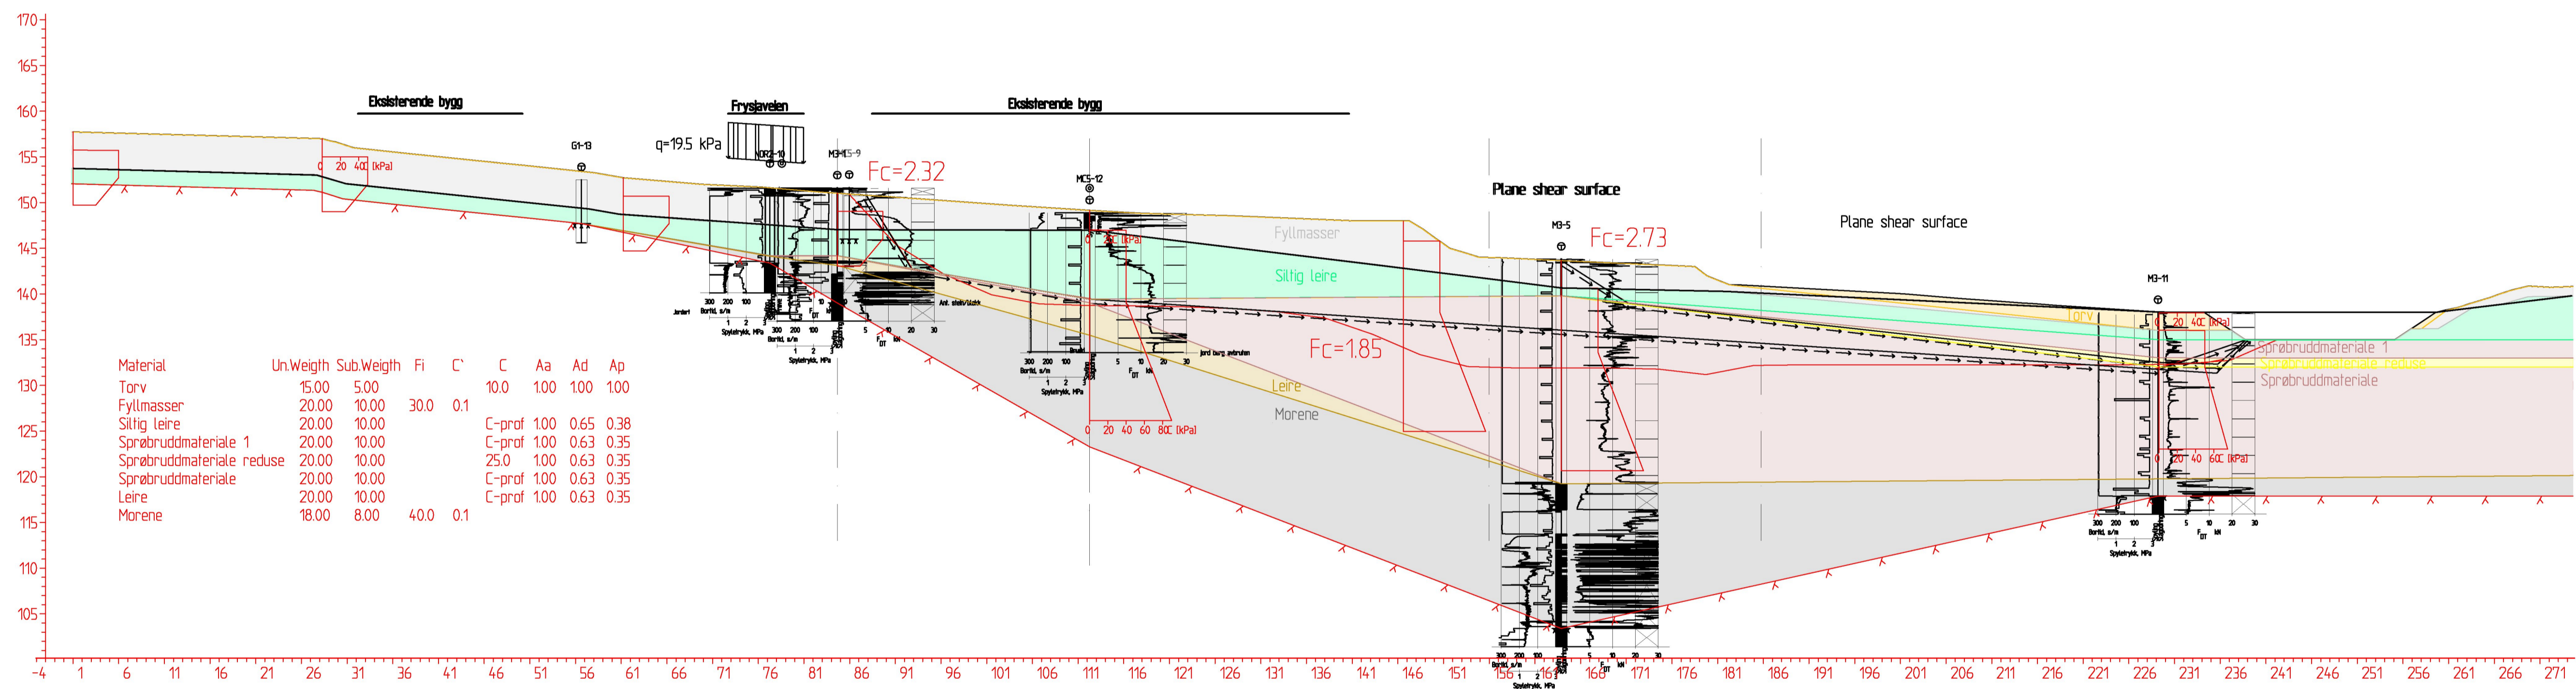
Material	Un.Weighth	Sub.Weighth	Fi	C'	C	Aa	Ad	Ap
Torv	15.00	5.00			10.0	100	100	100
Fyllmasser	20.00	10.00	30.0	0.1				
Siltig leire	20.00	10.00			C-prof	1.00	0.63	0.35
Sprøbruddmateriale 1	20.00	10.00			C-prof	1.00	0.63	0.35
Sprøbruddmateriale reduce	20.00	10.00			25.0	1.00	0.63	0.35
Sprøbruddmateriale	20.00	10.00			C-prof	1.00	0.63	0.35
Leire	20.00	10.00			C-prof	1.00	0.63	0.35
Morene	18.00	8.00	40.0	0.1

00	Utført	18.08.2024	Maris	TGJ	Maris
Rev.	Beskrivelse	Date	Tegn.	Kontr.	Godkj.
	Veidekke Entreprenør AS		RIG		A1
	Frysjaelven felt A				Date: 16.08.2024
	Profil G-G, situasjon med erosjon i Akersele				1:400
	Totalspenningsanalyse				A1
	Områdestabilitetsvurdering				
Multiconsult www.multiconsult.no		Status: Utført Oppdragsnr: 10259975-01	Konstr./Tegnet: Maris Tegningsnr: RIG-TEG-603	Kontrollert: TGJ Godkjent: Maris	Rev: 00

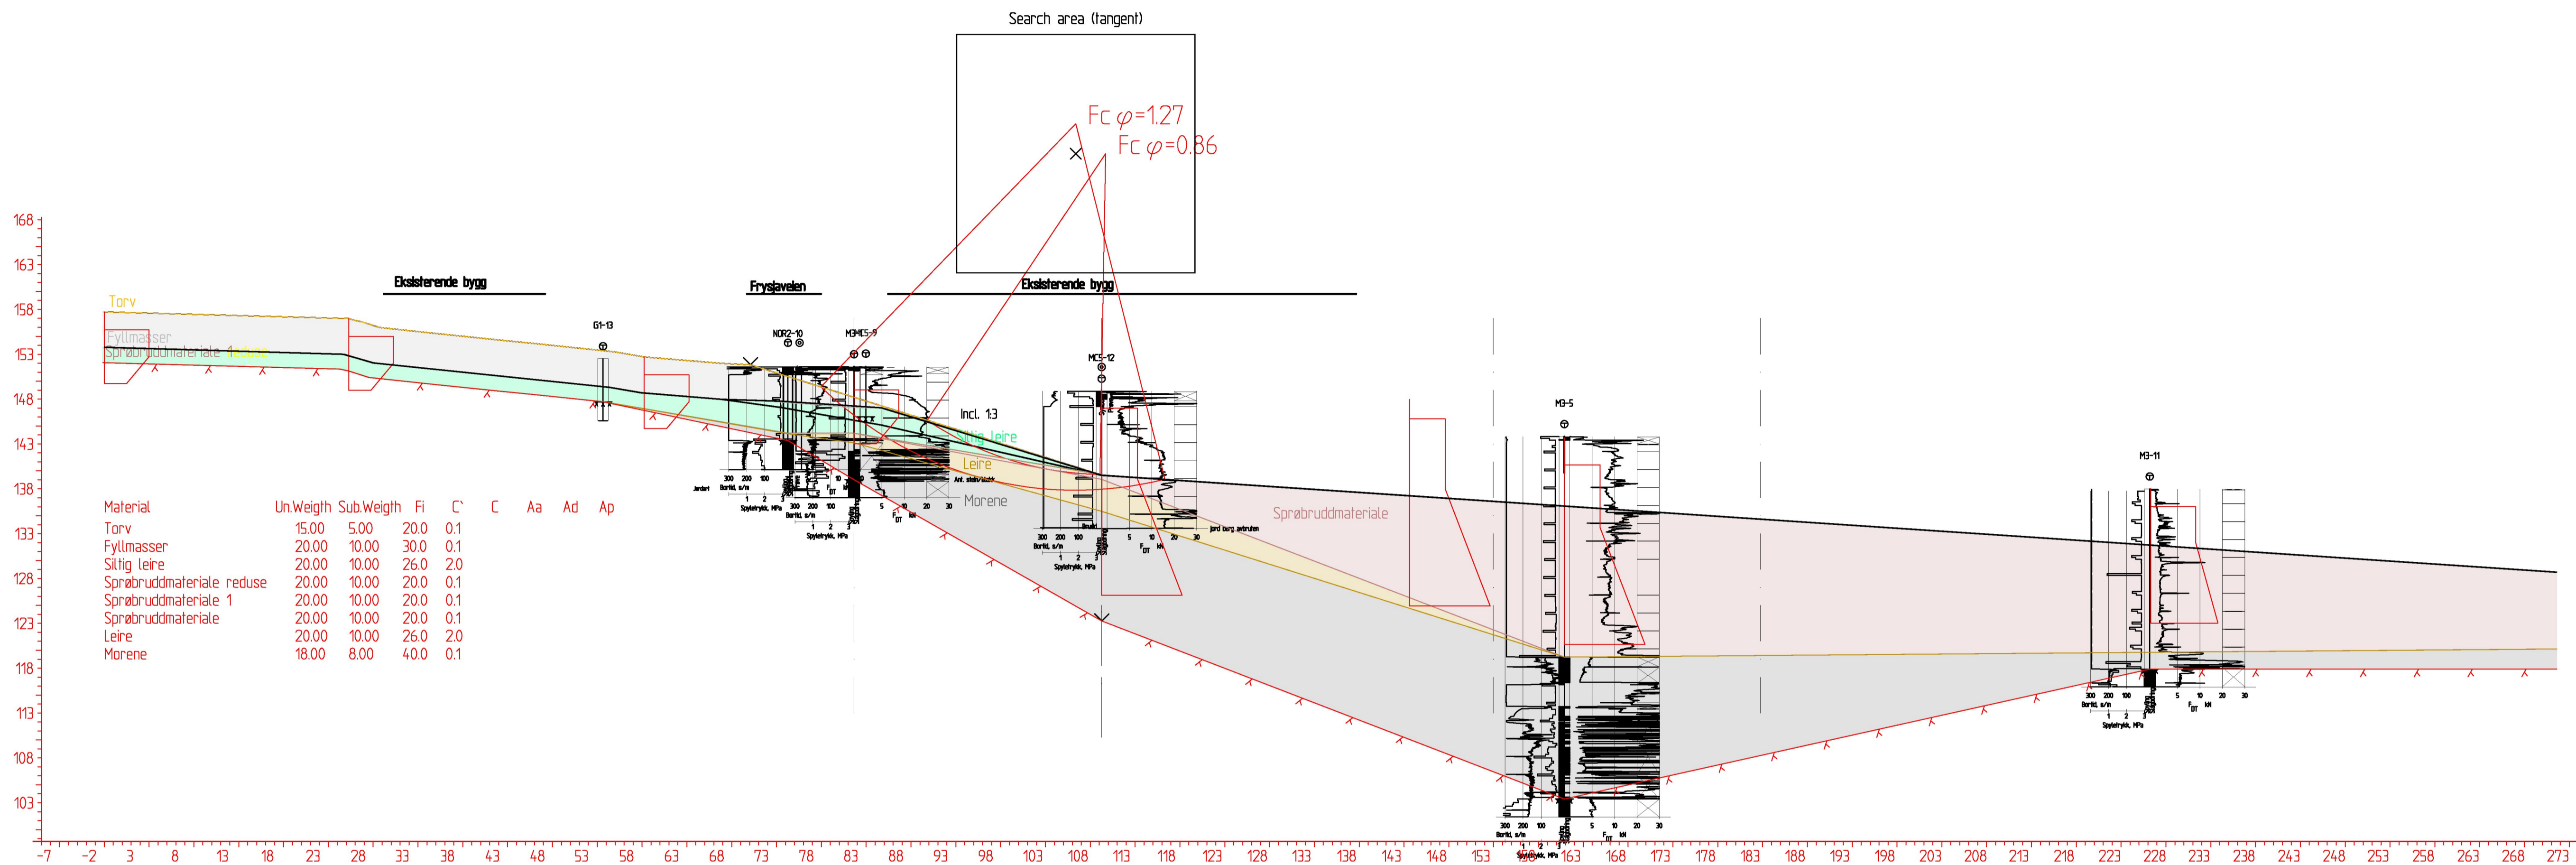
00	Utført	18.08.2024	Maris	TGJ	Maris
Rev.	Beskrivelse	Date	Tegn.	Kontr.	Godkj.
	Veidekke Entreprenør AS		RIG		A1
	Frysjaiparken felt A				Date: 16.08.2024
	Profil G-G, skråning mot Frysjaiveien etter skred.				Målestokk: 1:400
	Effektivspenningsanalyse. Områdestabilitetsvurdering				A1
Multiconsult		Status	Konstr./Tegnet	Kontrollert	Godkjent
www.multiconsult.no		Utført	Maris	TGJ	Maris
10259975-01		Oppdragsnr.			Rev.
RIG-TEG-604		Tegningsnr.			00

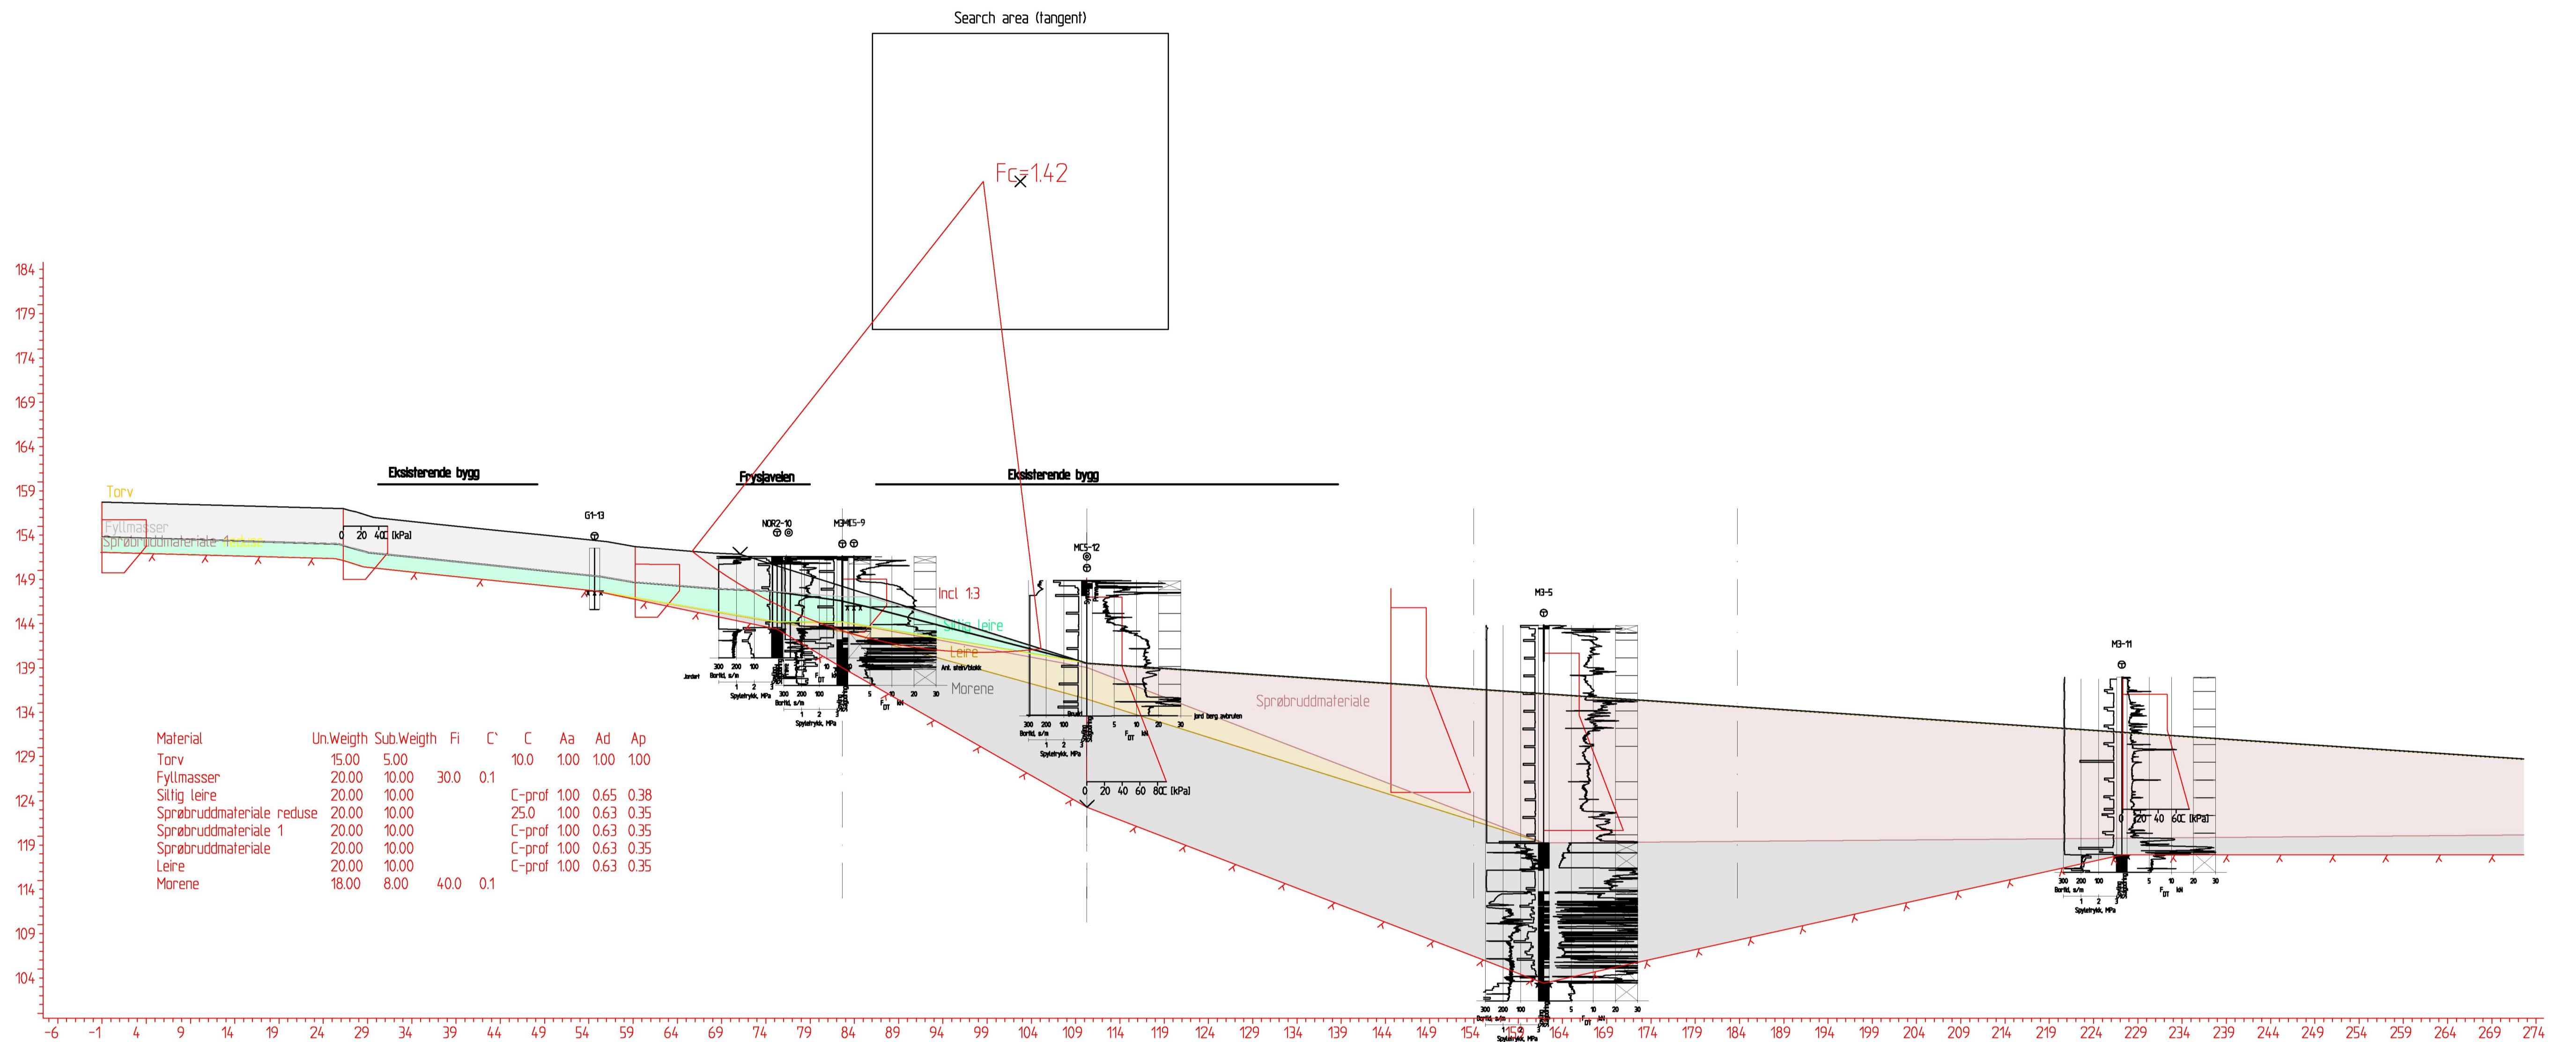
00	Utarbeidet	18.08.2024	Maris	TGJ	Maris
Rev.	Beskrivelse	Date	Tegn.	Kontr.	Godkj.
	Veidekke Entreprenør AS		RIG		A1
	Frysjeparken felt A	Date			16.08.2024
	Profil G-G, skråning mot Frysjeveien etter skred.	Målestokk:			1:400
	Totalspenningsanalyse. Områdestabilitetsvurdering				A1
Multiconsult www.multiconsult.no		Status	Konstr./Tegnet	Kontrolleret	Godkjent
		Utarbeidet	Maris	TGJ	Maris
		Oppdragsnr	Tegningsnr		Rev.
		10259975-01	RIG-TEG-605		00
