# KONTROLL- RAPPORT

Kvalitetssikring iht. NVE-veileder 1/2019:  
Vurdering av områdestabilitet Skibakkveien

Utredning av områdeskredfare  
Skibakkveien, gnr./bnr. 213/4 m.fl. i  
Lillestrøm kommune

50639-01-R

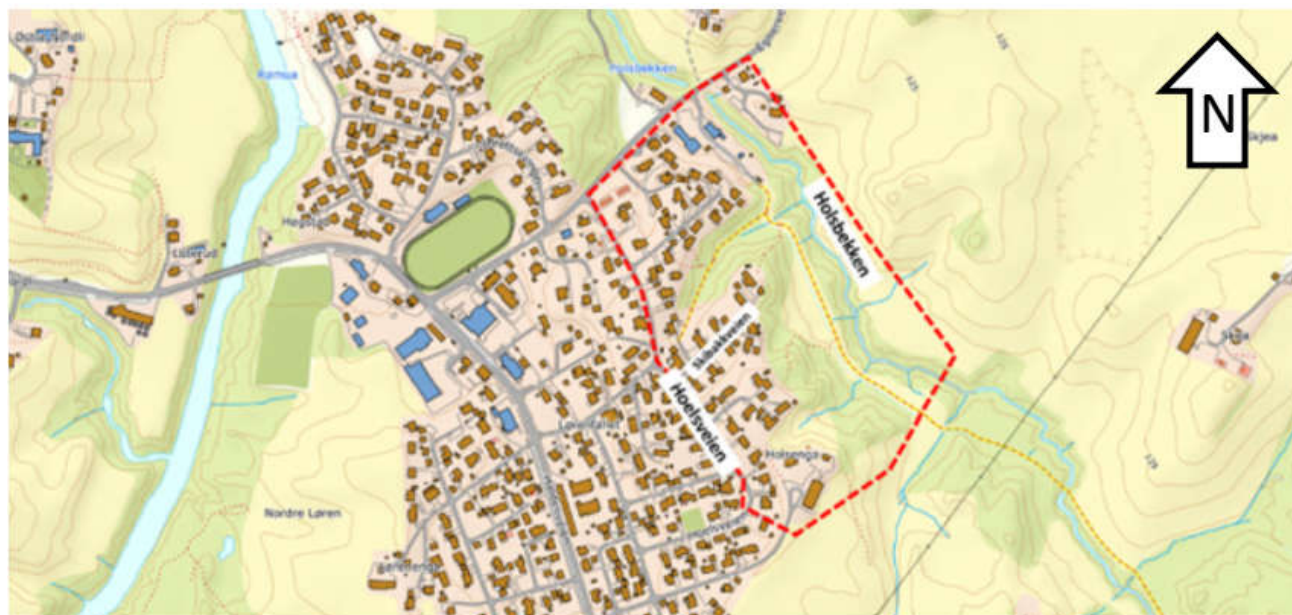
Figur 0: Topografi og bebyggelse rundt interesseområdet, gnr./bnr. 283/19 m.fl. i Lillestrøm kommune. Området som er utredet for skredfare, er vist med rød stiplet linje. Kilde: norgeskart.no

Romerike Geoteknikk AS (RGT) har fått i oppdrag av Lillestrøm kommune v/Kjersti Mikalsen å utføre uavhengig kontroll / kvalitetssikring av geotekniske vurderinger utført av Norges Geotekniske Institutt (NGI) ifm. utredning av områdeskredfare for et område rundt Skibakkveien på Lørenfallet, gnr./bnr. 283/19 m.fl. i Lillestrøm kommune, jf. Figur 0.

Romerike Geoteknikk AS (RGT) har fått i oppdrag av Lillestrøm kommune v/Kjersti Mikalsen å utføre uavhengig kontroll / kvalitetssikring av geotekniske vurderinger utført av Norges Geotekniske Institutt (NGI) ifm. utredning av områdeskredfare for et område rundt Skibakkveien på Lørenfallet, gnr./bnr. 283/19 m.fl. i Lillestrøm kommune, jf. Figur 0. Referansen (arkivnr.) for dette oppdraget er 24/18524.
