1 Grunnvannssenking ifm. gravearbeider

Det vil bli behov for omfattende gravearbeider ifm. utgraving for konstruksjonene på Krossberg transformatorstasjon. Som et stabiliserende tiltak ifm. utgravingene er det planlagt å senke grunnvannstanden lokalt ved hjelp av wellpoints/sugespisser. Det er forutsatt at grunnvannstanden senkes til ca. 4 m (eller mer) under terrengoverflaten ved topp graveskråning. Dette skal overvåkes vha. elektriske piezometere nær utgravingene.

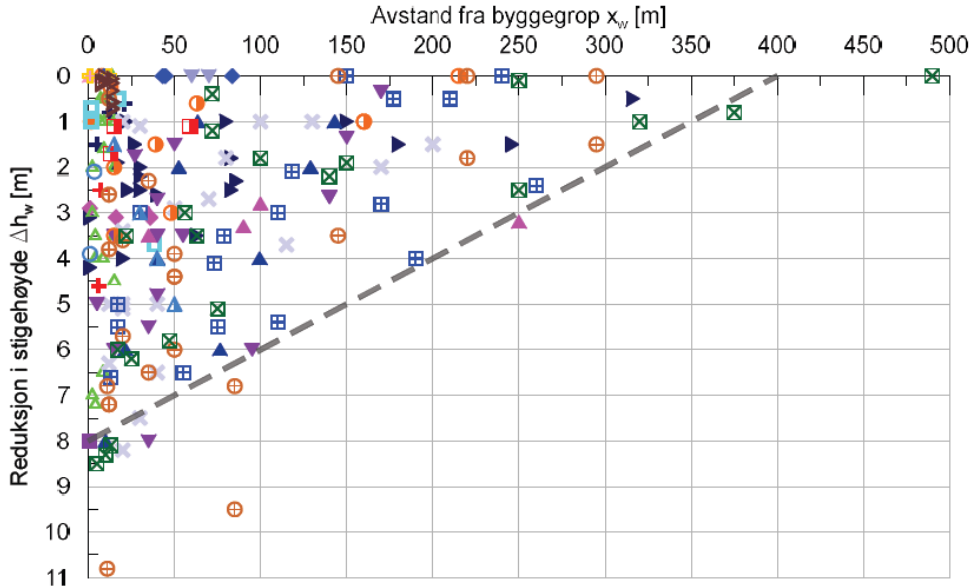
Figur 1 viser målt poretrykksreduksjon Δh_w (reduksjon i stige høyde) i avstand x_w fra byggegrop. Basert på denne grafen foreslås det at «poretrykksreduksjon avtar med 2 m pr 100 m avstand fra byggegrop».

Figur 1 Utklipp av Thomas Sandene (NGI) sin presentasjon «Poretrykksreduksjon og setninger som følge av byggegropsarbeider», Byggegrupsseminaret 2023

Generelt er det svært vanskelig å anslå størrelsen på influenssonen til grunnvannssenkning. Det meste som finnes av forskning og litteratur gjelder for bløte leirer (ref. Figur 1), noe som trolig skyldes at det er i slike masser skadepotensialet er størst.

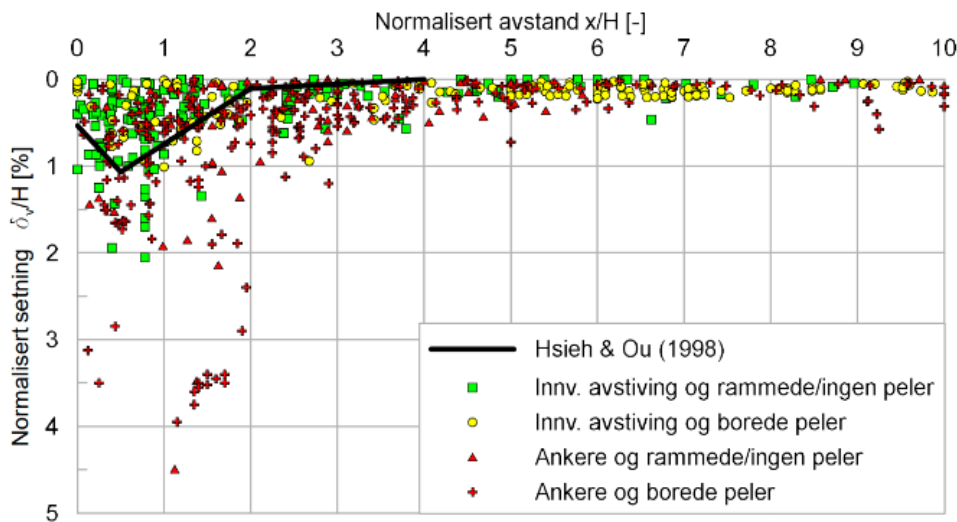
Figur 2 viser et utklipp av målte setninger i avstand x fra byggegropen, normalisert for gravedybde H . Figuren viser at størrelsen på setninger avtar betraktelig etter ca. 4 x gravedybden.

Figur 2 Utklipp av Thomas Sandene (NGI) sin presentasjon «Poretrykksreduksjon og setninger som følge av byggegropsarbeider», Byggegrupsseminaret 2023
