Prosjekt Sandane terrasse			Borhull K_1	
Innhold Tolkning av udrenert aktiv skjærfasthet			Sondennummer 4775	
Norconsult	Utført BeKva	Kontrollert IngGj	Godkjent BeKva	Anvend.klasse 1
	Oppdragsgiver	Dato sondering 04.01.2022	Revisjon Rev. dato	Figur 5

Prosjekt		Prosjektnummer: 521		Borhull
Sandane terrasse				ST4
Innhold				Sondennummer
Tolkning av udrenert aktiv skjærfasthet				4775
Norconsult

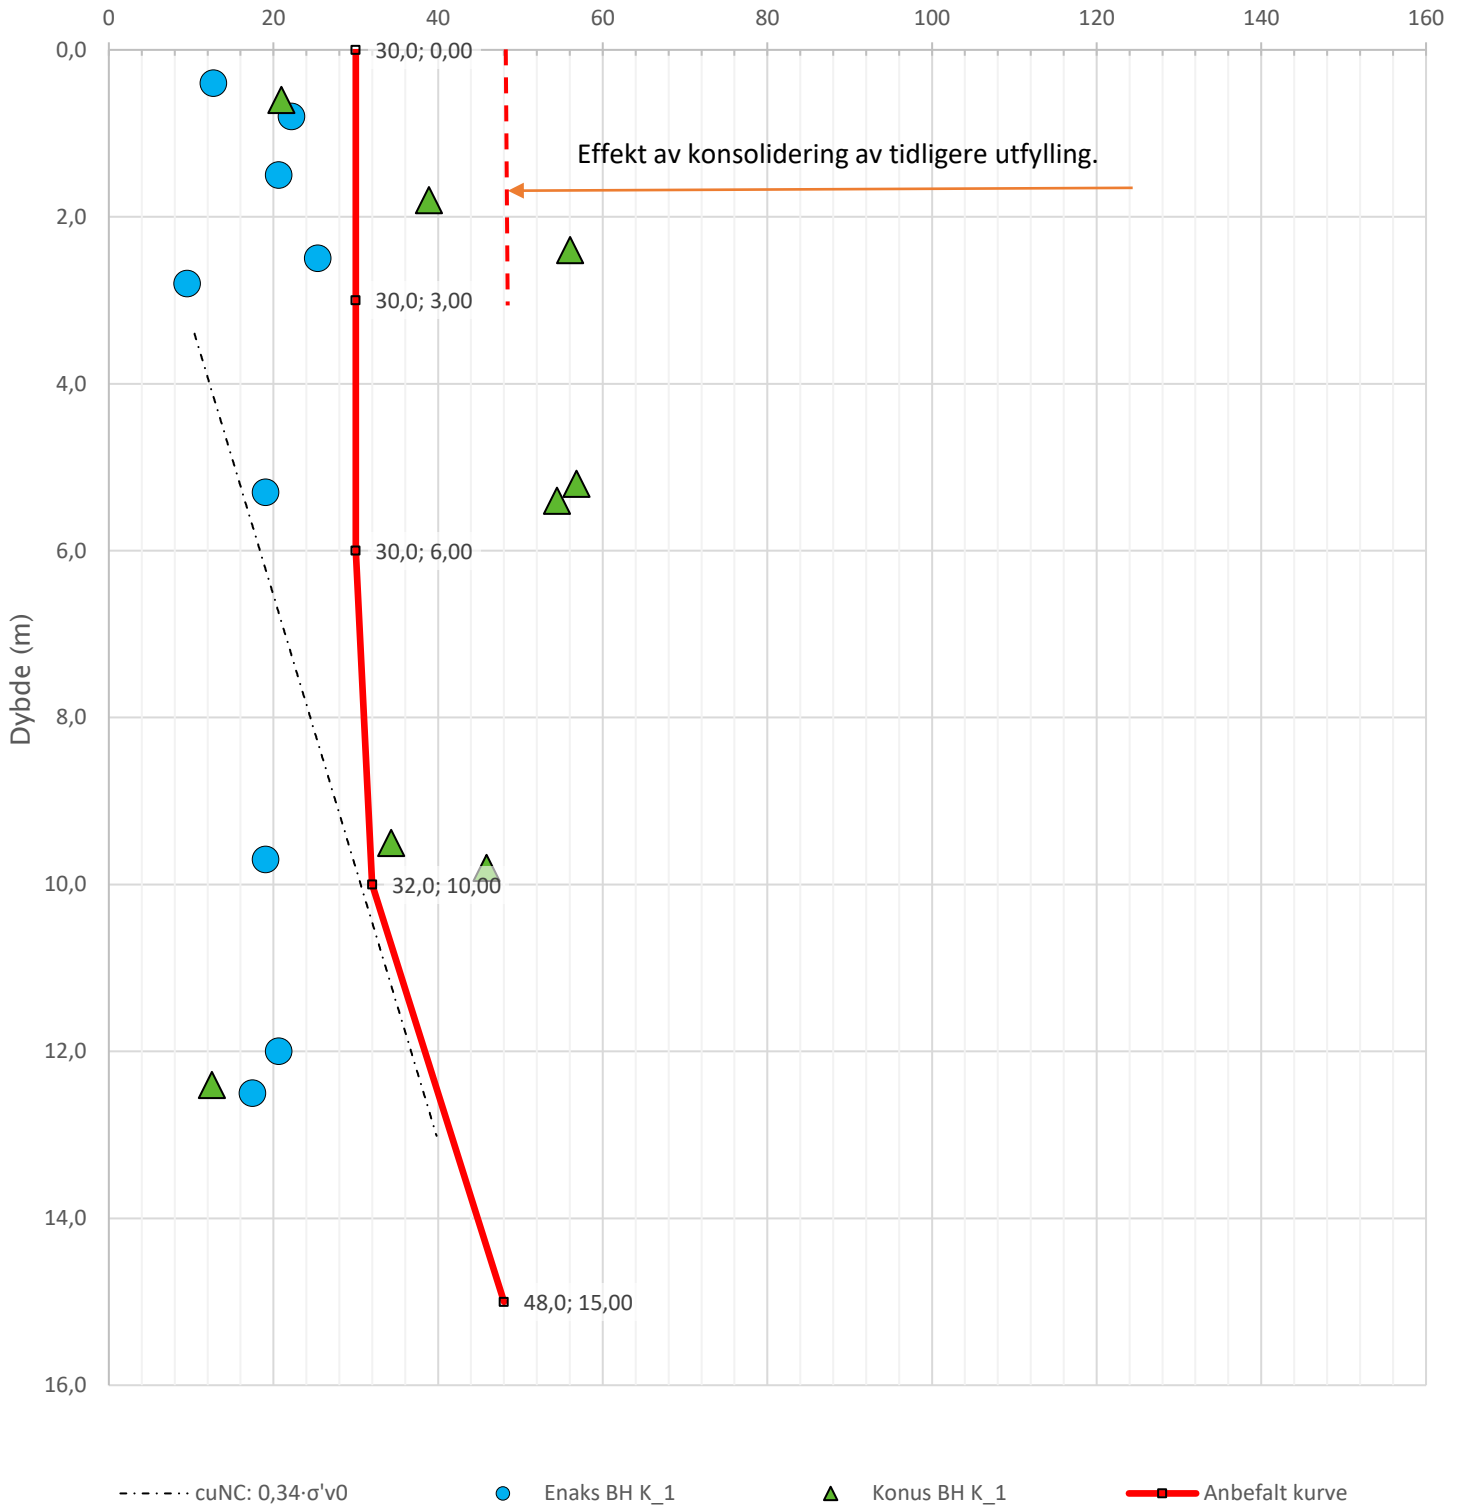
Anisotropiforhold i figur:

Enaks BH K_1: $c_{uuc}/c_{ucptu} = 0,630$

Konus BH K_1: $c_{ufc}/c_{ucptu} = 0,630$

Udrenert aktiv skjærfasthet, c_{ucptu} (kPa)
