Dato: 28.10.2025  
Dokumentnr.: 119546n1  
Prosjektnr.: 115809  
Utarbeidet av: Eivor Linga  
Kontrollert av: Geir Solheim

**Horten. Damgata 26 Åsgårdstrand**  
**Områdestabilitet, vurdering iht. NVE Veileder nr. 1/2019 «Sikkerhet mot kvikkleireskred»**

GrunnTeknikk er engasjert av HWA til å vurdere områdestabilitet ifm. etablering av tre nye boliger på tomten Damgata 26 i Åsgårdstrand.

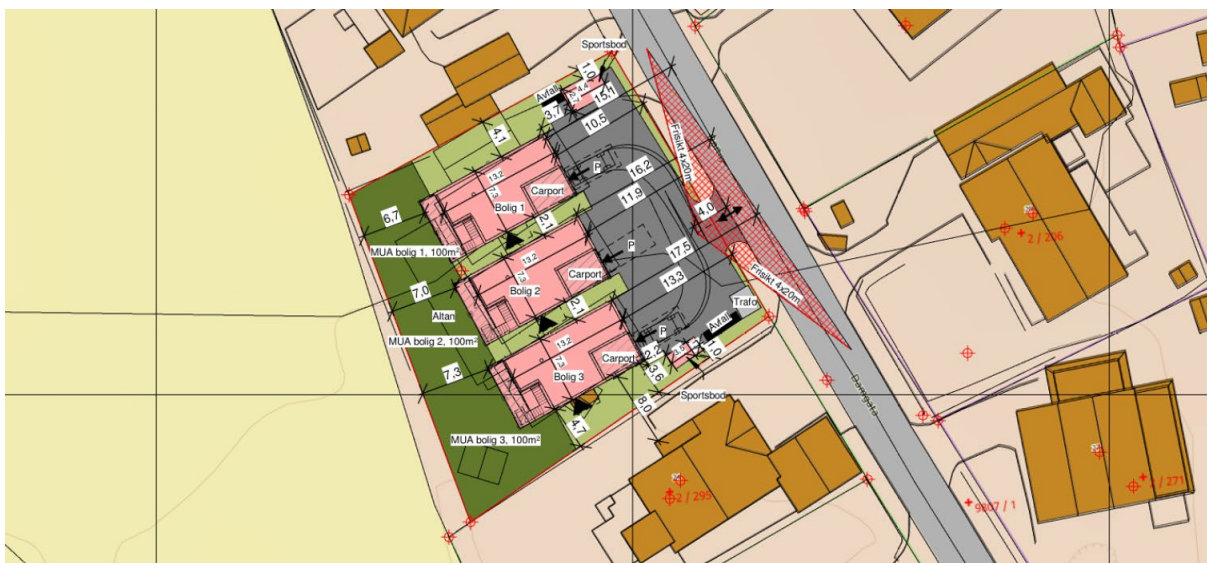
Figur 2. Utklipp fra mottatt situasjonsplan, datert 16.09.2025 (Arkit AS).

Det planlegges tre eneboliger med altan og carport. Boligene vil ha plen i bakkant og felles innkjørsel i forkant. Mottatt situasjonsplan er vist i Figur 2.
