Oppdrag: **Varegga III - Lundamo
Kvernhusdalen kvikkleiresone**

Emne: **Detaljregulering - Geoteknisk kontroll
Stabilitetsberegninger**

Dato: **24. mai 2013**

Oppdrag- /
Rapportnr. **411793 - RIG-RAP-003**

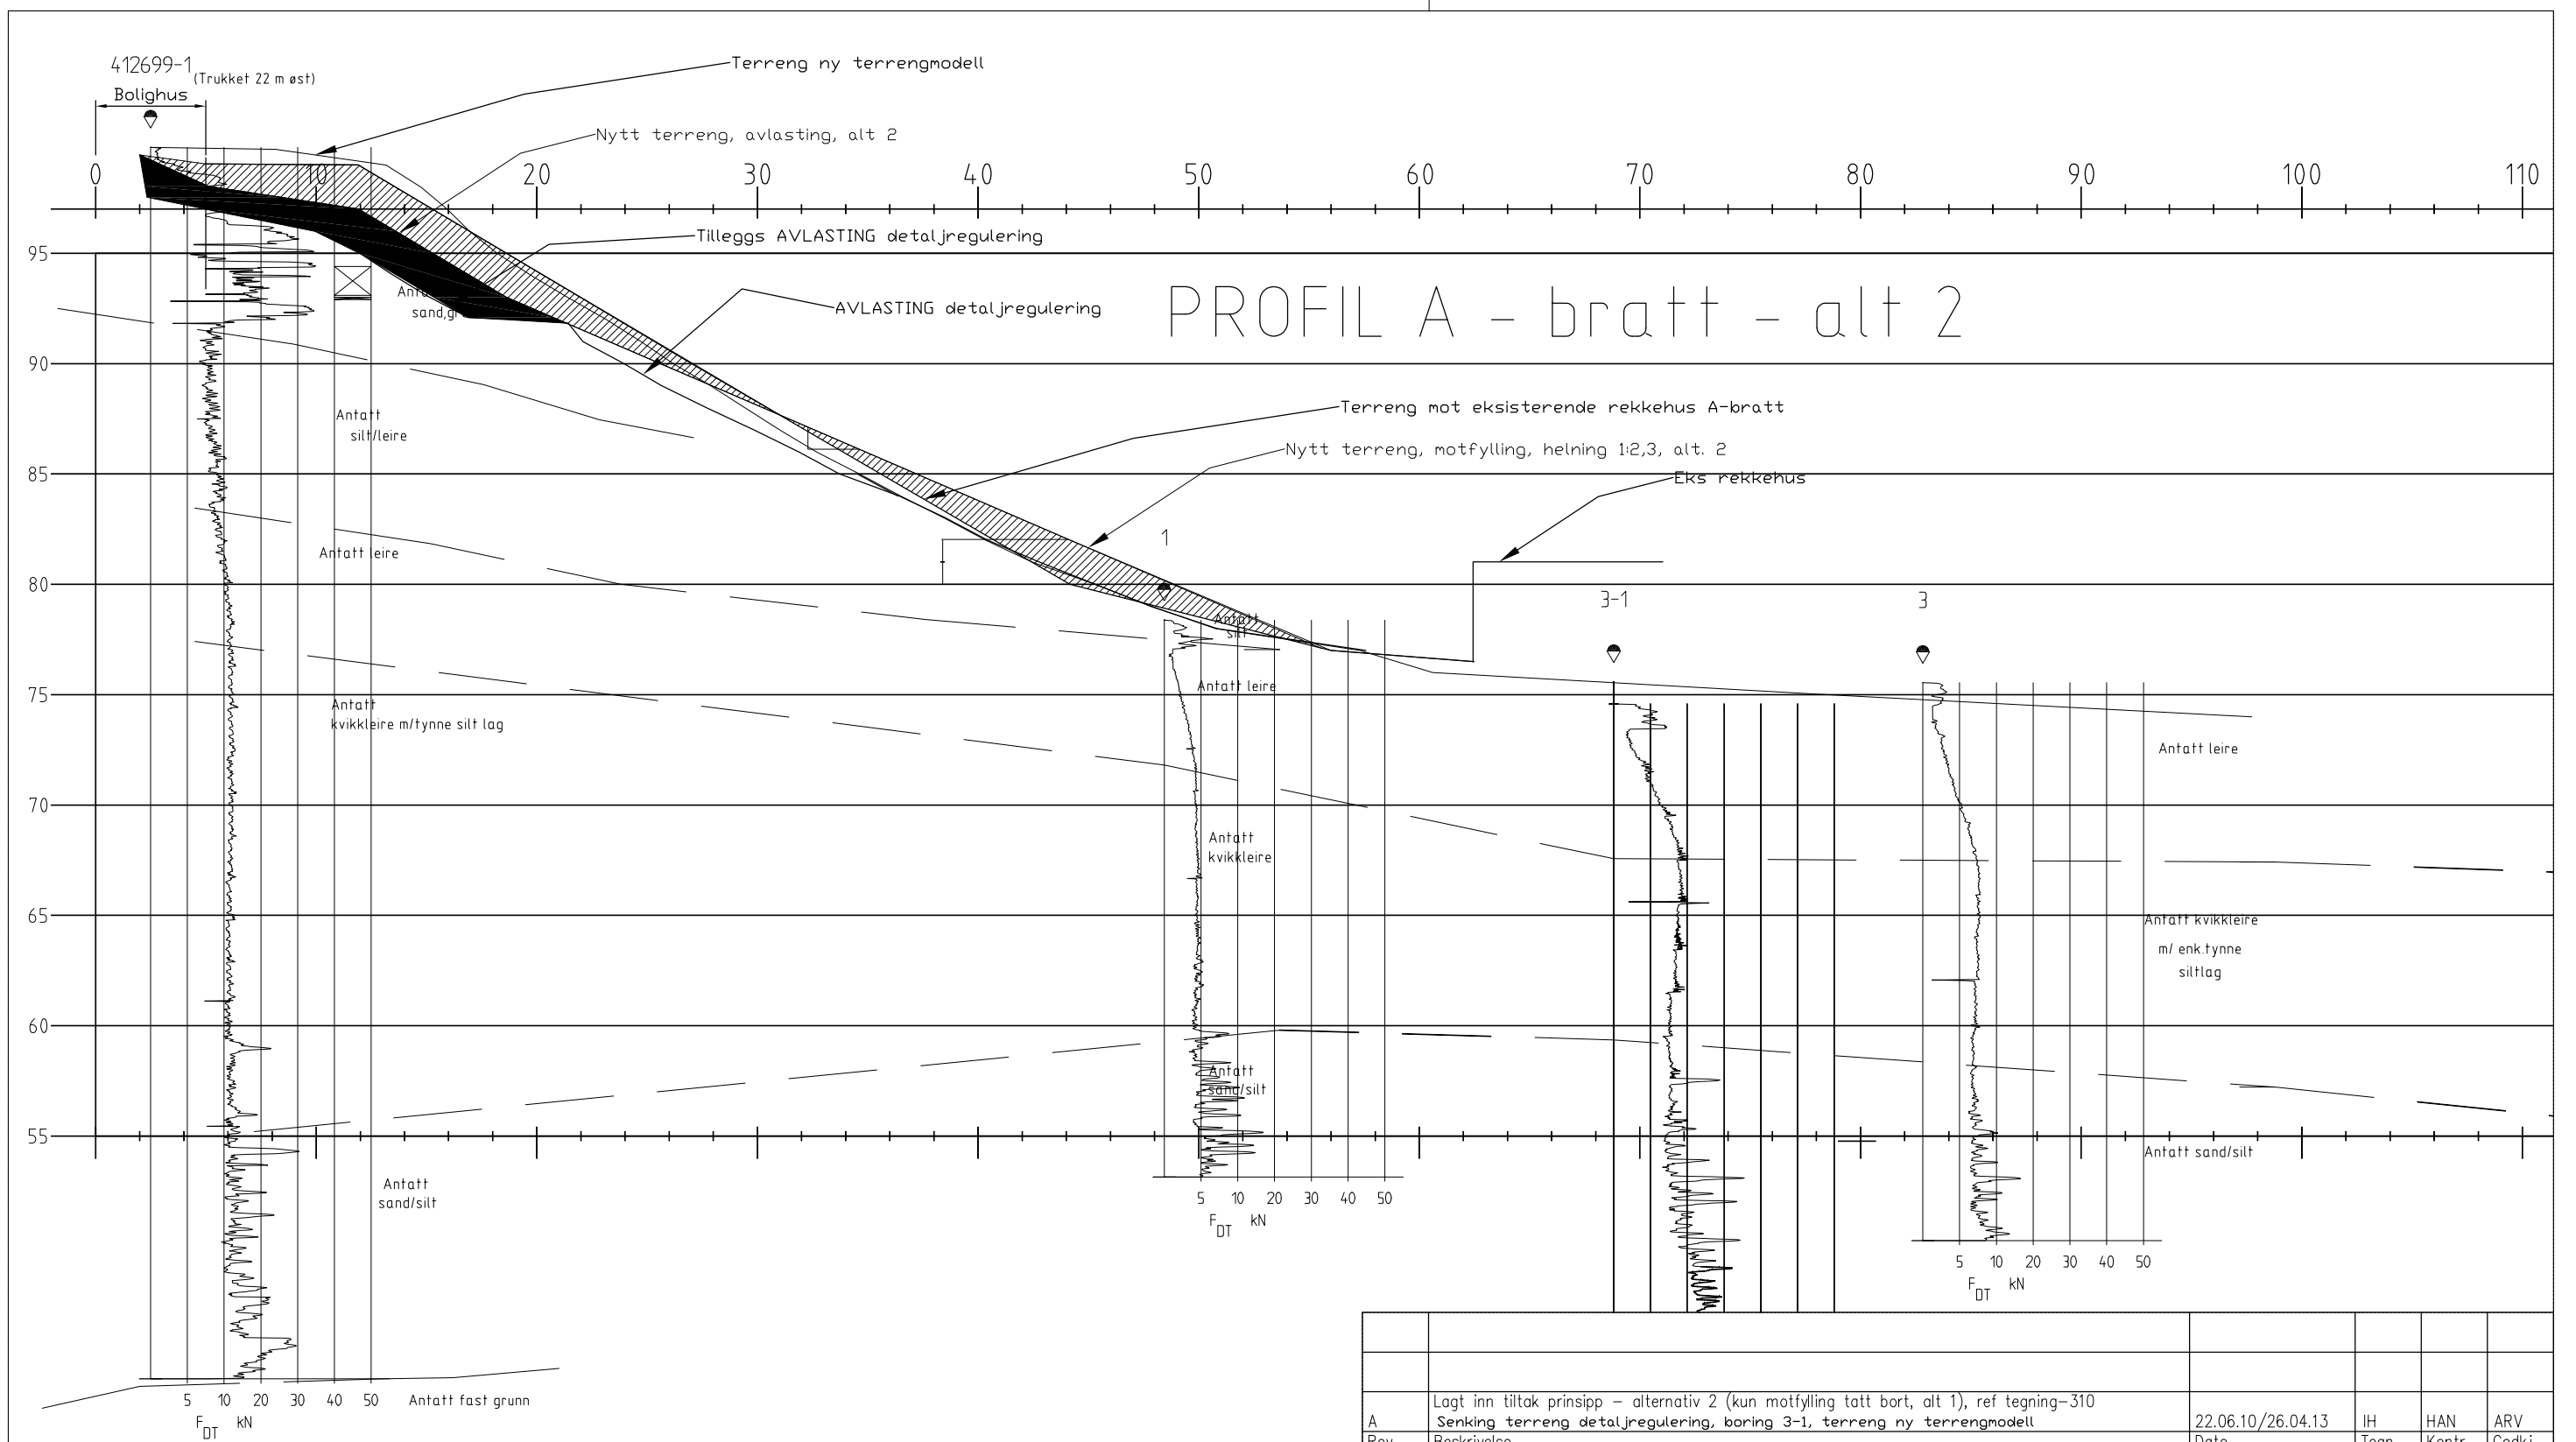
PROFIL A - bratt - alt 2

MULTICONSULT AS 7486 TRONDHEIM Tlf.: 73 10 62 00 - Fax: 73 10 62 30/70	Dato	30.04.2008	Konstr./Tegnet	ih	Kontrollert
	Oppdragsnr.	411793	Tegningsnr.	RIG-TEG-102	Godkjent
				ARV	OÅ
					Rev. A

Minimum sikringstiltak er vist i plantegning -004 og profiler i snitt A-bratt, A, A/C, C, G2(G3), O og G henholdsvis tegning -102 til -108. Foreløpige revisjoner av disse tegningene ble utført i 2010 som grunnlag for NVE og Rambøll med landskapsarkitekter/arkitekter for Block Watne der nødvendig sikringstiltak ble skissert i plan og profil i hht. til tidligere beregninger. Skissert tiltak var et minimum og en økning av motfyllingen i bunn eller økt avlasting på topp vil øke stabiliteten i kritiske snitt.

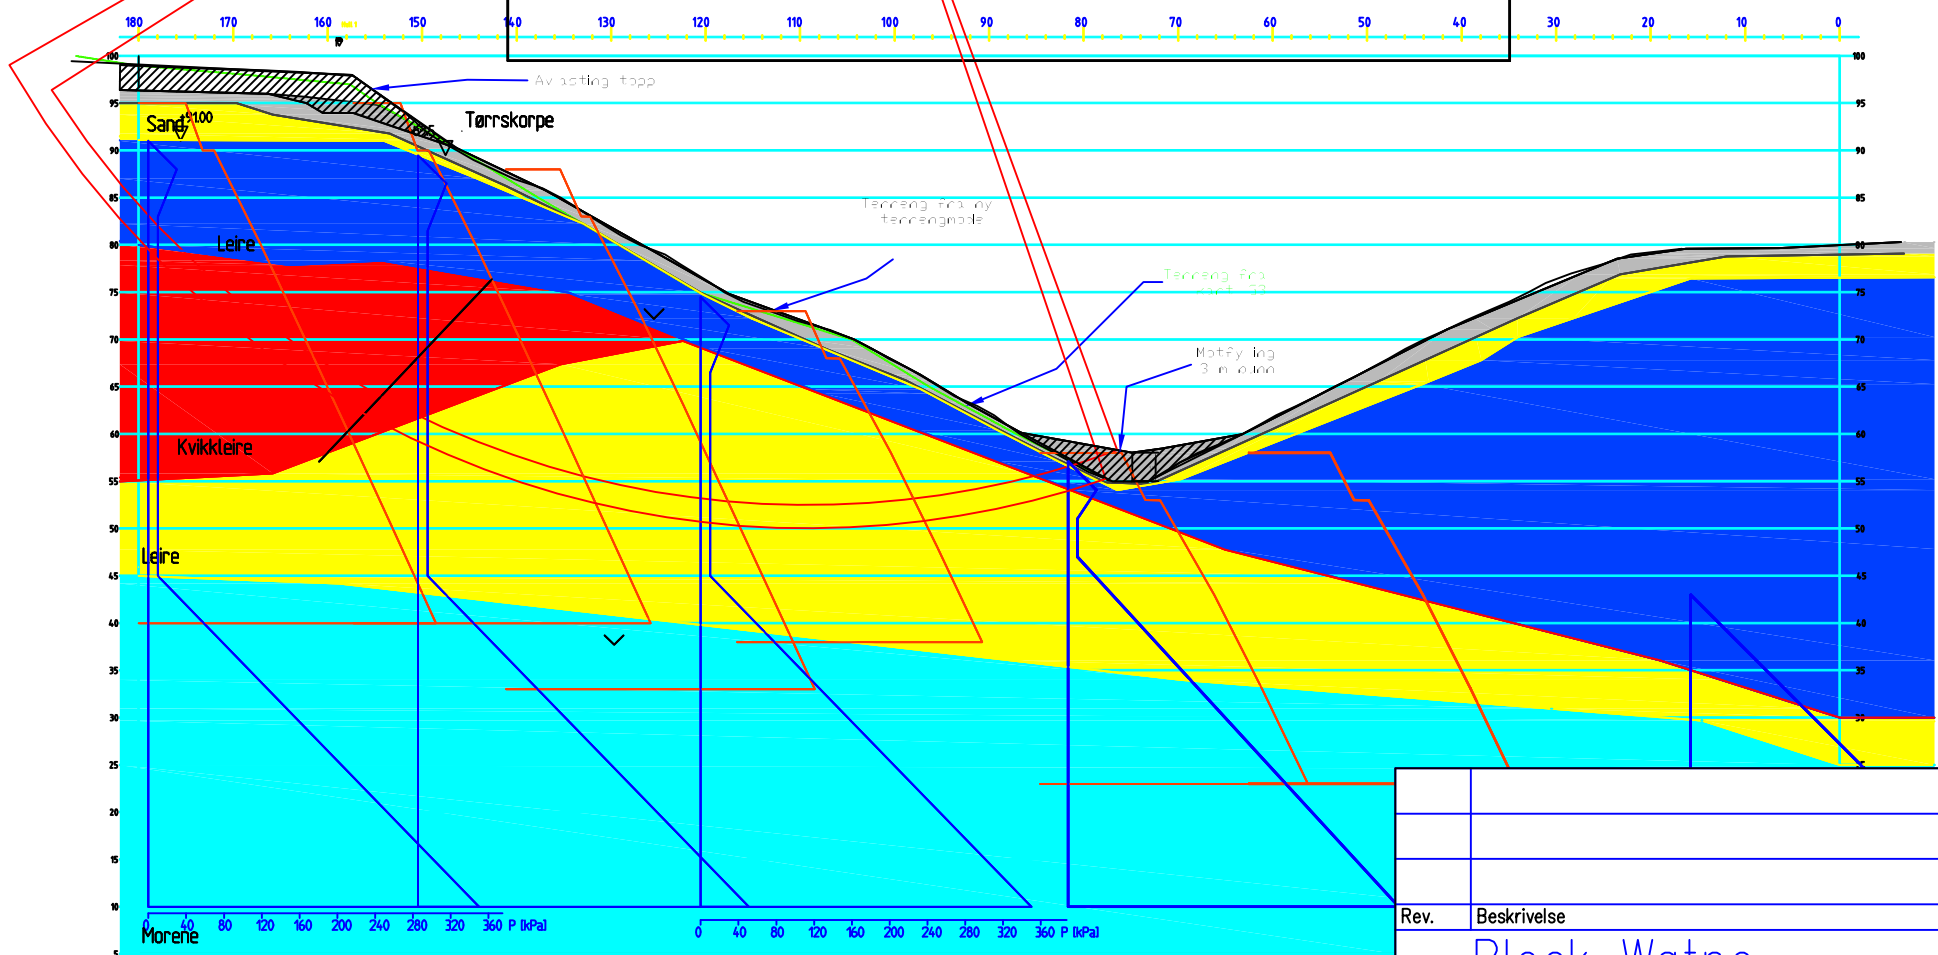
Rev.	Beskrivelse	Dato	Tegn.	Kontr.	Godkj.
	Block Watne Lundamo Geotekniske beregninger				
	PROFIL G3' - GeoSuite stabilitet ADP- beregning Med og uten tiltak kt +94 topp motfylling 3m				
	MULTICONSULT AS	Dato 19.04.2013	Konstr./Tegnet IH	Kontrollert HAN	Godkjent ARV
	7486 TRONDHEIM Tlf.: 73 10 62 00 - Fax: 73 10 62 30/70	Oppdragsnr. 411793	Tegningsnr. RIG-TEG-313-1		Rev.

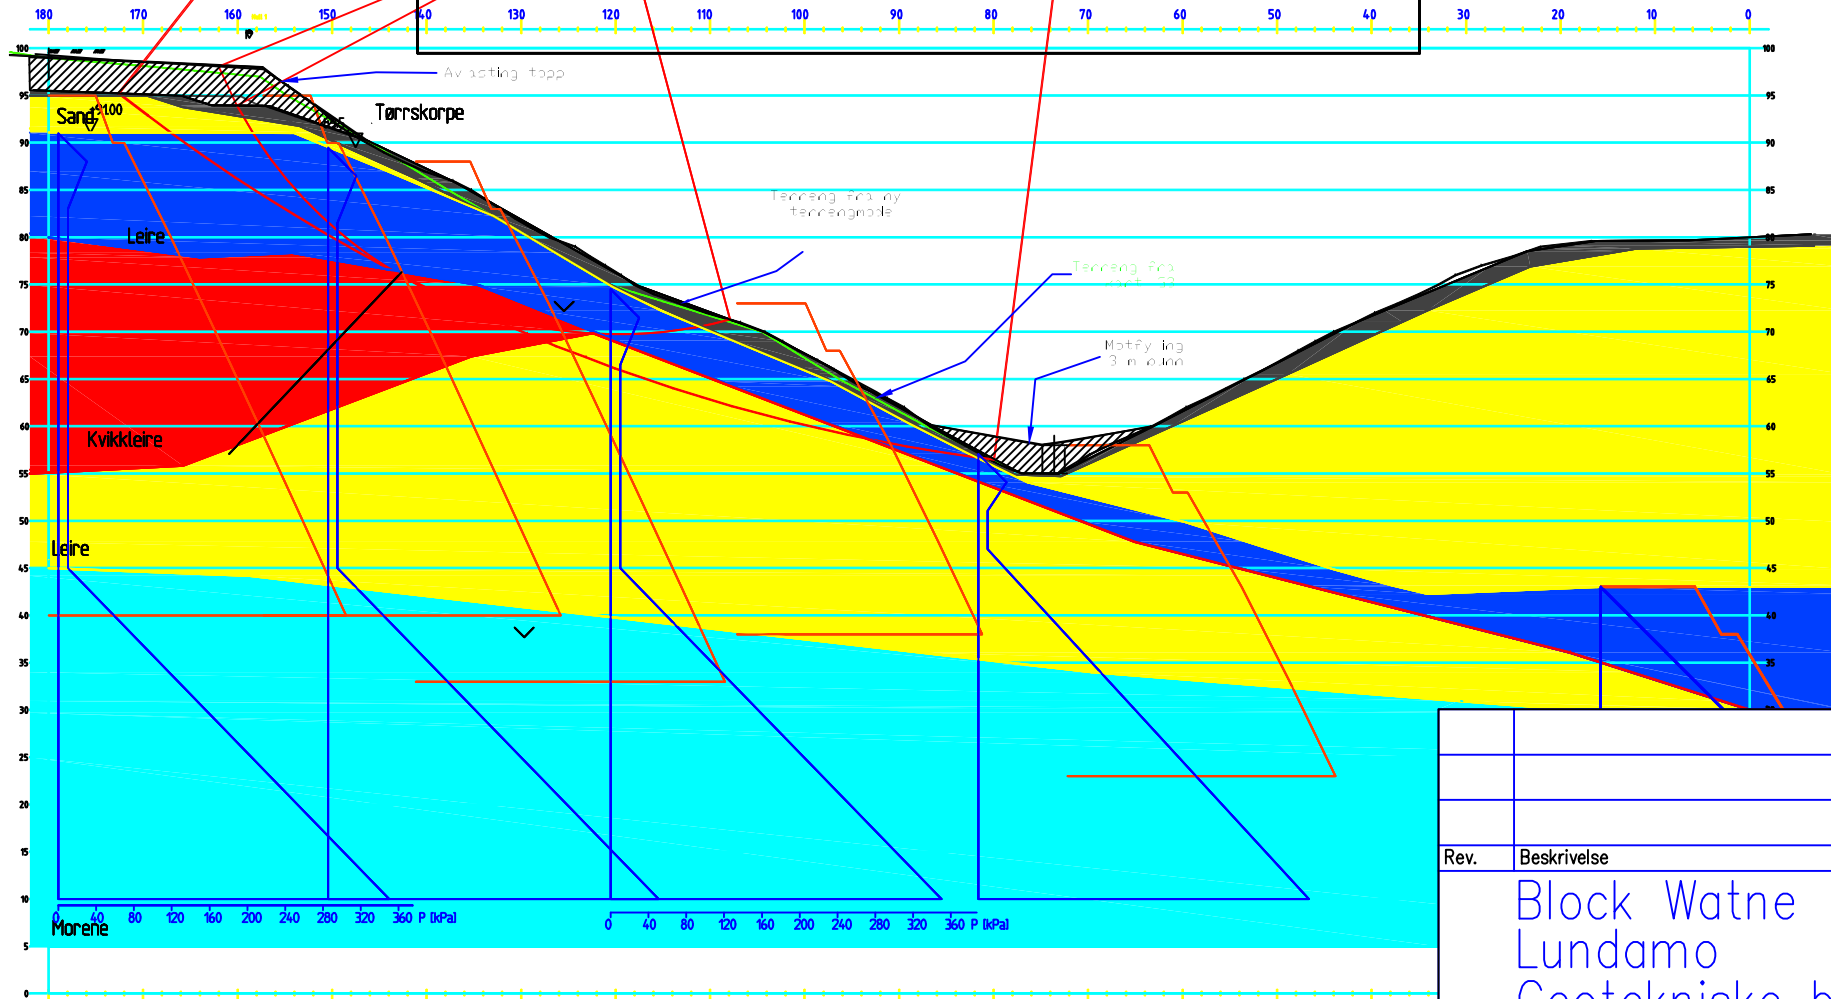
Rev.	Beskrivelse	Dato	Tegn.	Kontr.	Godkj.
	Block Watne Lundamo Geotekniske beregninger	Original format A3	Fag		
	PROFIL G3' - GeoSuite stabilitet aø- beregning Med og uten tiltak senke terr kt +94 forand hus	Tegningens filnavn G3-afi-rev par terr.dwg			
		Underlagets filnavn G2-afi-avlast mer.dwg			
		Målestokk 1:800

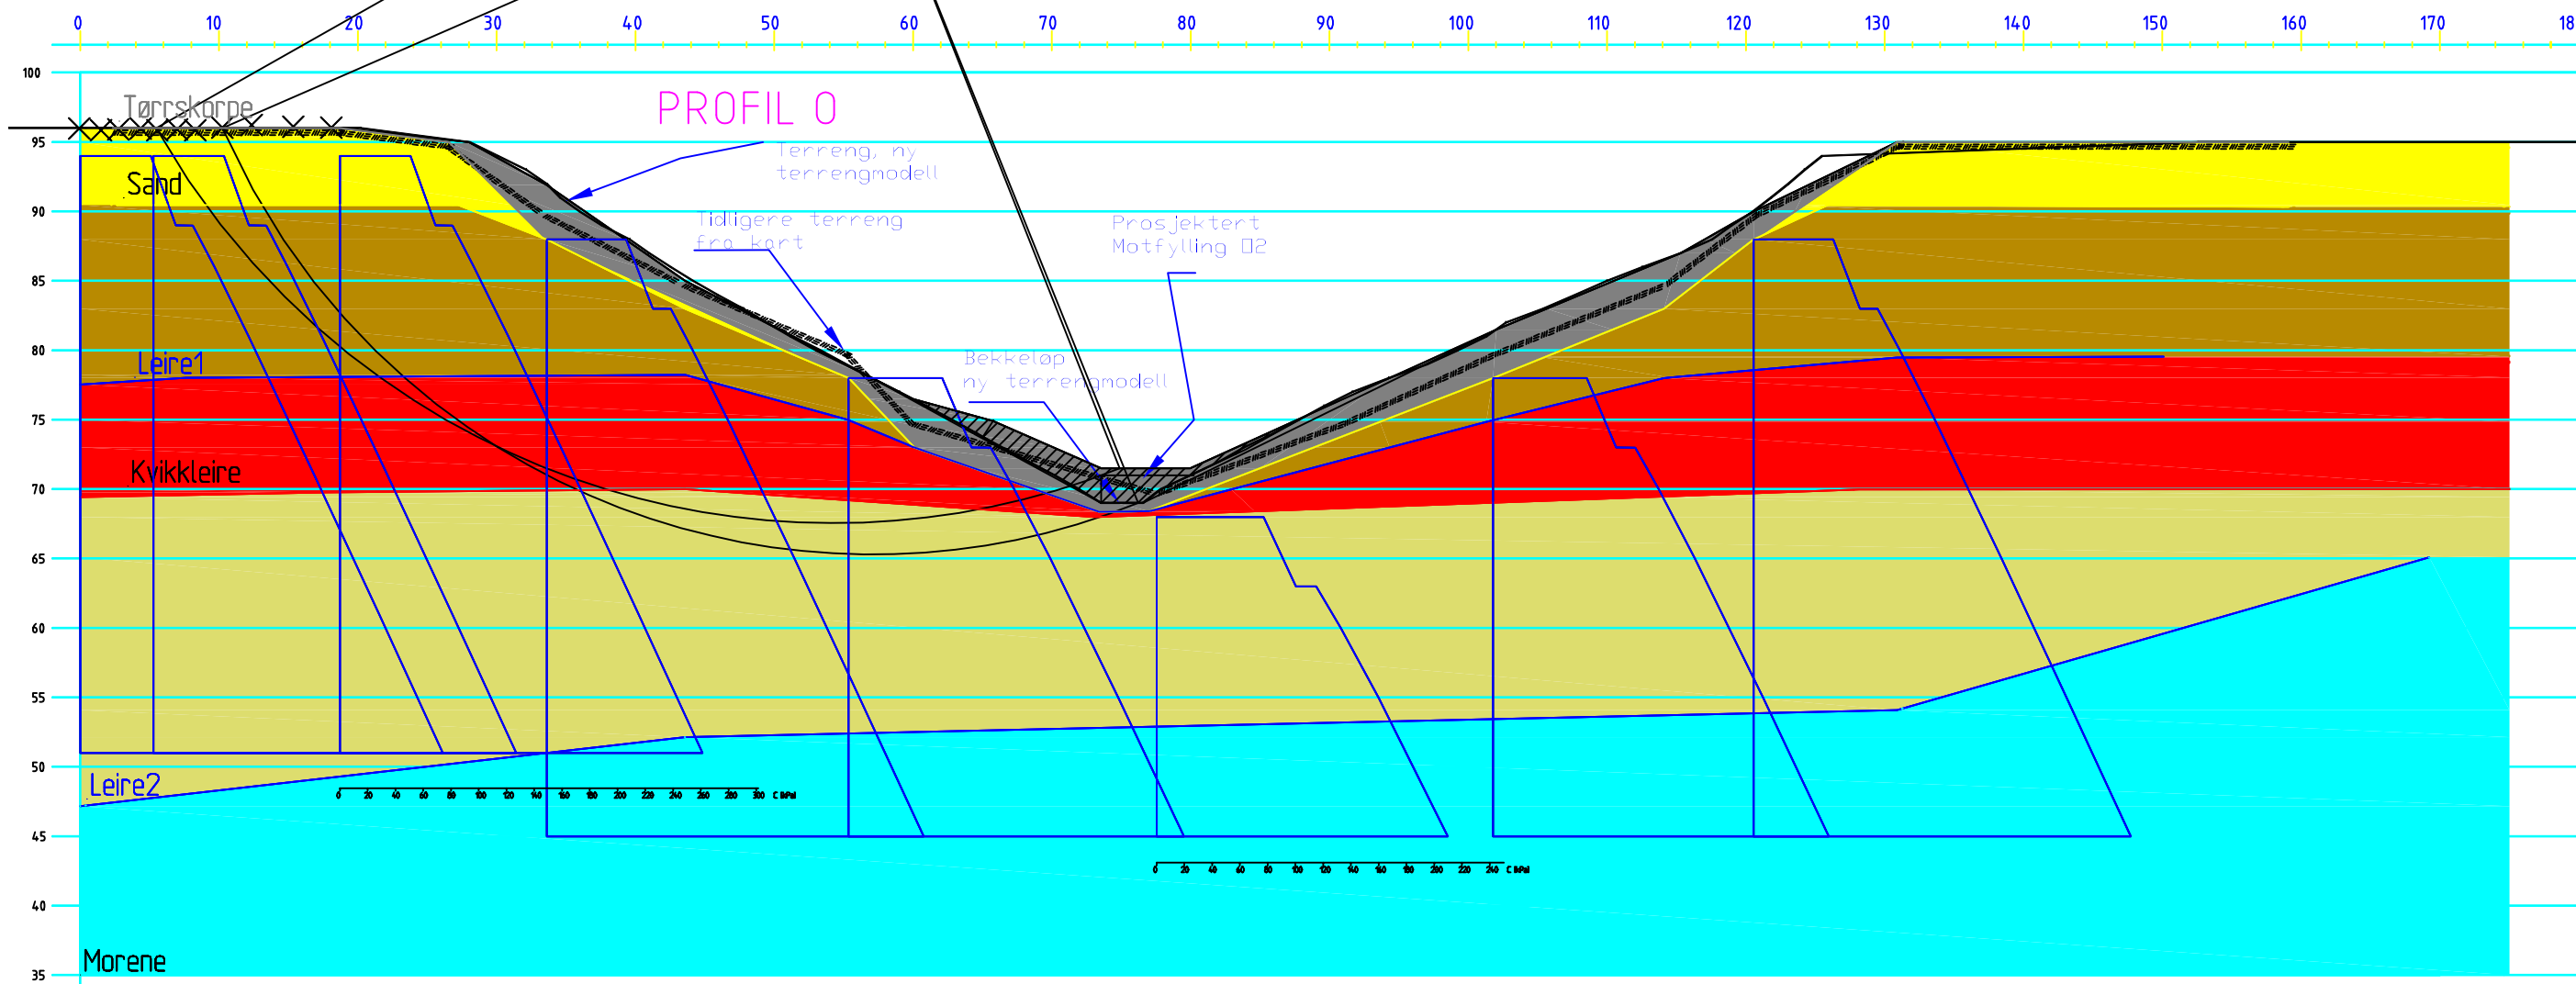
Rev.	Beskrivelse	Dato	Tegn.	Kontr.	Godkj.
	Block Watne Lundamo Geotekniske beregninger	Original format A3	Fag		
	PROFIL 0 - GeoSuite stabilitet ADP, Dagens situasjon og med tiltak Heving bekkebunn 2,5 m og opp til kt 77	Tegningens filnavn Profil_0-ih-tiltak.dwg	Underlagets filnavn Profil_0.dwg	Målestokk 1:500	
	MULTICONSULT AS 7486 TRONDHEIM Tlf.: 73 10 62 00 - Fax: 73 10 62 30/70	Dato 18.03.2013	Konstr./Tegnet ih	Kontrollert HAN	Godkjent ARV
		Oppdragsnr. 411793	Tegningsnr. RIG-TEG-314-1	Rev.

Grunnvannsprofilen i beregningene er som vist i tegning 412688–49 for G-profilene. For beregninger i øvre del av Nordstubecken (profil O) er grunnvannet antatt hydrostatisk fra nivå litt over bekkebunn.

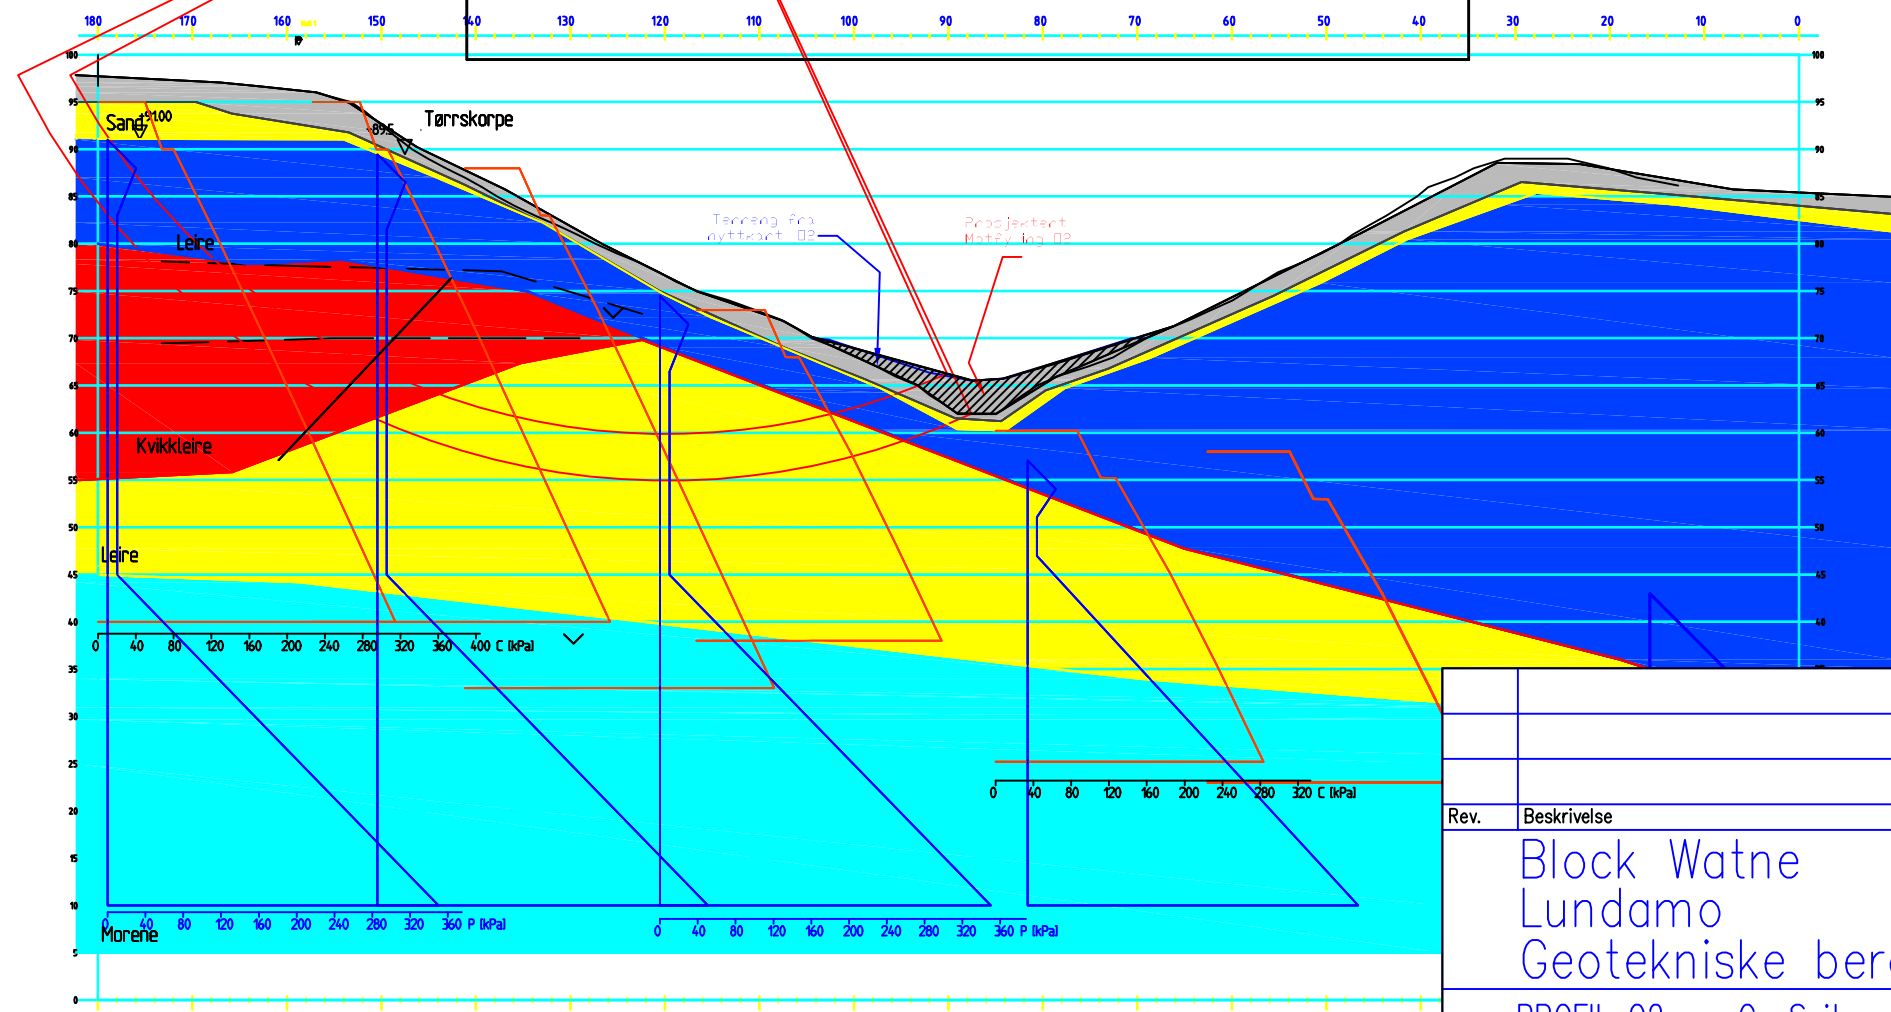
Rev.	Beskrivelse	Dato	Tegn.	Kontr.	Godkj.
	Block Watne Lundamo Geotekniske beregninger		Fag	GEO	
	PROFIL 02 - GeoSuite stabilitet ADP- beregning Med og uten tiltak motfylling 3,5m til kt +70				
		Målestokk
