Verdiar i Vikedalsvassdraget, Vindafjord kommune i Rogaland

VVV-rapport 2000 -8

**Verdiar i Vikedalsvassdraget,
Vindafjord, Suldal og Sauda kommunar i
Rogaland, og Etne kommune i Hordaland**

**Vassdragsnr.: 038.Z
Verneobjekt: 038/1
Verneplan III**

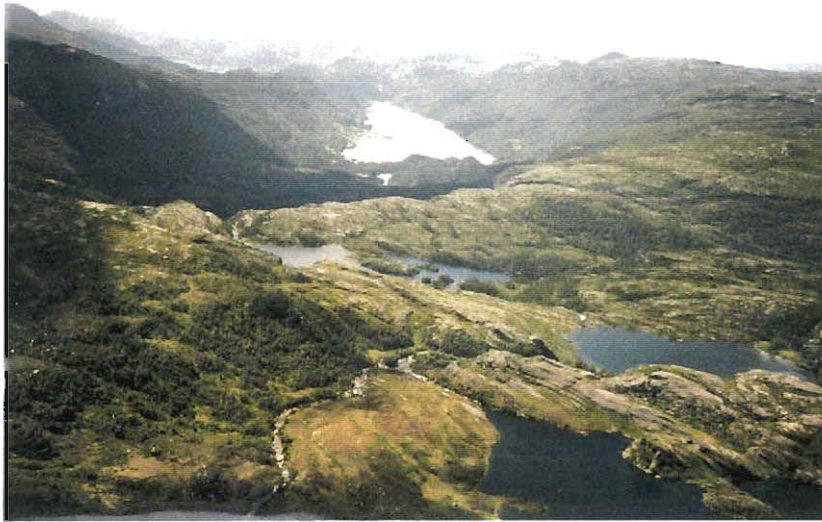
Fig. 1 Oversikt over Vikedalsvassdraget frå Bjørndalsnuten. Vassdraget strekkjer seg heilt frå Hustveitsåta (1188 m o. h.) og ned til fjorden ved Vikedalsosen. Nedbørsfeltet er 118,4 km² stort.

Hovuddalen frå Vikedal til og med Botnavatnet og Bjørndalsvatnet dominera vassdragsbiletet (Fig. 1). Den vide, U-forma dalen senkar seg gjennom dalendar og tersklar sprangvis mot fjorden. Daltersklane og dei mellomliggande bassenga gir hovuddalen ein typisk iserodert utsjånad. Godt markerte dal-tersklar finst ved Ørnes, Førland, Hundseid og Roaldkvam. Fleire stader er bassenga fylt med vatn, til dømes Fjellgardsvatnet. Sidedalane til hovuddalføret er små, korte dalar som munnar ut oppe i hovuddalen sine sider og kallast derfor hengande dalar.

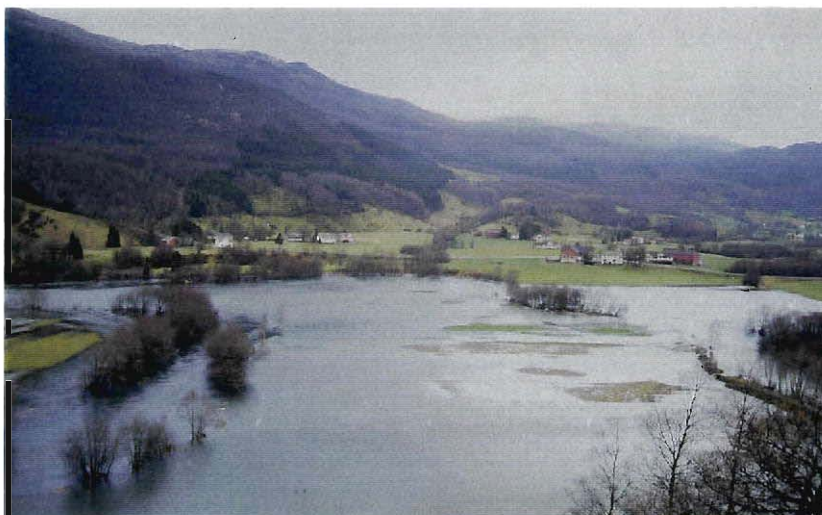
Fig. 3 Vikedalsvassdraget har høg årsnedbør (2000-3000 mm i året). Ikkje så reint sjelden ligg store område under vatn. Dette biletet er frå 29. November 1999 og viser at store deler av Midtbygda ligg under vatn.

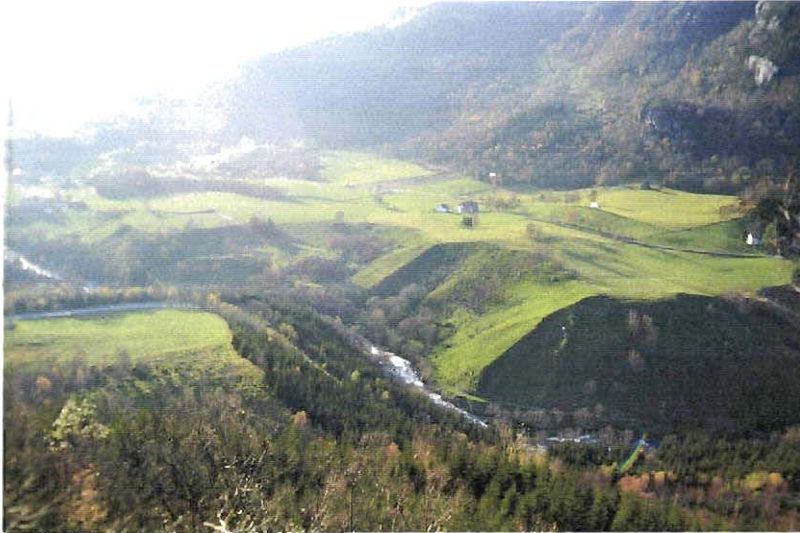
Fig. 4 Hallingstadreset til venstre og elva som har grove seg ned til fast fjell gjennom avsetningane. Hallingstadterrassen ligg til venstre for moreneryggen, utafor biletet.

Då isen ved brefrontane smelta, braut elva seg gjennom moreneryggen ved Hallingstad (Fig. 4) og lausmassar vart avsett i sjøen rett utanfor Hallingstadterrassen (P1). Slik vart elvedeltaet i Vikedalsosen danna. Etter kvart som landet steig i forhold til havnivået, har elva erodert seg ned i dei avsetningane som fanst. Rester av desse avsetningane vart ståande igjen som hyller eller terrassar i dalsidene (til dømes ved Fatland og Låkafossen (P2)) og me har fått forma Vikedalsvassdraget slik det er i dag (Nordahl-Olsen 1980).

Ein markert morenerygg ligg på tvers av dalen. Elvnedskjæringa viser at den er 20-25 m tjukk. Den held fram i ein sidemorene i den nordvestre dalsida. På sørvestre sida av moreneryggen er det ein stor, glasfluvial terrasse, 60 m o.h. Denne høgda passar med høgda av den marine grensa elles i området. Eit tidlegare snitt gjennom både terrassen og moreneryggen viser at terrassen er danna etter at isen smelta vekk, av vatn ovanfrå dalen. Området er vurdert til nasjonal verdi.

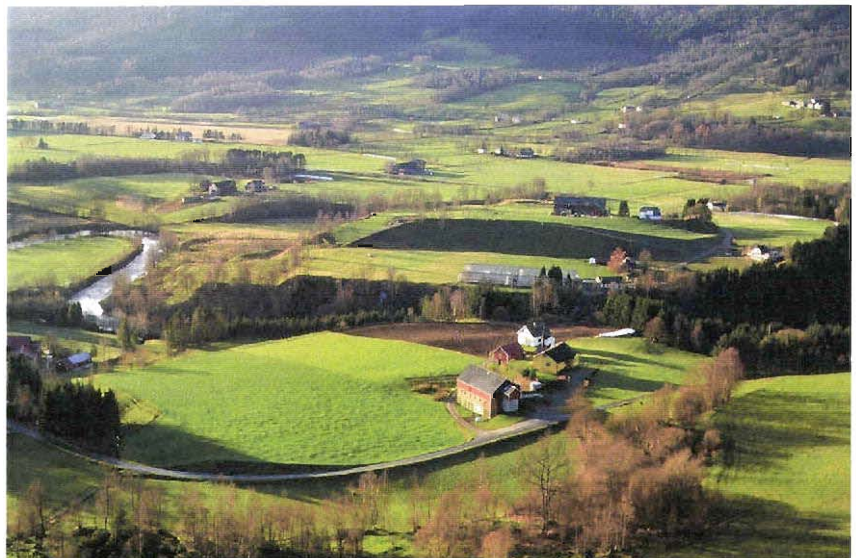
Fig. 5 Avsetningane på Solheim (midt i biletet).

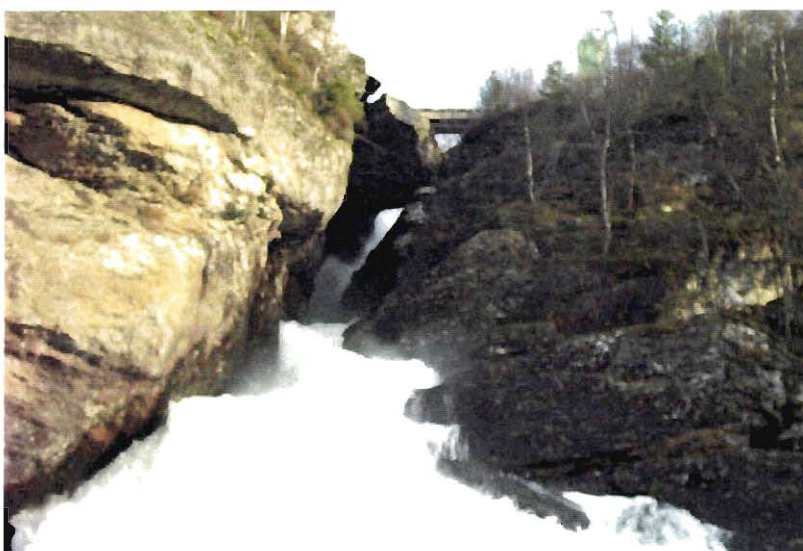
Fig. 6 Gjelet og steinblokka i Låka fossen. I sjøve fossen er det jettegryter med diameter frå 30 cm til ca 5 m.

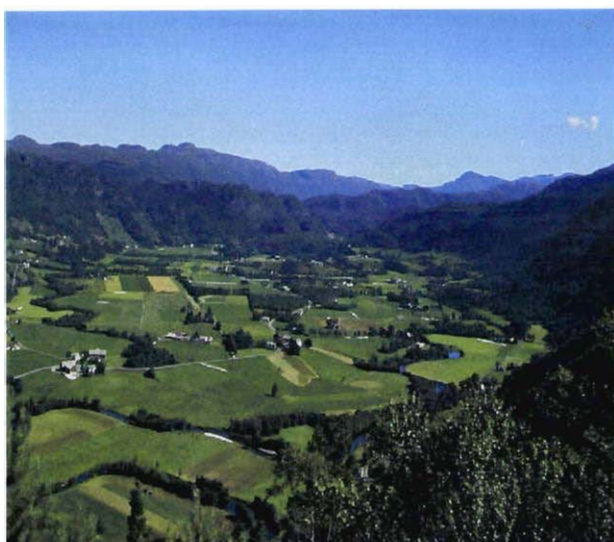
Fig. 12 Midtbygda. Dalbotnen frå Ørnes opp til Førland er fylt opp av finkornige sediment, hovudsakleg finsand og silt med noko leire.

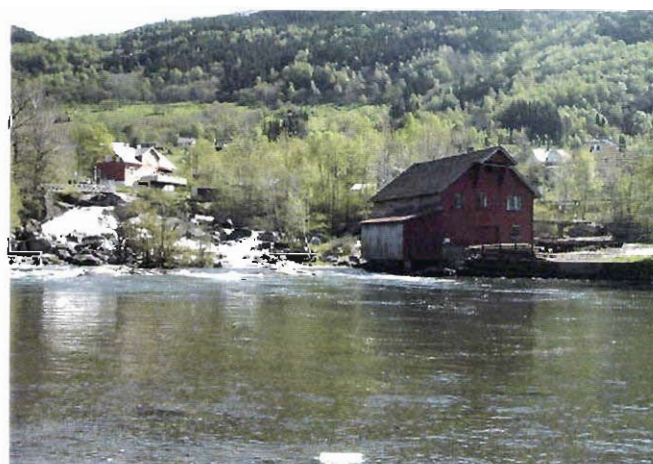
Fig. 23 Saga ved Opsalsfossen. Her var det også treskofabrikk og ovanfor saga låg mølla.
