Kvikkleirekartlegging kartbladene Tingvoll & Eide

Risiko for kvikkleireskred

20120088-01-R
9. september 2013
Rev. nr.: 1 / 5. februar 2014

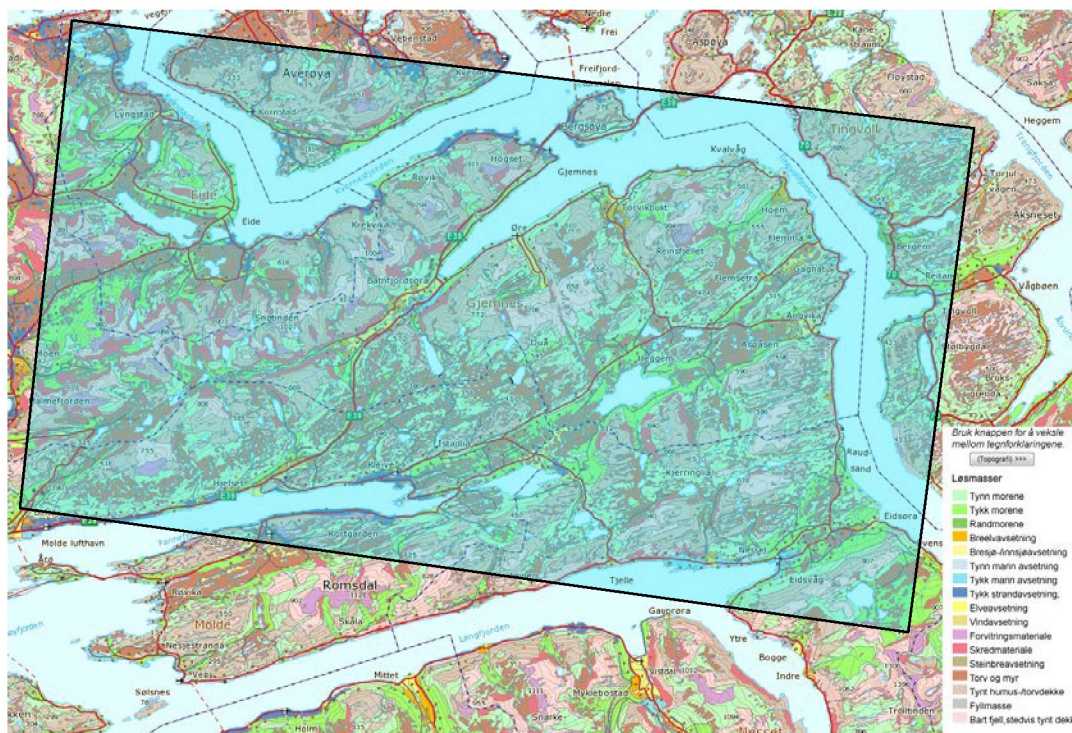
Figur 2: Løsmassekart med skissert prosjektområde for kartbladene Eide og Tingvoll (www.ngu.no).

Landhevningen etter siste istid førte til at store arealer med gammel fjordbunn har blitt tørt land gjennom de siste 12-13.000 år, og istidens strandlinje i indre deler av Møre gjenfinnes nå 90-140 meter over dagens havnivå (marin grense). Marin leire kan finnes nesten opp mot dette nivået, gjerne overdekt av et relativt tynt lag av strandgrus, elveavsetninger eller myr, se Figur 2.

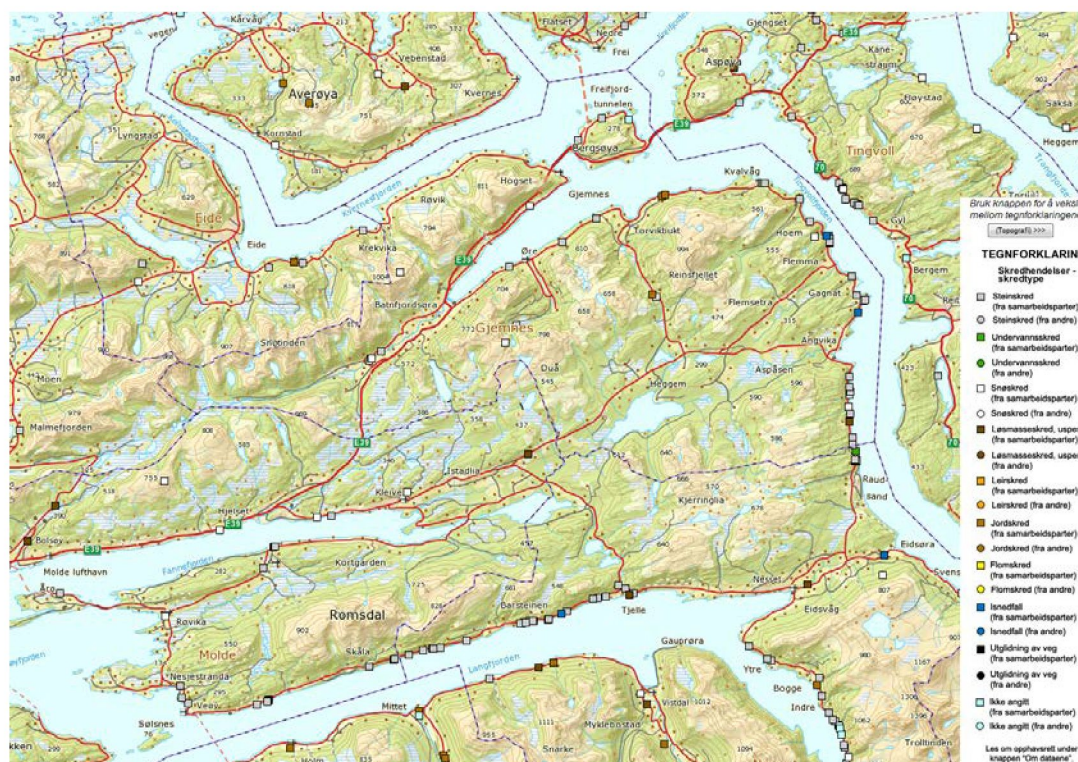
Figur 3: Registrerte skredhendelser på www.skrednett.no innenfor de aktuelle kartbladene.

I nyere tid er det rapportert om flere utglidninger/mindre skred innenfor kartbladene. Enkelte av disse er lagt inn i NVEs database for skredhendelser, www.skrednett.no, se Figur 3.
