Kvikkleirekartlegging kartbladene Tingvoll & Eide

Risiko for kvikkleireskred

20120088-01-R
9. september 2013
Rev. nr.: 1 / 5. februar 2014

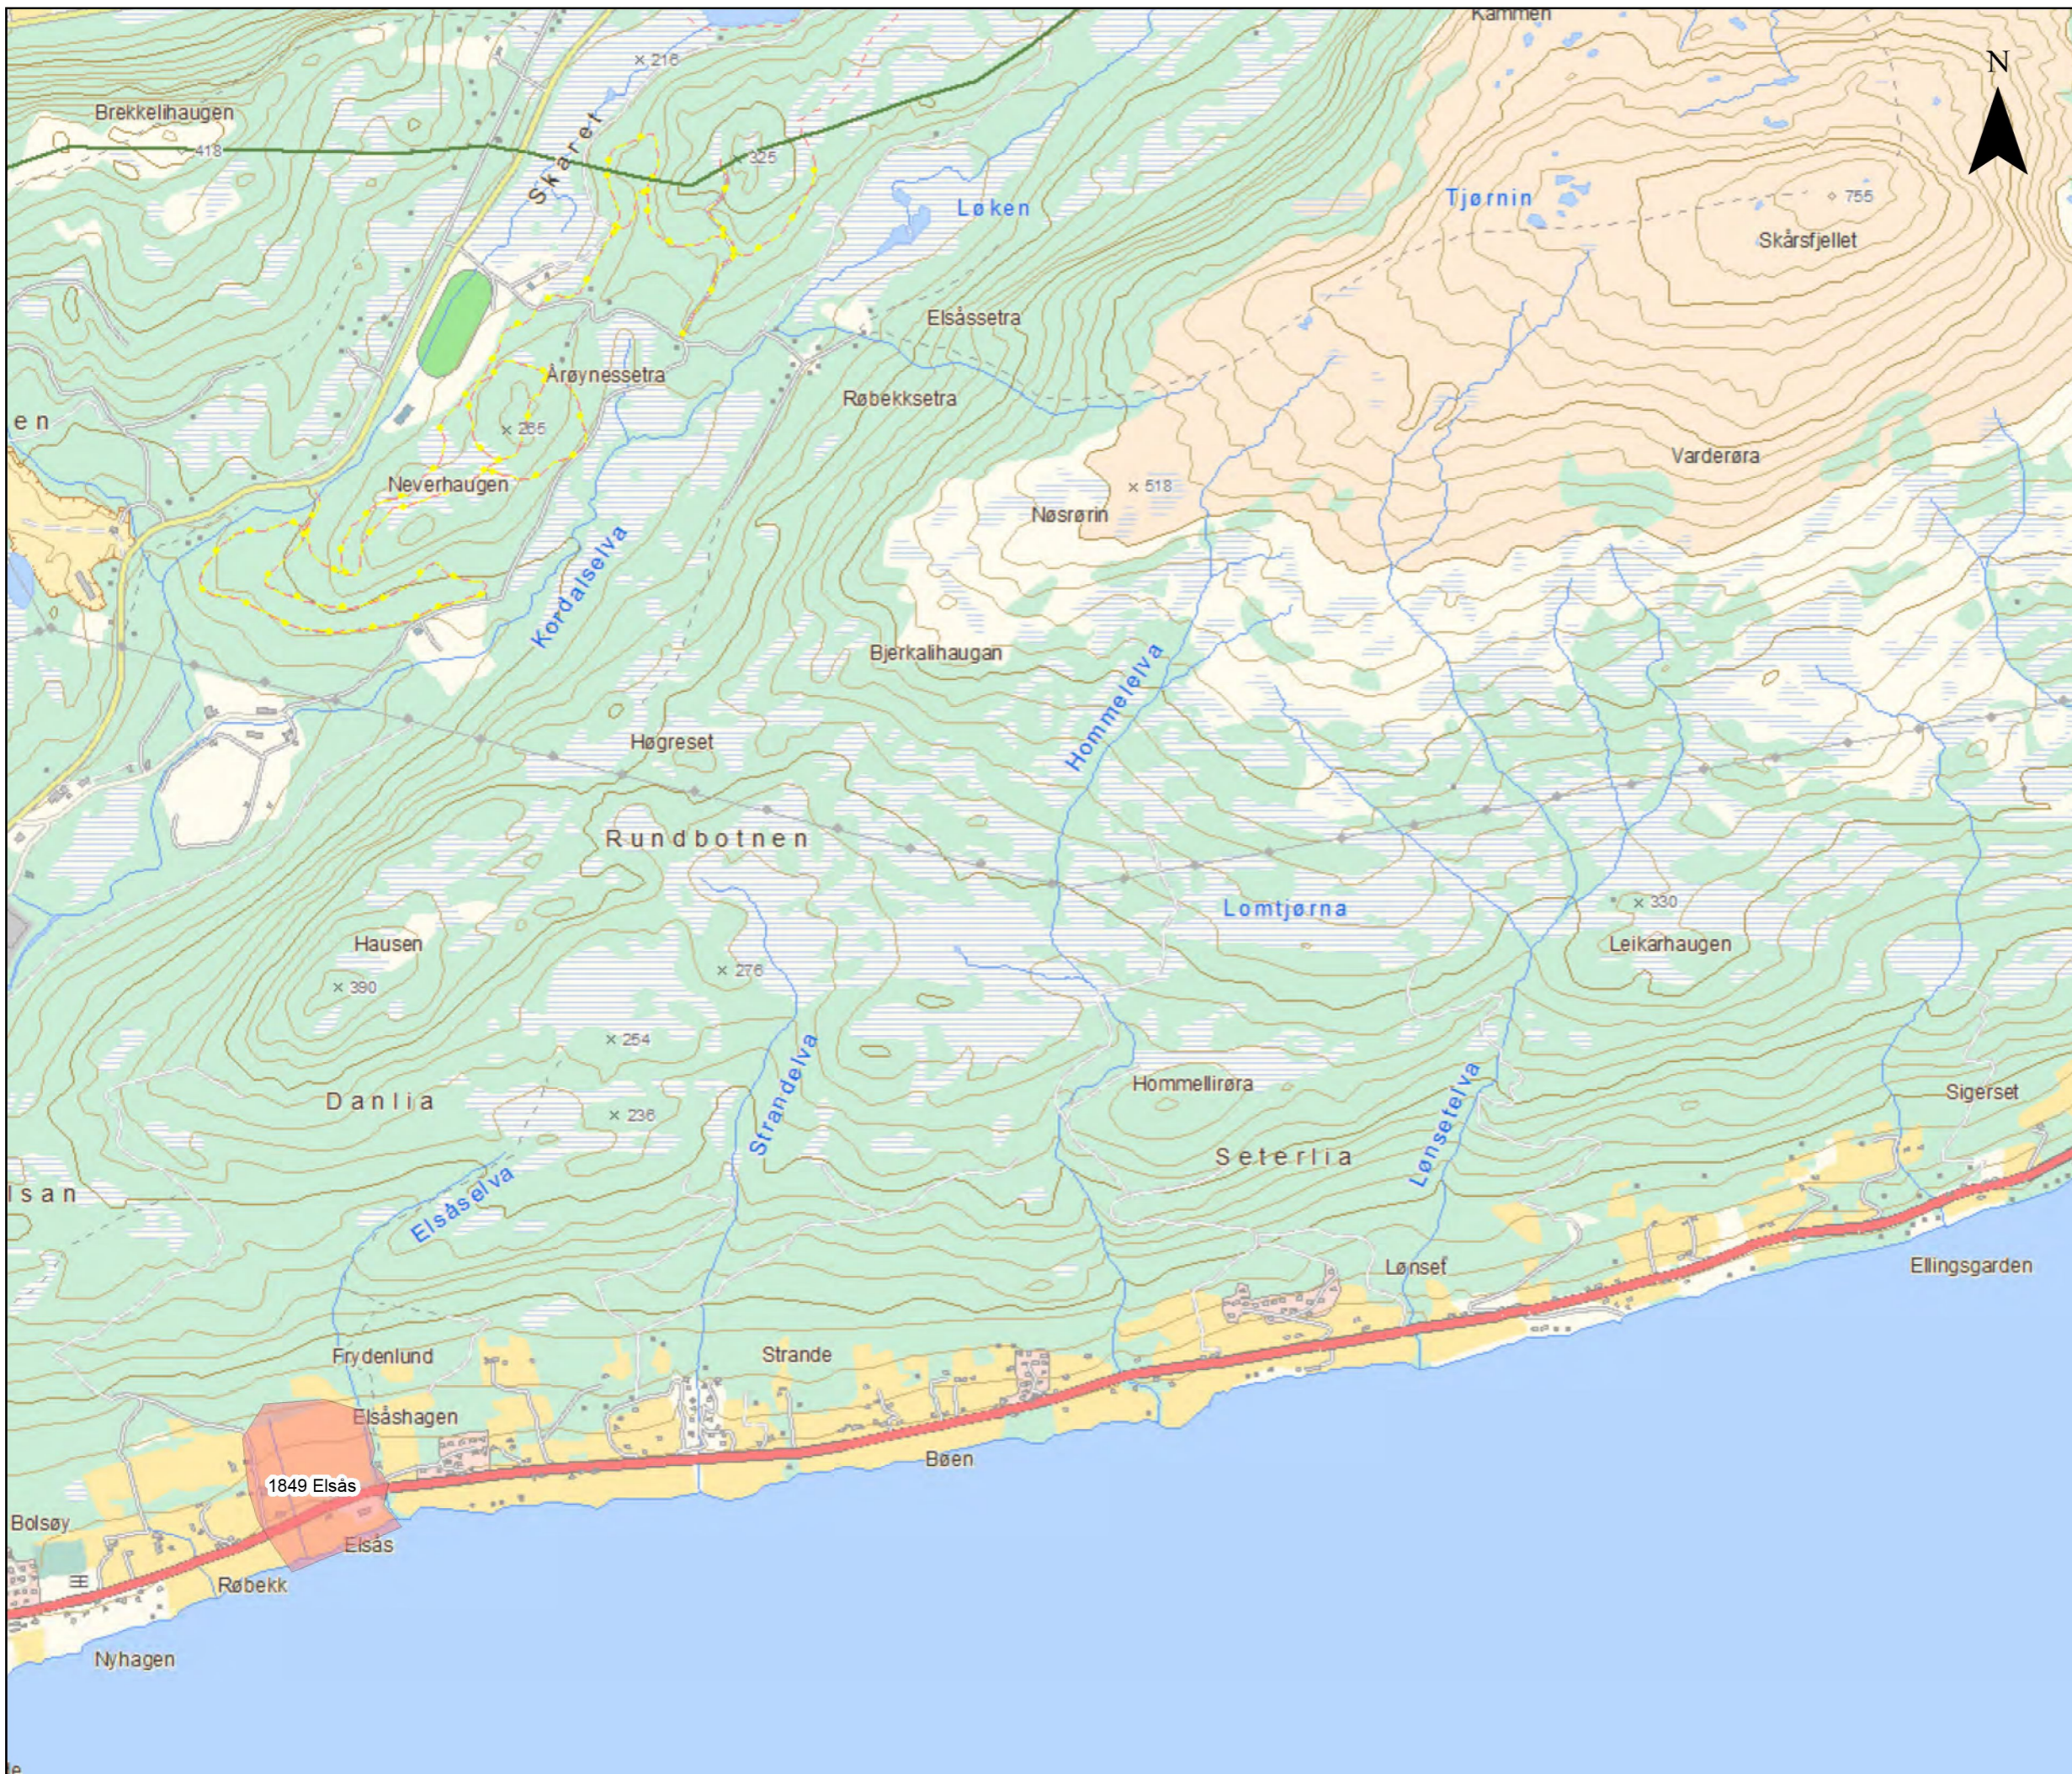
Kvikkleiresoner - Risiko - Molde		
Risiko for kvikkleireskred	Prosjektnr. 20120088-01-R	Kart nr. 16
Risiko for kvikkleireskred	Utført JMC	Dato 2013-09-13
Kvikkleirekartlegging kartbladene Tingvoll & Eide	Kontrollert BGK	
Revisjon 0	Godkjent TRV

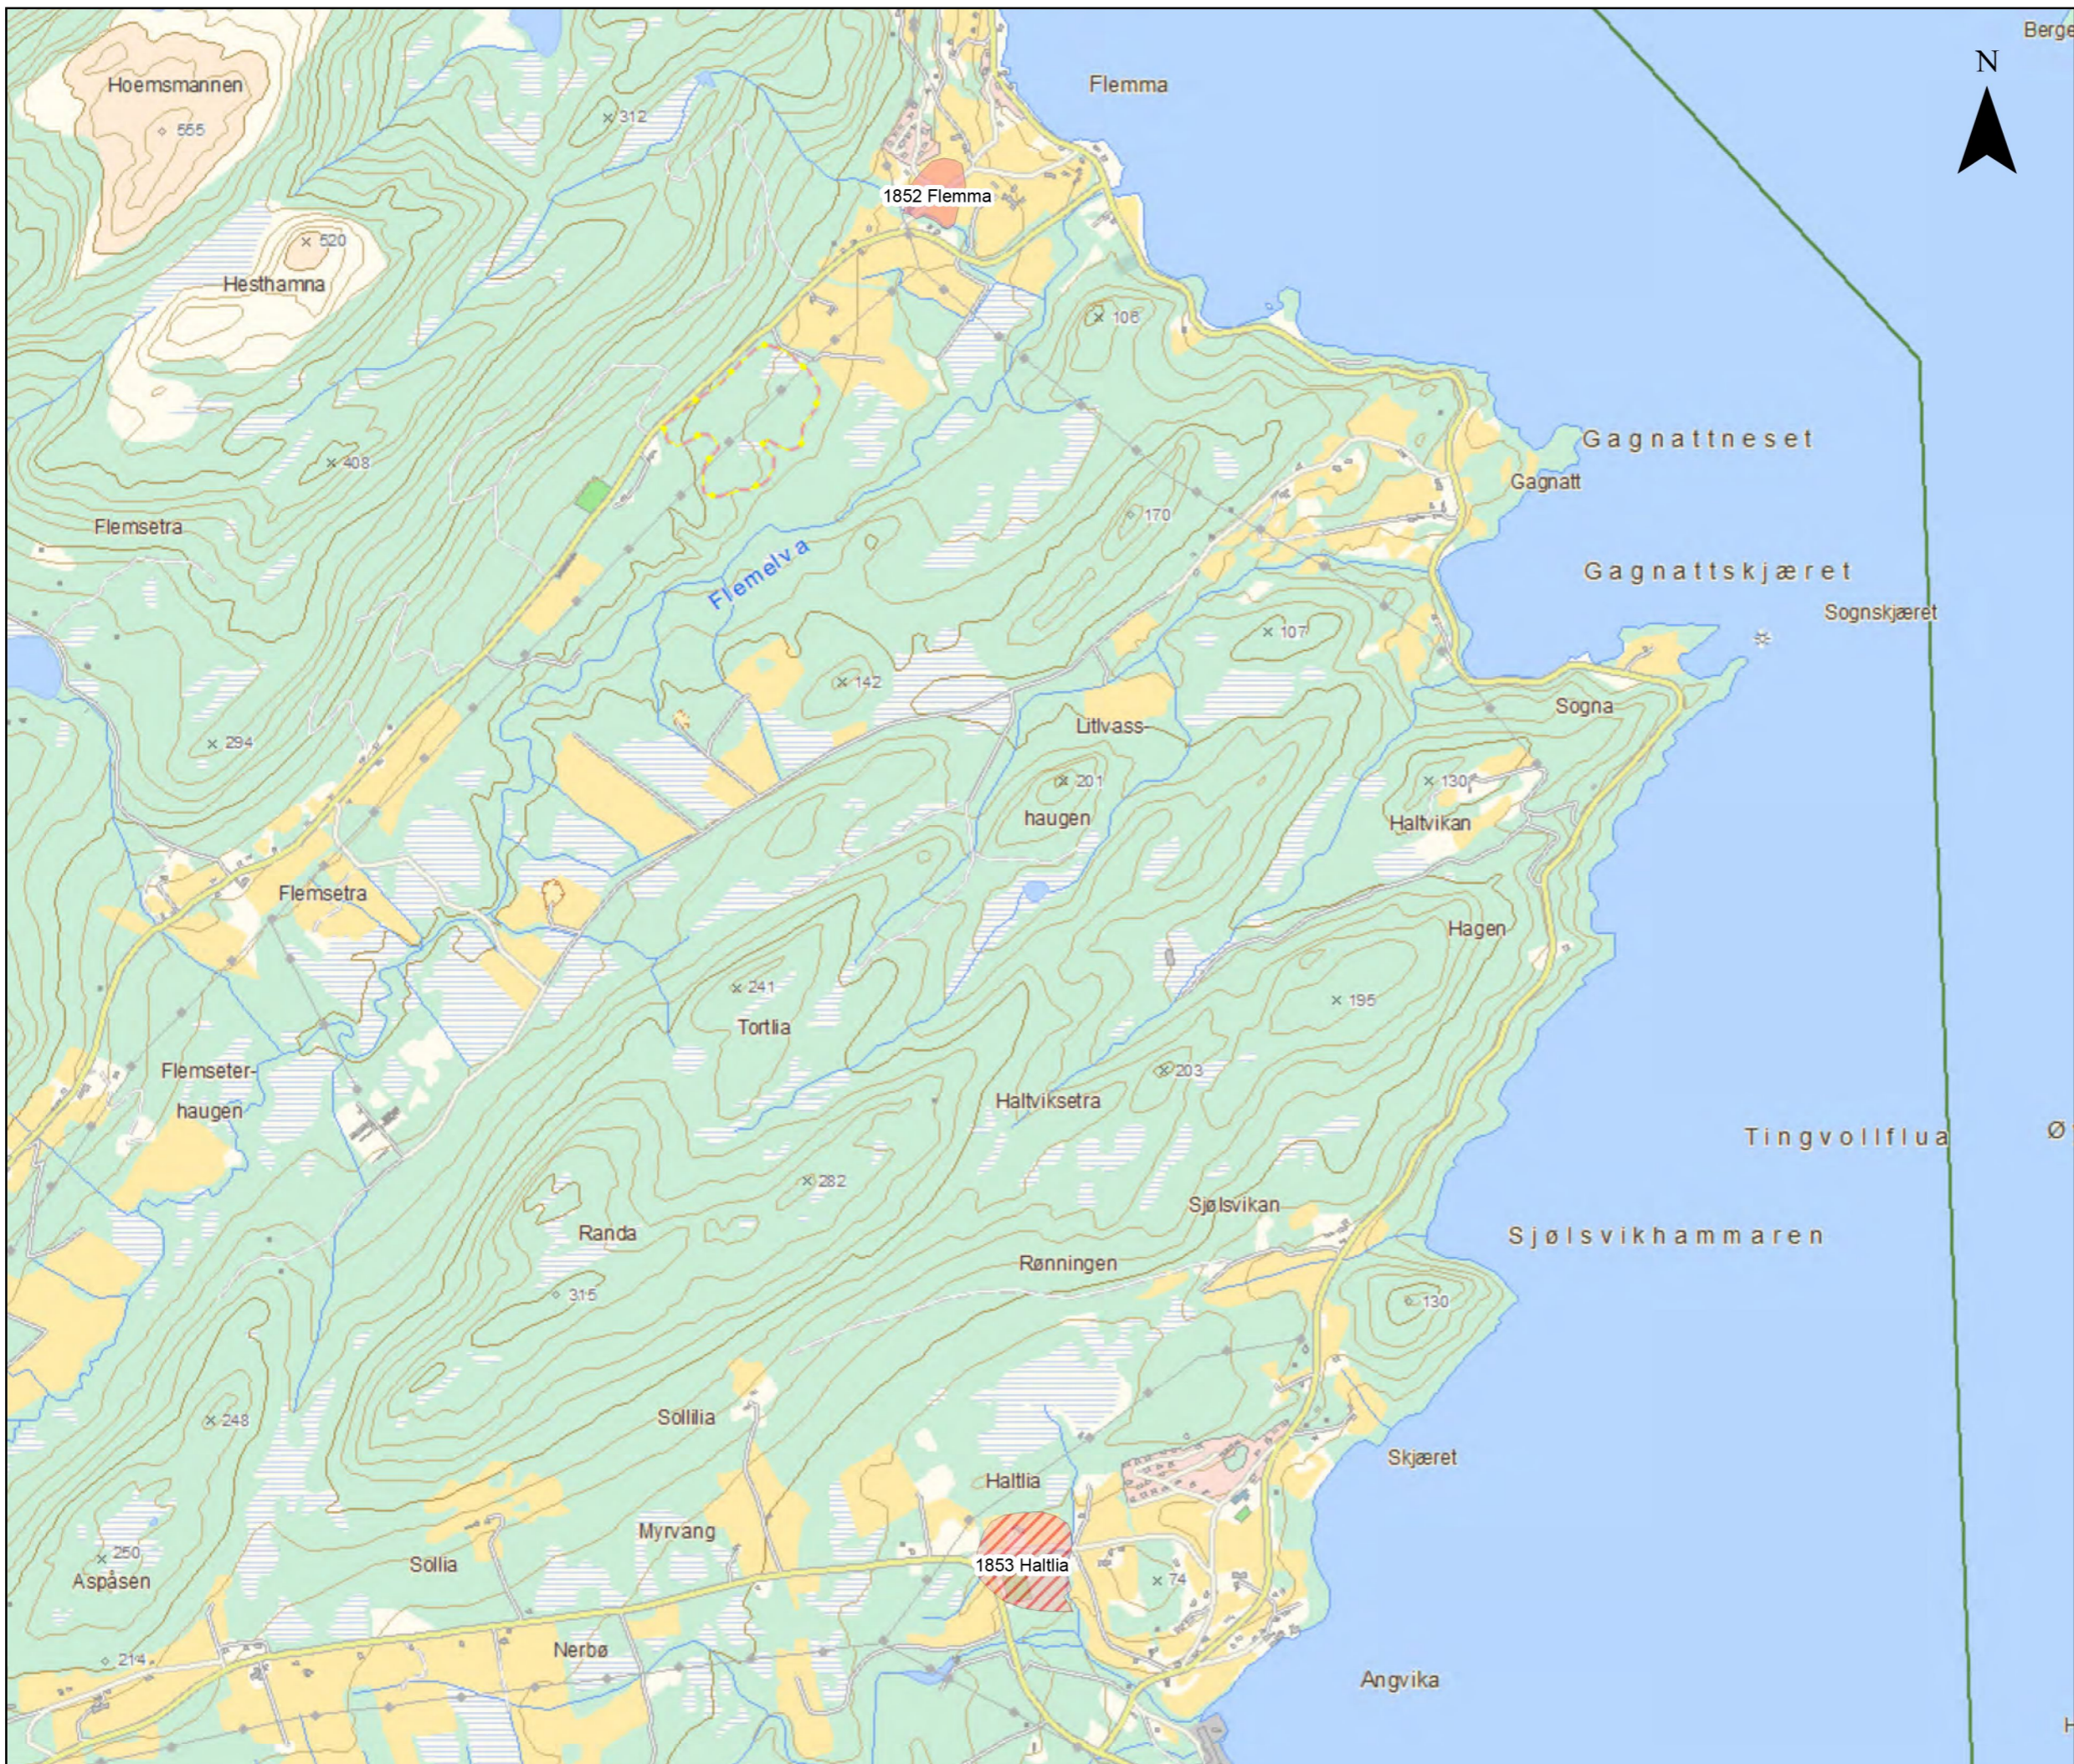
Kvikkleiresoner - Risiko - Flemelva		
Risiko for kvikkleireskred	Prosjektnr. 20120088-01-R	Kart nr. 19
Risiko for kvikkleireskred	Utført JMC	Dato 2013-09-13
Kvikkleirekartlegging kartbladene Tingvoll & Eide	Kontrollert BGK	 
Revisjon 0	Godkjent TRV
