KARTLEGGING AV OMRÅDER MED
POTENSIELL FARE FOR KVIKKLEIRESKRED

RAPPORTEN OMFATTER KARTBLAD 1914 III
SKI, M = 1:50 000

BORERESULTATER

880037-2

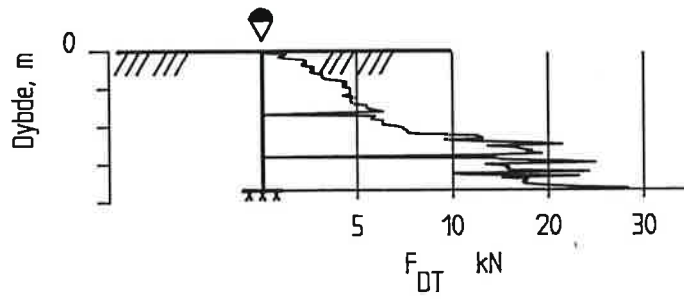
Figur nr.
 28

Kartblad 1914-3, Ski
 Dreiestrykkssondering
 M = 1 : 200
 Borhull nr. : 26

Registreringskurven fra sonderingene er vist på Fig. 03 - 29. I tillegg til disse kurvene er det angitt en del supplerende informasjon som er av betydning for borerultatet.
