## Kvikkleirekartlegging kartbladene Tingvoll & Eide

### Risiko for kvikkleireskred

20120088-01-R  
9. september 2013  
Rev. nr.: 1 / 5. februar 2014

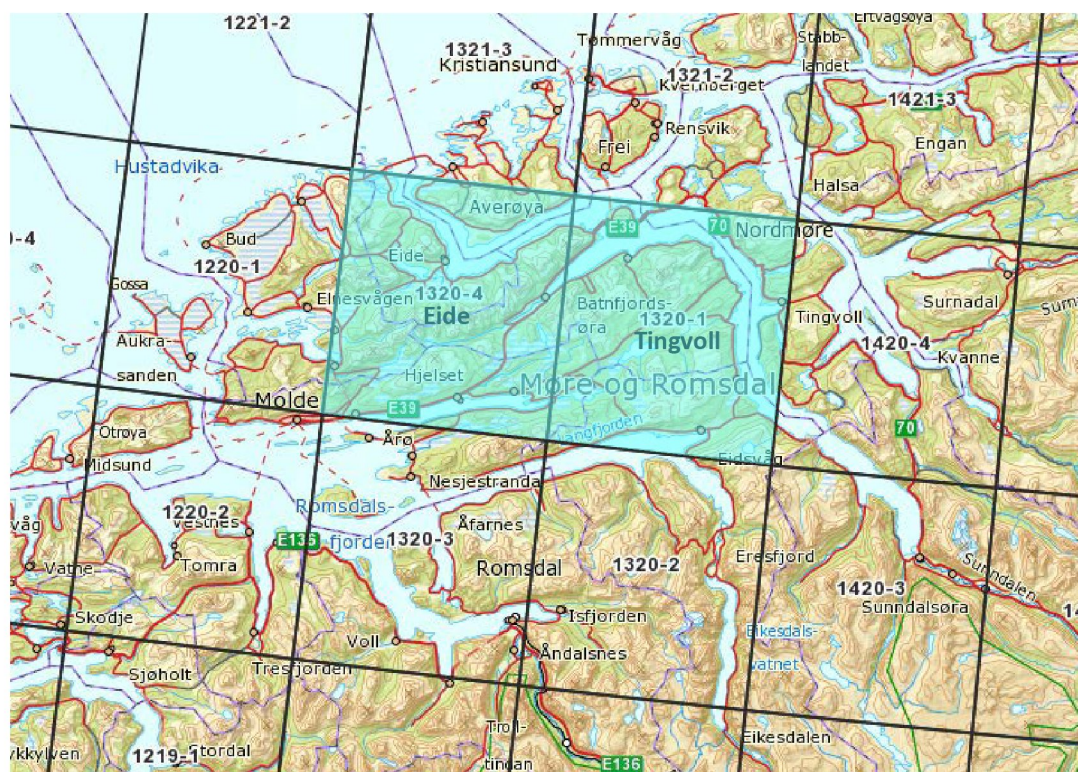
Figur 1: Utsnitt av kartbladene Tingvoll og Eide i N50-serien.

NGI har på oppdrag fra Norges Vassdrags- og energidirektorat (NVE) utført kvikkleirekartlegging med hensyn på fare for store kvikkleireskred innenfor kartbladene 1320 I Tingvoll og 1320 IV Eide i Møre- og Romsdal, i målestokk 1:50.000. Kartbladene dekker deler av Averøy, Eide, Fræna, Gjemnes, Molde, Nesset og Tingvoll kommune, vist i Figur 1.

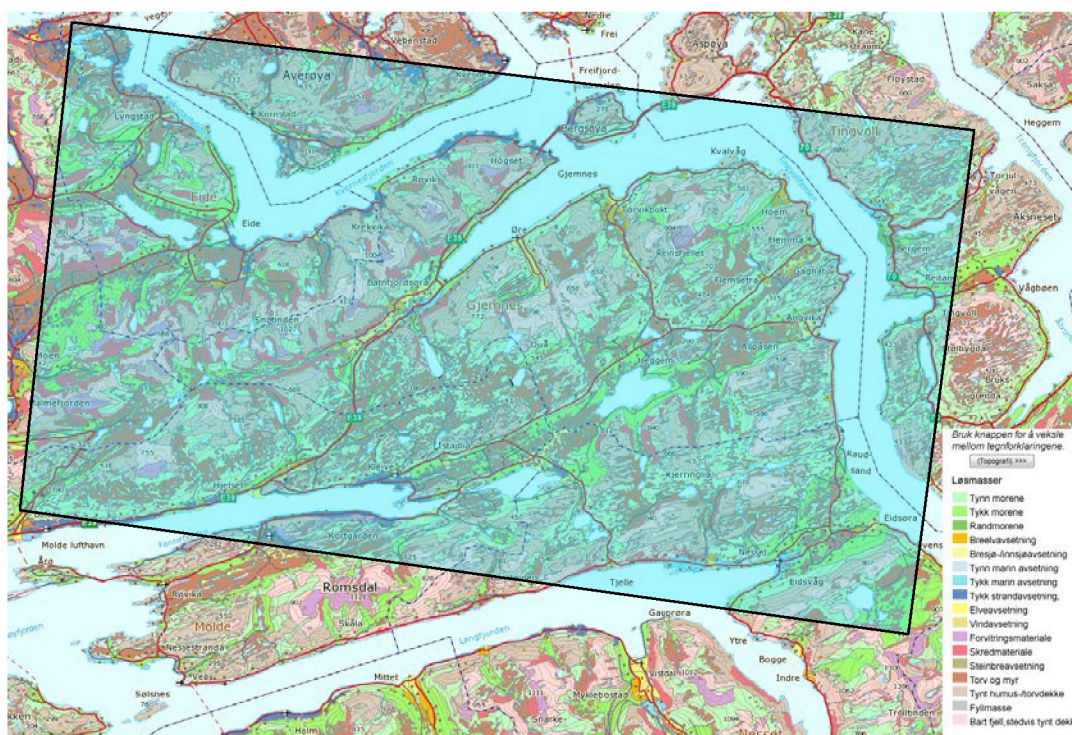
Figur 2: Løsmassekart med skissert prosjektområde for kartbladene Eide og Tingvoll ([www.ngu.no](http://www.ngu.no)).

Landhevningen etter siste istid førte til at store arealer med gammel fjordbunn har blitt tørt land gjennom de siste 12-13.000 år, og istidens strandlinje i indre deler av Møre gjenfinnes nå 90-140 meter over dagens havnivå (marin grense). Marin leire kan finnes nesten opp mot dette nivået, gjerne overdekt av et relativt tynt lag av strandgrus, elveavsetninger eller myr, se Figur 2.

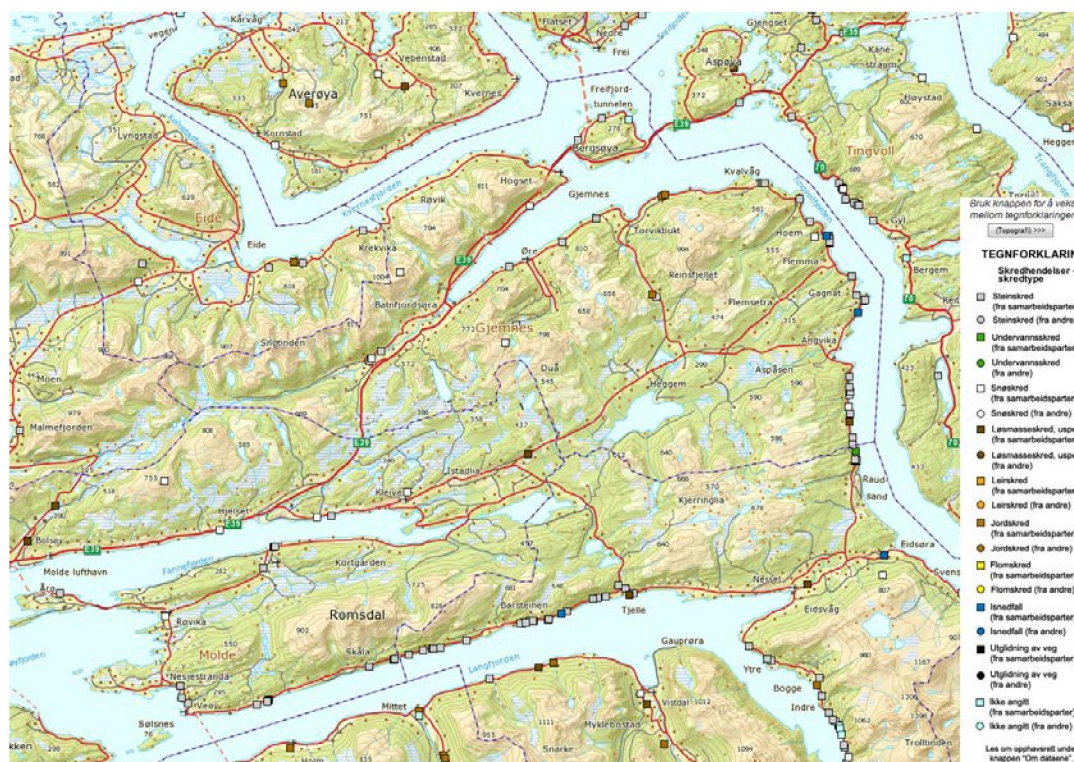
Figur 3: Registrerte skredhendelser på [www.skrednett.no](http://www.skrednett.no) innenfor de aktuelle kartbladene.

I nyere tid er det rapportert om flere utglidninger/mindre skred innenfor kartbladene. Enkelte av disse er lagt inn i NVEs database for skredhendelser, [www.skrednett.no](http://www.skrednett.no), se Figur 3.

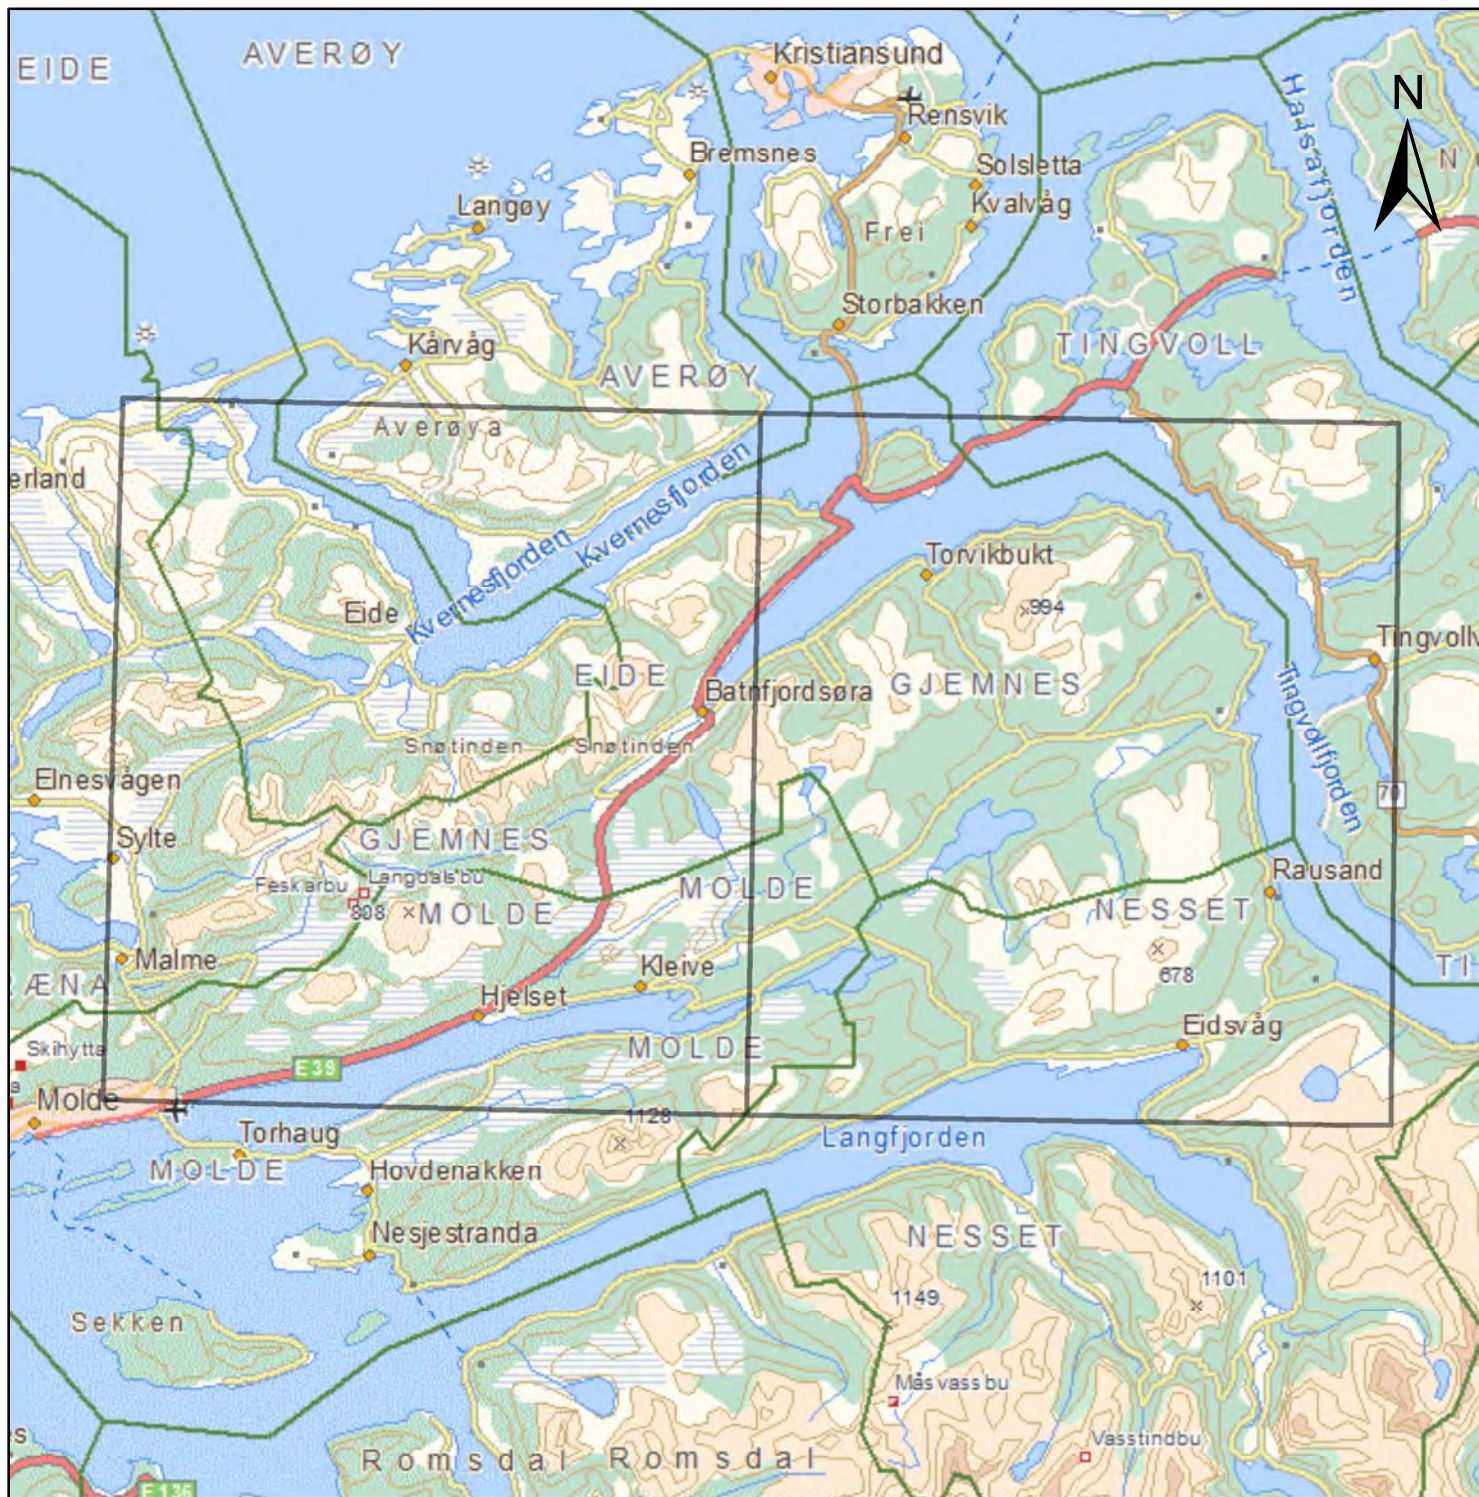
Oversiktskart		
<b>NVE</b>	Dokumentnr. 20120088-01-R	Kart nr. 01
Risiko for kvikkleireskred Kvikkleirekartlegging kartbladene Tingvoll & Eide Revisjon 0	Utført <b>JMC</b>	Dato 2013-09-13
	Kontrollert <b>BGK</b>	 
	Godkjent TrV

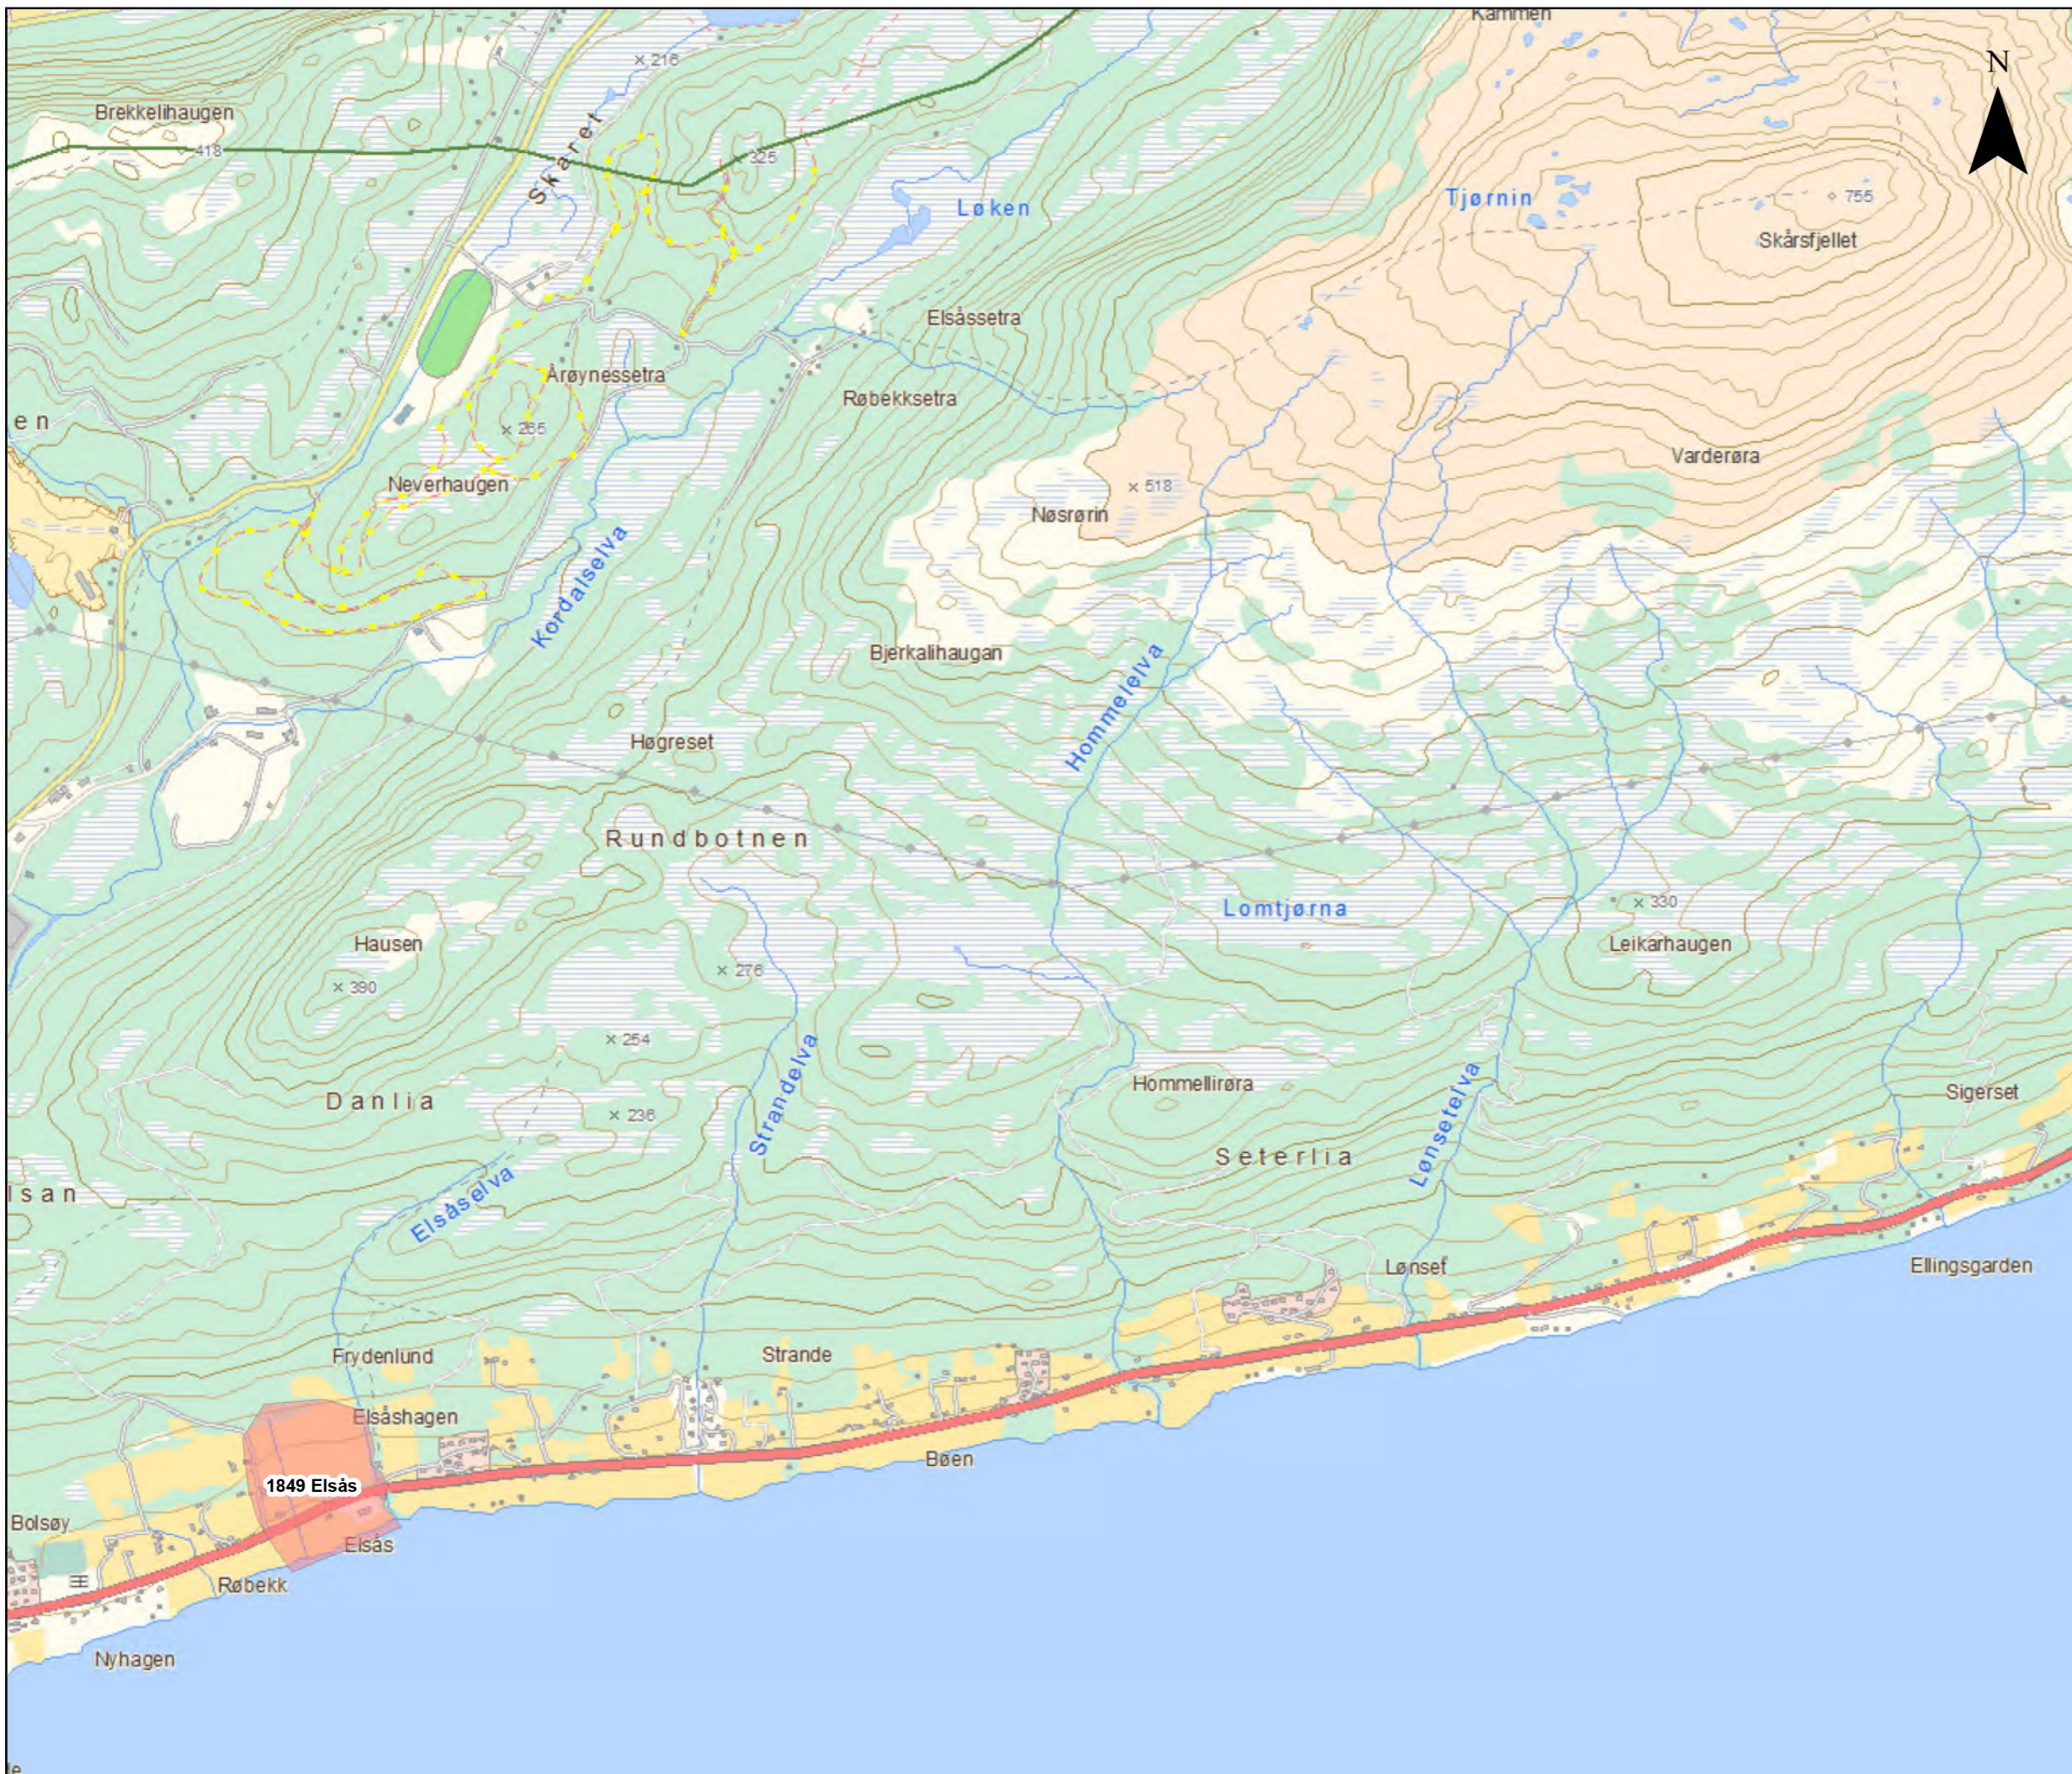
Kvikkleiresoner - Faregrad - Molde		
<b>Risiko for kvikkleireskred</b>	Prosjektnr. 20120088-01-R	Kart nr. 02
Risiko for kvikkleireskred	Utført JMC	Dato 2013-09-13
Kvikkleirekartlegging kartbladene Tingvoll & Eide	Kontrollert BGK	 
Revisjon 0	Godkjent TRV

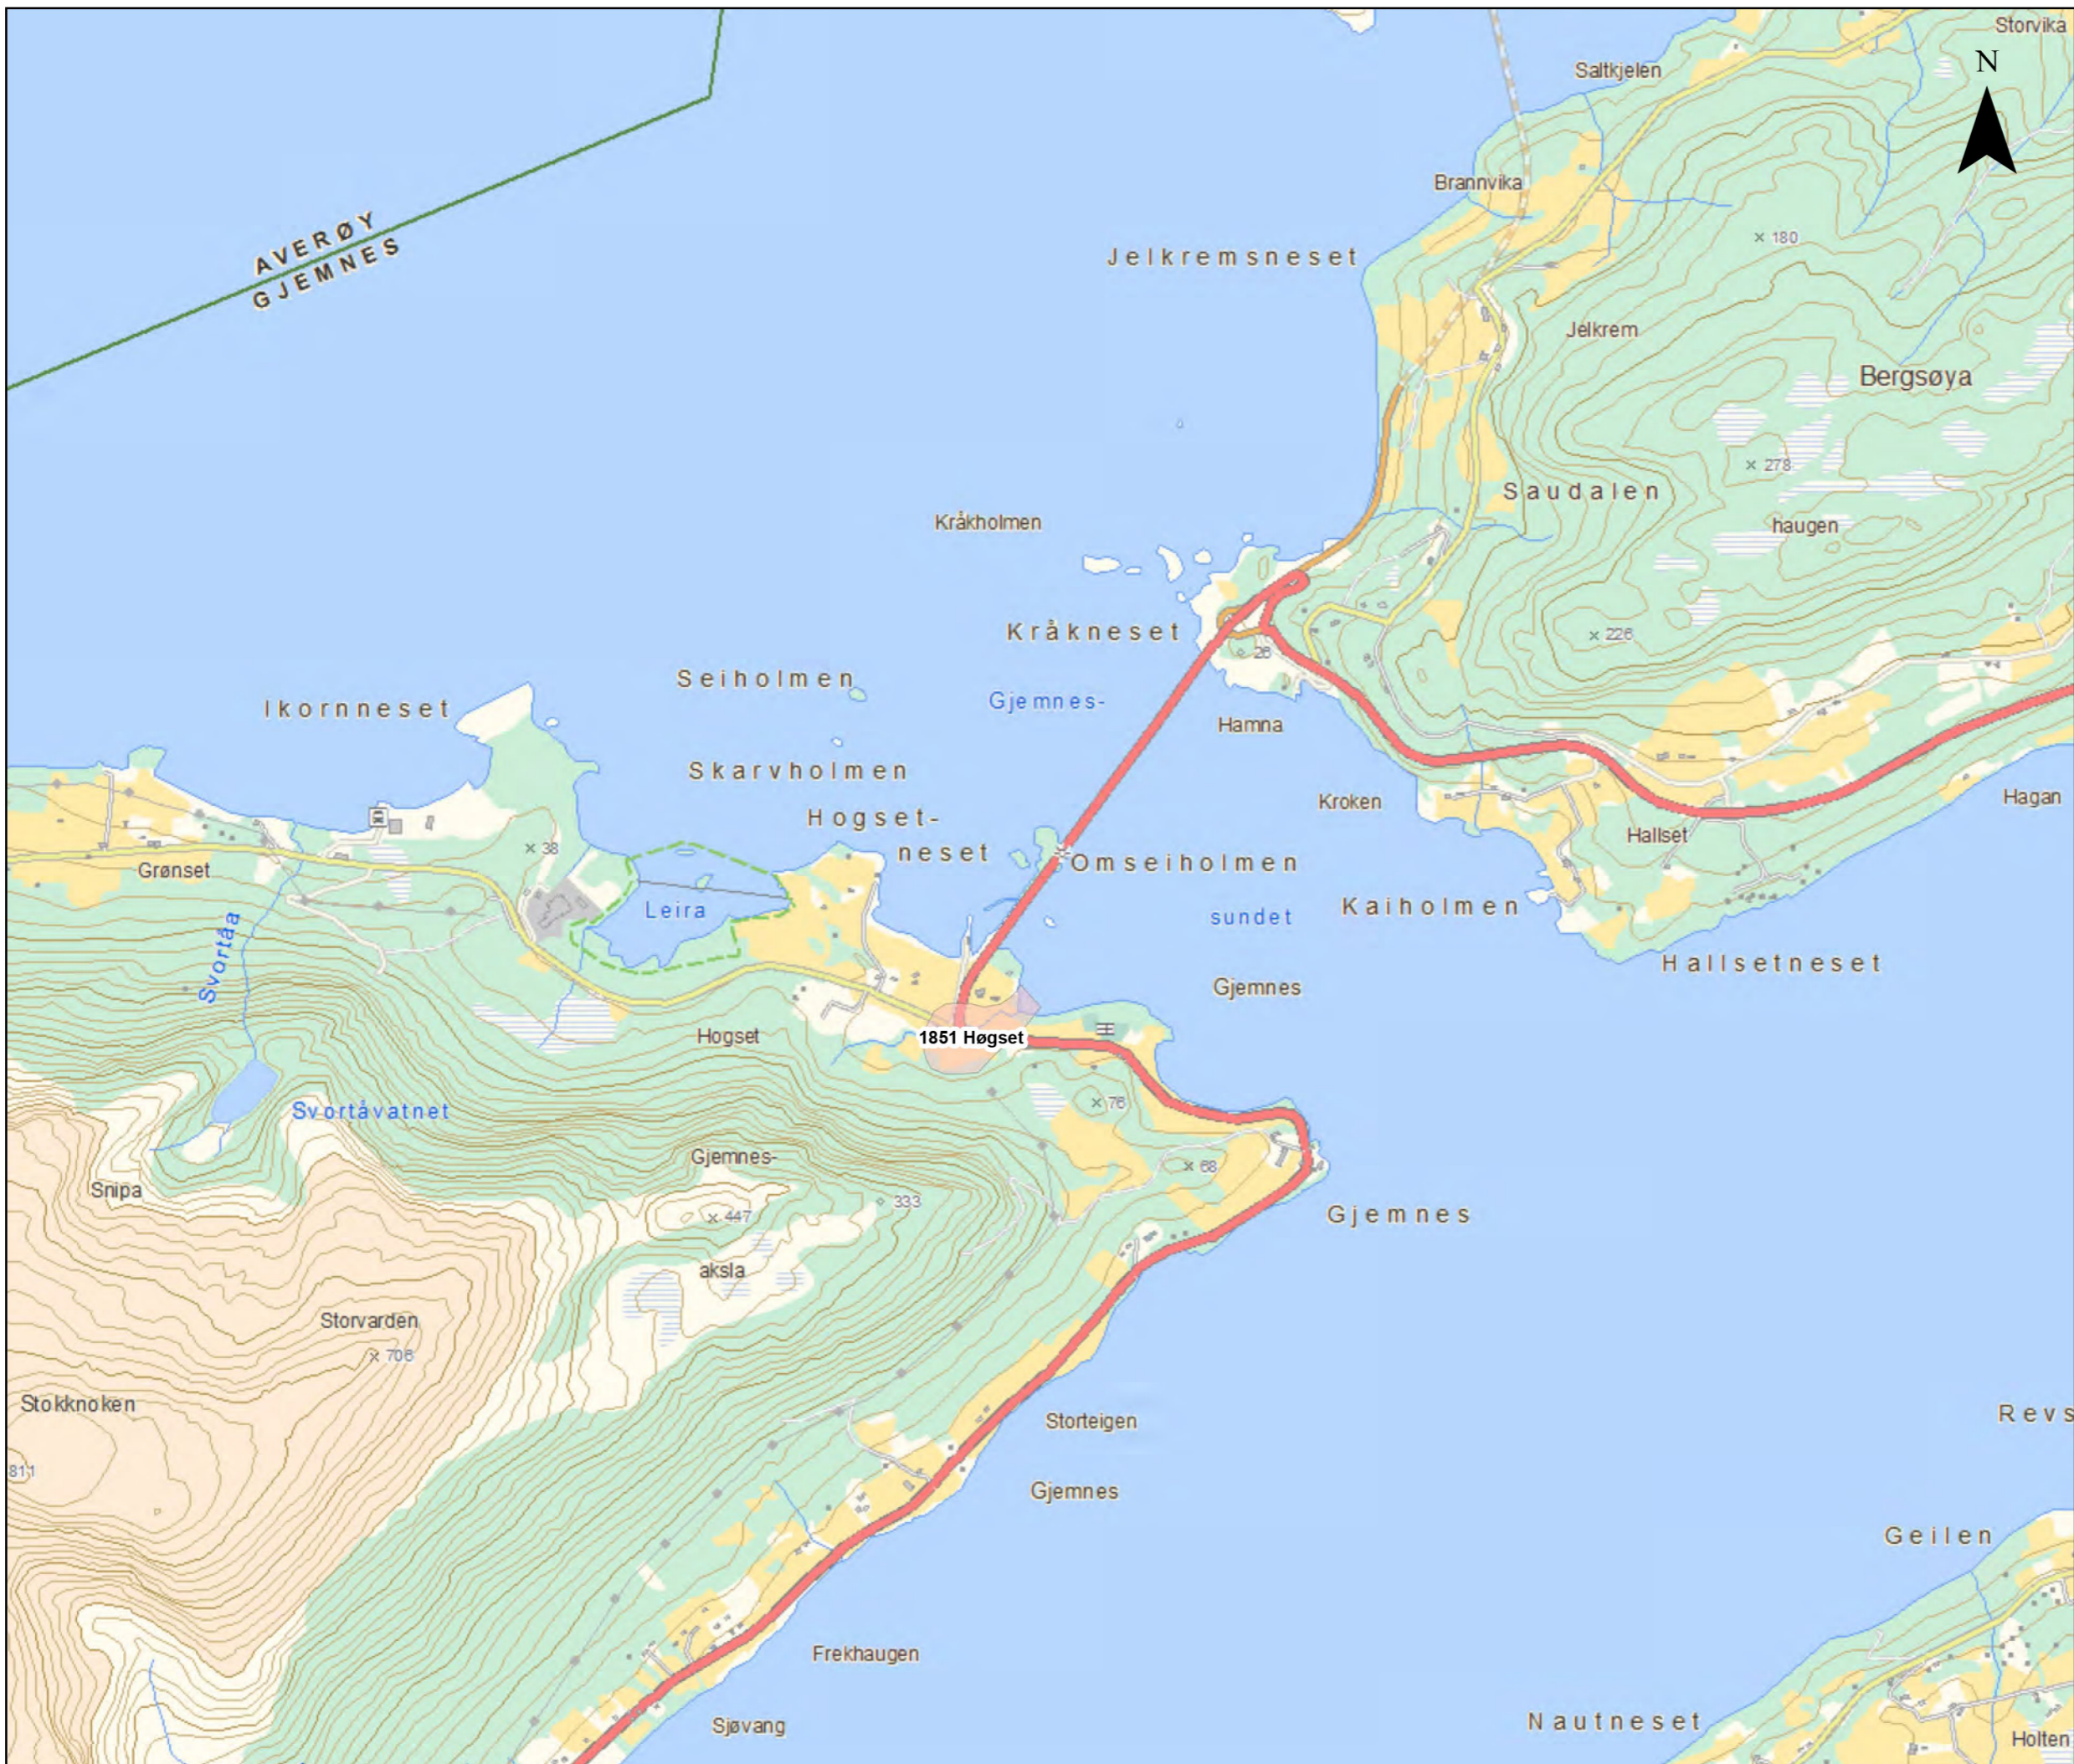
Kvikkleiresoner - Faregrad - Gjemnessundet		
<b>Risiko for kvikkleireskred</b>	Prosjektnr. 20120088-01-R	Kart nr. 04
Risiko for kvikkleireskred	Utført JMC	Dato 2013-09-13
Kvikkleirekartlegging kartbladene Tingvoll & Eide	Kontrollert BGK	 
Revisjon 0	Godkjent TRV

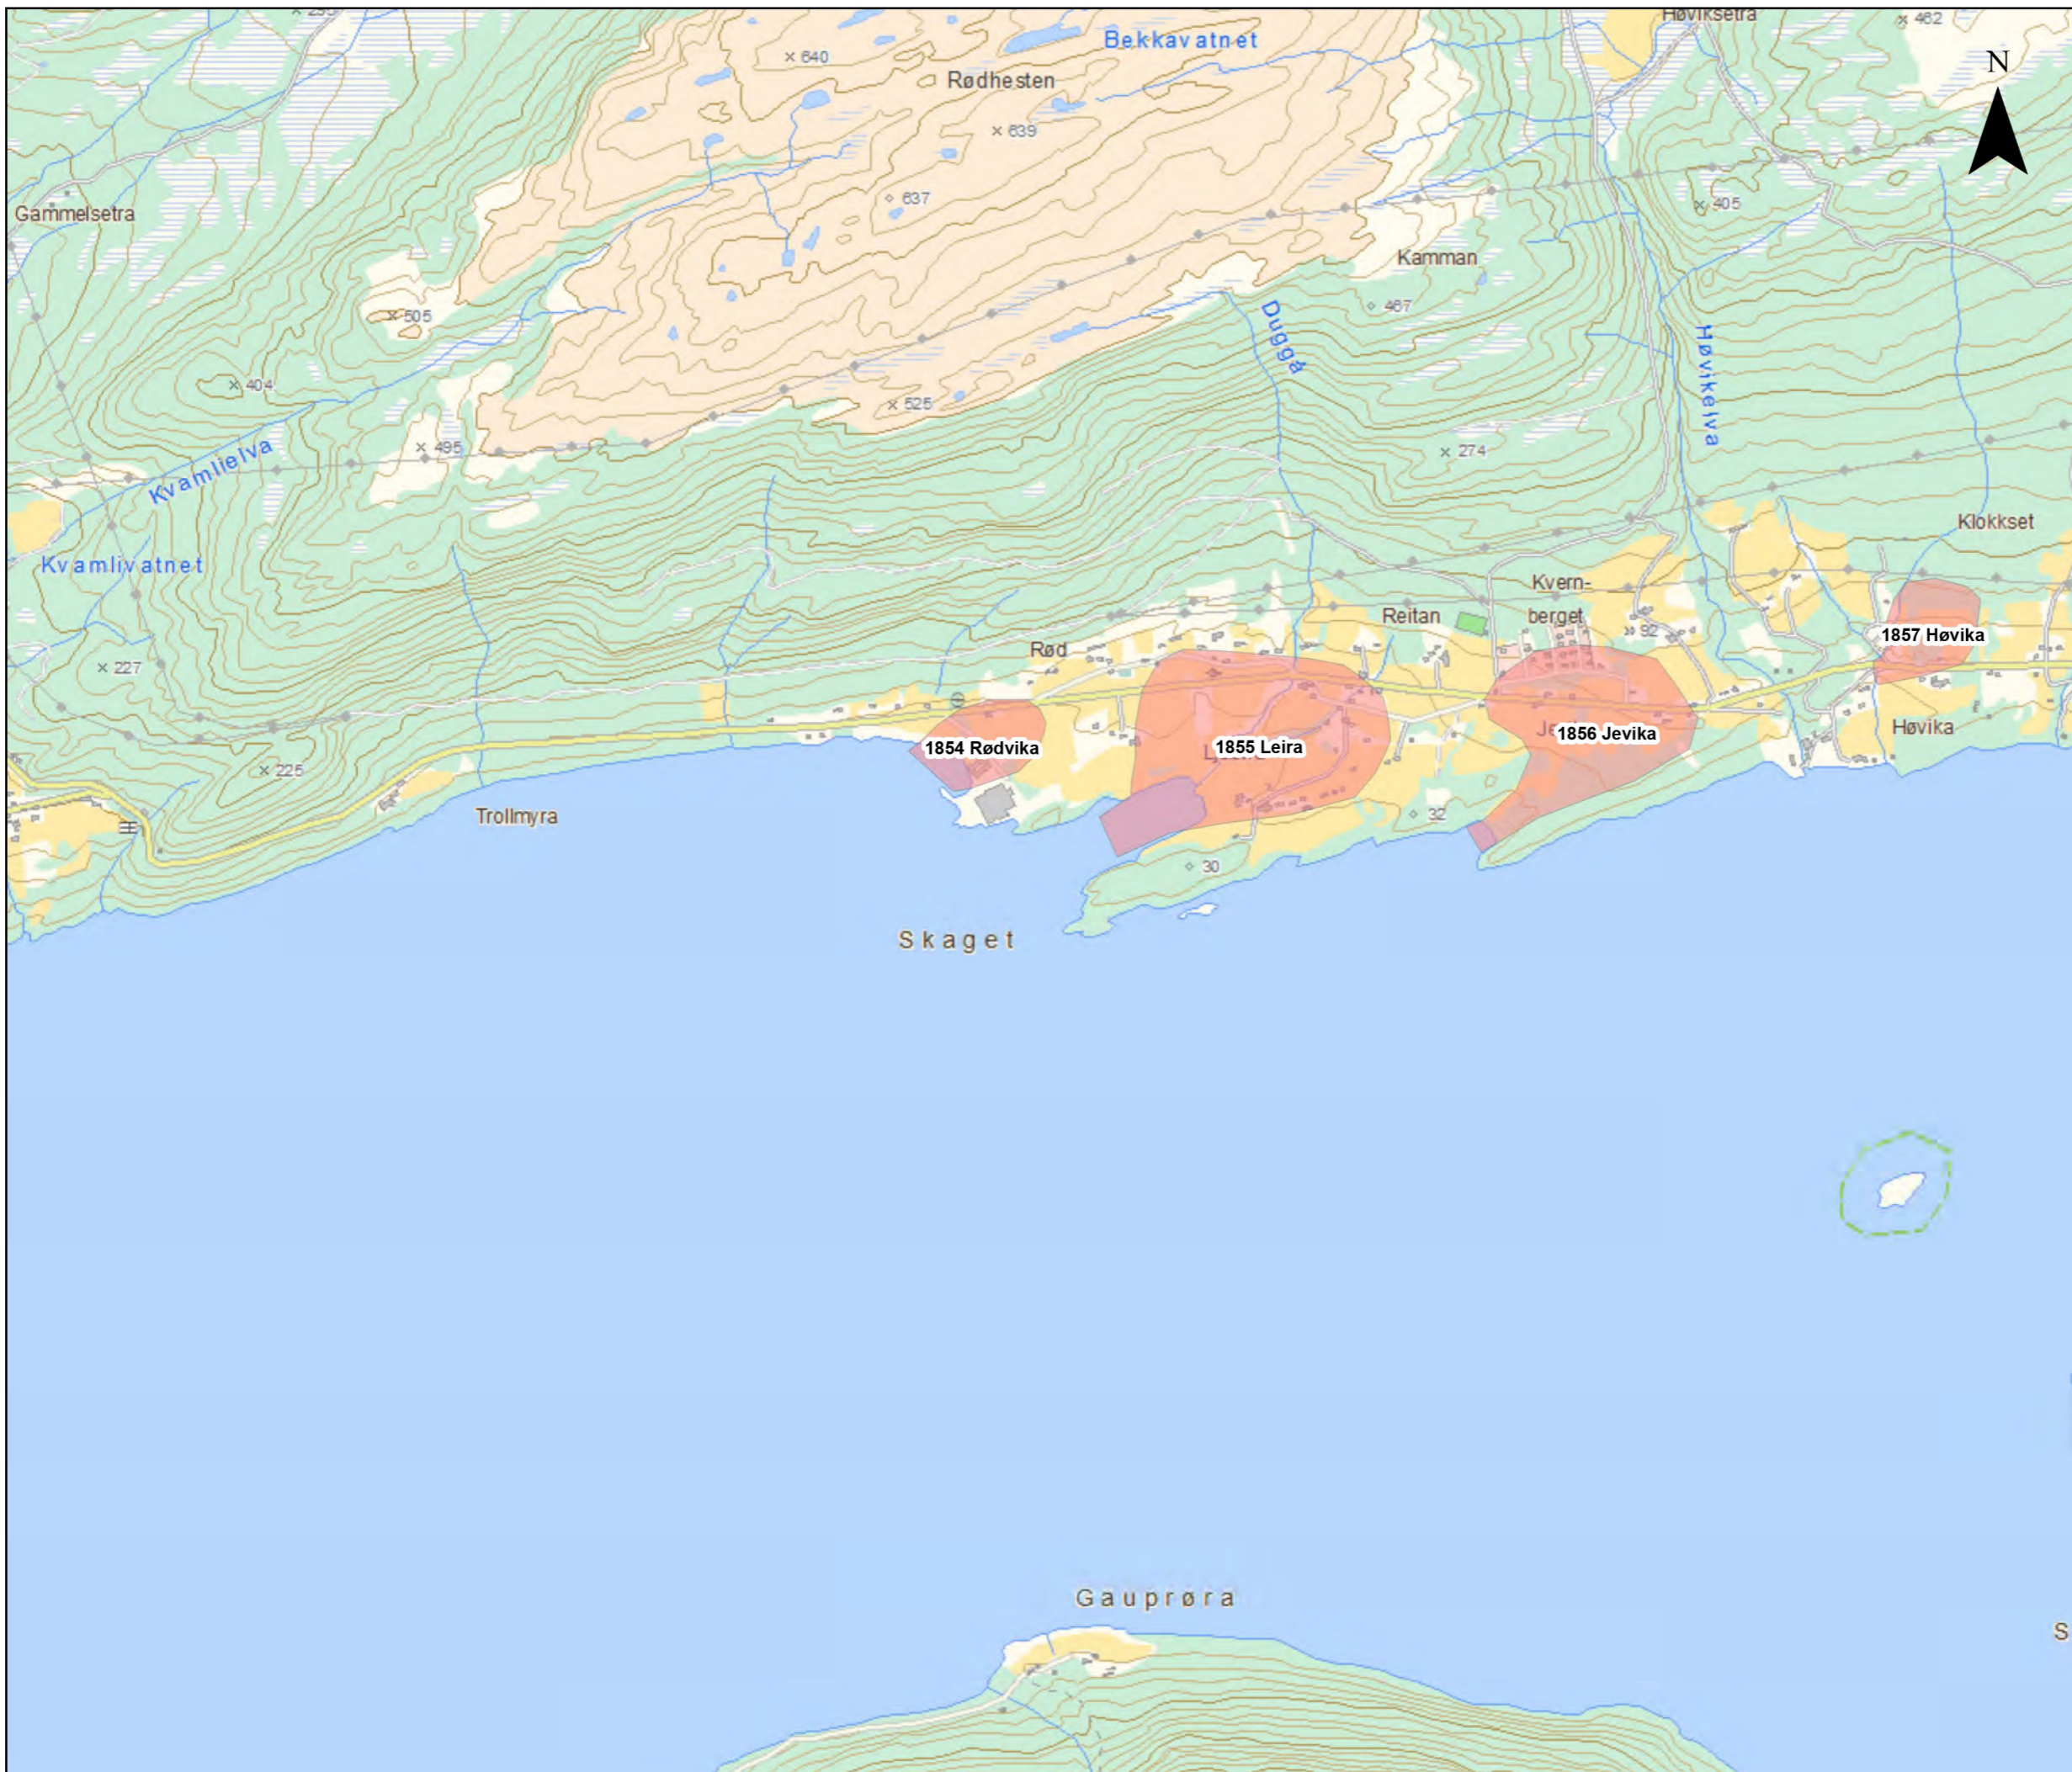
Kvikkleiresoner - Faregrad - Langfjorden		
<b>Risiko for kvikkleireskred</b>	Prosjektnr. 20120088-01-R	Kart nr. 06
Risiko for kvikkleireskred	Utført JMC	Dato 2013-09-13
Kvikkleirekartlegging kartbladene Tingvoll & Eide	Kontrollert BGK	 
Revisjon 0	Godkjent TRV

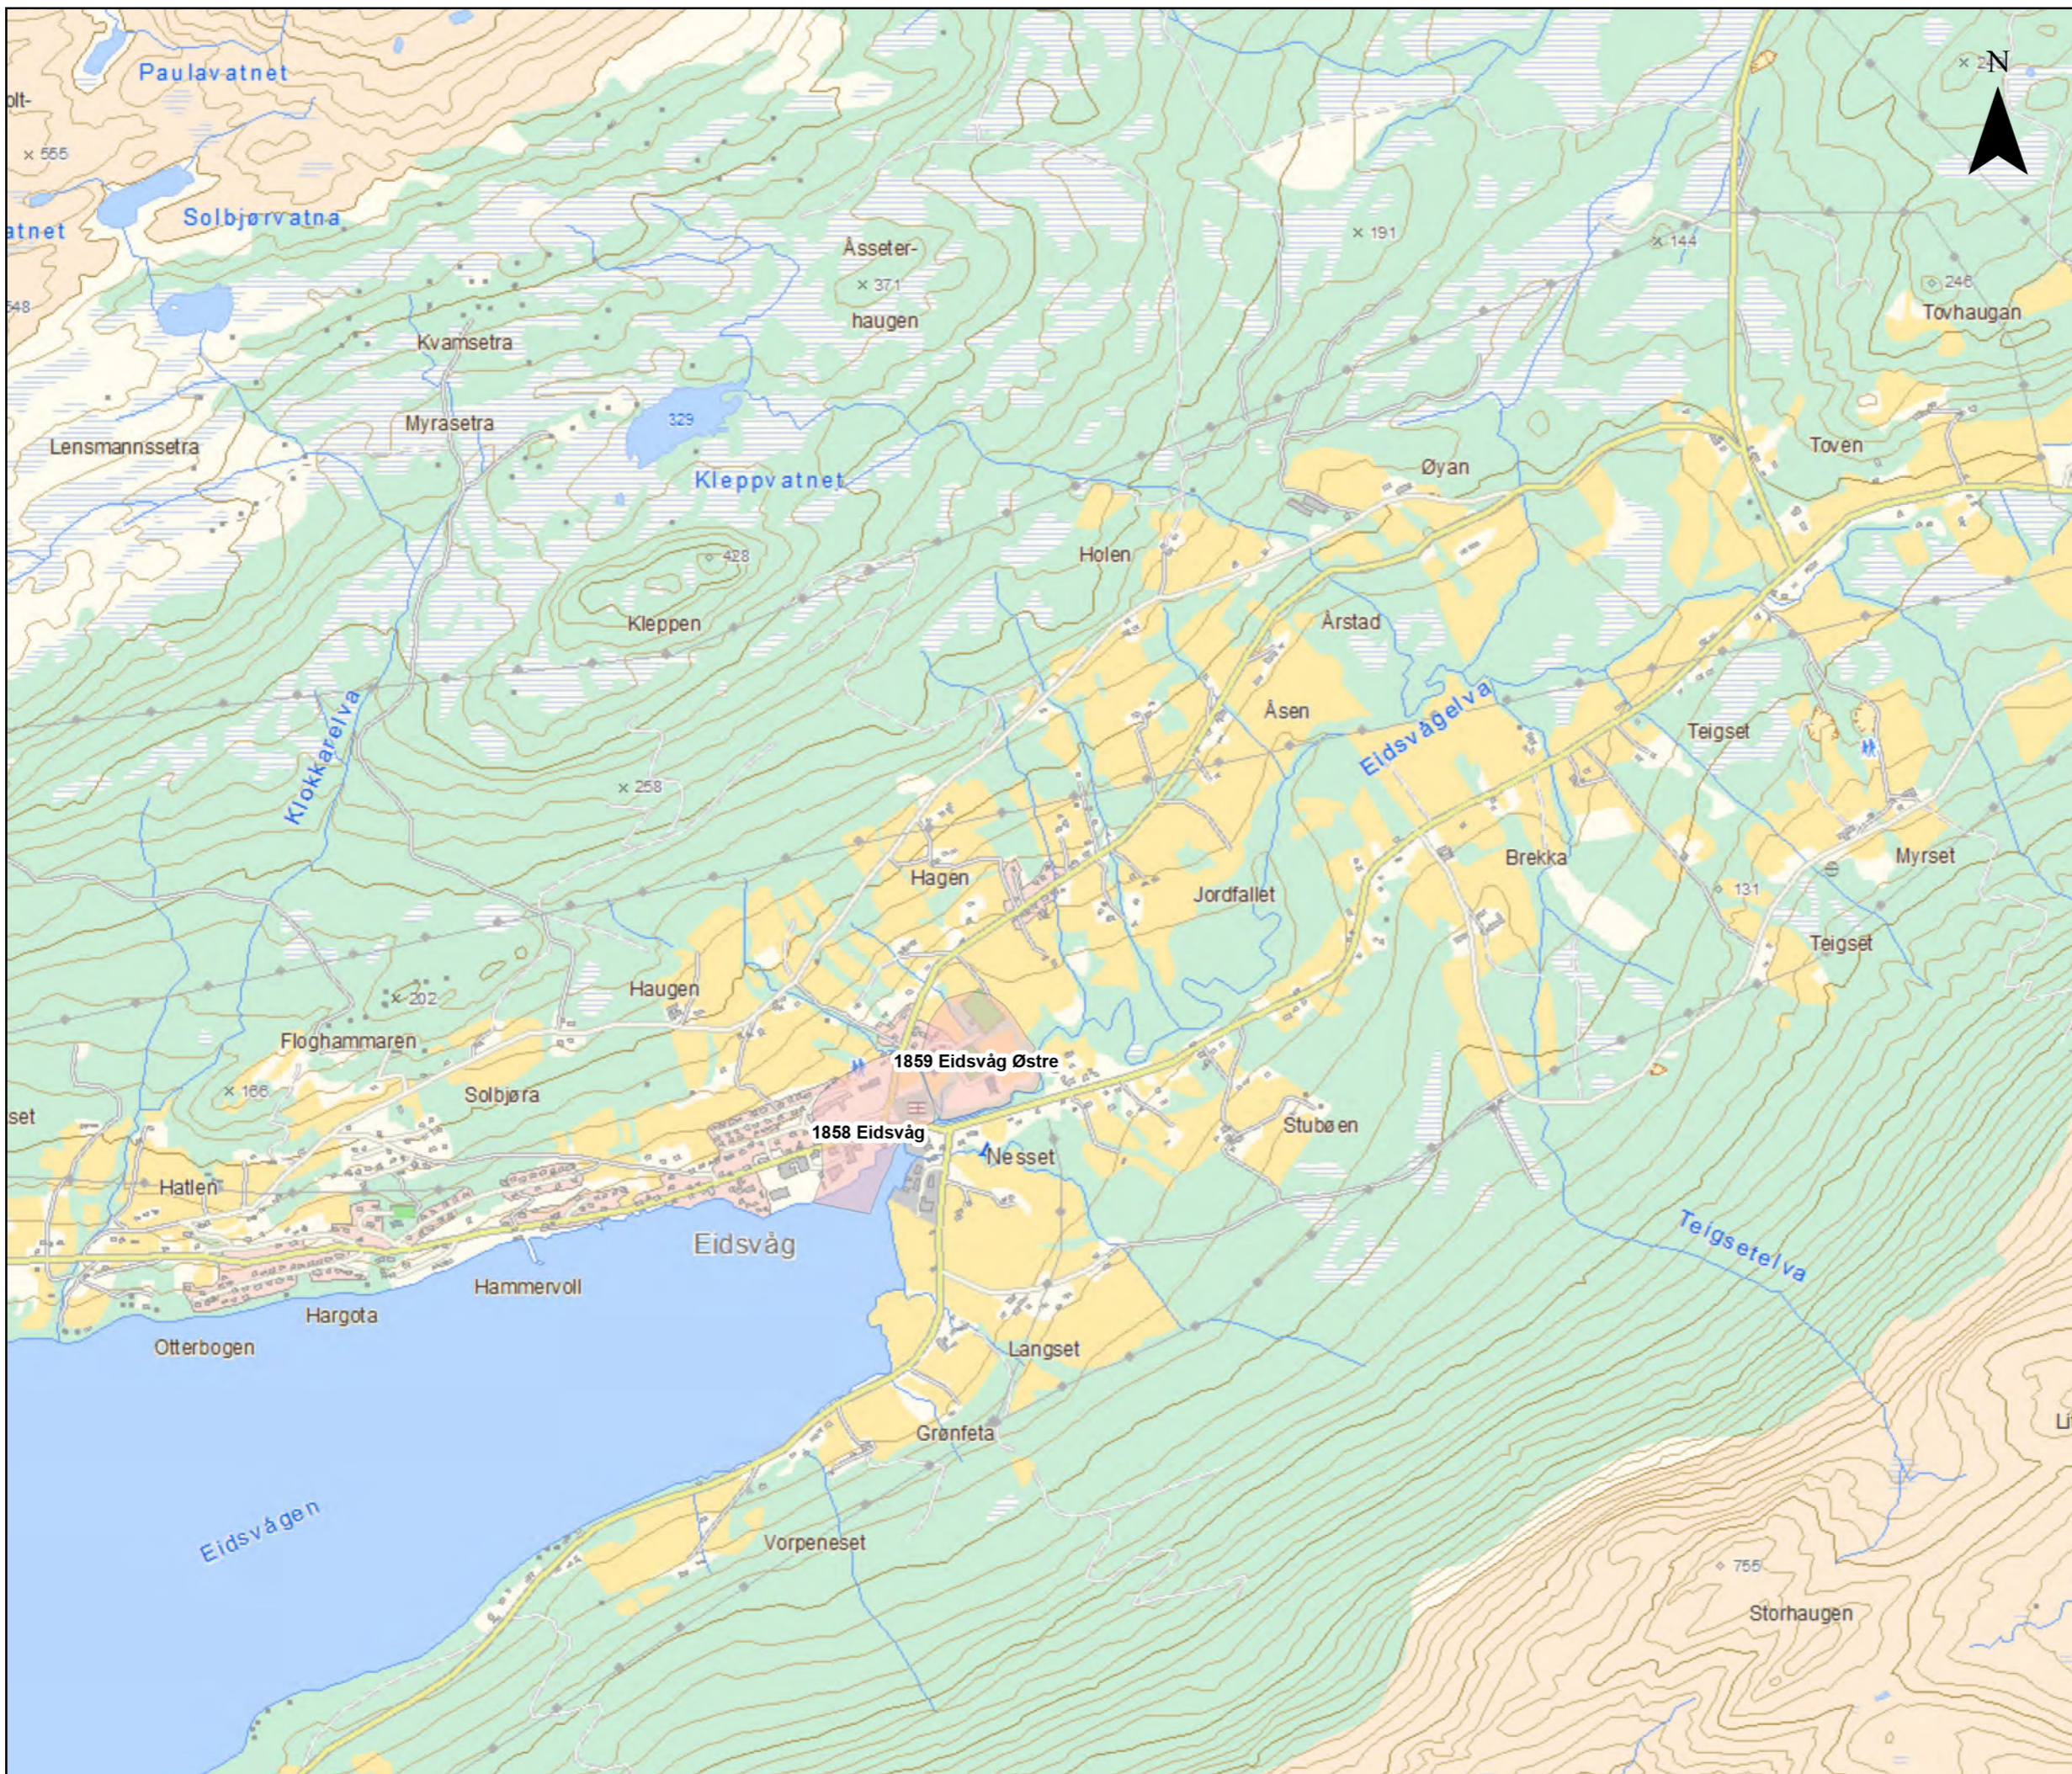
Kvikkleiresoner - Faregrad - Eidsvåg		
<b>Risiko for kvikkleireskred</b>	Prosjektnr. 20120088-01-R	Kart nr. 07
Risiko for kvikkleireskred	Utført JMC	Dato 2013-09-13
Kvikkleirekartlegging kartbladene Tingvoll & Eide	Kontrollert BGK	 
Revisjon 0	Godkjent TRV
