## Kvikkleirekartlegging kartbladene Tingvoll & Eide

### Risiko for kvikkleireskred

20120088-01-R  
9. september 2013  
Rev. nr.: 1 / 5. februar 2014

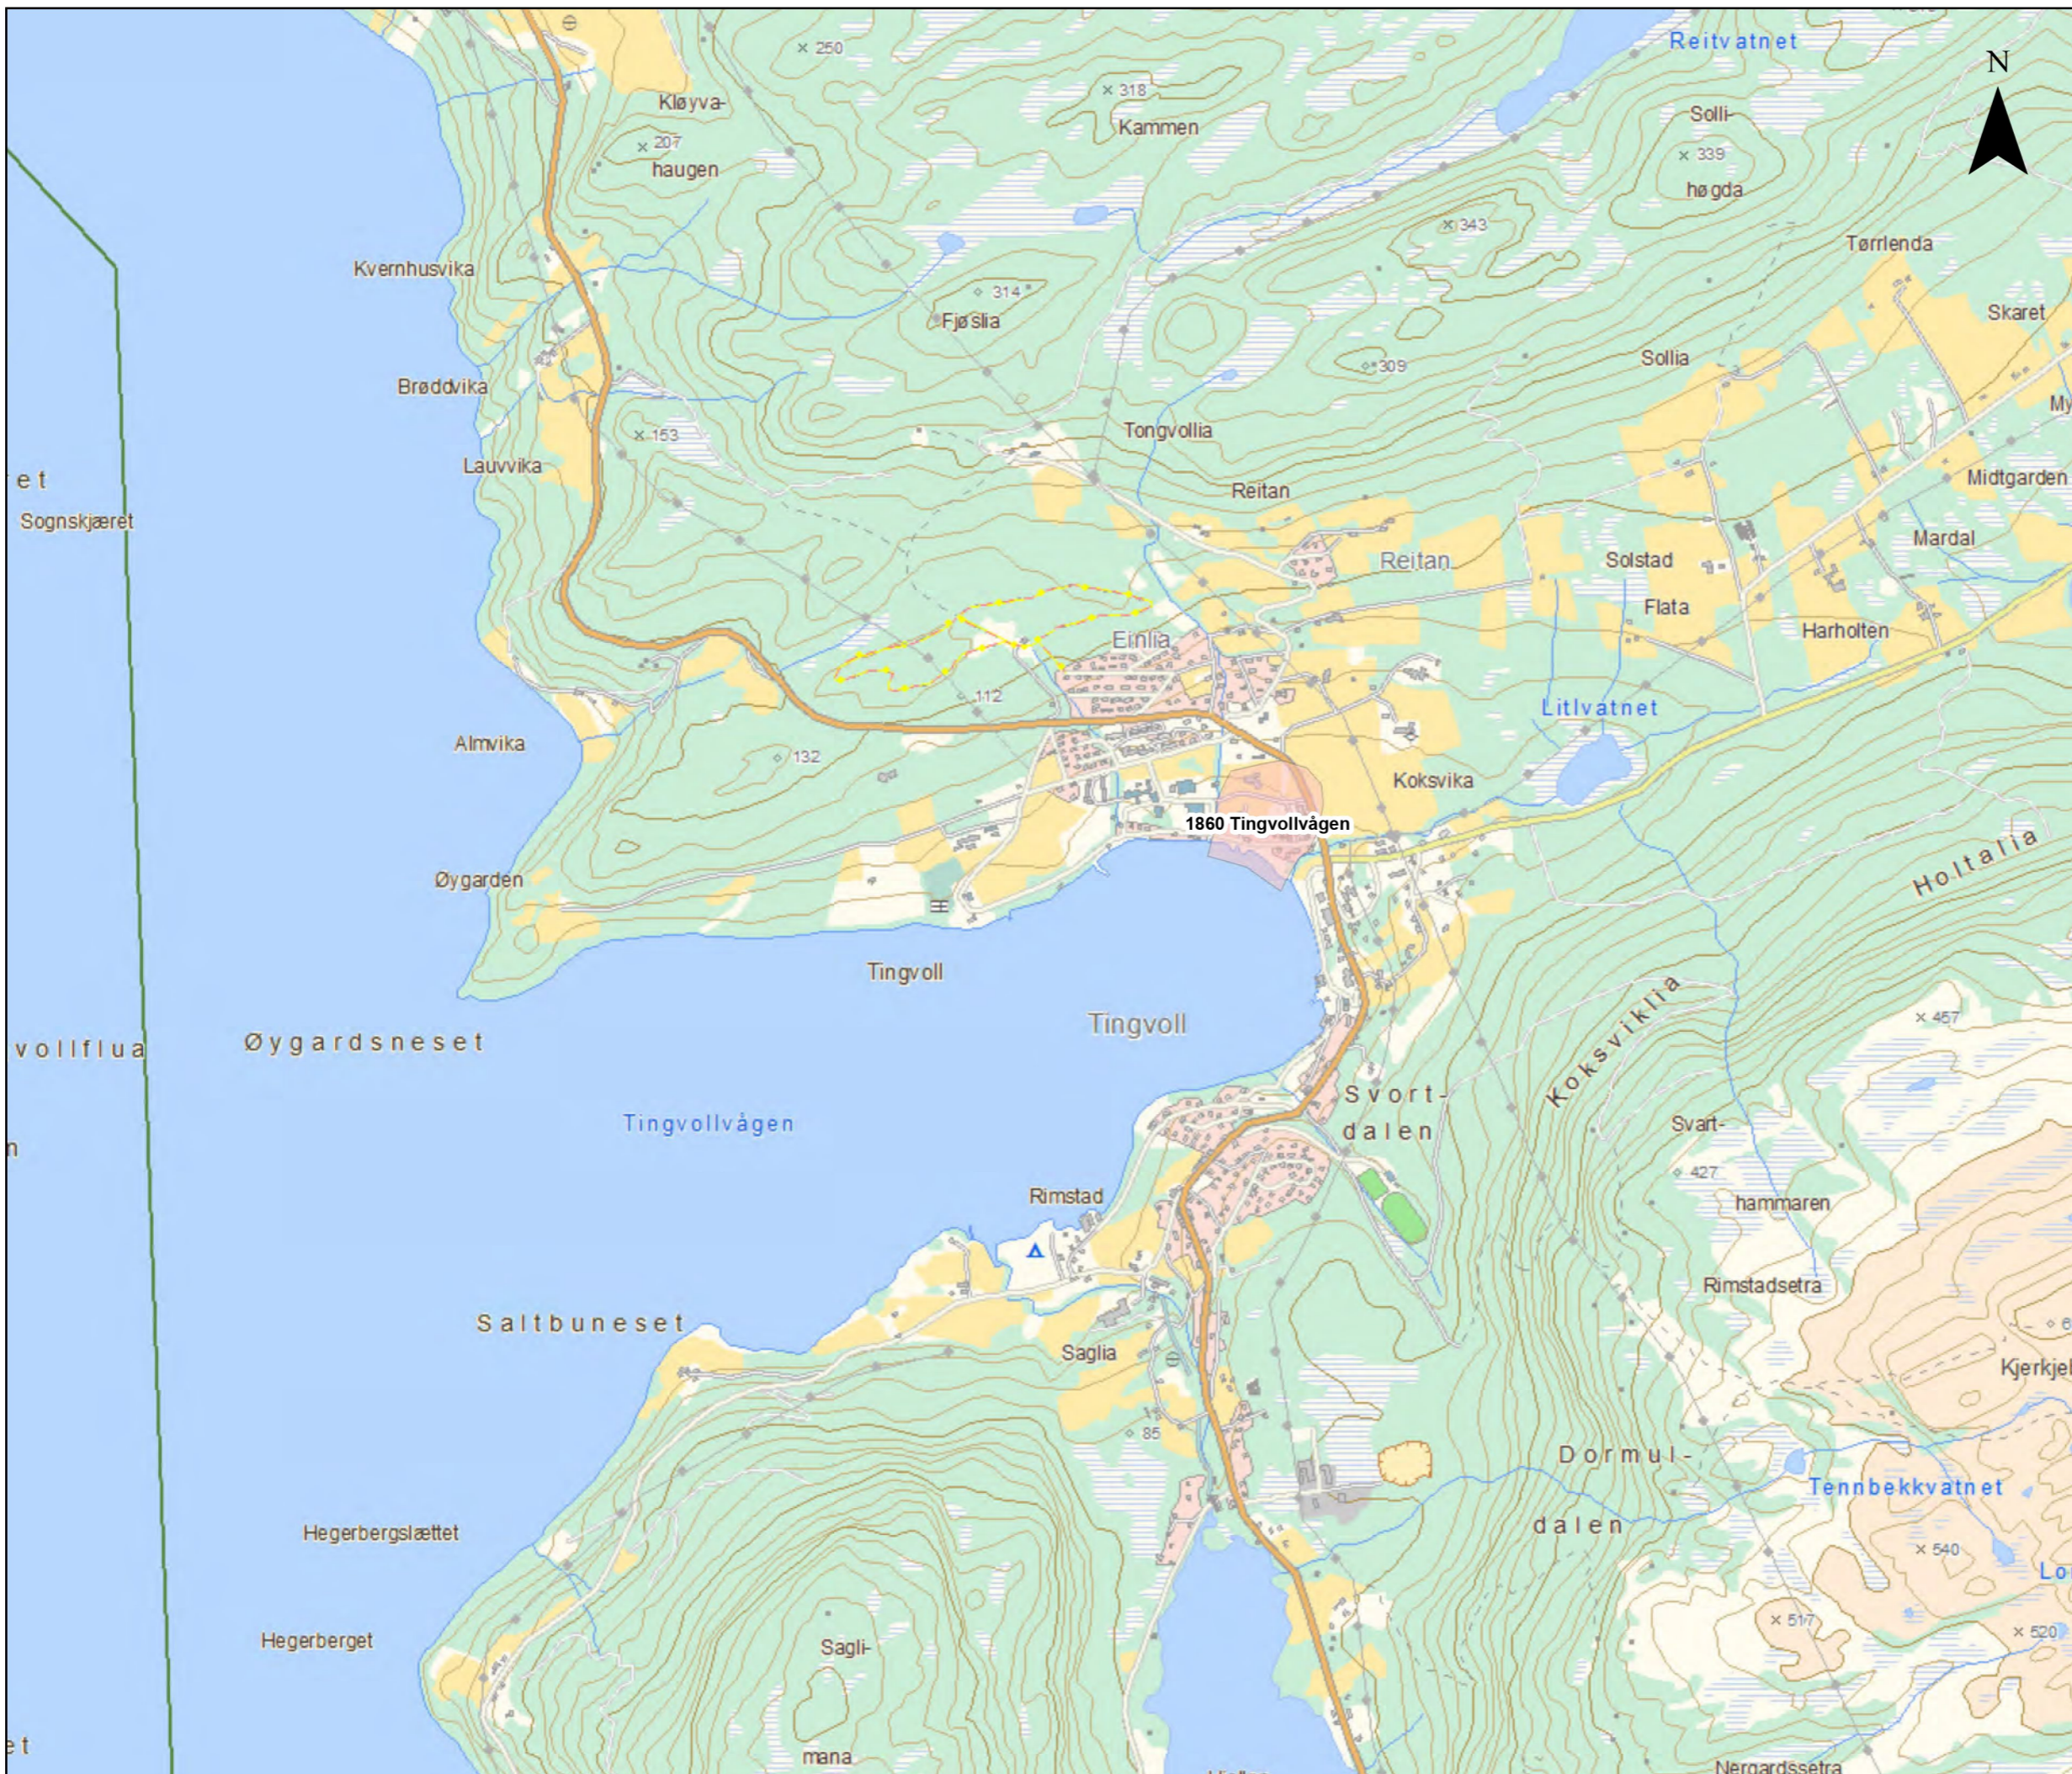
Kvikkleiresoner - Faregrad - Tingvoll		
<b>Risiko for kvikkleireskred</b>	Prosjektnr. 20120088-01-R	Kart nr. 08
Risiko for kvikkleireskred	Utført JMC	Dato 2013-09-13
Kvikkleirekartlegging kartbladene Tingvoll & Eide	Kontrollert BGK

### Tegnforklaring

#### Faregradklasse

- 1 - Lav
- 2 - Middels
- 3 - Høy

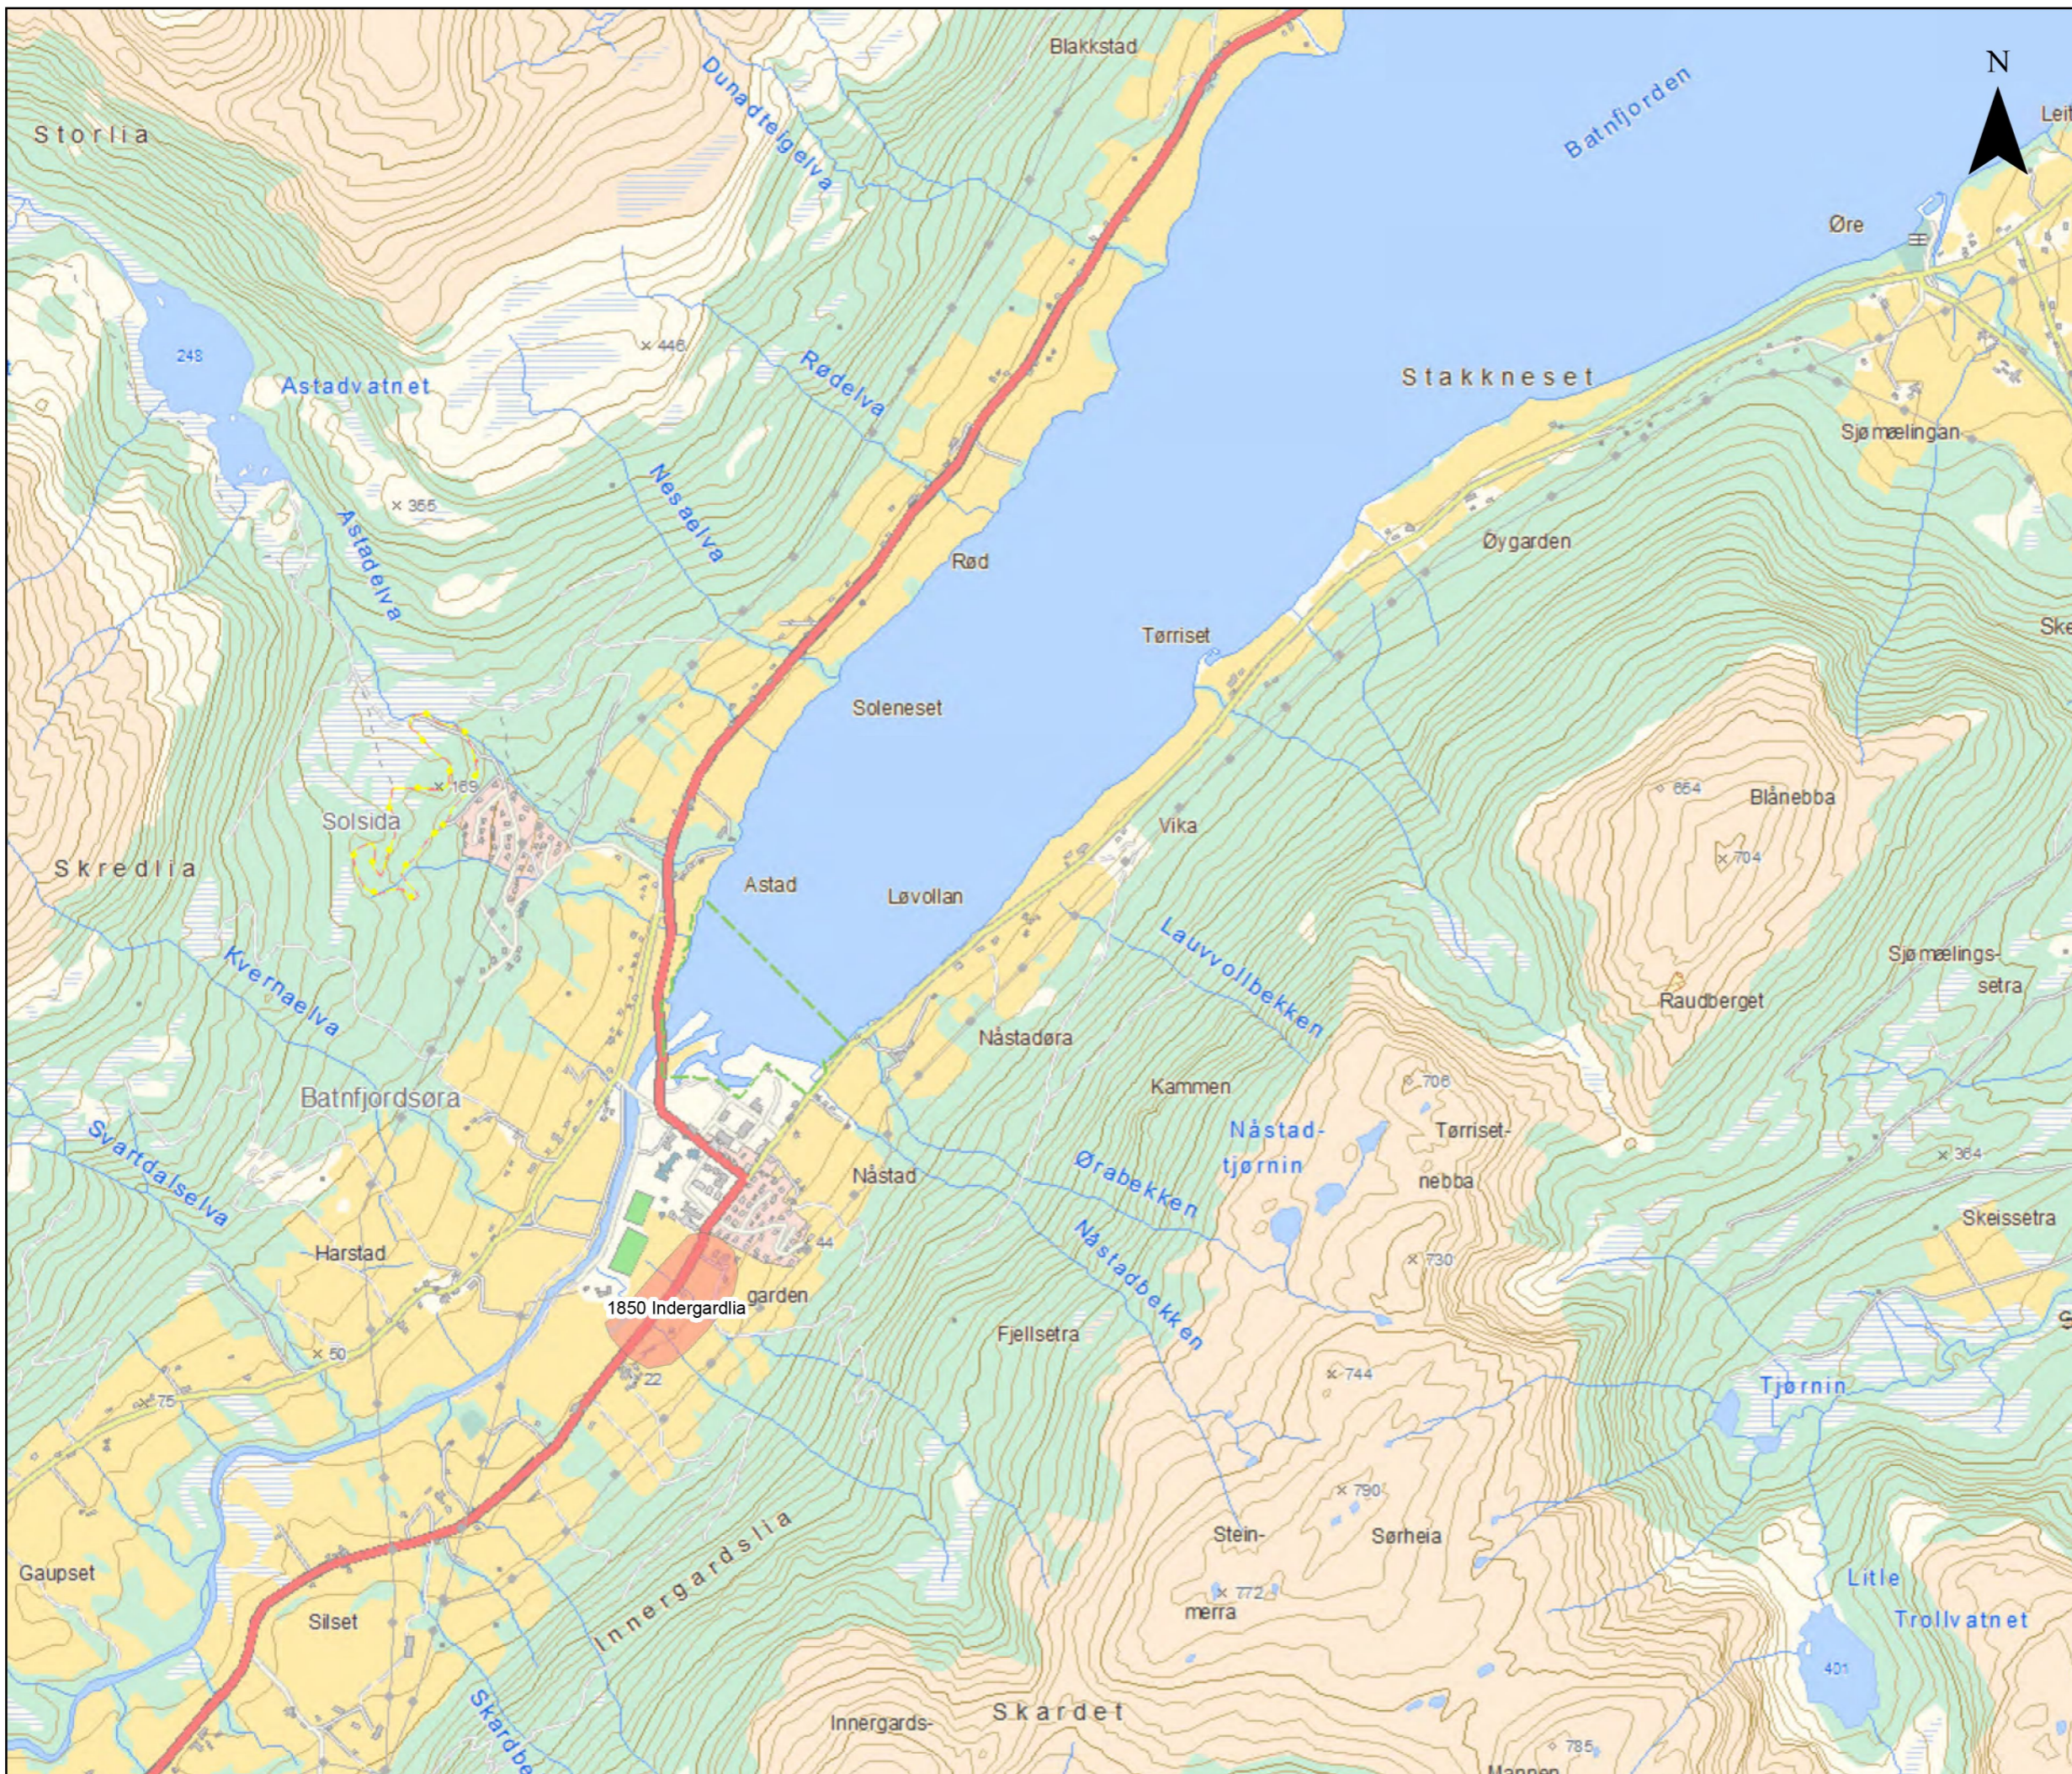
Kvikkleiresoner - Konsekvens - Batnfjordsøra		
Risiko for kvikkleireskred	Prosjektnr. 20120088-01-R	Kart nr. 10
Risiko for kvikkleireskred	Utført JMC	Dato 2013-09-13
Kvikkleirekartlegging kartbladene Tingvoll & Eide	Kontrollert BGK	 
Revisjon 0	Godkjent TRV

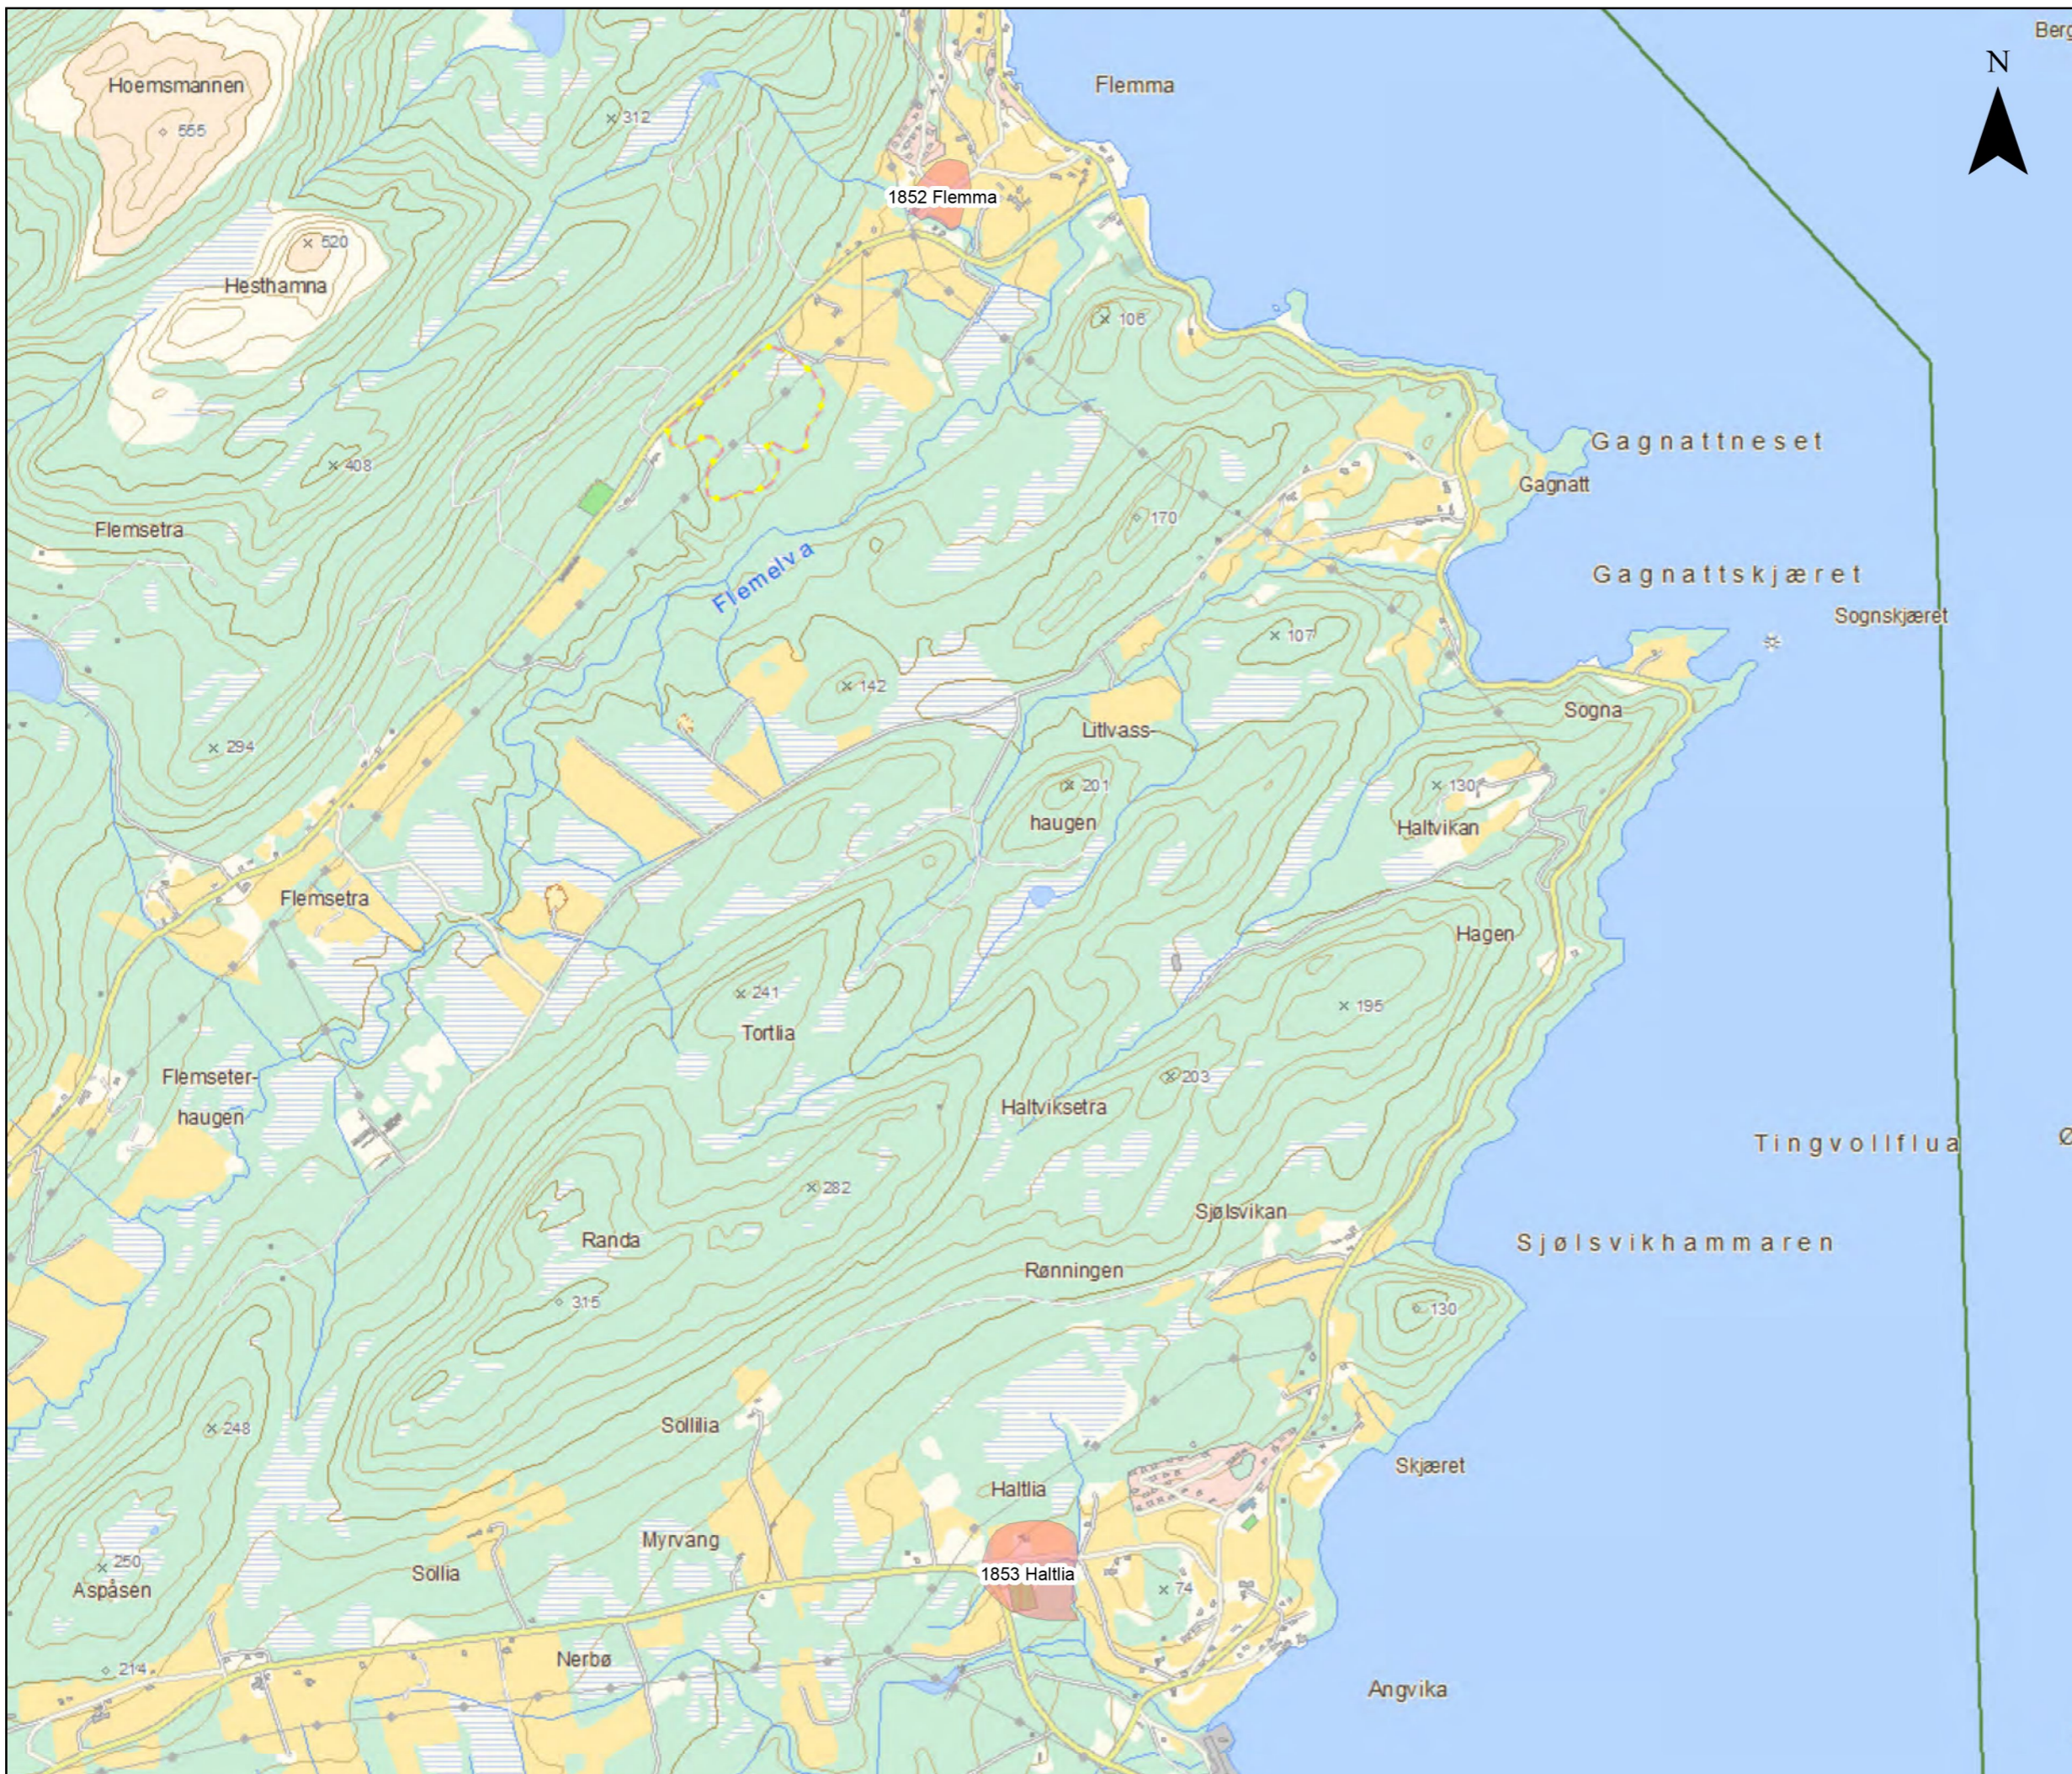
Kvikkleiresoner - Konsekvens - Flemelva		
<b>Risiko for kvikkleireskred</b>	Prosjektnr. 20120088-01-R	Kart nr. 12
Risiko for kvikkleireskred	Utført JMC	Dato 2013-09-13
Kvikkleirekartlegging kartbladene Tingvoll & Eide	Kontrollert BGK

### Tegnforklaring

### Konsekvensklasse

- 1 - Mindre alvorlig
- 2 - Alvorlig
- 3 - Meget alvorlig

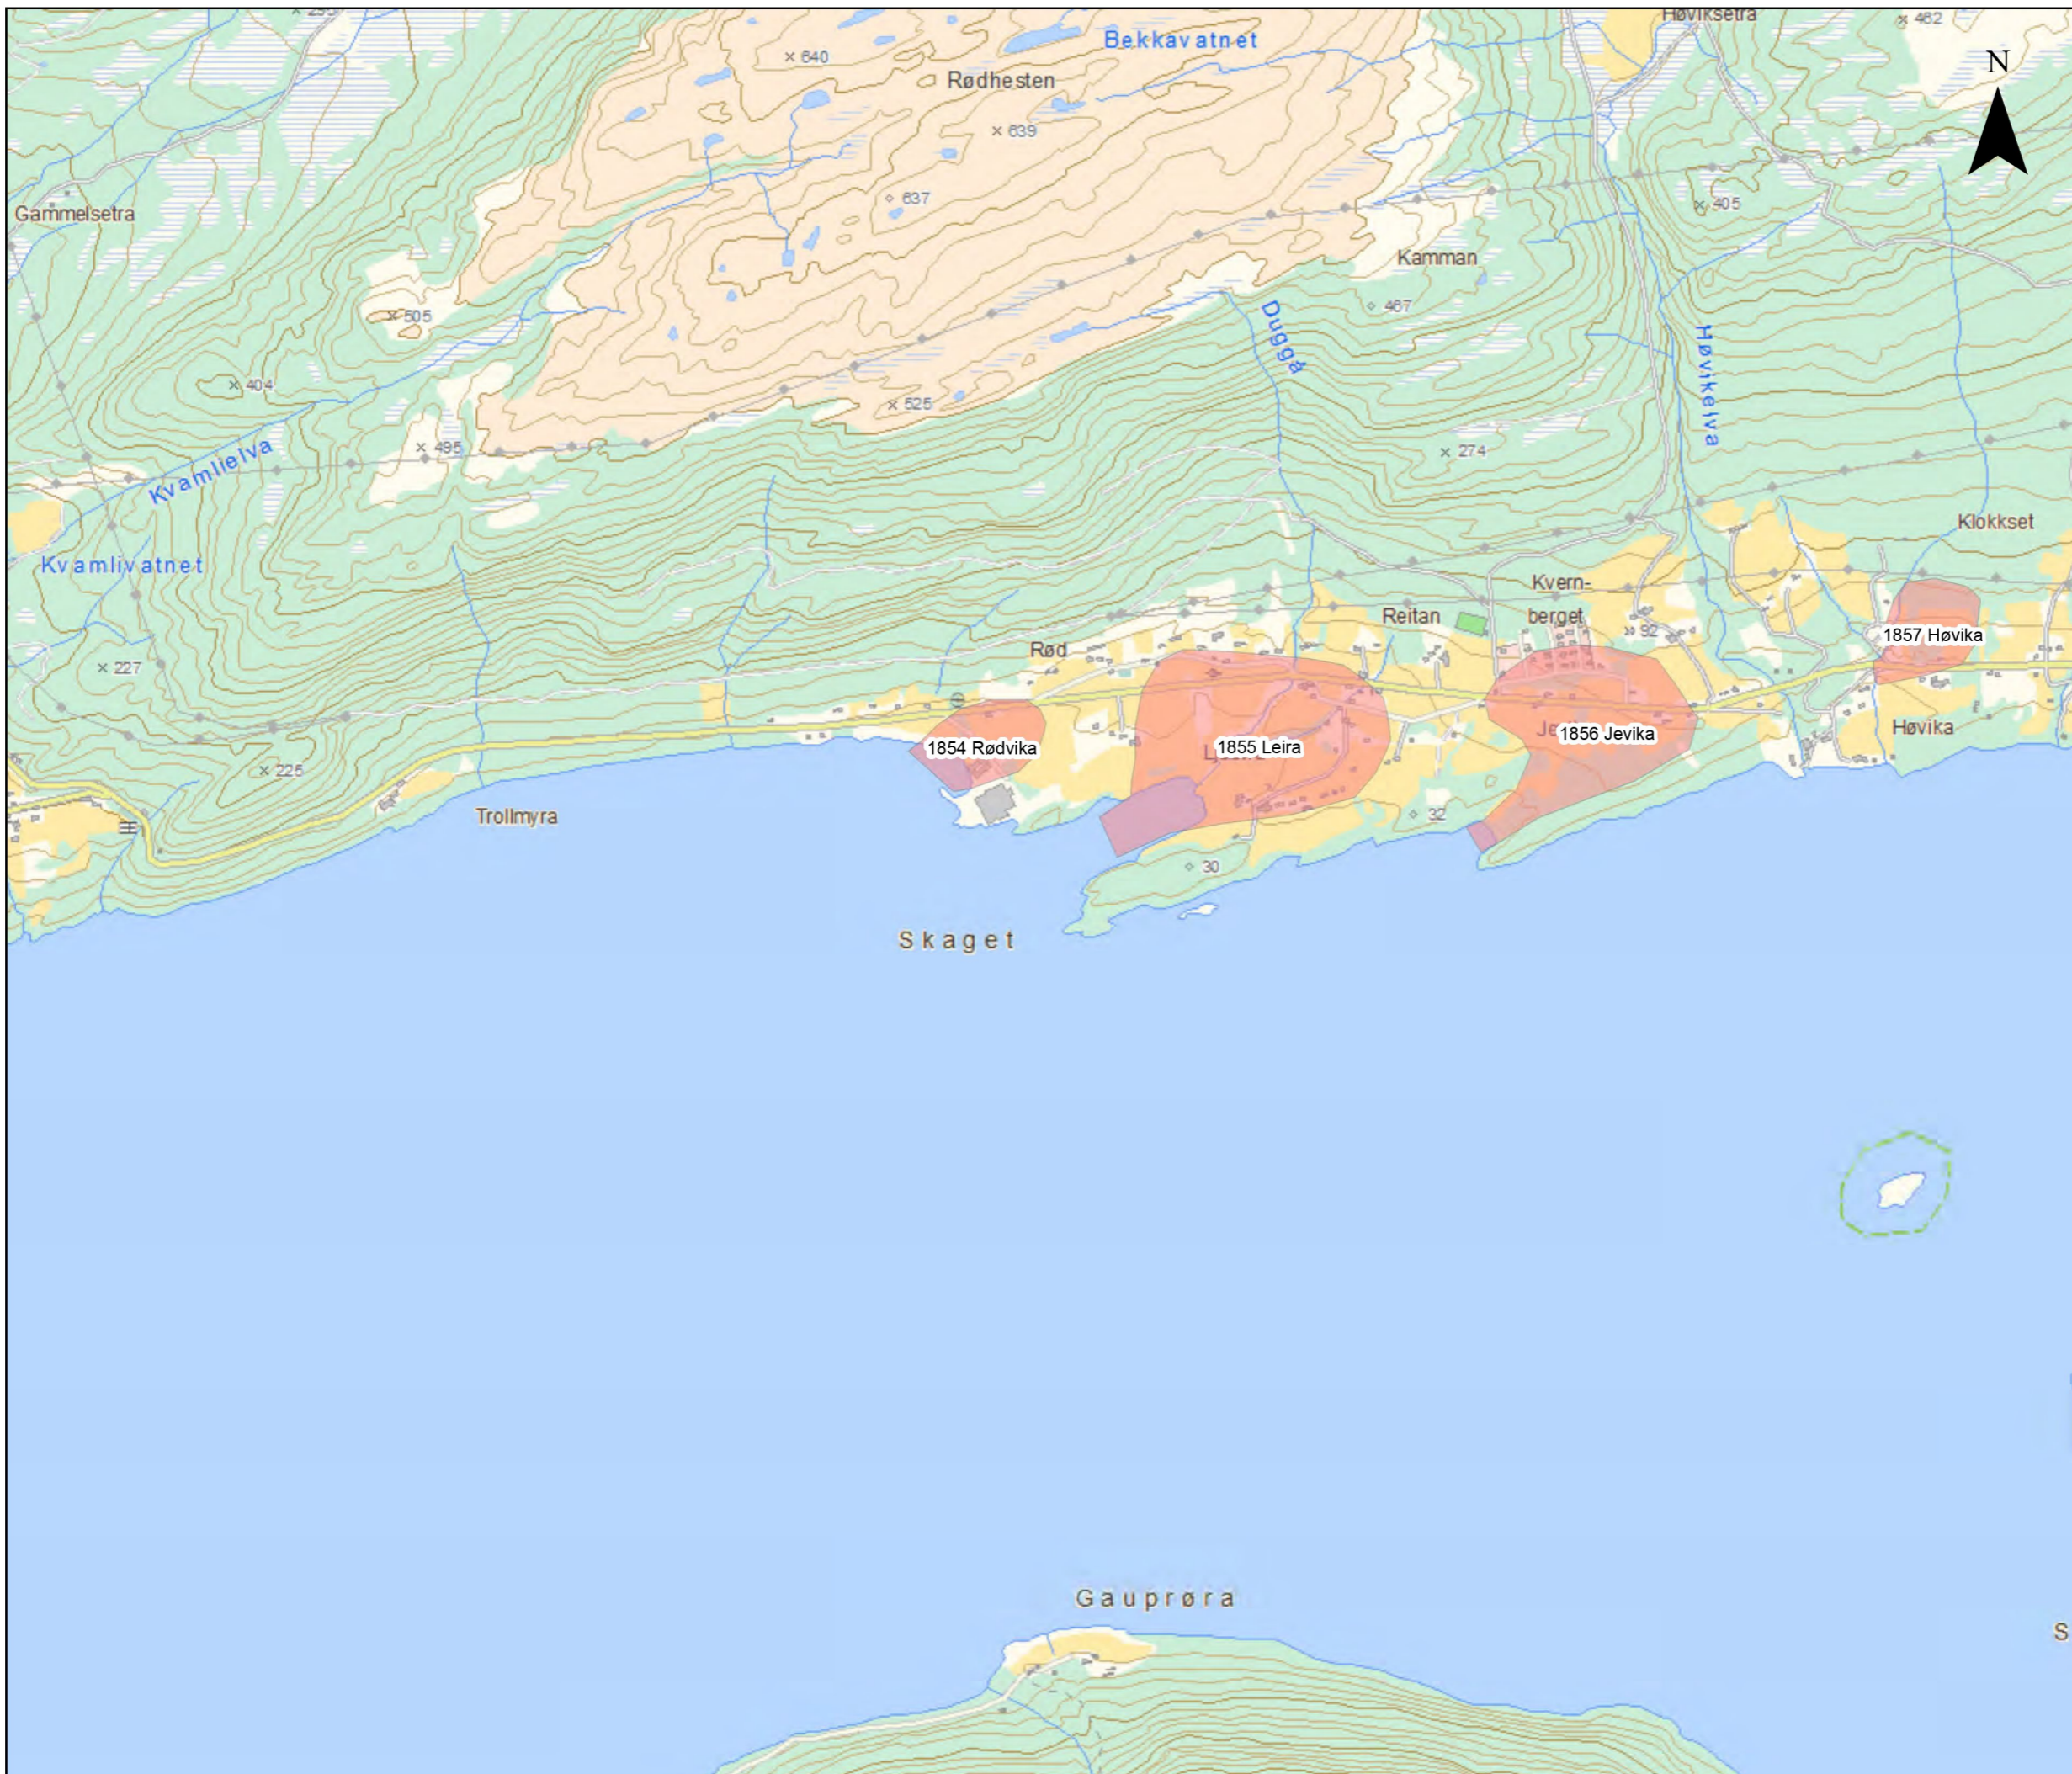
Kvikkleiresoner - Konsekvens - Langfjorden		
<b>Risiko for kvikkleireskred</b>	Prosjektnr. 20120088-01-R	Kart nr. 13
Risiko for kvikkleireskred	Utført JMC	Dato 2013-09-13
Kvikkleirekartlegging kartbladene Tingvoll & Eide	Kontrollert BGK	 
Revisjon 0	Godkjent Trv

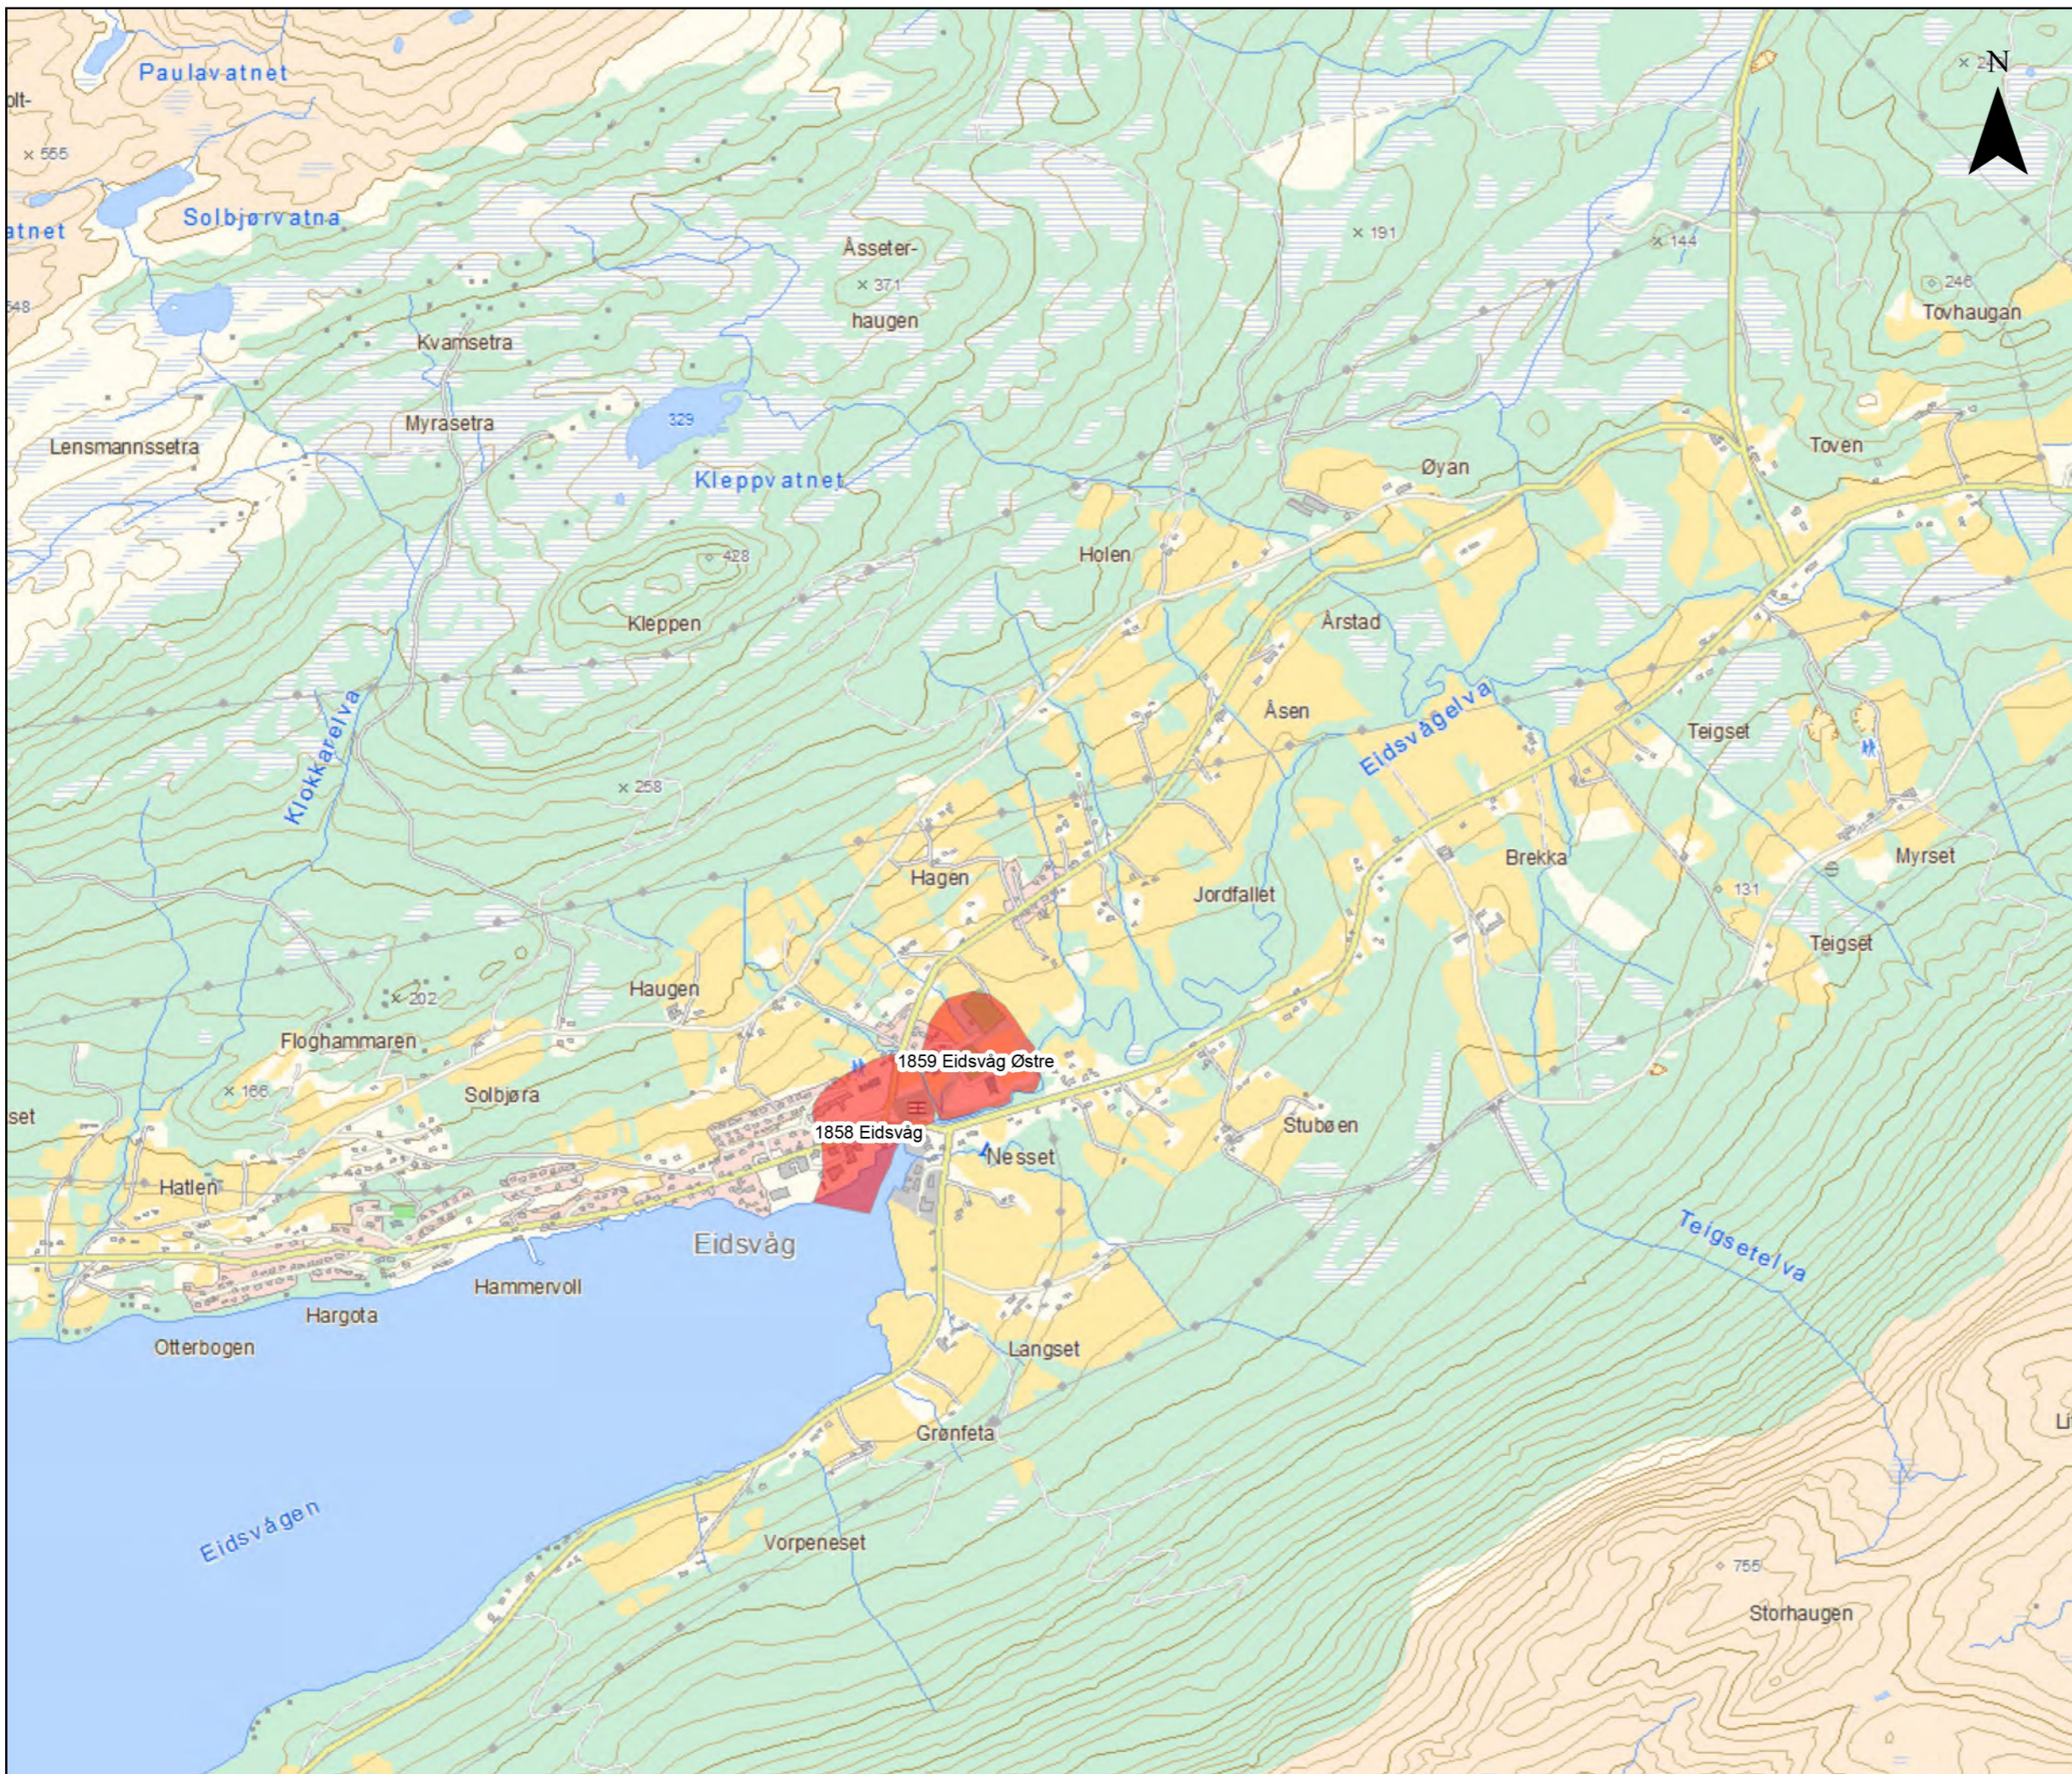
Kvikkleiresoner - Konsekvens - Eidsvåg		
<b>Risiko for kvikkleireskred</b>	Prosjektnr. 20120088-01-R	Kart nr. 14
Risiko for kvikkleireskred	Utført JMC	Dato 2013-09-13
Kvikkleirekartlegging kartbladene Tingvoll & Eide	Kontrollert BGK

## Tegnforklaring

### Konsekvensklasse

- 1 - Mindre alvorlig
- 2 - Alvorlig
- 3 - Meget alvorlig

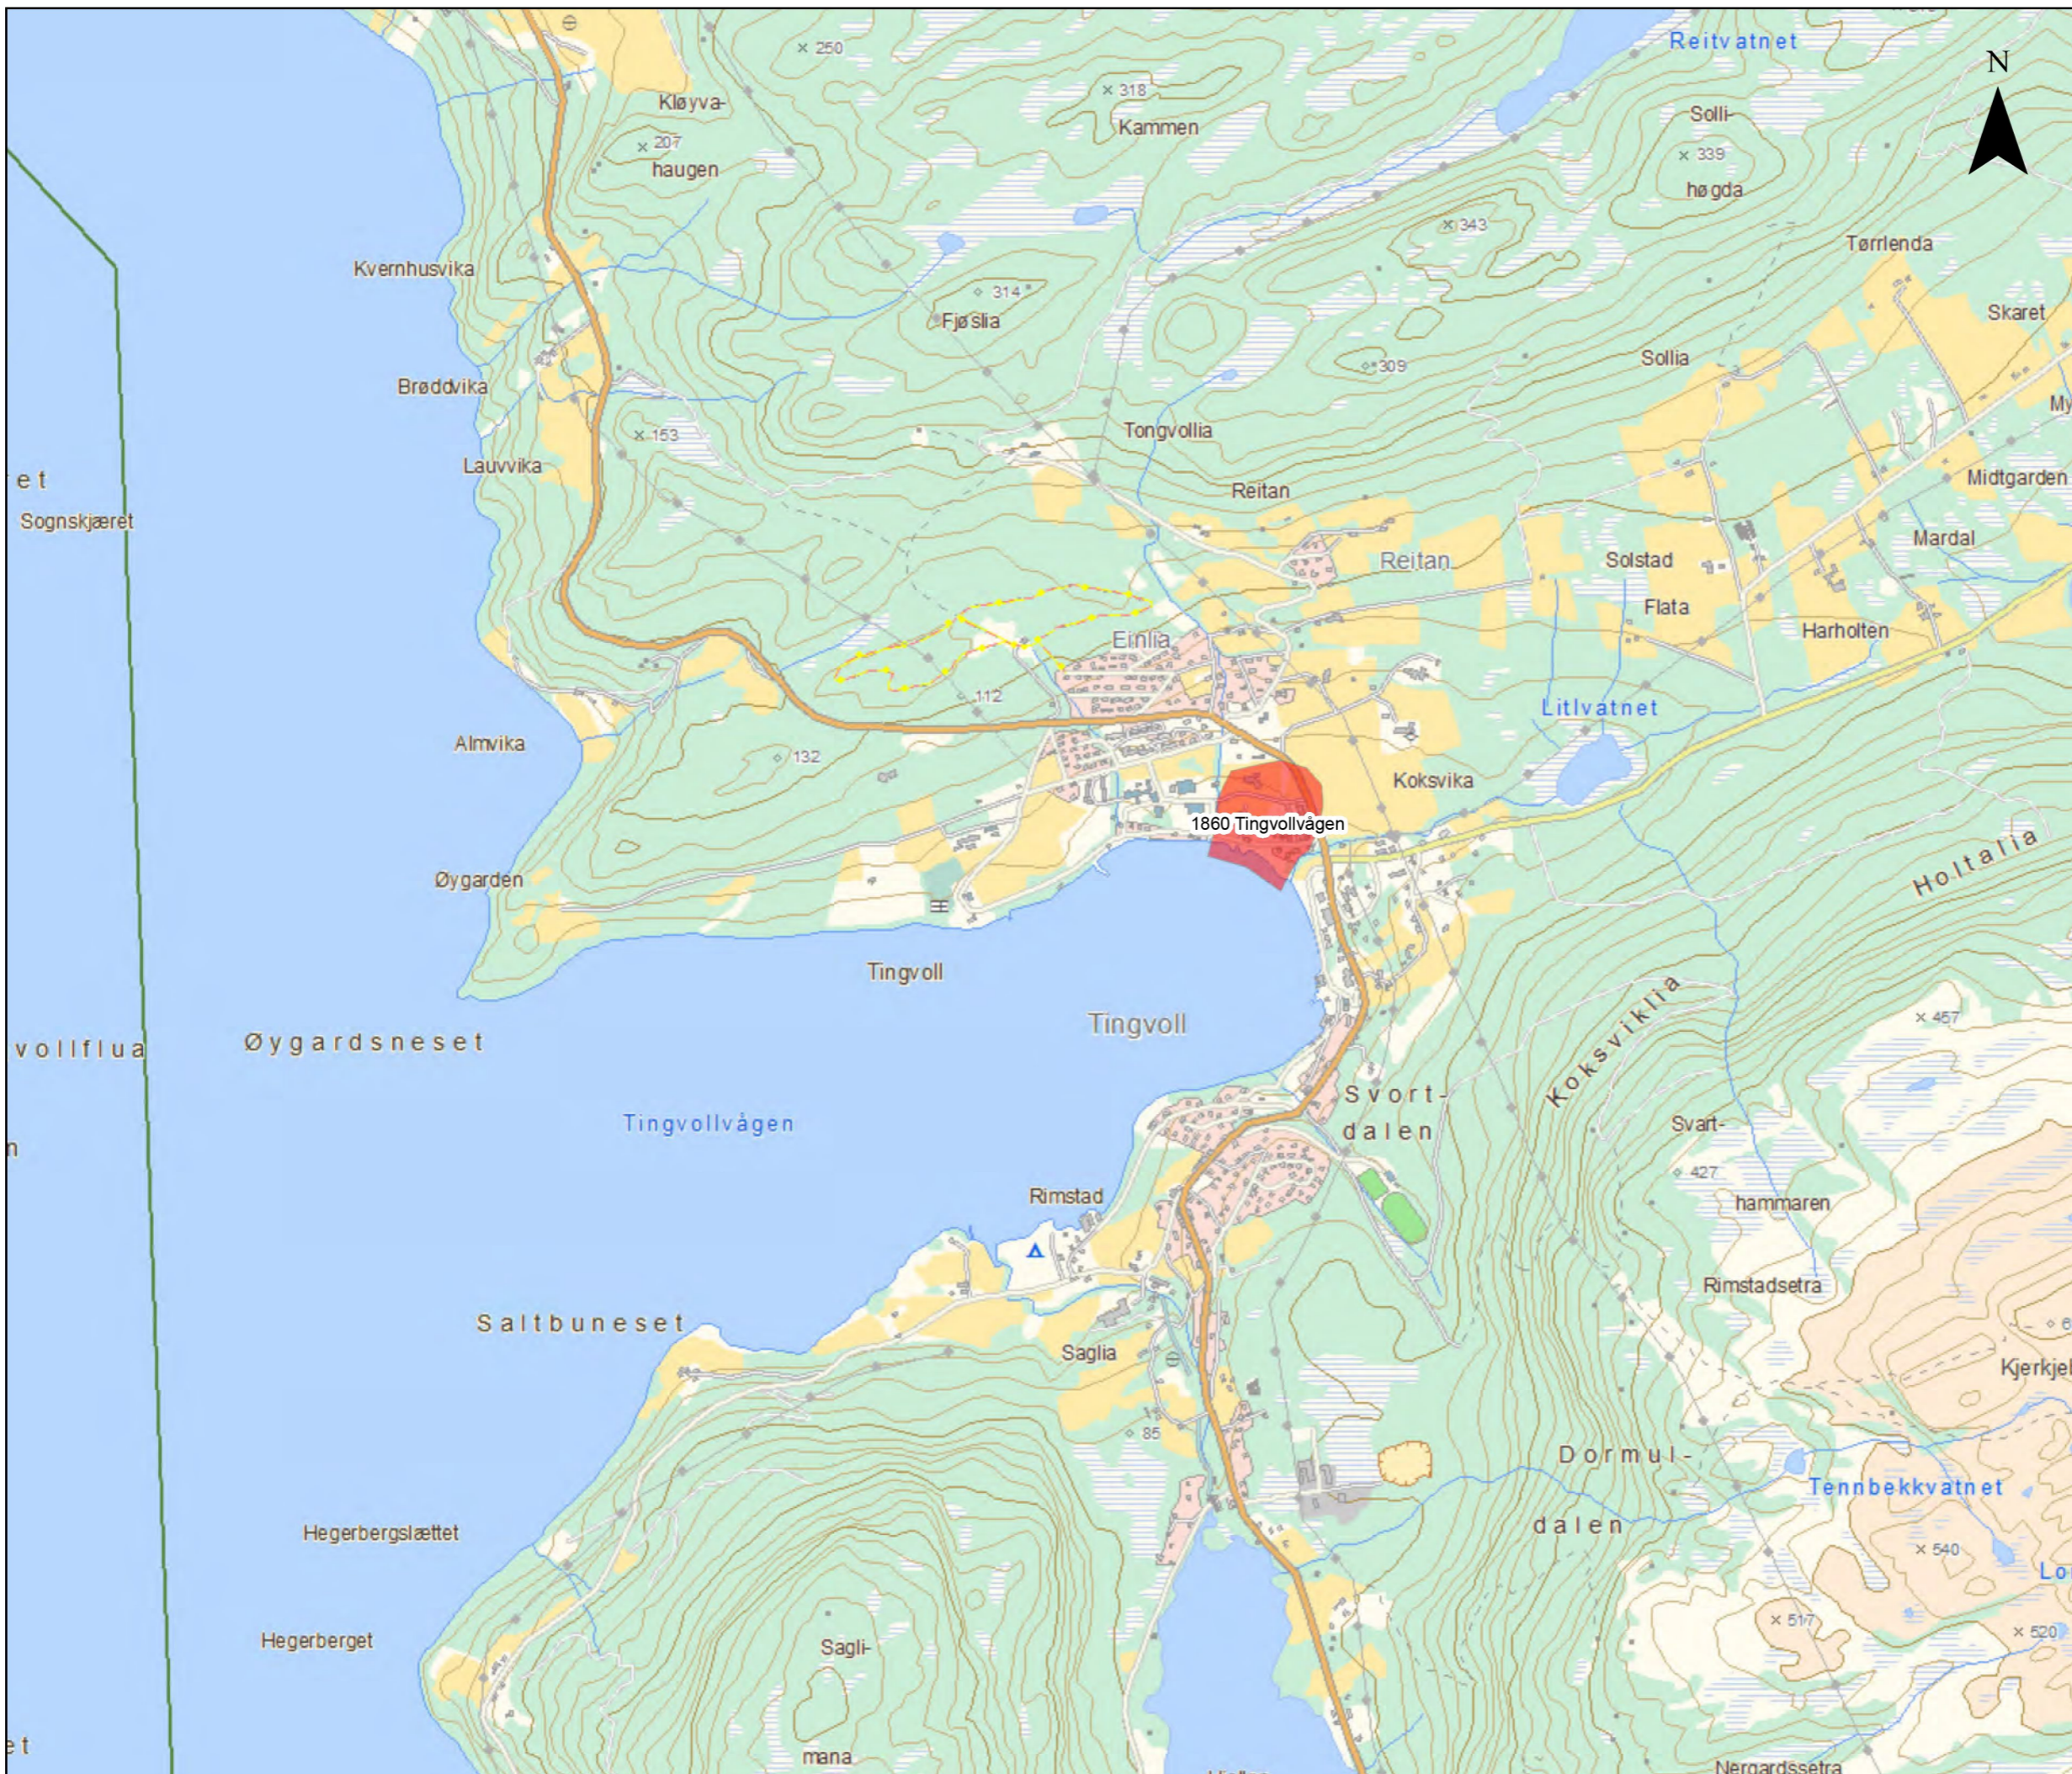
Kvikkleiresoner - Konsekvens - Tingvoll		
<b>Risiko for kvikkleireskred</b>	Prosjektnr. 20120088-01-R	Kart nr. 15
Risiko for kvikkleireskred	Utført JMC	Dato 2013-09-13
Kvikkleirekartlegging kartbladene Tingvoll & Eide	Kontrollert BGK

## Tegnforklaring

### Konsekvensklasse

- 1 - Mindre alvorlig
- 2 - Alvorlig
- 3 - Meget alvorlig
