## Kvikkleirekartlegging kartbladene Tingvoll & Eide

### Risiko for kvikkleireskred

20120088-01-R  
9. september 2013  
Rev. nr.: 1 / 5. februar 2014

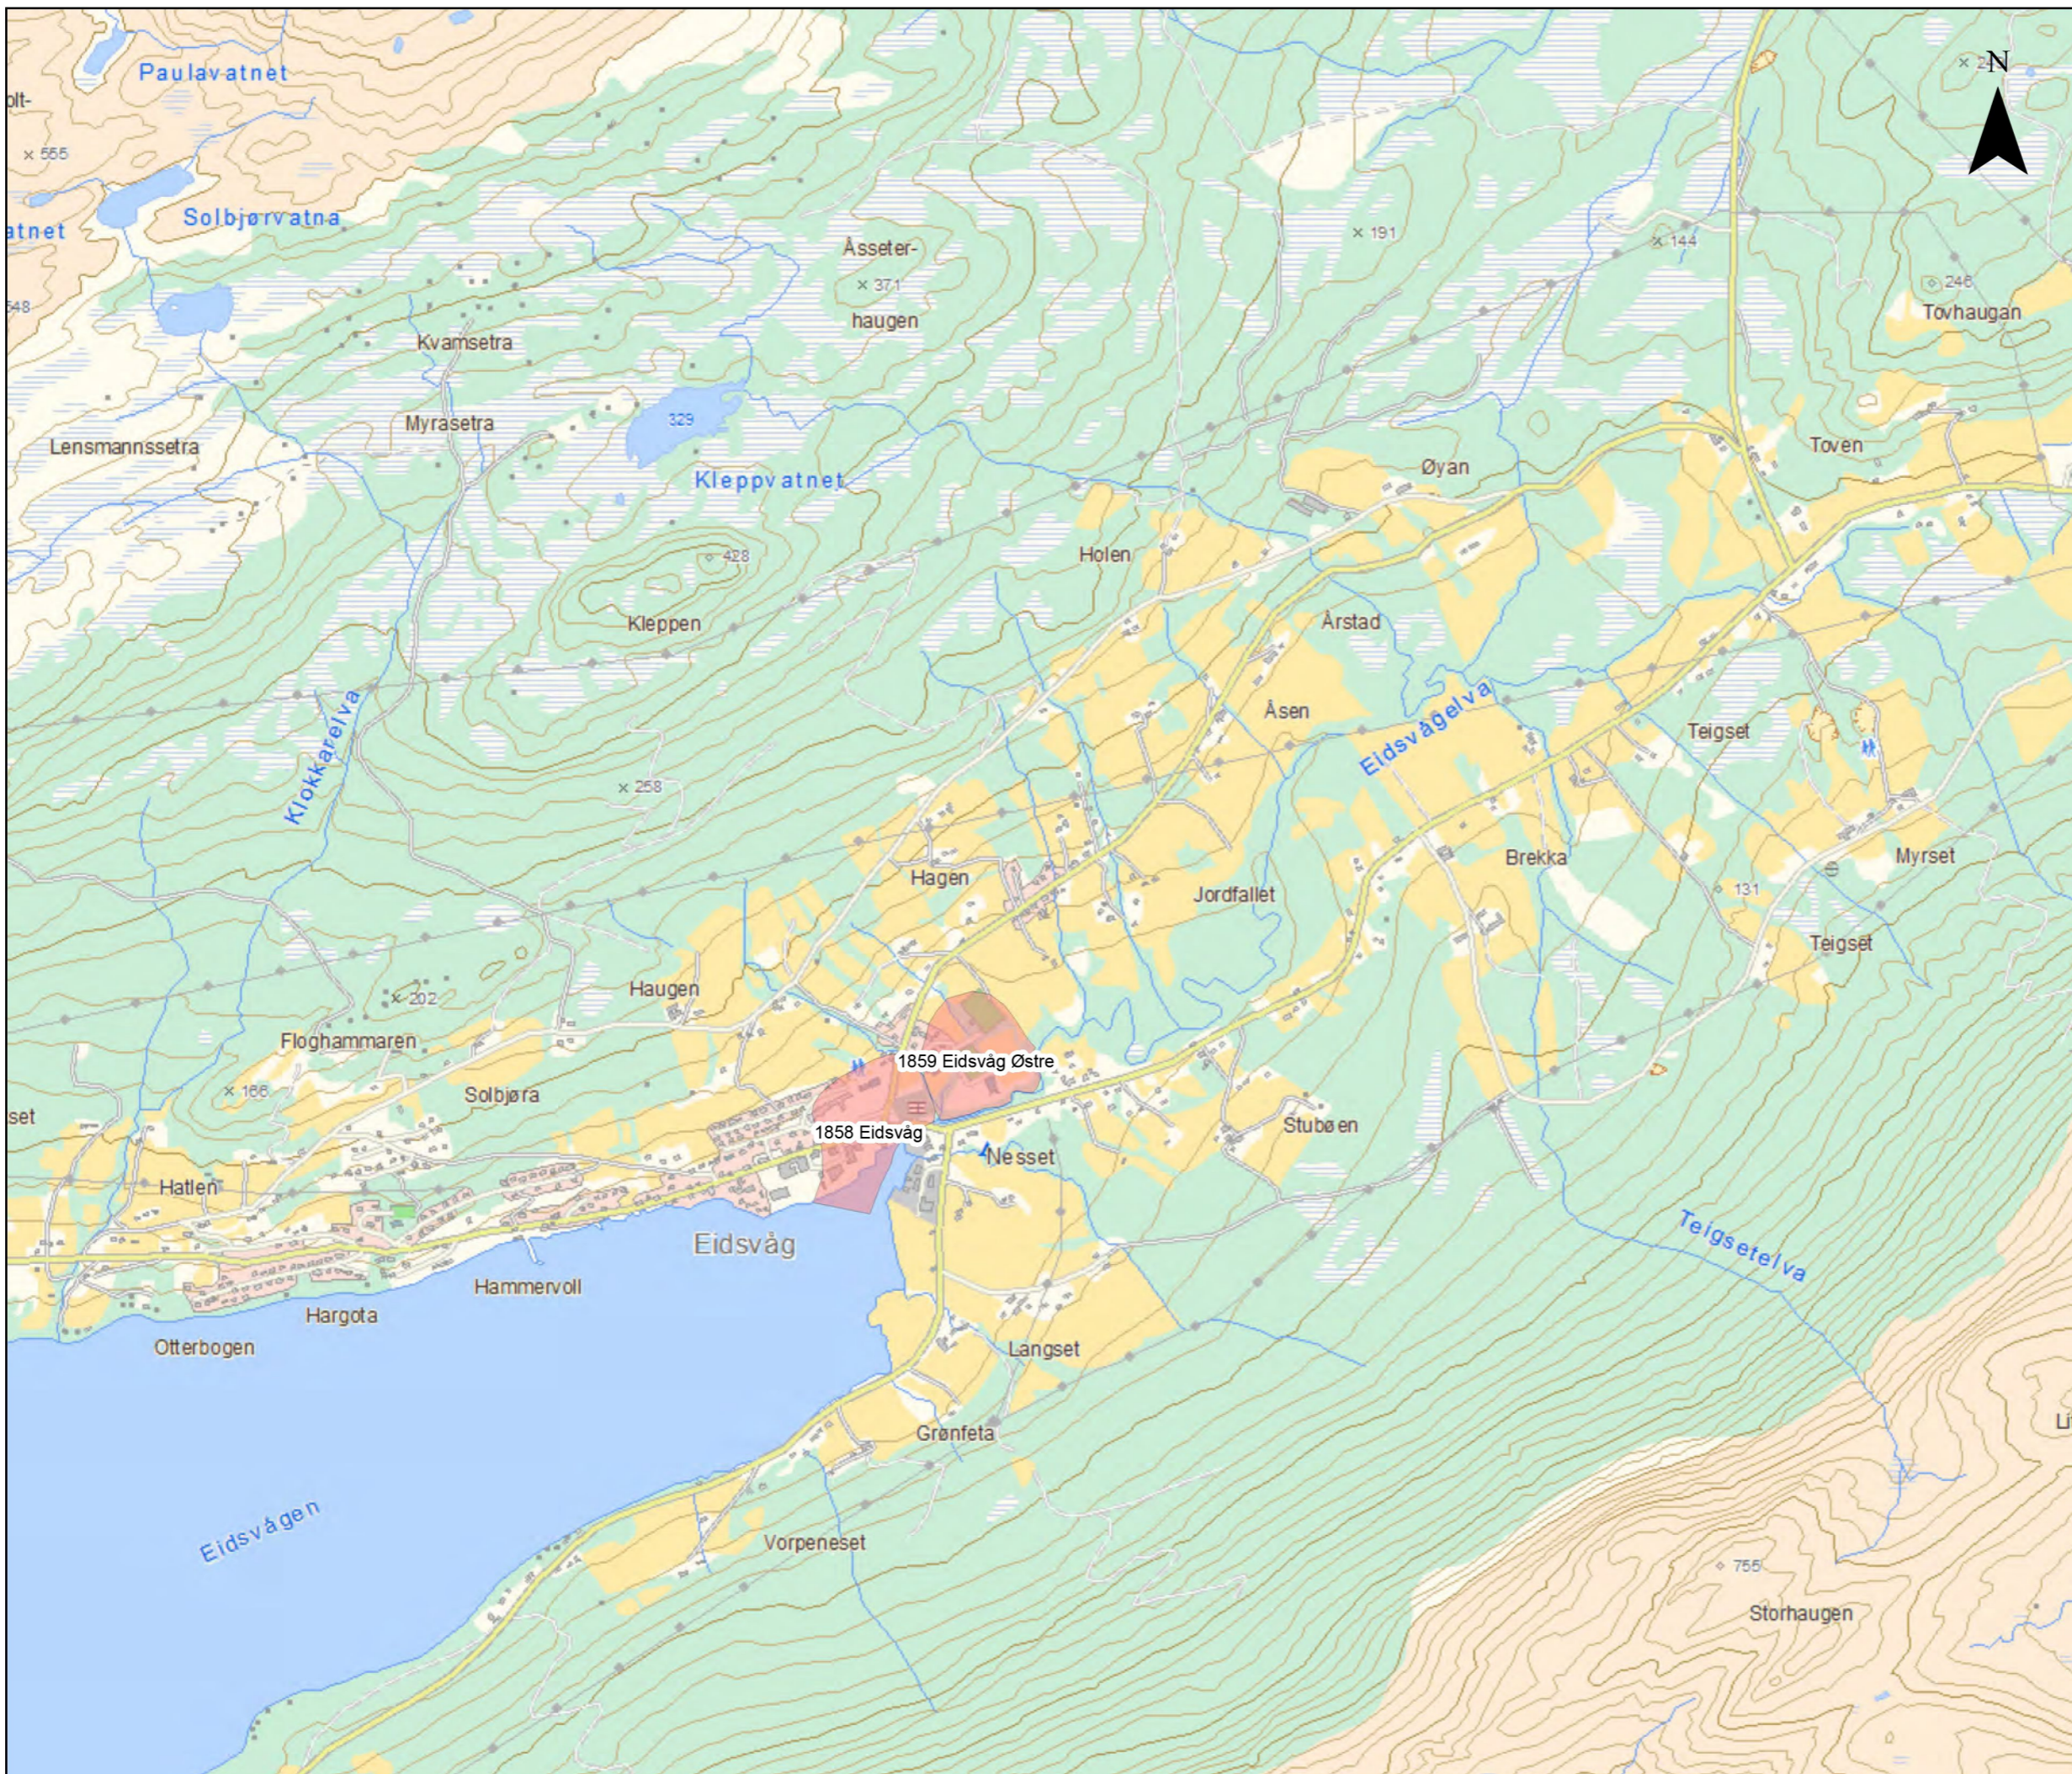
Kvikkleiresoner - Risiko - Eidsvåg		
<b>NVE</b>	Prosjektnr. 20120088-01-R	Kart nr. 21
Risiko for kvikkleireskred	Utført JMC	Dato 2013-09-13
Kvikkleirekartlegging kartbladene Tingvoll & Eide	Kontrollert BGK	 
Revisjon 0	Godkjent TRV

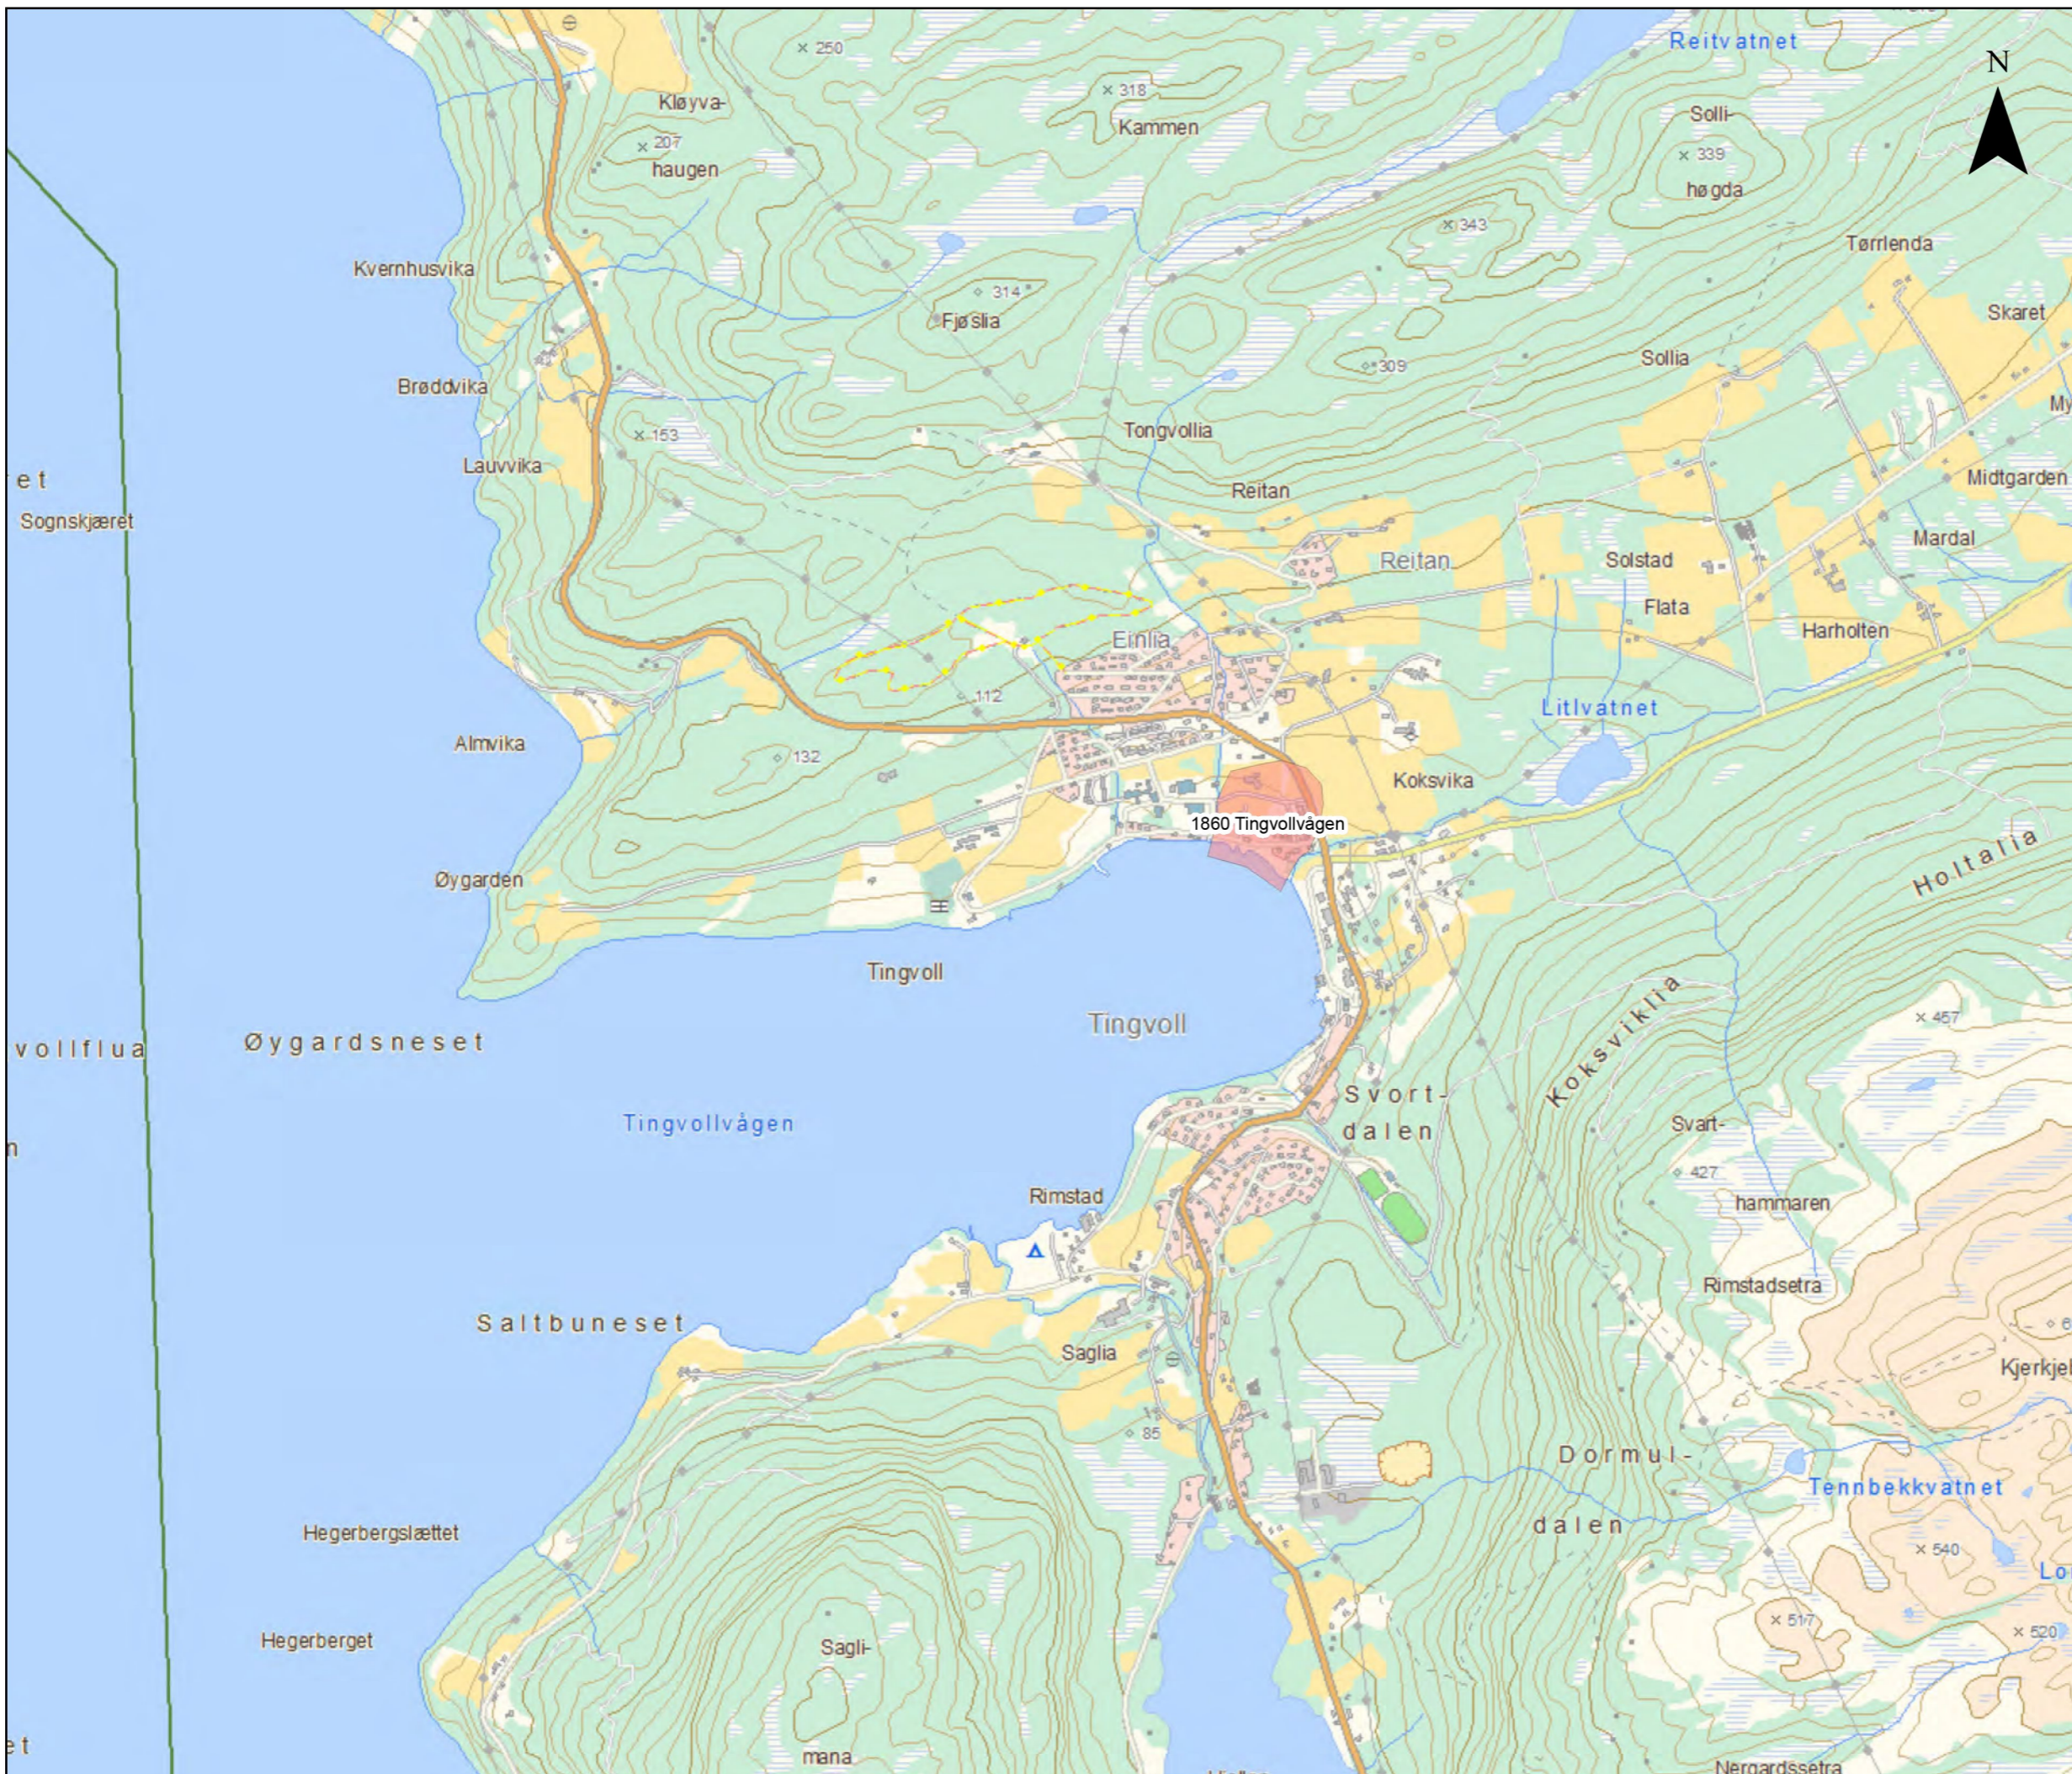
Kvikkleiresoner - Risiko - Tingvoll		
<b>NVE</b>	Prosjektnr. 20120088-01-R	Kart nr. 22
Risiko for kvikkleireskred	Utført JMC	Dato 2013-09-13
Kvikkleirekartlegging kartbladene Tingvoll & Eide	Kontrollert BGK

### Tegnforklaring

#### Risikoklasse

- 1
- 2
- 3
- 4
- 5

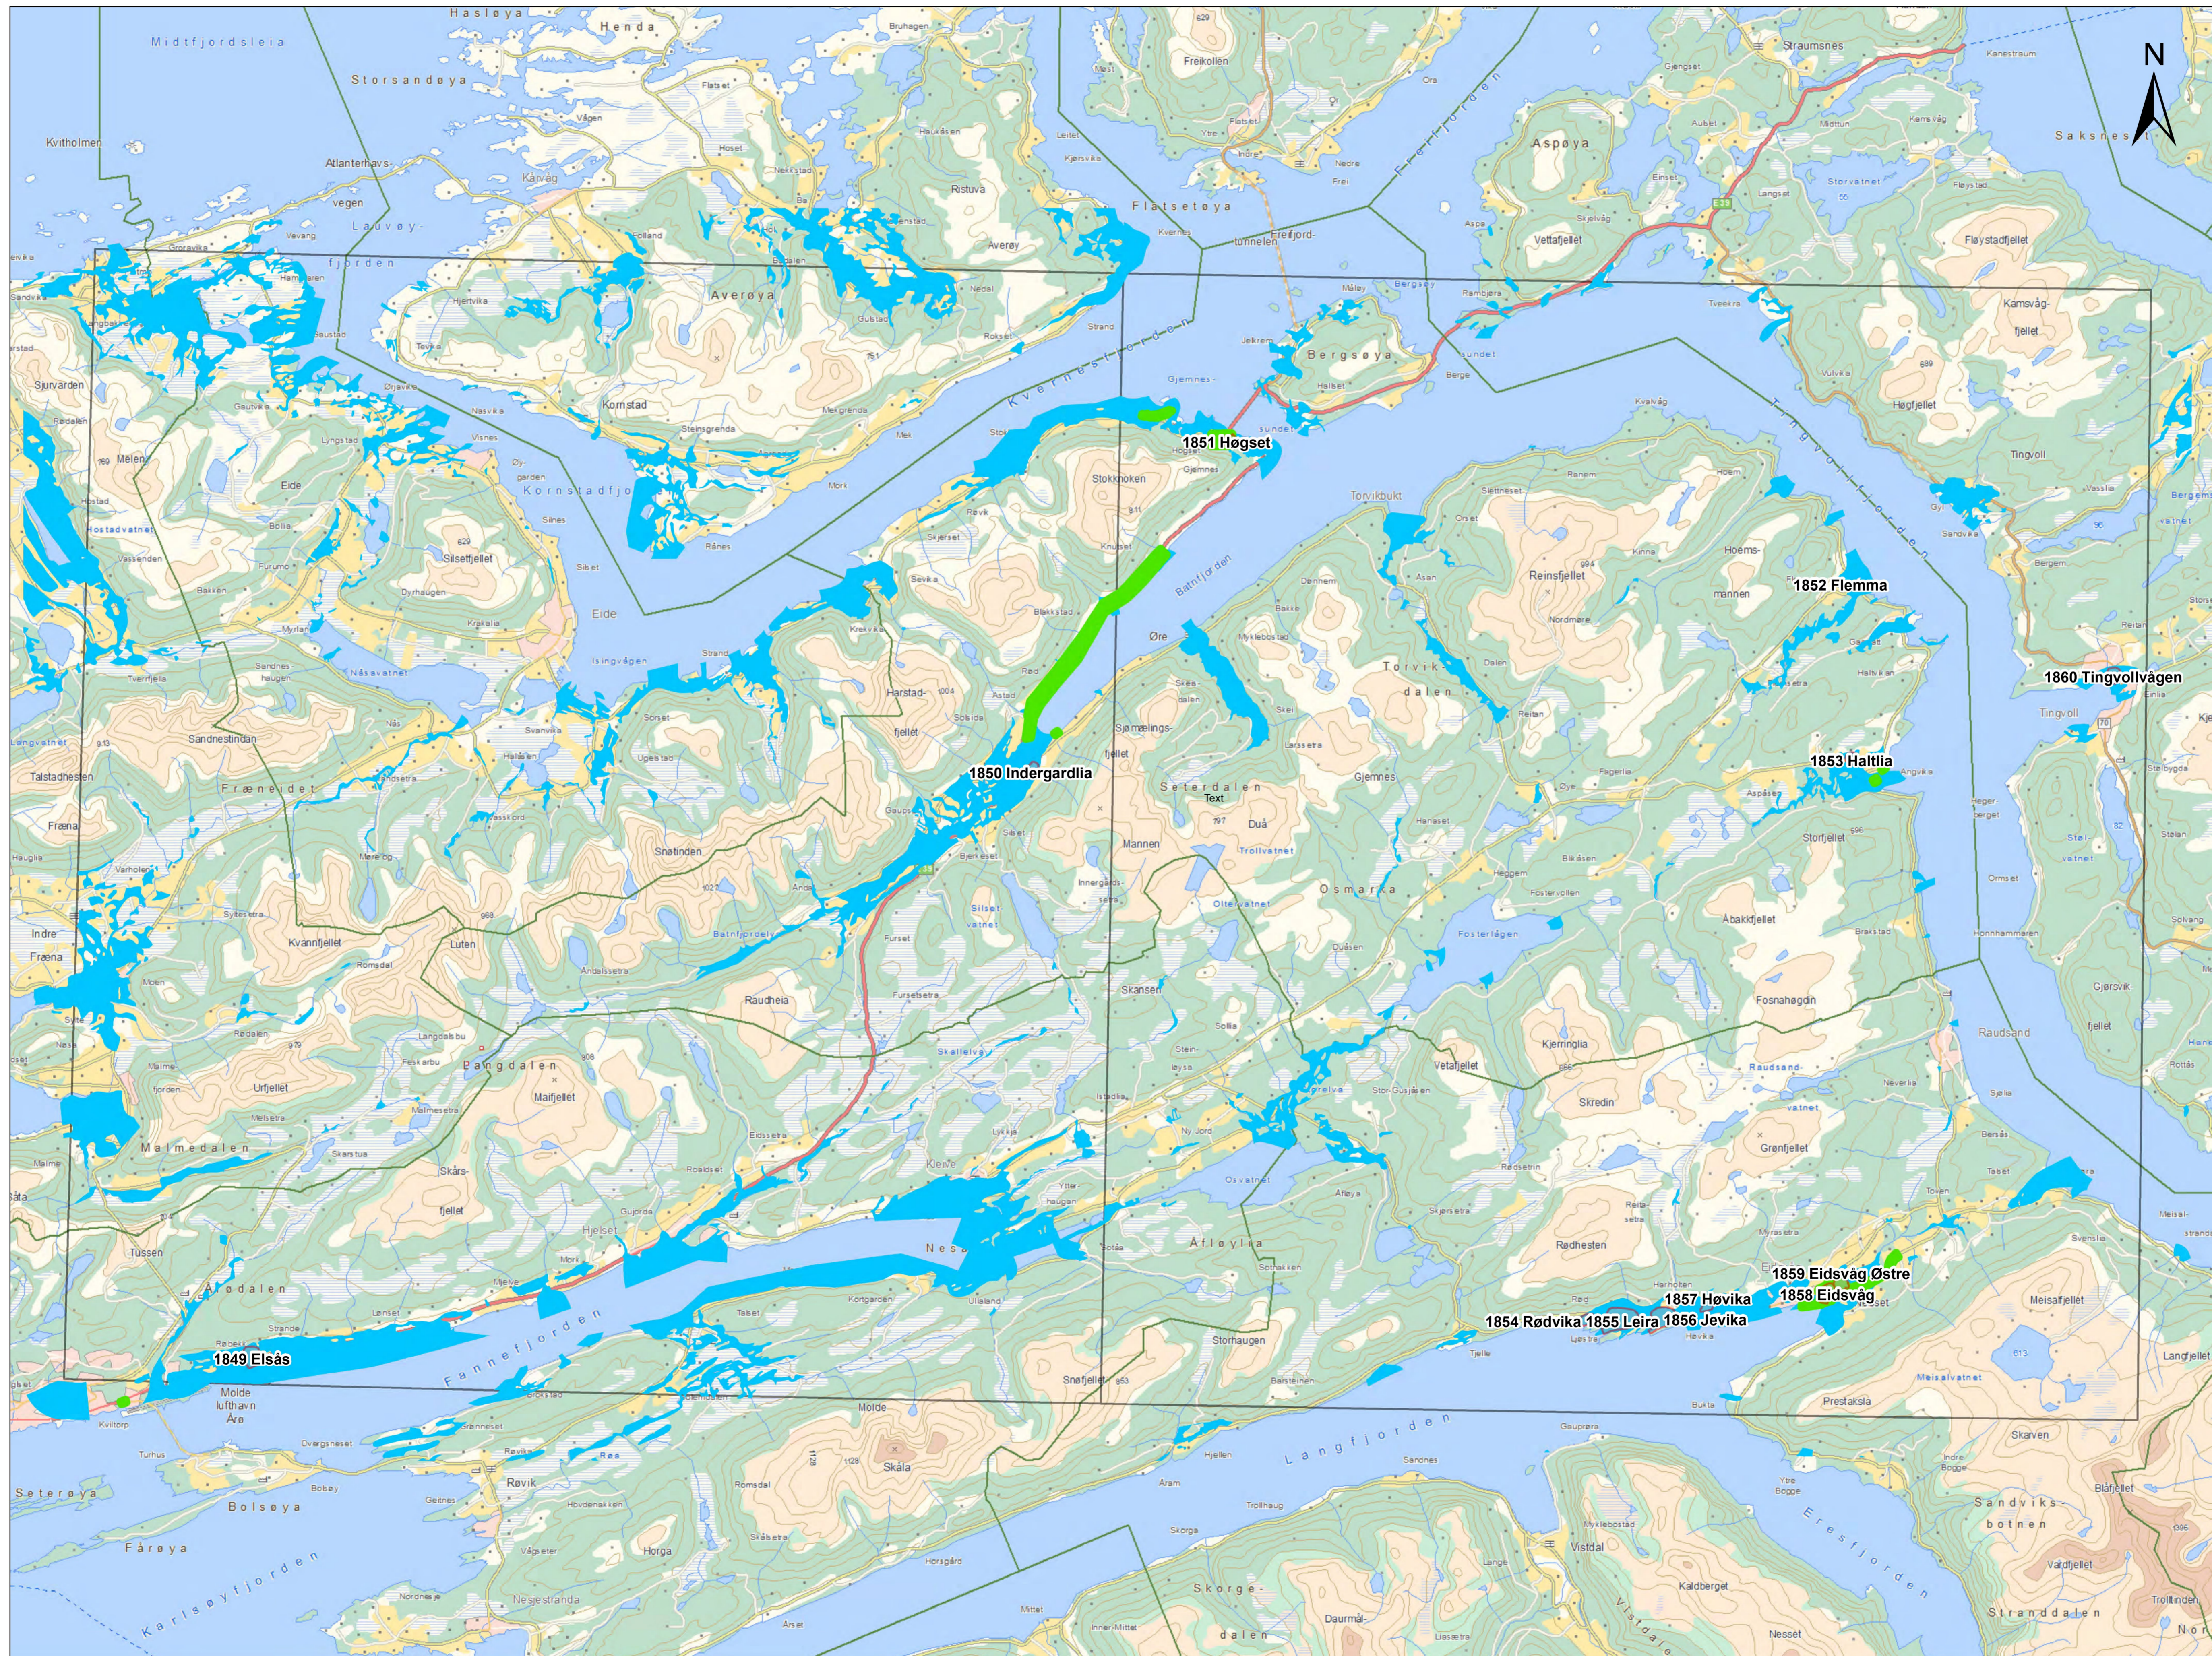
**Tegnforklaring**

- Faresoner
- Tidligere grunnundersøkelser
- Løsmasser**
- Ikke marine avset.
- Marine avsetninger
