Dokumentnr: 115458n2

Færder. Vestskogen områderegulering Notat områdestabilitet, soneutredning

500 Terrengprofil D-D med resultat fra stabilitetsberegning utført i GeoSuite Stability

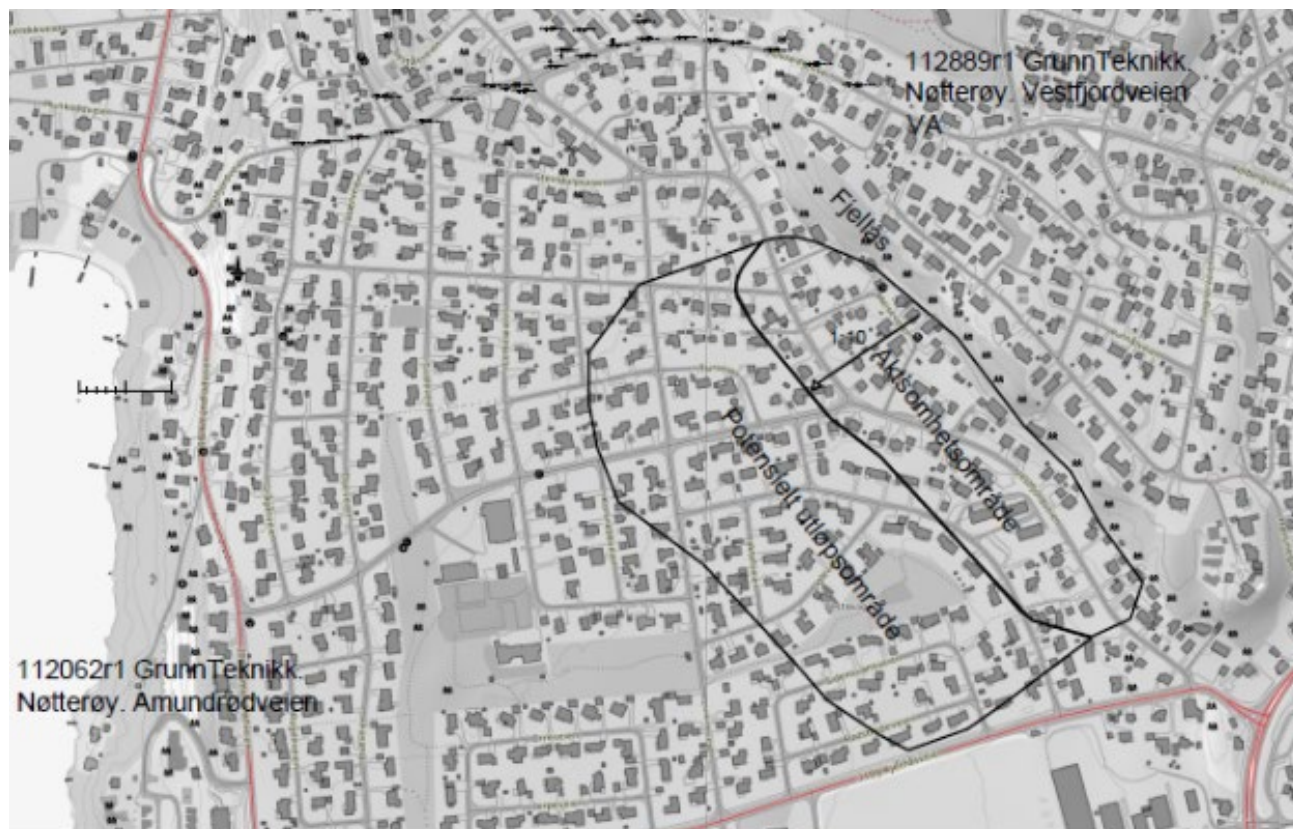
Figur 1: Skisse med registrert aktsomhetsområde. Sonene med 1:10 har ca 100 m bredde langs fjellåsen i øst. Ref [1].

GrunnTeknikk AS er engasjert av Færder kommune v/Elise Westgaard for å vurdere områdestabilitet i forbindelse med ny områderegeringsplan på Vestskogen. Innledende områdestabilitetsvurdering, ref. [1], avdekket behov for nærmere vurdering av et aktsomhetsområde mot østre grense av reguleringsområdet. Se Figur 1 under.

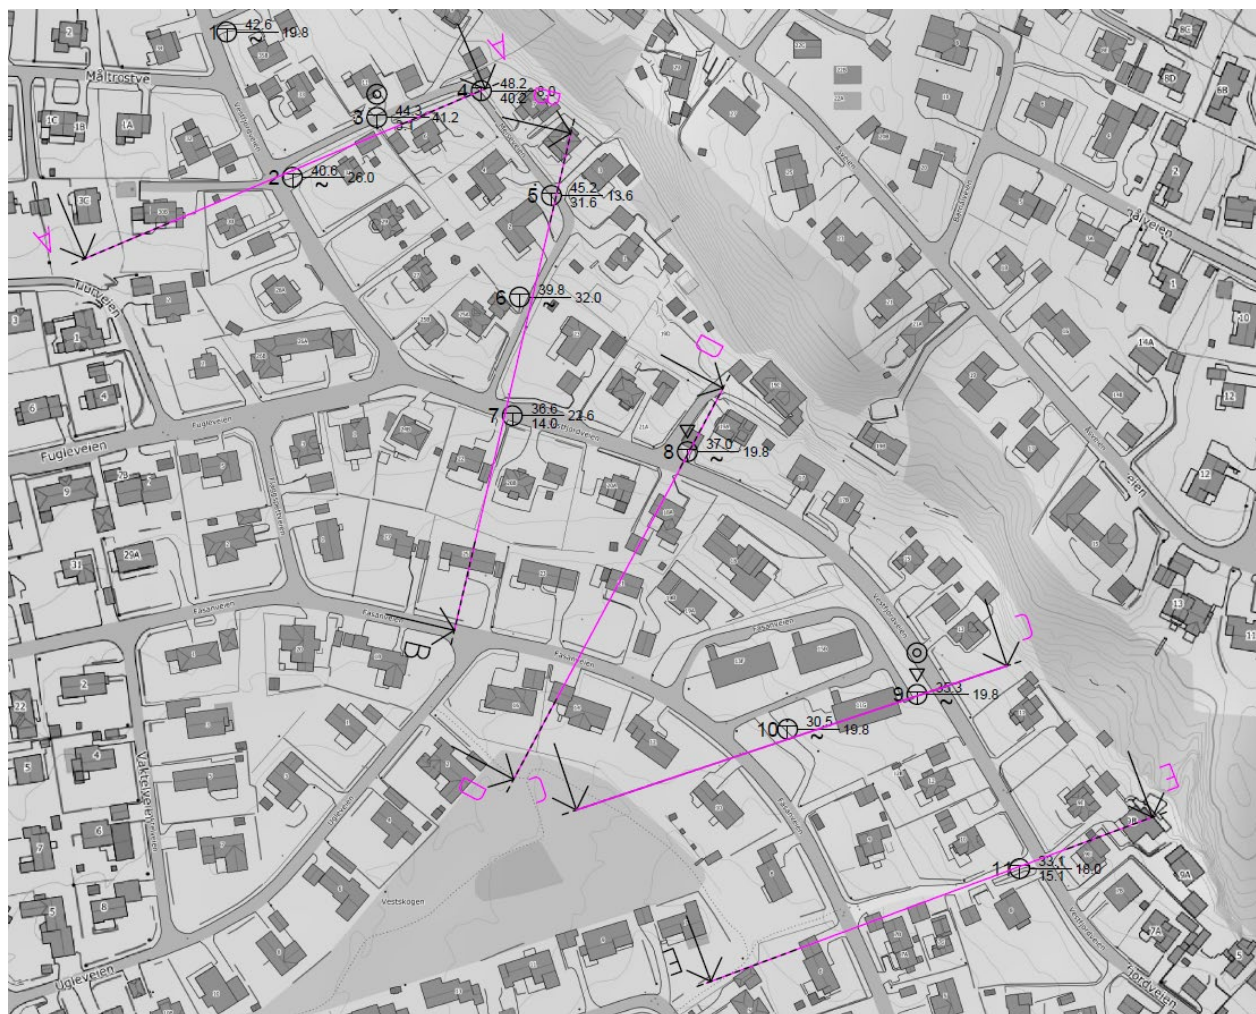
Figur 3: Utklipp fra borplan med påtegnede snitt. Det er regnet stabilitet i snitt D-D.

Avgrenset kvikkleirefaresone ligger innenfor reguleringsområdet. For å vurdere stabilitetsforholdene er det utført stabilitetsberegninger i et kritisk/karakteristisk profil (snitt D-D vist på figur 2). Helningen i dette snittet er større enn i resterende snitt (1:8). I tillegg indikerer totalsondering 8 i dette snittet meget bløte/sensitive masser. Resterende snitt vist på Figur 2 framstår med bakgrunn i utførte grunnundersøkelser generelt noe fastere. Det er derfor lagt til grunn at stabiliteten i disse snittene ikke vil bli dårligere enn beregnet stabilitet i snitt D-D. Terrengprofilen er vist på tegning 115468-500.
