Oppdragsgiver	Navn Ål kommune	Kontaktperson Svein Furuhaug
Oppdrag	Nummer og navn 23521 Ål, Liagardane - Gjennomgang av bekkeløp og skredfarevurdering med prosjektering av sikringstiltak for naturskade, flom og skred	Oppdragsleder Kristin Lome
Dokument	Nummer 23521-01-3 Utført av Kristin Lome og Kalle Kronholm	Dato 2024-09-19 Kontrollert av Espen Eidsvåg

Skredfarekartlegging for Liagardane

Skred AS har utført en skredfarekartlegging for området Liagardane i Ål kommune, på oppdrag for Ål kommune.

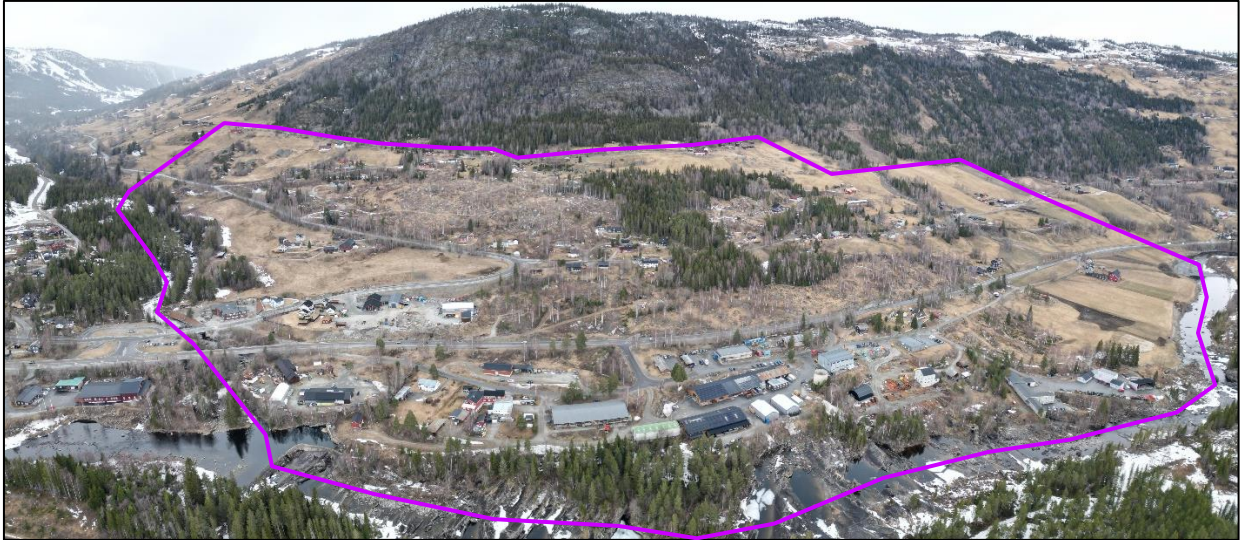
Figur 14: Oversiktsbilde satt sammen fra flere dronebilder av Gullhagen-Oppsata, sett mot NNV. Bildet er satt sammen fra flere bilder og proporsjonene i bildet er stedvis noe forvrent. Kartleggingsområdet er antydnet med lilla omriss.

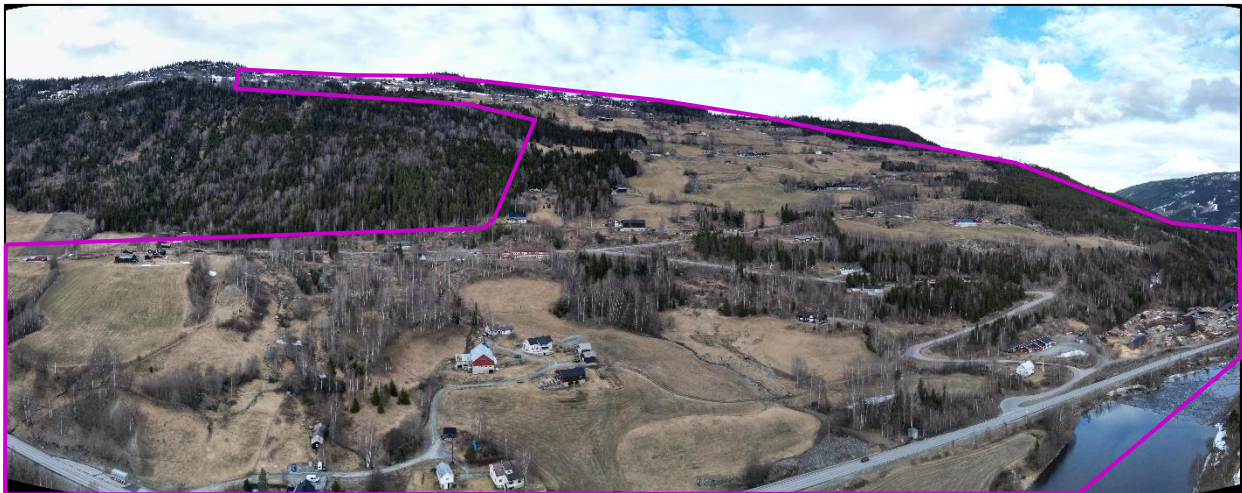
Figur 19: Oversiktsbilde satt sammen fra flere dronebilder av Liagardane og proporsjonene i bildet er stedvis noe forvrengt. Kartleggingsområdet er antydnet med lilla omriss.

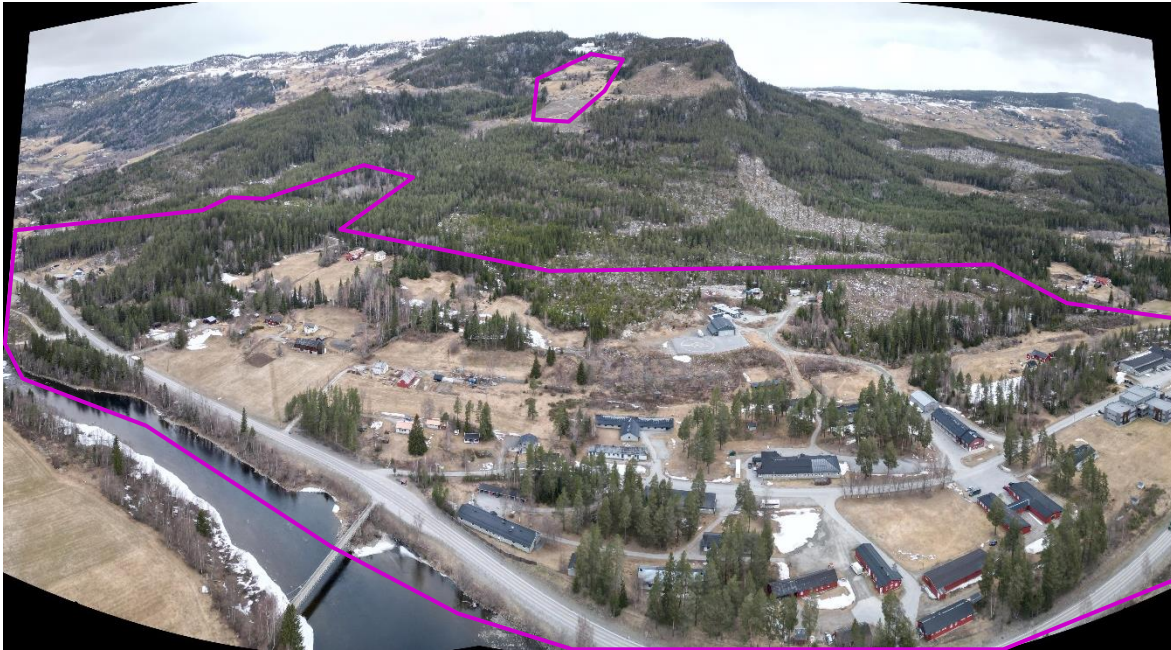
Figur 25: Oversiktsbilde satt sammen fra flere dronebilder av Torpomoen og Ton, sett mot NV. Bildet er satt sammen fra flere bilder og proporsjonene i bildet er stedvis noe forvrengt. Kartleggingsområdet er antydnet med lilla omriss.

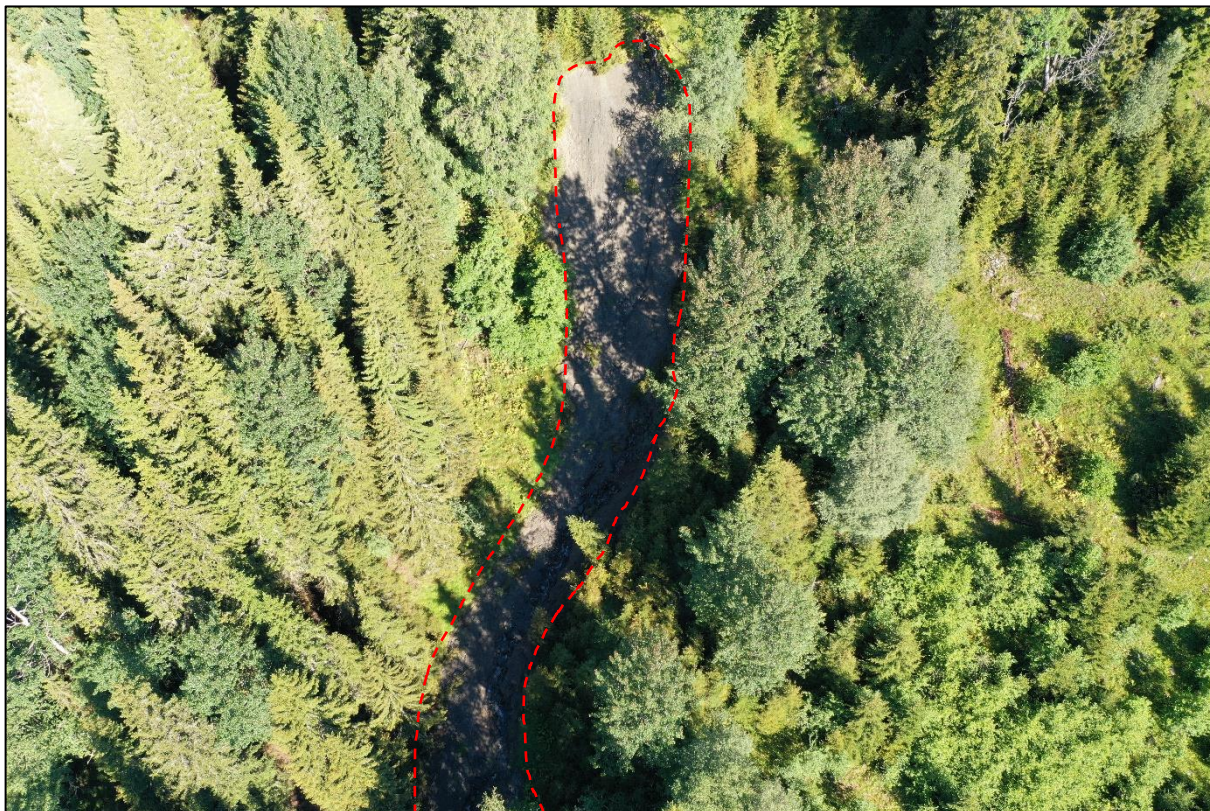
Figur 3: Bildet viser øvre de av skredløpet Oppsata midt (ID 2b)

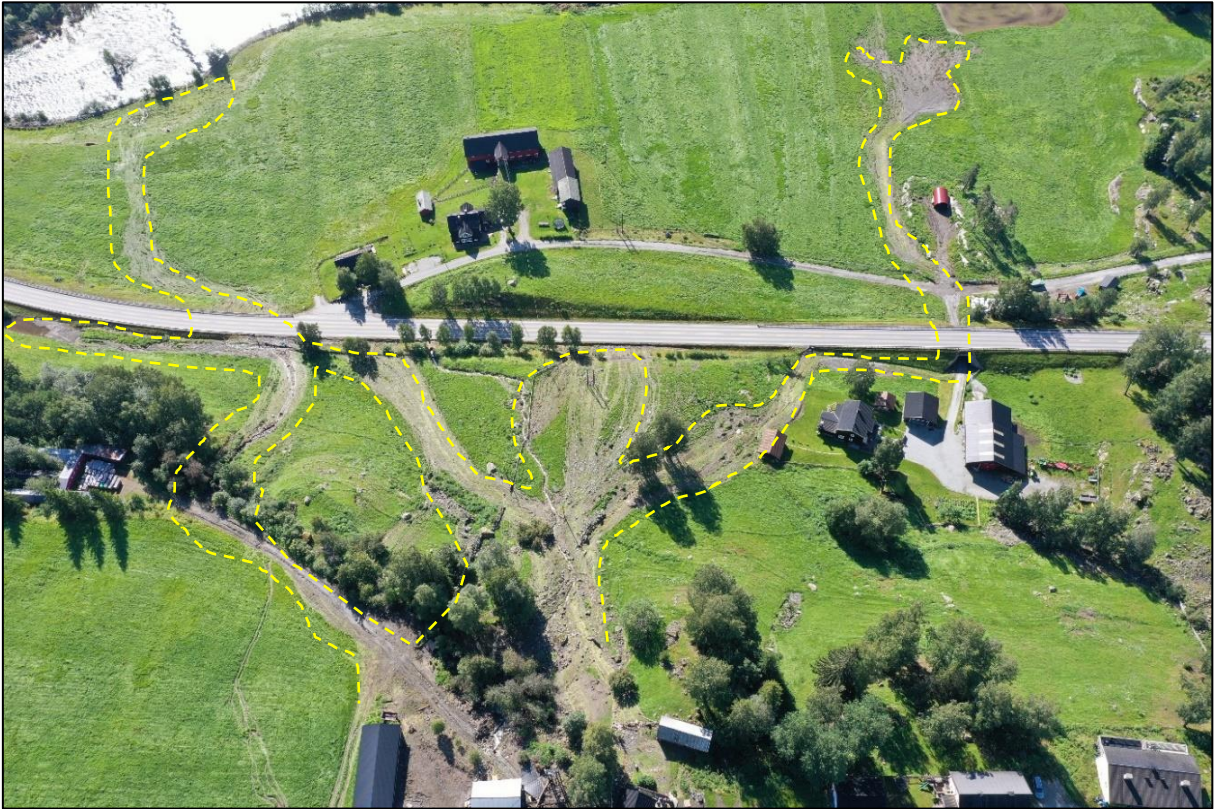
Figur 4: Bildet viser nedre del av skredløpet forbi Nordre Oppsata, og maksimalt utløp av vann/slam er omtrentlig inntegnet med gul stiplet linje. Hallingdalselva er så vidt synlig øverst i bildet. Vegen midt i bildet er Rv7.

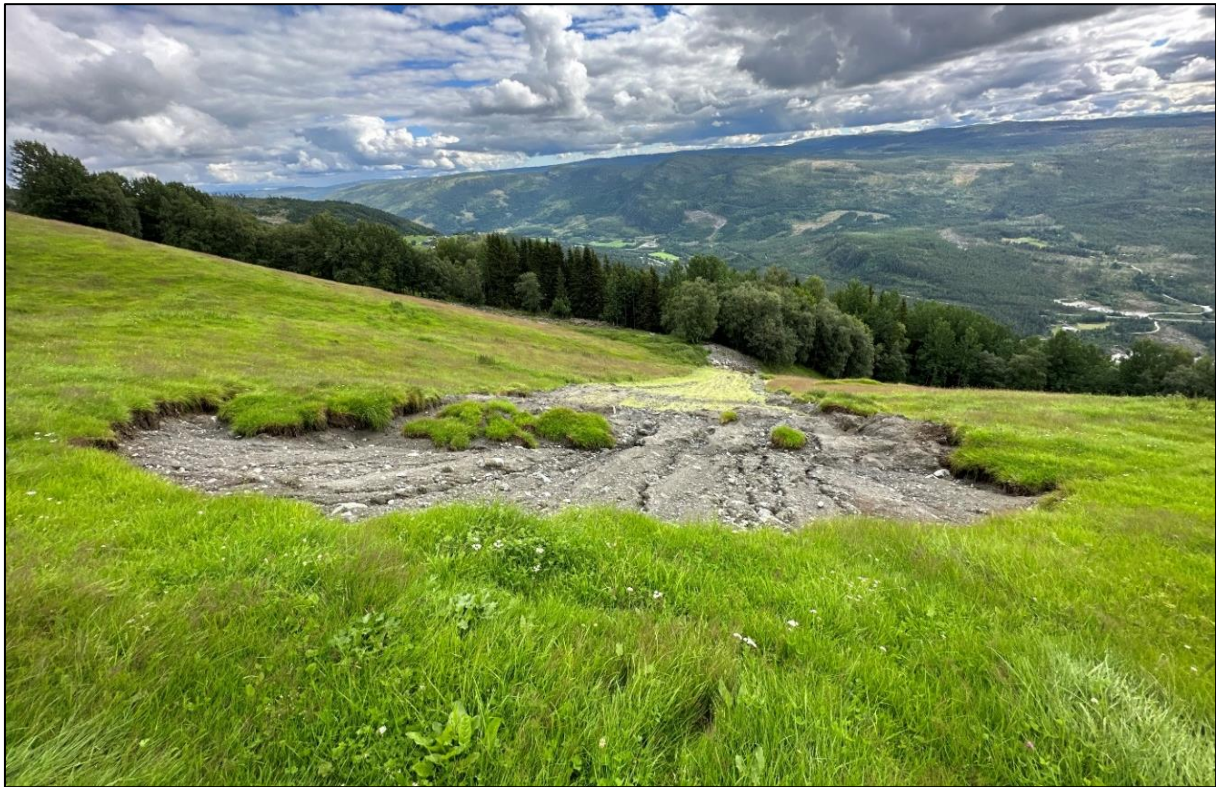
Figur 5: Bildet viser skredløpet Kleivstølen midt, som gikk under «Hans». Skredet har ID 8a

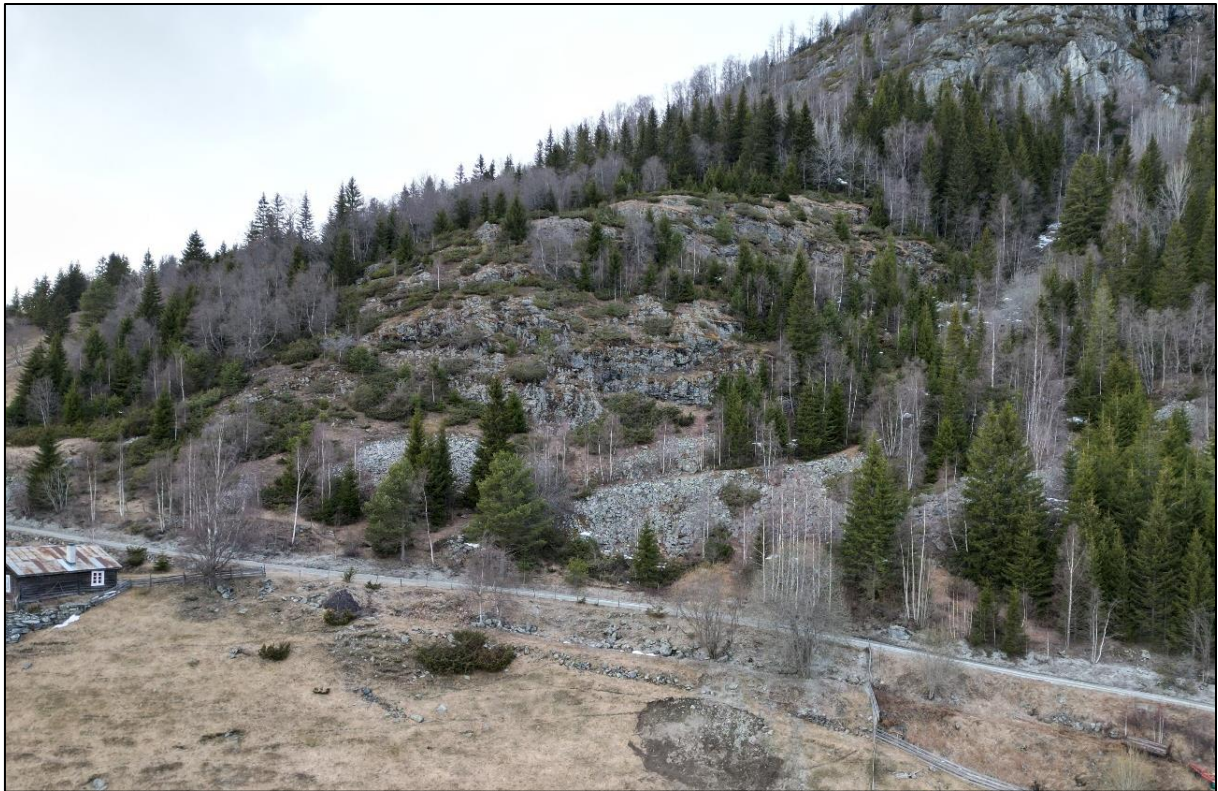
Figur 7: Bildet viser løснеområder i østlige del, med ur i nedkant som stopper ovenfor Bøygardsvegen. Løsnensannsynlighet vurderes som større enn 1/100

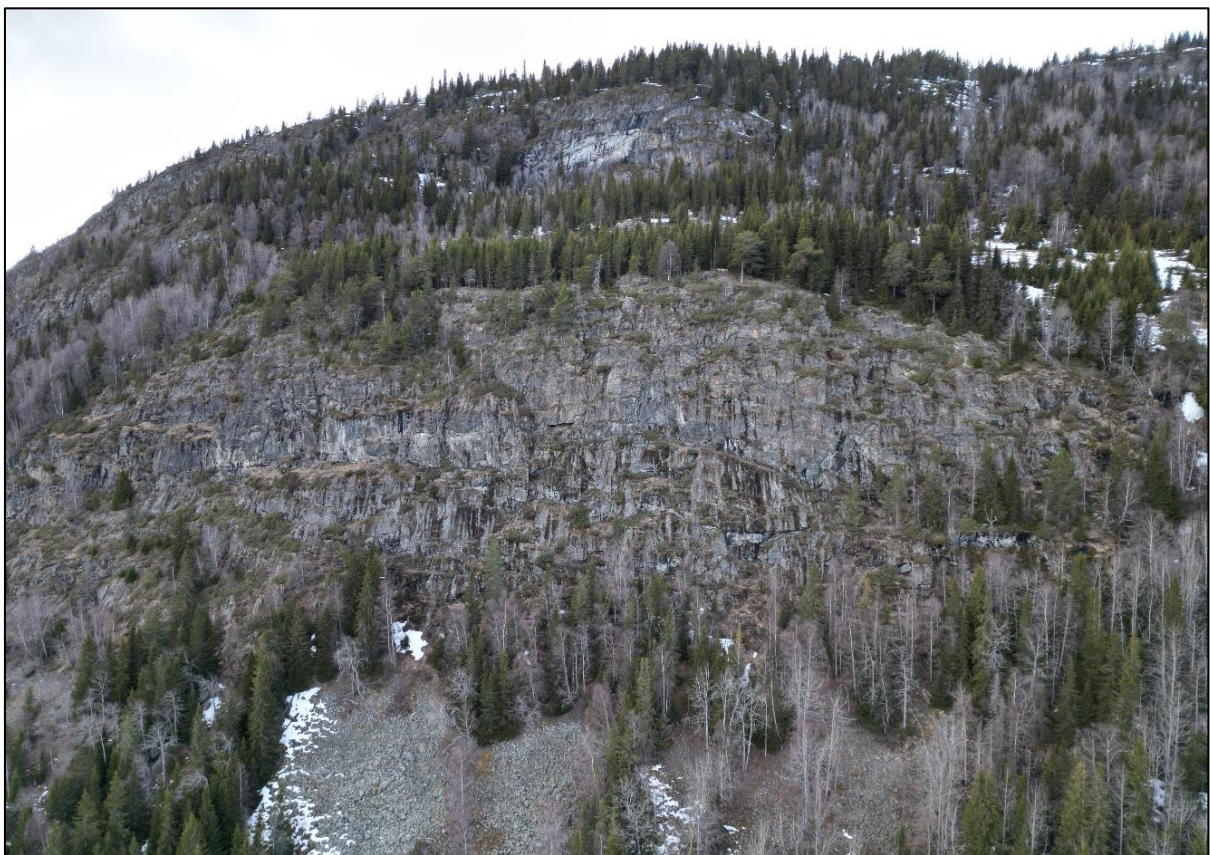
Figur 8: Bildet viser løснеområder ovenfor Skjervheim-gårdene (østlig del). Løsnensannsynlighet vurderes som større enn 1/1000.

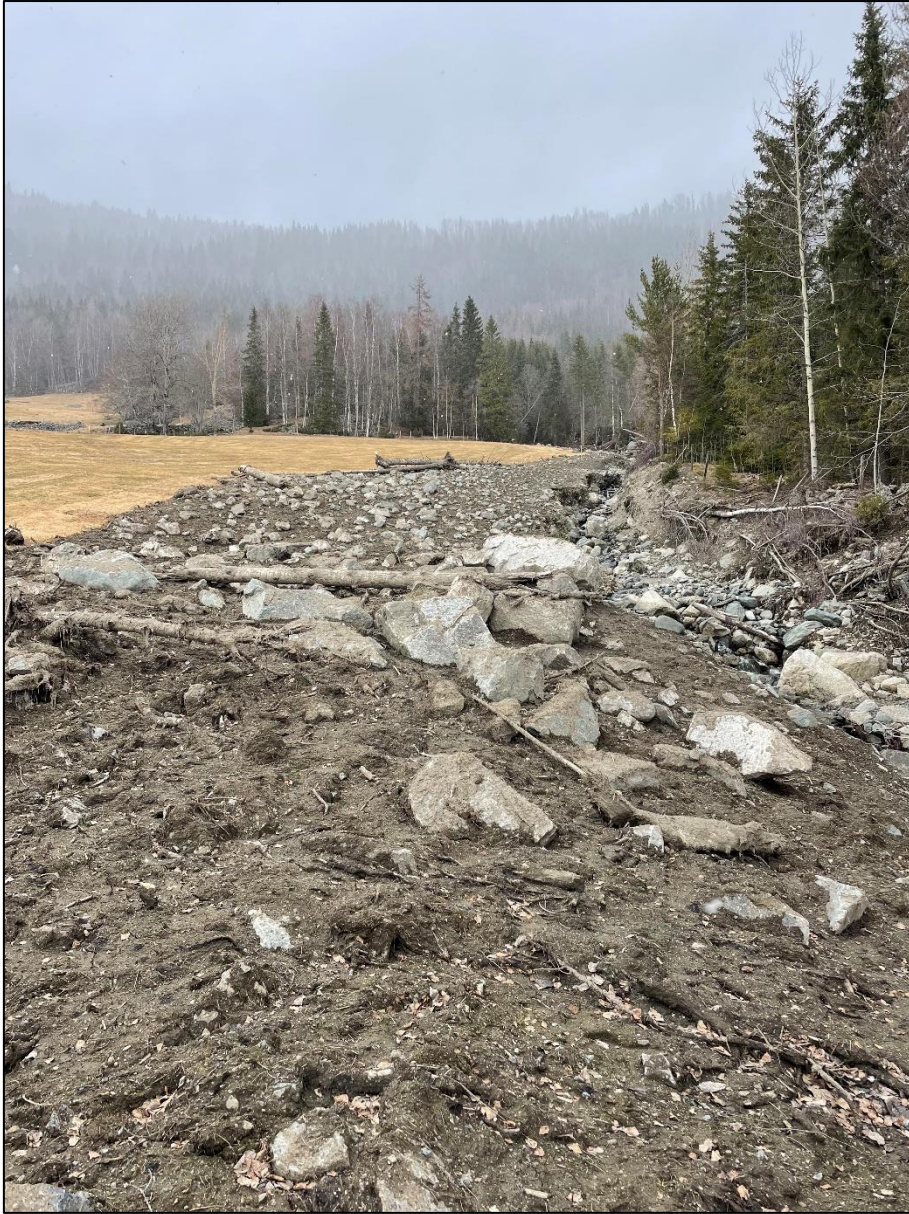
Figur 10: Skredavsetninger Nordre Oppsata. Bildet er tatt like ovenfor gården.

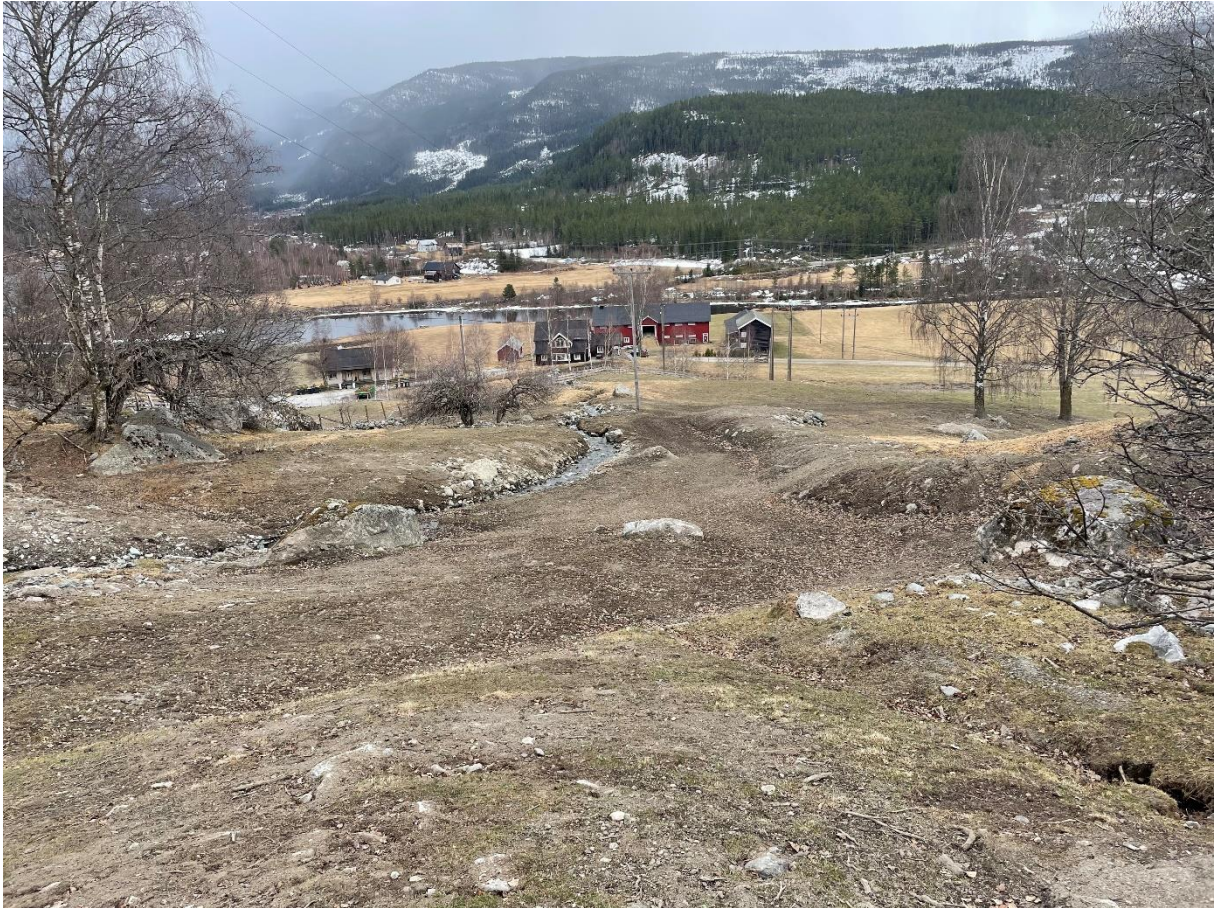
Figur 11: Nedre del av skredløpet ved Nordre Oppsata. Det er bygd en lav voll til høyre i bilder.

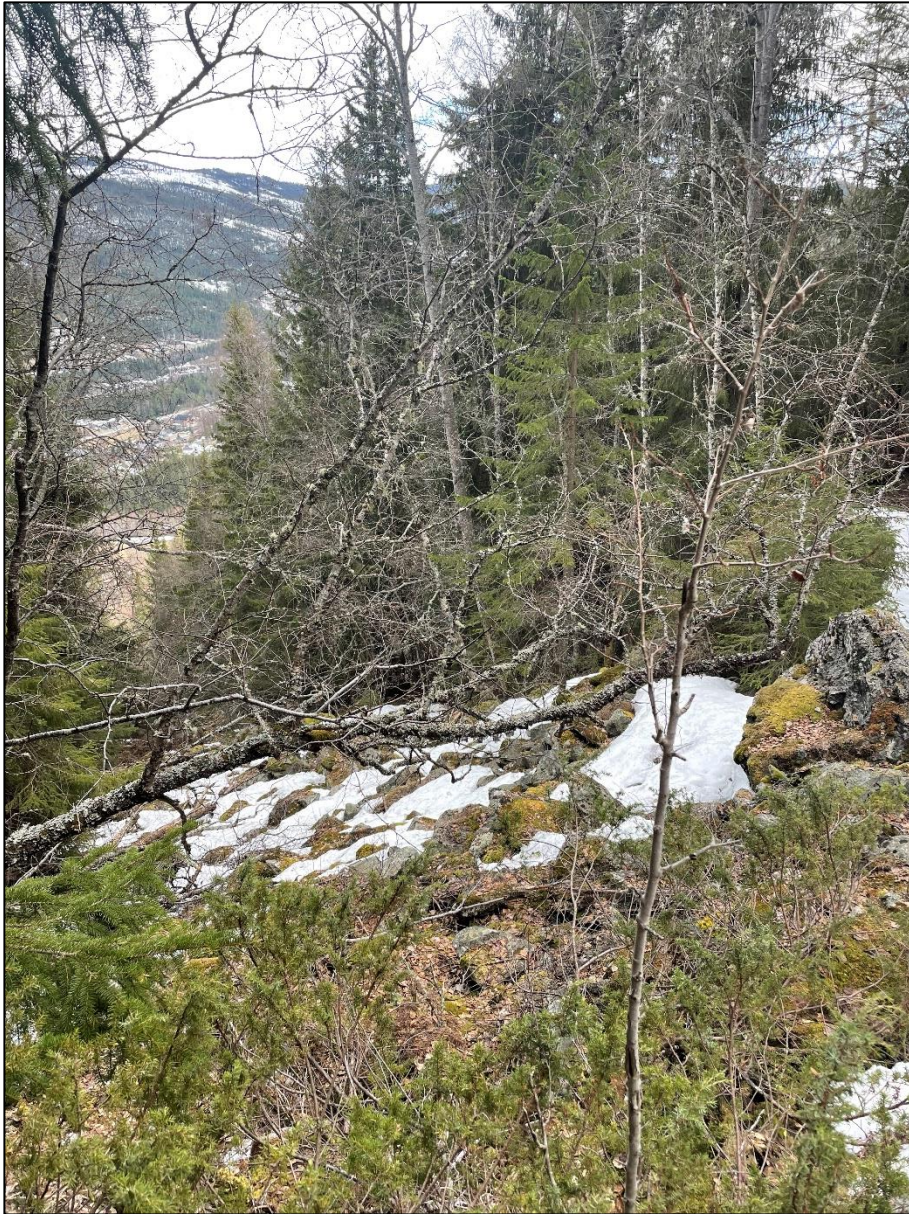
Figur 12: Bildet viser grove masser, i en ravineformasjon som er synlig på skyggekart. Det er ikke skog i ravinen.

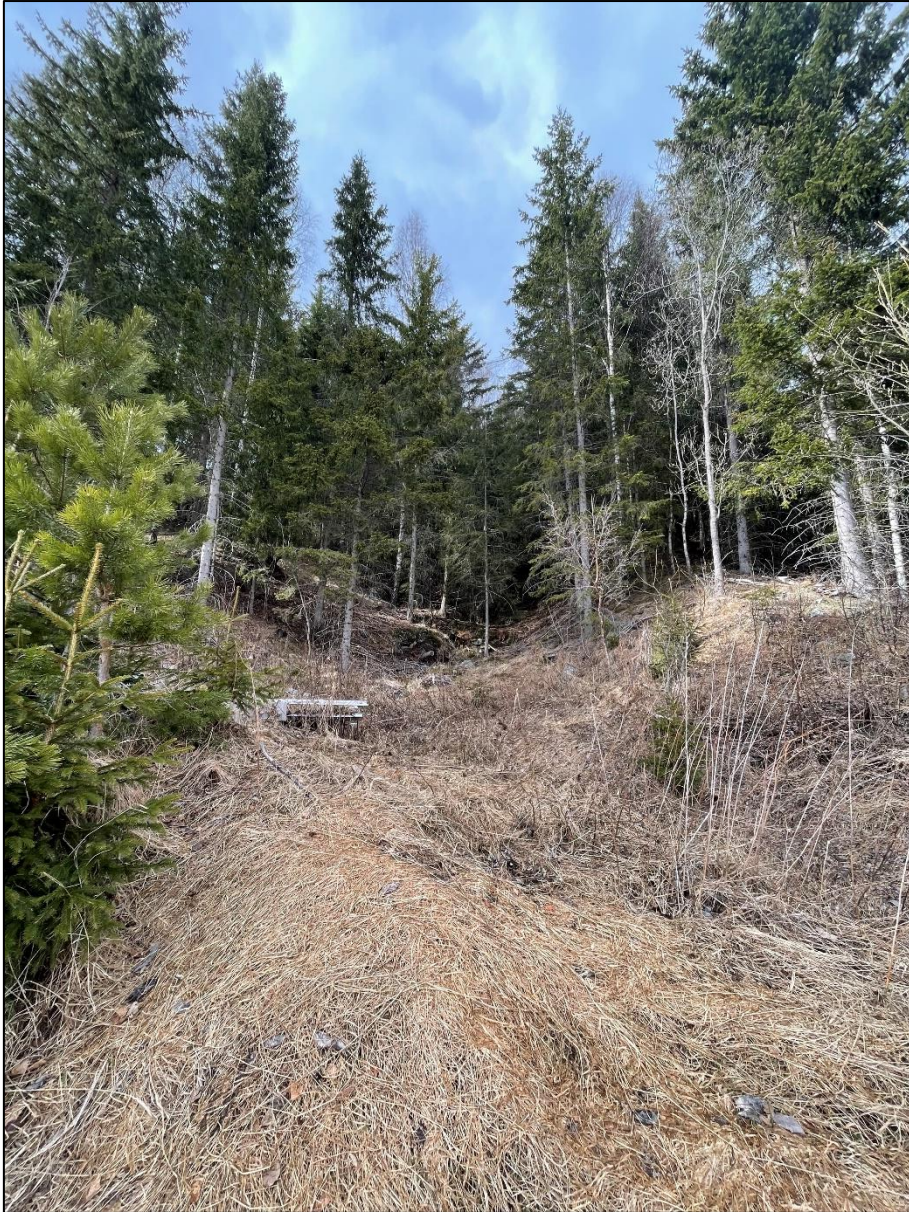
Figur 13: Ravine i østlige del av området. Eksempel på ravine hvor det ikke var skredaktivitet under "Hans", men årlig løsnesannsynlighet vurderes som større enn 1/1000.

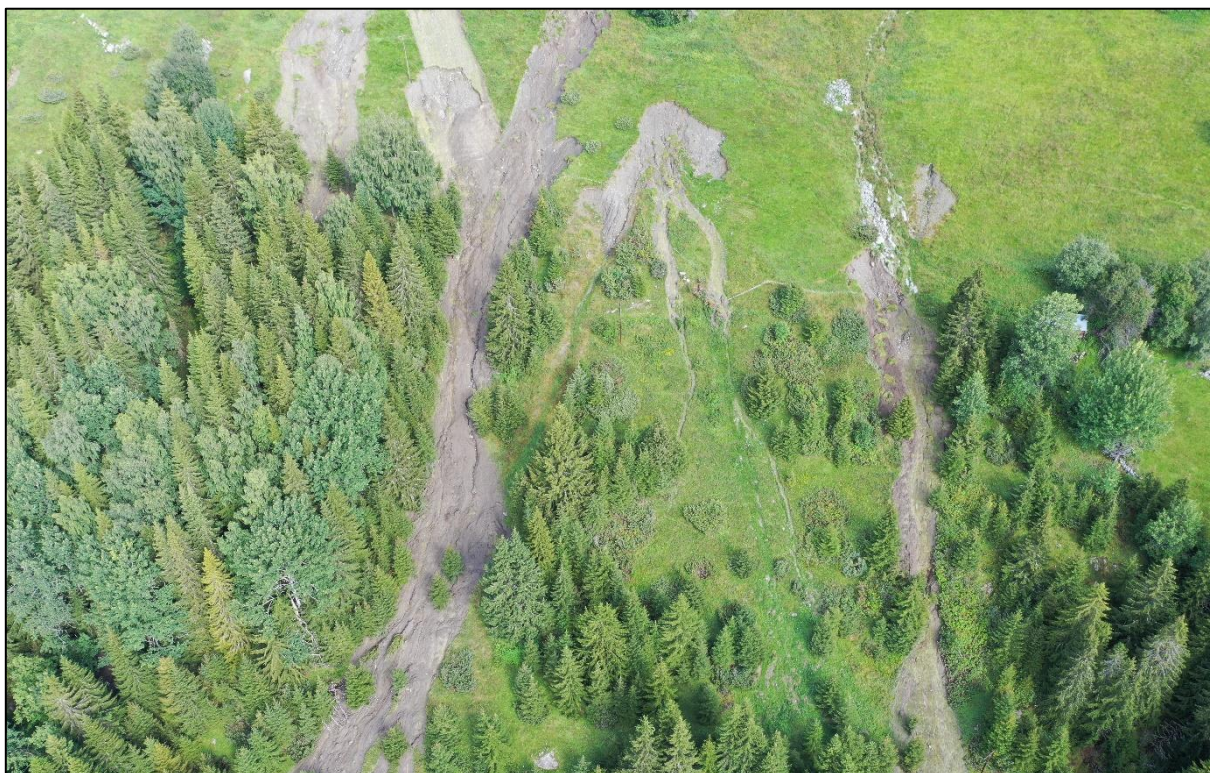
Figur 2: Fra venstre mot høyre, skredløp med ID 10-13.

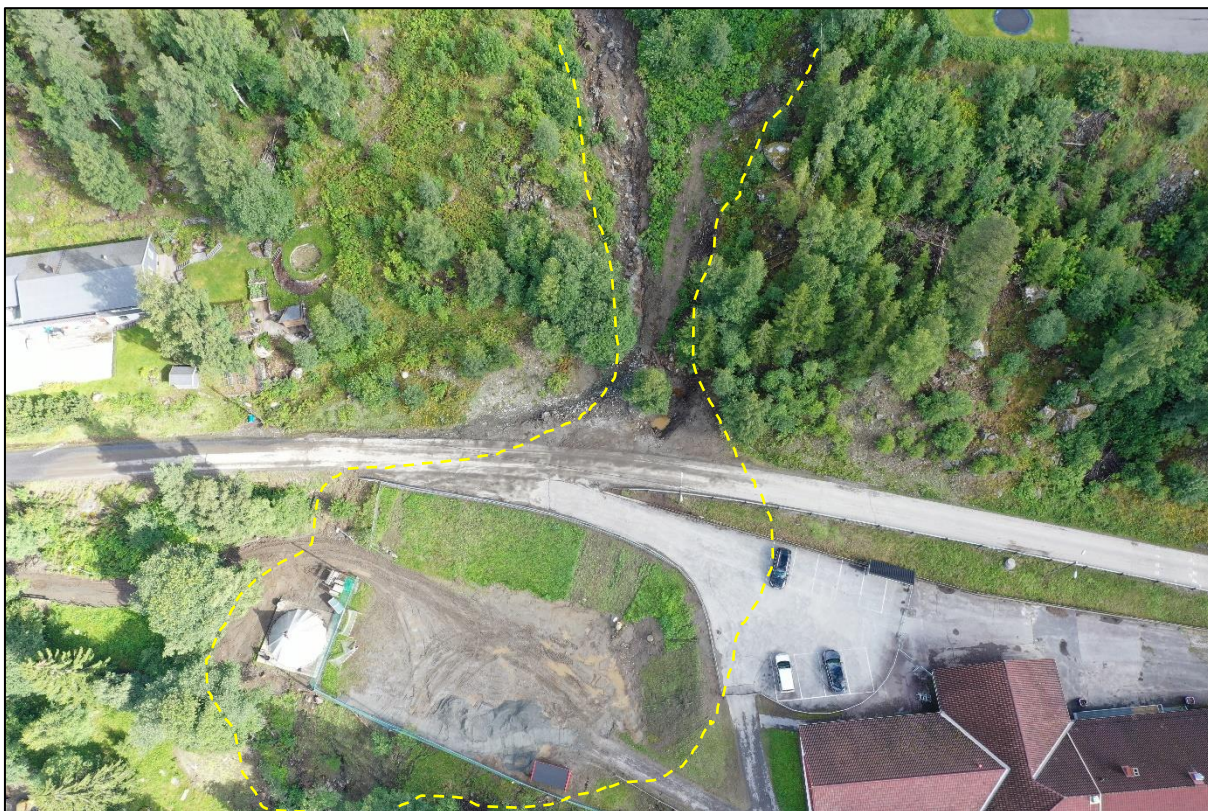
Figur 3: Bildet viser nedre del av utløpet av skredløpet ned mot barnehagen ved Sando (bygget til høyre). Bildet er tatt noen dager etter hendelsen, og noe masser er derfor ryddet bort. Gul stiptet linje viser omtrentlig utløp av skredet, hvorav store deler av dette utløpet besto av vann og finmasser/slam.

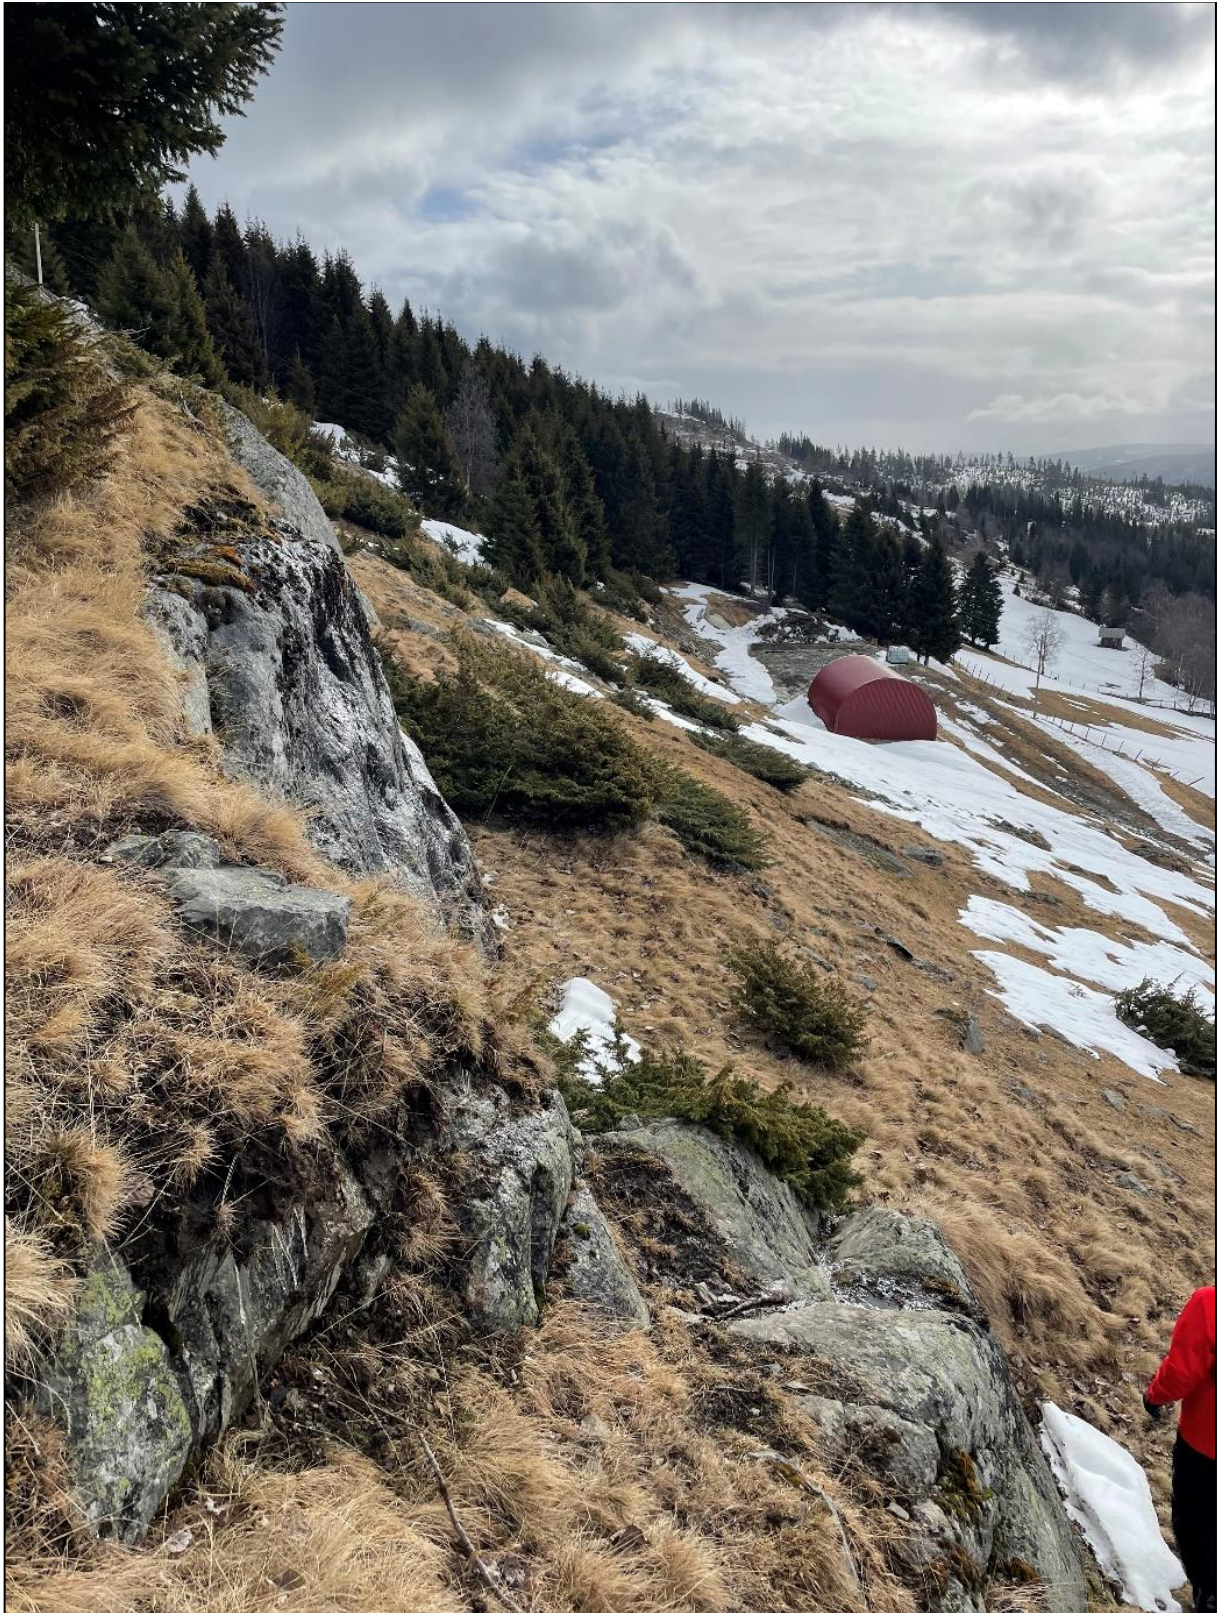
Figur 4: Bildet er tatt like ovenfor Høgset på befarings 2024-04-25 og viser berg i dagen. Berget fremstår massivt. Og løsnesansynlighet vurderes som mindre enn 1/5000.

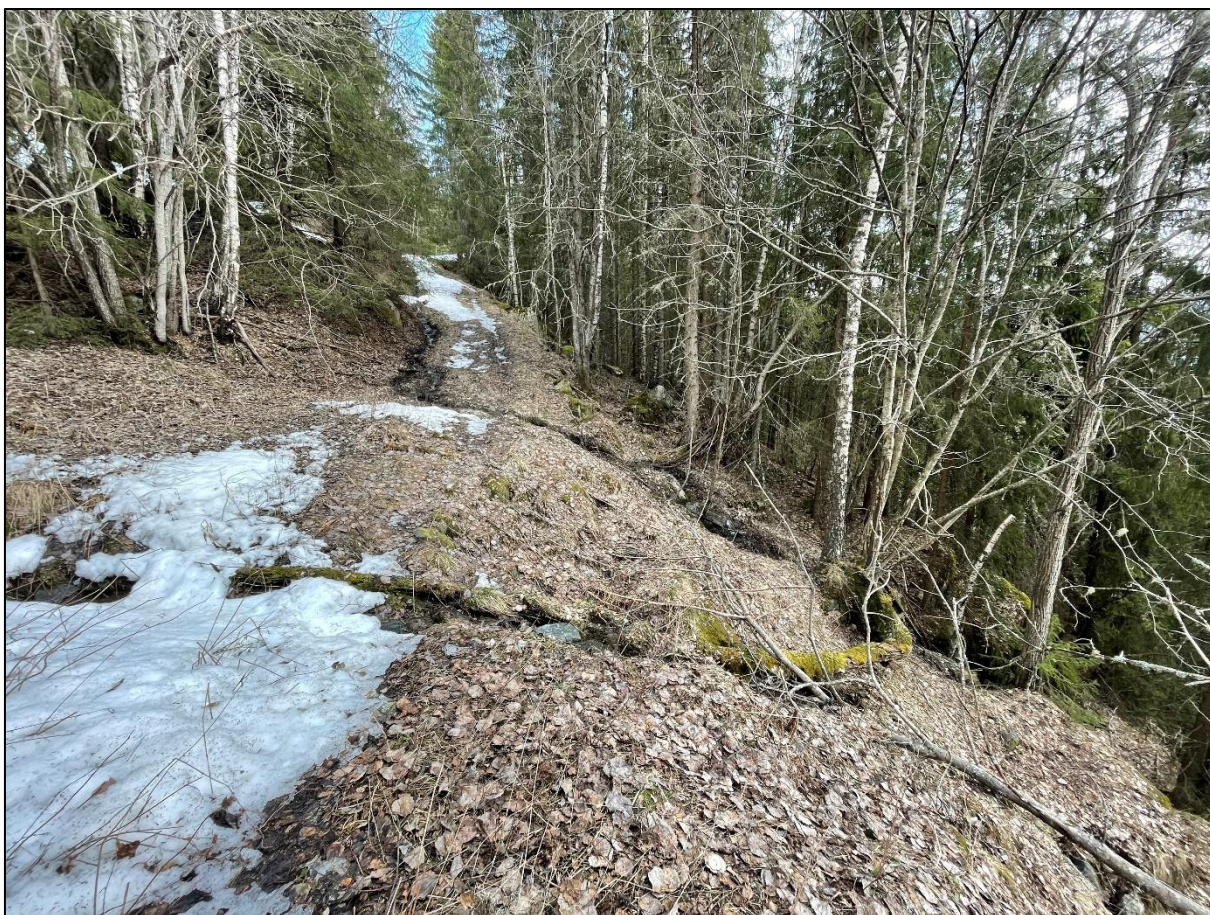
Figur 6: Bildet er tatt på befaring 2024-04-25 og viser en av skogsbilveiene som går parallelt med fjellsiden i det kraftig ravinerte området ovenfor Sando barnehage. Bildet viser at vann kan renne langs vegen, og avrenningen kan avskjære ned i bratt terreng.

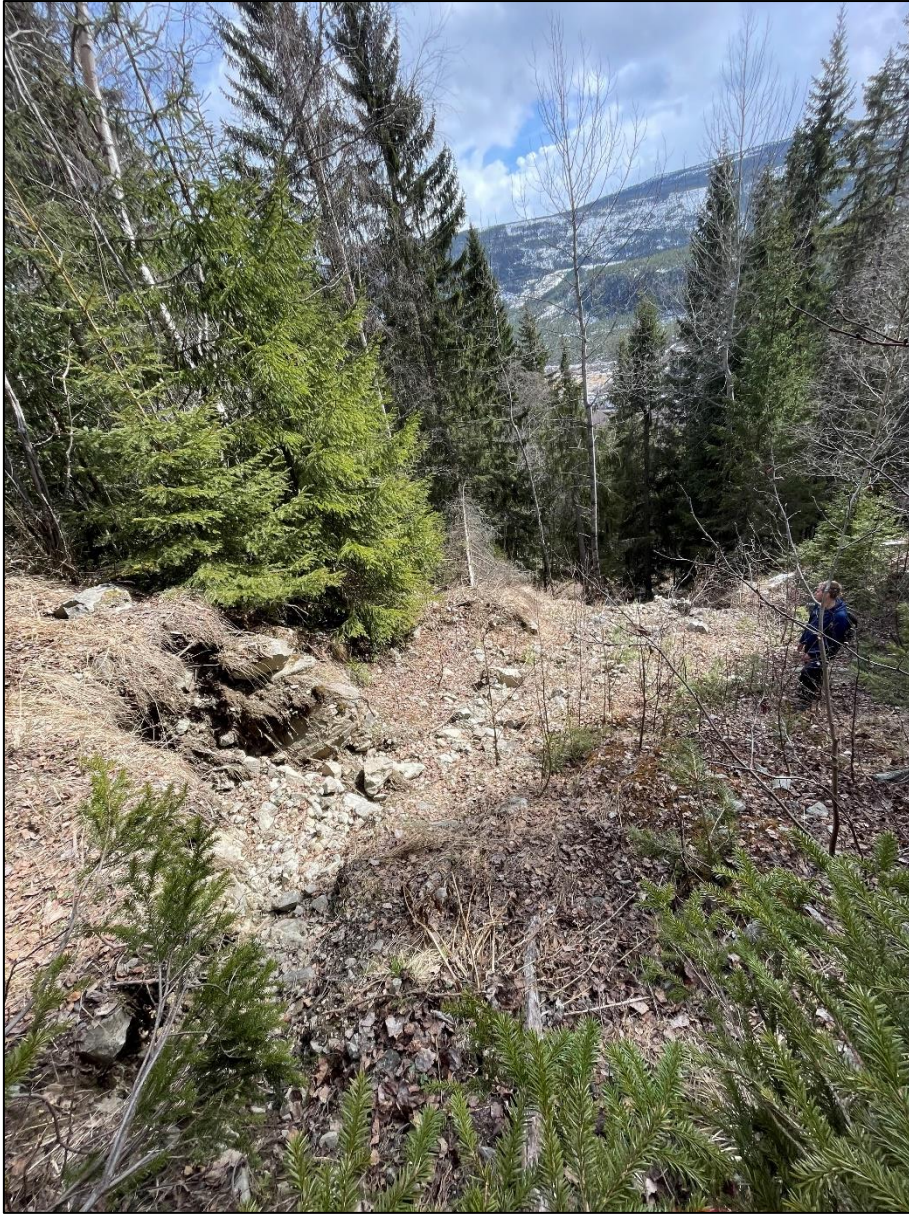
Figur 7: Ravine i samme område som Figur 6, hvor årlig løsnesannsynlighet for jordskred vurderes som større enn 1/1000.

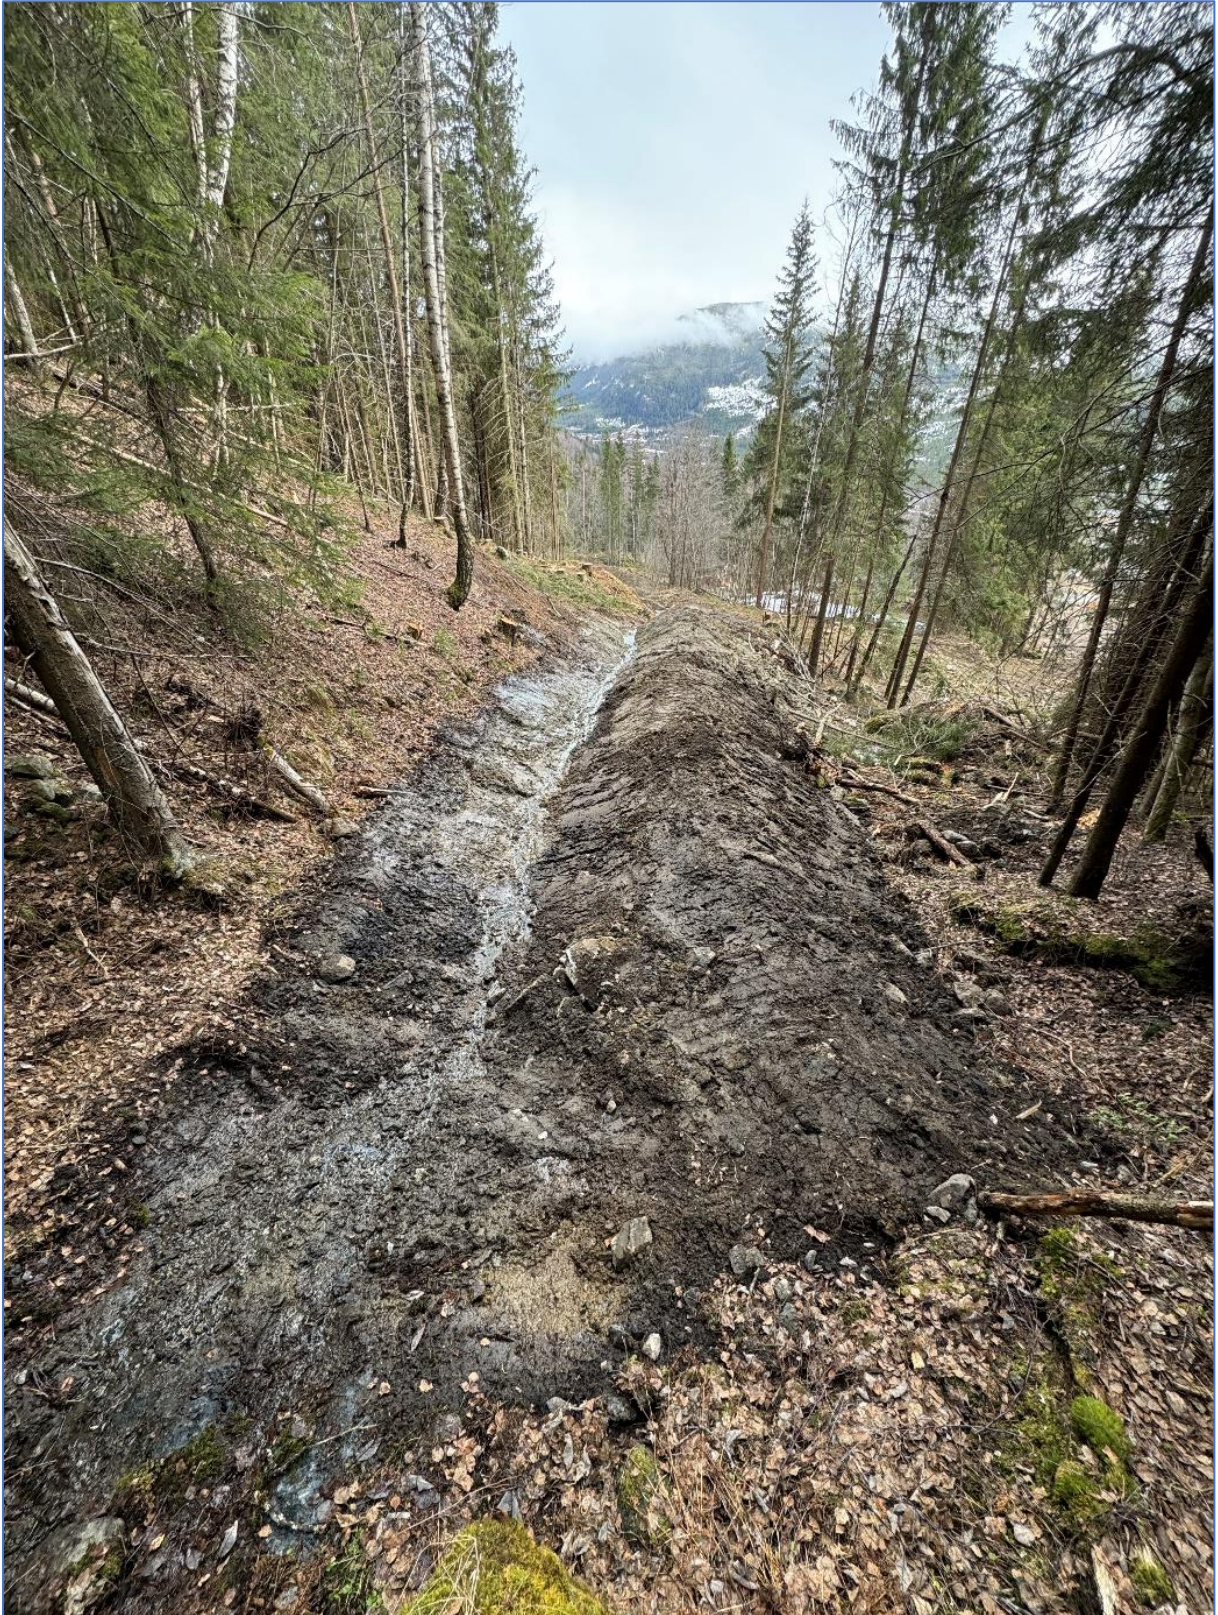
Figur 8: Bildet viser en lav voll/dreneringsgrøft med overhøyde ca. 0,5 -1 m like ovenfor Oppsatavegen 110

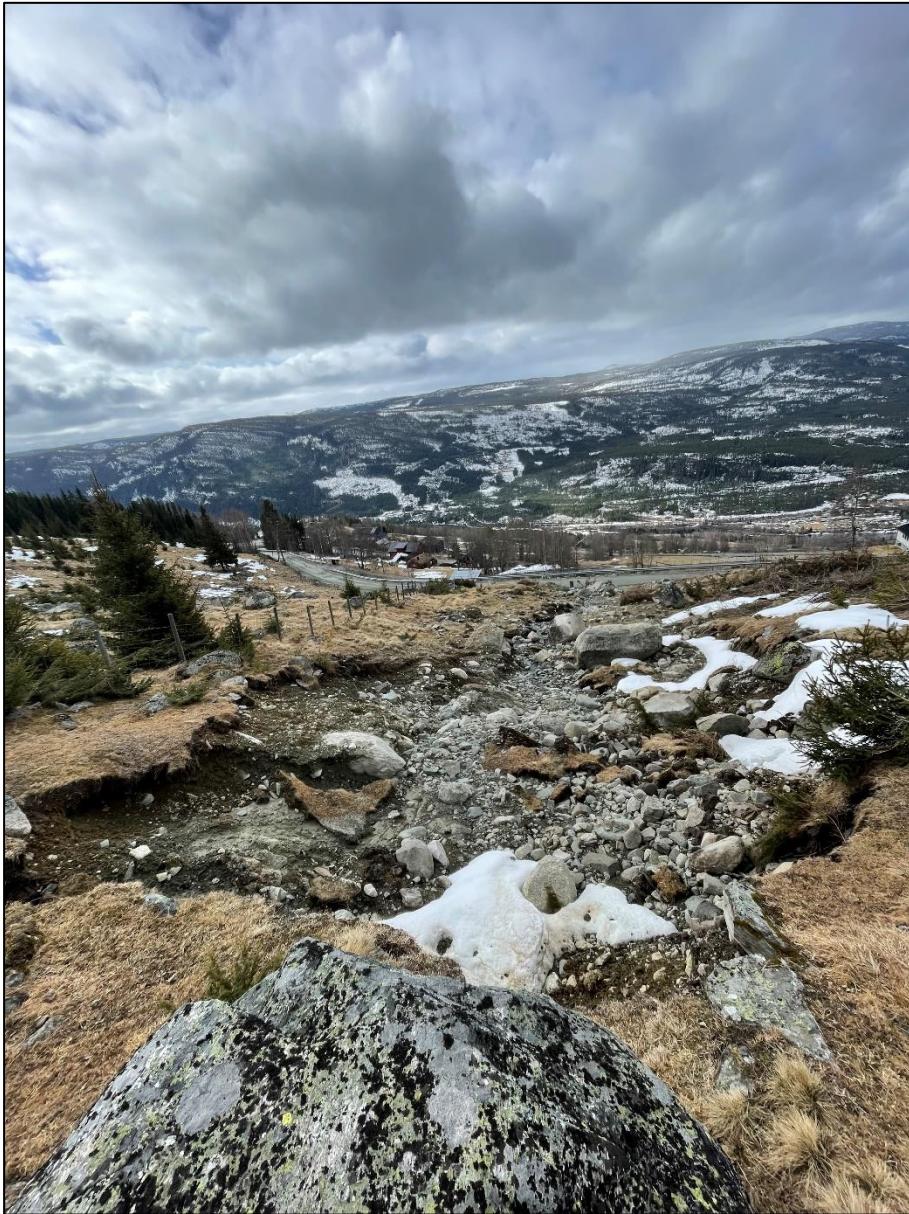
Figur 11: Jordskred som gikk under «Hans» ovenfor Søre Medgard/Midtlj, ID 18

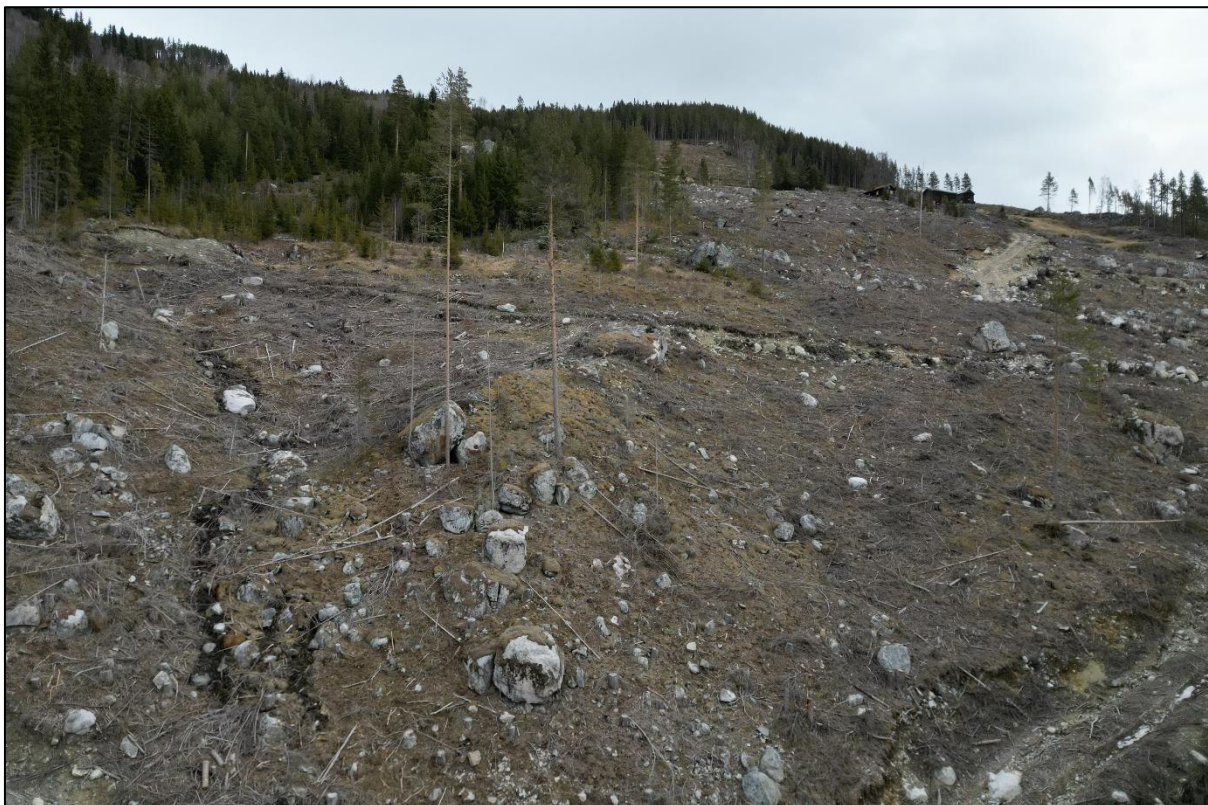
Figur 1: Bildet viser at det er svært blokkrik morene i området.
