Oppdragsgiver	Navn Ål kommune	Kontaktperson Svein Furuhaug
Oppdrag	Nummer og navn 23521 Ål, Liagardane - Gjennomgang av bekkeløp og skredfarevurdering med prosjektering av sikringstiltak for naturskade, flom og skred	Oppdragsleder Kristin Lome
Dokument	Nummer 23521-01-3 Utført av Kristin Lome og Kalle Kronholm	Dato 2024-09-19 Kontrollert av Espen Eidsvåg

Skredfarekartlegging for Liagardane

Skred AS har utført en skredfarekartlegging for området Liagardane i Ål kommune, på oppdrag for Ål kommune.

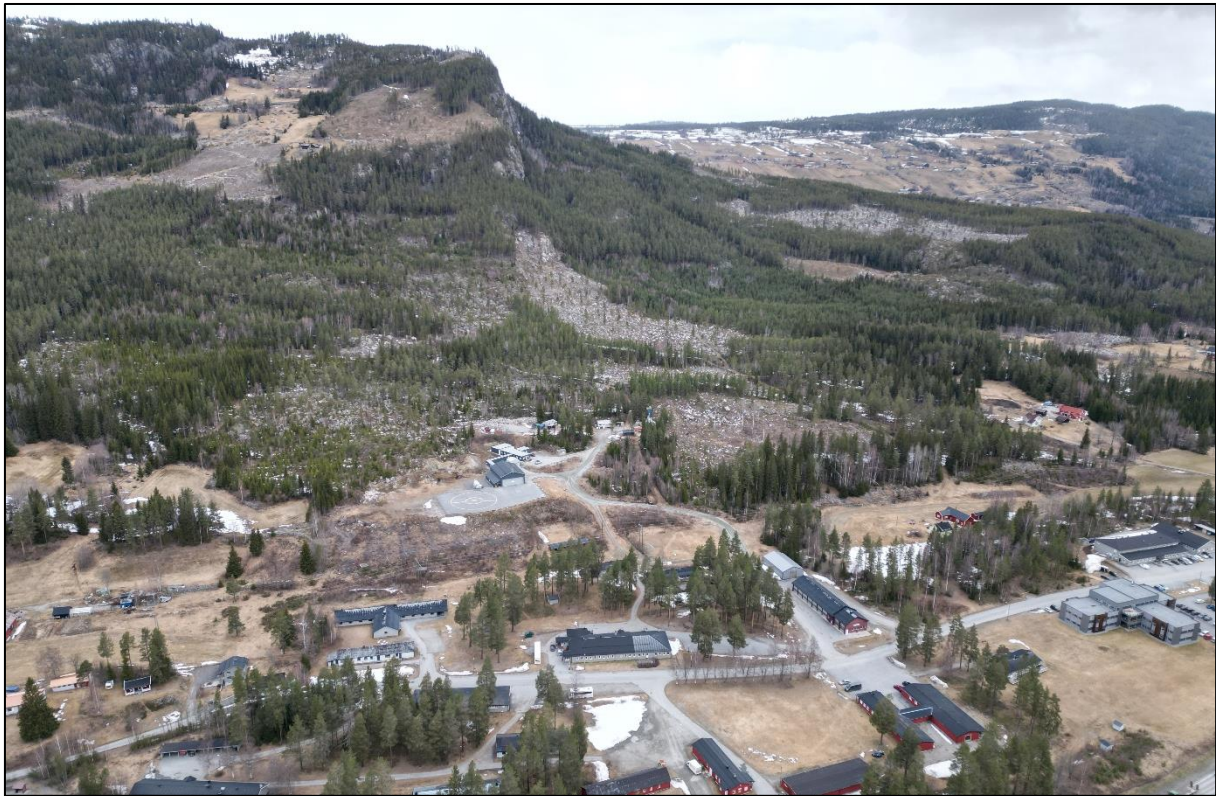
Figur 3: Nedre del av fjellsiden er slak

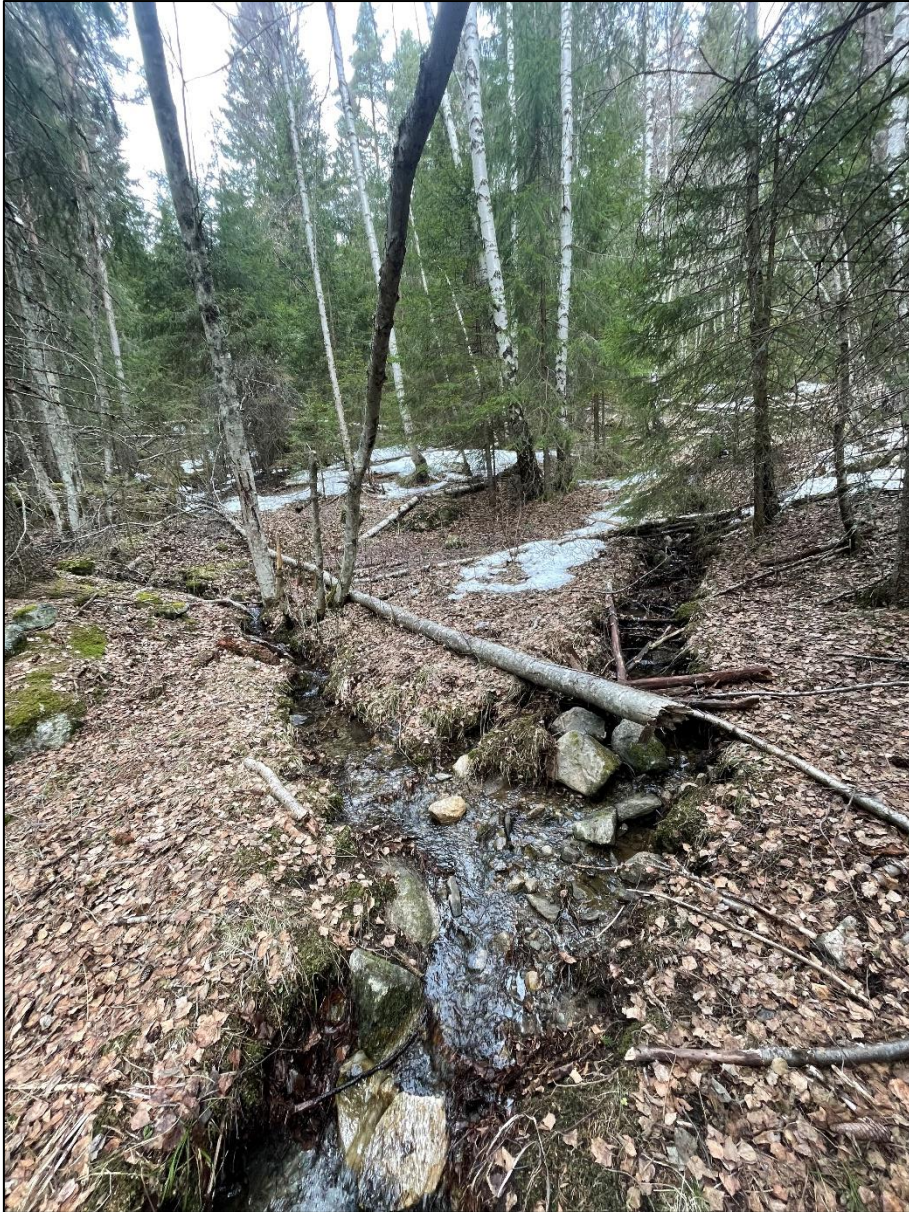
Figur 5: Flere nedskjærte bekker har utløp mot Moslåtta, men vi har ikke observert skredavsetninger i dette området.

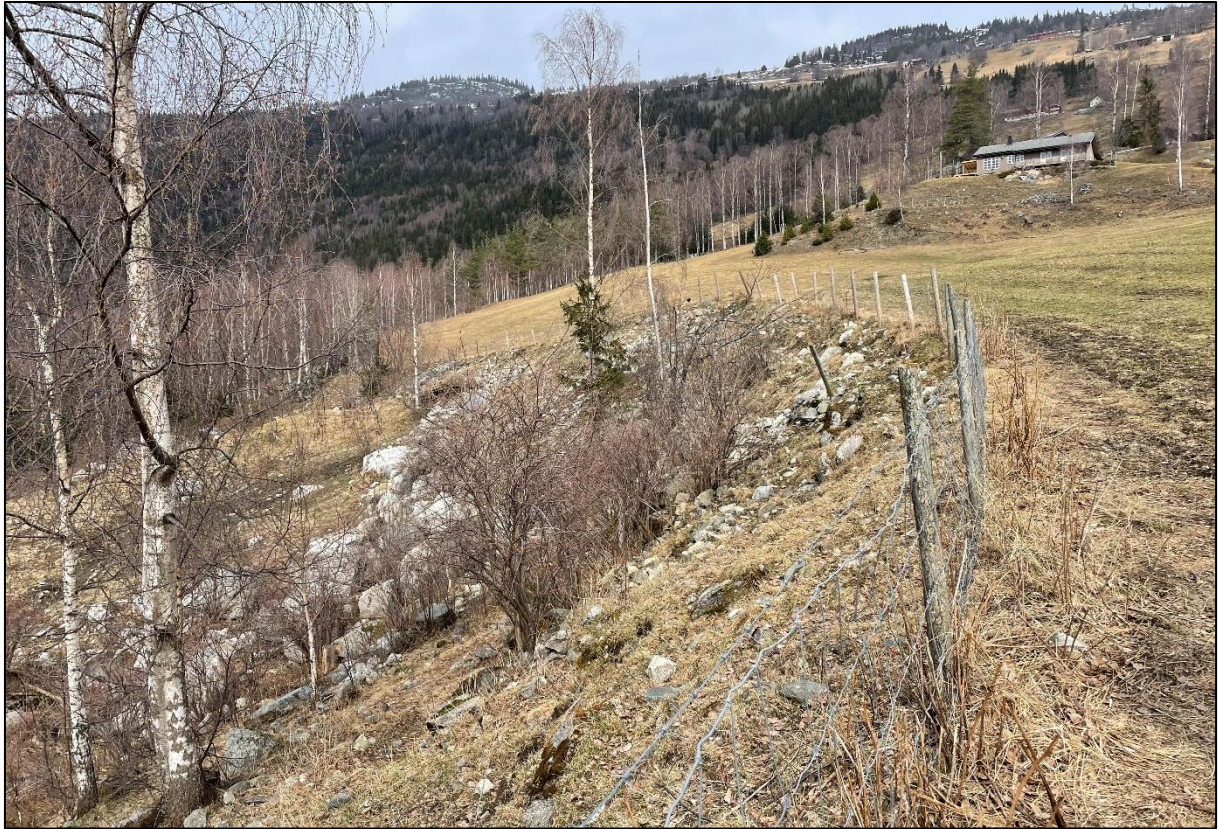
Figur 6: Kanten av jordet nedenfor Kvamen er bratt nok til at jordskred kan løsne.
