| <b>Oppdragsnavn:</b> | Schjongslunden regulering | | |
| <b>Emne:</b> | Geoteknisk notat – Områdestabilitet | | |
| <b>Dokumentkode:</b> | 1009725-GEO-003-20250213 | | |

1009725 - Schjongslunden regulering, Ringerike kommune  
Vedlegg 1 – Befaringsrapport med bilder

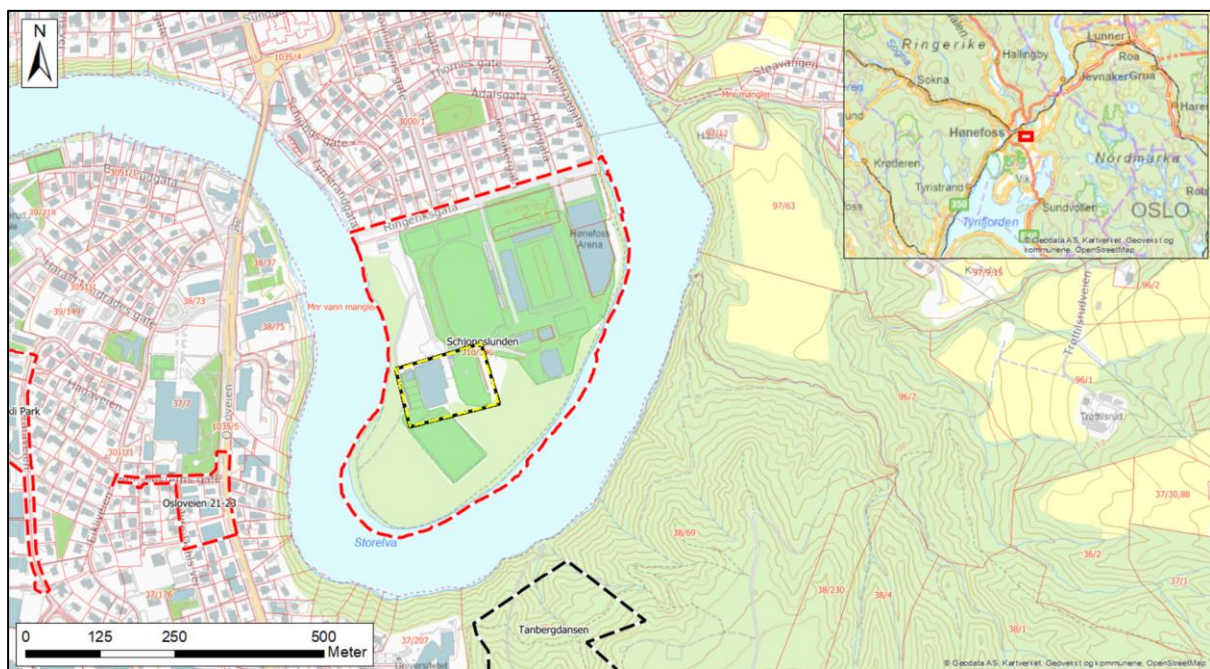
*Figur 1 – Oversikt over foreslått reguleringsområde «Schjongslunden» i Hønefoss. Planlagt område for utbygging av ishall er markert med gul og sort stiplet polygon. Bakgrunnskart: Kartverket.*

Figur 1 viser et oversiktskart over den aktuelle delen av Hønefoss med foreslått reguleringsområde «Schjongslunden».

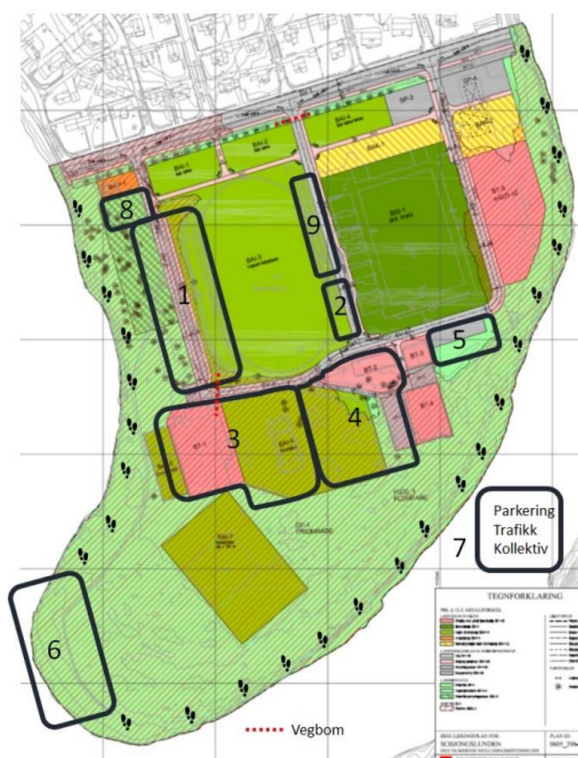
1. Fjerne jordvoll. Parkering og rundkjøring
2. Ny plassering av garderobebygg
3. Ishall (gammel og ny)
4. Sandvolley, sandhåndball, lek og uorganisert
5. Kunstgressbane (7'er)
6. Toalett og tilrettelegging rundt badeplassen
7. Parkering, trafikk, kollektiv (for hele området)
8. Garasje og lager for vei, park og idrett
9. Sekretariat og andre funksjoner for friidrett

Figur 2 – Planlagt reguleringsplan for Schjongslunden. Hentet fra Ringerike kommunes presentasjon om arbeid med reguleringsplan, datert 28.03.2023.

Planlagt regulering av Schjongslunden legger opp til lite endring av dagens bruk av området, med unntak av etablering av en ny ishall ved siden av den eksisterende ishallen på området. Øvrige tiltak omfatter i hovedtrekk etablering av nytt garderobebygg, toaletter og lett infrastruktur i forbindelse med badeplassen i sør, samt noe vei og garasjeanlegg. Oversikt over tiltak og deres plassering i reguleringsområdet er presentert i figur 2.

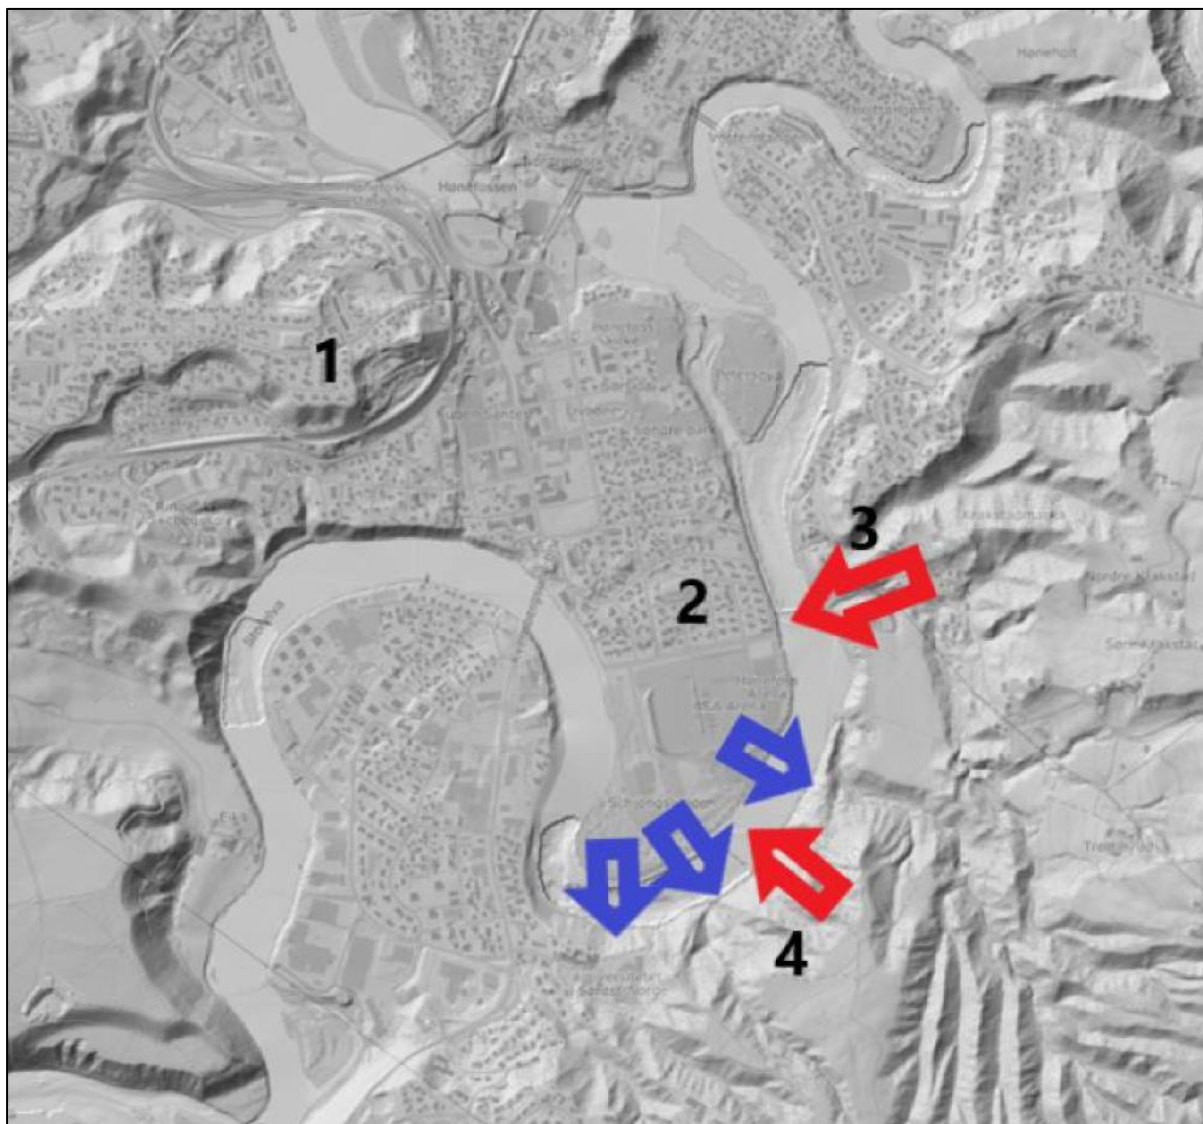
Figur 3 – Oversiktskart over undersøkelsesområdet hvor områdestabiliteten er uavklart fra innledende vurdering /5/.

Det er tidligere gjort en innledende vurdering av områdestabilitet iht. NVE 1/2019 steg 1-5 (jf. /5/). Det er konkludert med at tiltaket plasseres i tiltakskategori K3 eller K4, og at områdestabiliteten ikke kan avklares etter gjennomgang av steg 1-5. Basert på steg 5 (gjennomgang av grunnlag – identifikasjon av kritiske skråninger og mulig løснеområde) er det skissert opp potensielle løснеområder som kan ramme reguleringsområdet (jf. figur 3). Av de mulige løsne- og utløpsområdene som er identifisert er det vurdert at det ikke kan dokumenteres tilfredsstillende sikkerhet mot skred med løsneområde i elveskråningen ved Schjongslunden mot Storelva, eller utløp fra områdene Tanbergåsen og Krakstadmarka. Foreliggende notat fortsetter derfor utredningen av mulige faresoner fra veilederens steg 6.

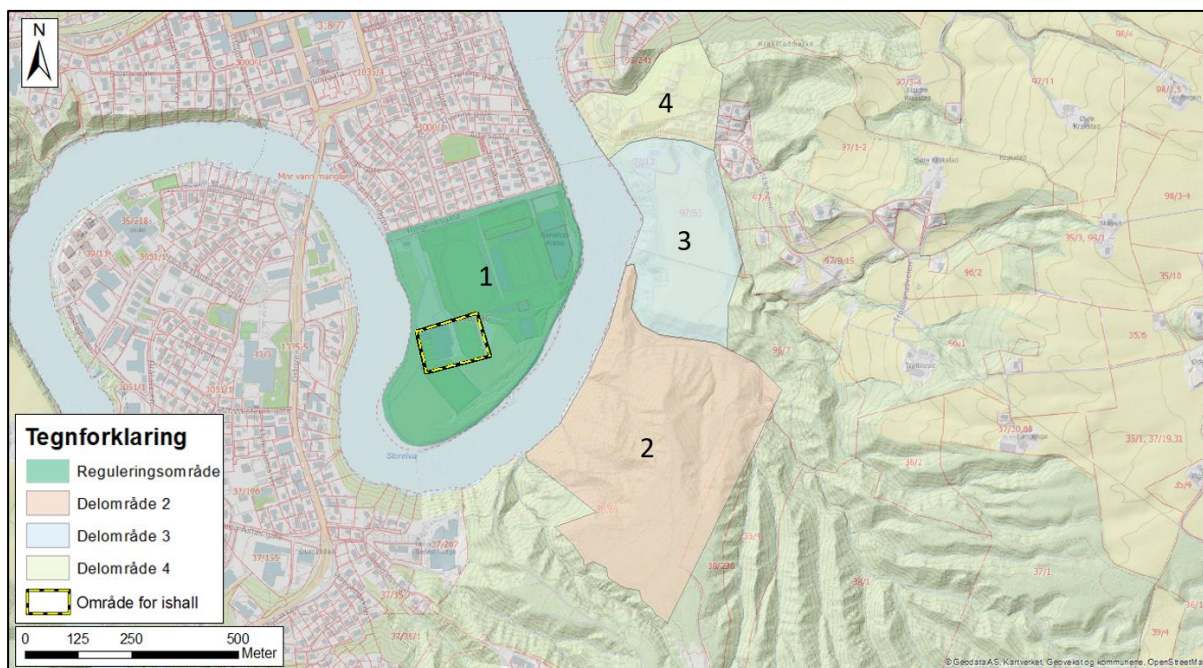
Figur 4 – Inndeling av delområder for foreliggende vurdering av områdestabilitet.

Med bakgrunn i potensielle løsne- og utløpsområder fra den innledende områdestabilitetsvurderingen, samt størrelsen på området som er av relevans for områdestabiliteten, er det vurdert som hensiktsmessig å dele prosjektområdet inn i flere delområder. Delområdene er basert på terrengkarakteristikk og beskrivelse av grunnforhold fra tidligere undersøkelser. Delområde 1 består av reguleringsområdet på Schjongslunden, og vil omtales videre som reguleringsområdet. Delområde 2, 3 og 4 ligger på andre siden av Storelva, og skred fra disse områdene vil potensielt kunne gi utløp som rammer reguleringsområdet på Schjongslunden. Delområde 2 utgjør ås- og ravinelandskapet i Tanbergåsen, sør-øst for Schjongslunden. Delområde 3 består av det flate jordbruksområdet sør for Hårom, som ligger på et lite platå like øst for Schjongslunden. Delområde 4 utgjør ås- og ravinelandskapet i nedre del av Krakstadmarka, mellom Hårom og Stølandet. Inndeling av delområder er illustrert i figur 4.

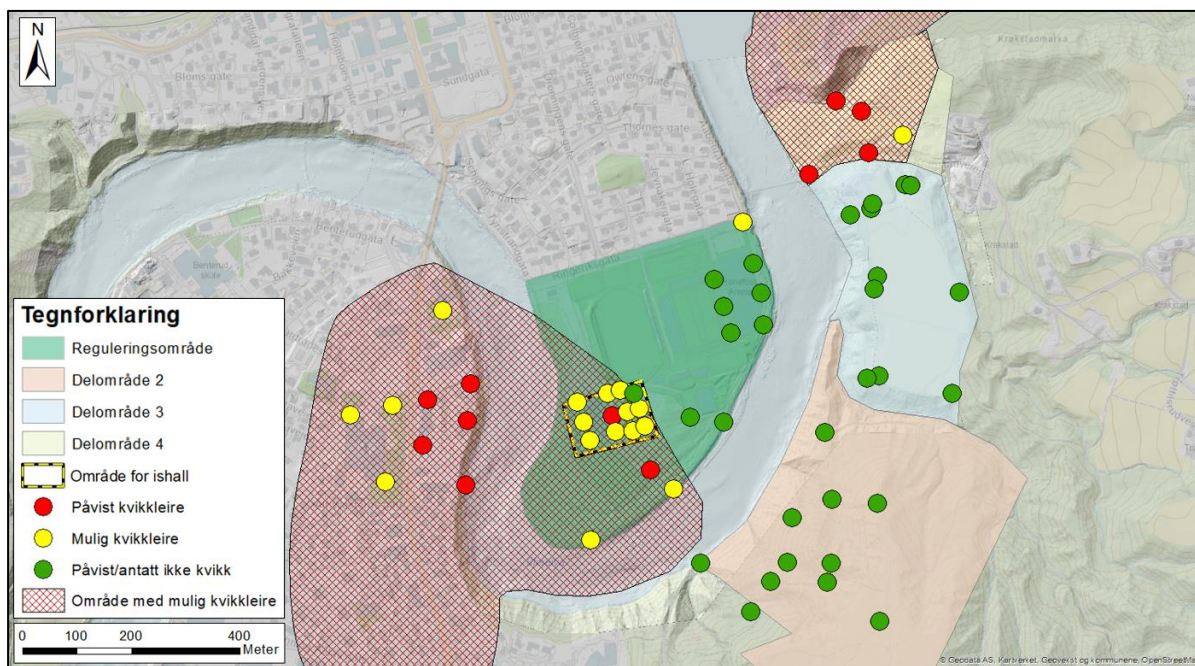
Figur 5 – Avgrensning av områder med mulighet for kvikkleire som kan berøre reguleringsområdet på Schjongslunden.

Det er påvist kvikkleire og sprøbruddmateriale i reguleringsområdet (jf. /2/, /3/) og i delområde 4 (jf. /3/, /6/). Basert på funnene i disse undersøkelsene og områdene rundt er det tegnet opp en mulig utbredelse av kvikkleireforekomstene (jf. figur 5). Det gjøres oppmerksom på at denne utbredelsen er konservativ og tar utgangspunkt i relativt få prøvepunkter. Utbredelsen av område med mulig kvikkleire sør-vest i kartet er basert på opptegning av mulig kvikkleireforekomst slik den er presentert i notat for utredning av kvikkleiresonen «2894 Eikli» (jf. /12/). I nord-øst er mulig kvikkleireforekomst forbundet mot eksisterende kvikkleiresone «867 Stølandet» mot nord.

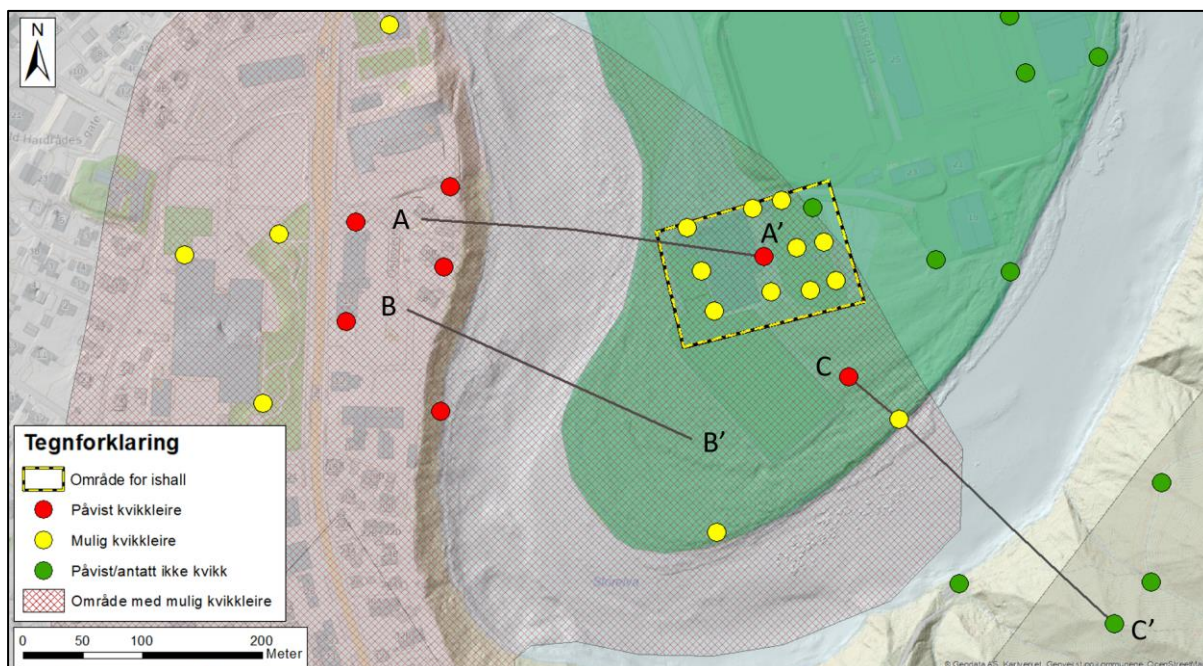
Figur 6 – Antatt utbredelse av kvikkleire i og rundt delområde 1 med plassering av snitt for bestemmelse av skredmekanisme og løснеområde.

Det er påvist kvikkleire i begge prøvetatte borpunkt WSP5 og WSP102 på Schjongslunden. Kvikkleiren er dokumentert på 11 meters dyp, og fra totalsondering og CPTu gjøres en antakelse på at leire med tilsvarende egenskaper kan opptre mellom 8 og 20 meters dybde, tilsvarende ca. kote 61 til 49. Fra de øvrige totalsonderingene er det antatt opptreden av kvikkleire over store deler av den sør-vestlige delen av reguleringsområdet. Det er naturlig å anta at kvikkleiren har sammenhengende utstrekning under Storelva og til kvikkleiresonen «2894 Eikli», hvor den er påvist på tilsvarende dyp. Figur 6 viser antatt utbredelse av kvikkleire i og rundt delområde 1 med snitt for vurdering av skredmekanisme og løснеområde.

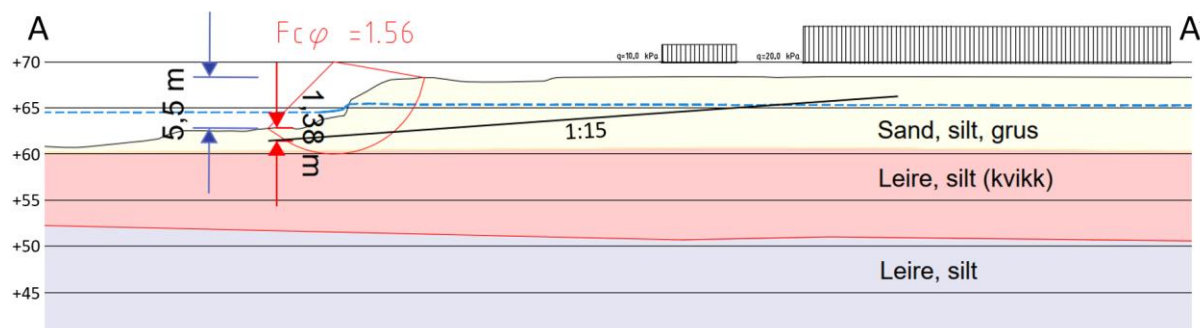
Figur 7 – Snitt A-A' med kritisk bruddsirkel og opptegning av 1:15 linje for beregning av aktuell skredmekanisme.

Leirens omrørte fasthet er bestemt til mellom 0,11 og 0,41 kPa, som i seg selv indikerer mulighet for retrogresjon ved et mulig skredforløp. Laget med kvikkleire er tolket å ha horisontal utstrekning, og lagets beliggenhet er i sin helhet under kote for skråningsfoten i elveskråningen (ca. kote 58-60). Av de undersøkte snittene viser B-B' størst andel sprøbruddmateriale over mest kritiske glideflate, med ca. 5% ved skråningstopp, og raskt avtakende mot 0% mot øst på Schjongslunden. På grunn av noe avstand til nærmeste prøvepunkt, og følgelig noe usikkerhet i kvikkleirens beliggenhet ved elveskråningen, er det antatt at en glidesirkel fra initialskred kan gå gjennom kvikkleire. Aktuell skredmekanisme er begrenset til rotasjonsskred eller flaskred fra elvebanken. Figur 7 og figur 8 viser opptegning av mest kritiske glideflate for snittene A-A' og B-B', og illustrerer forholdet mellom kvikkleiremektighet over 1:15 linjen og total skråningshøyde H som benyttes for bestemmelse av aktuell skredmekanisme.

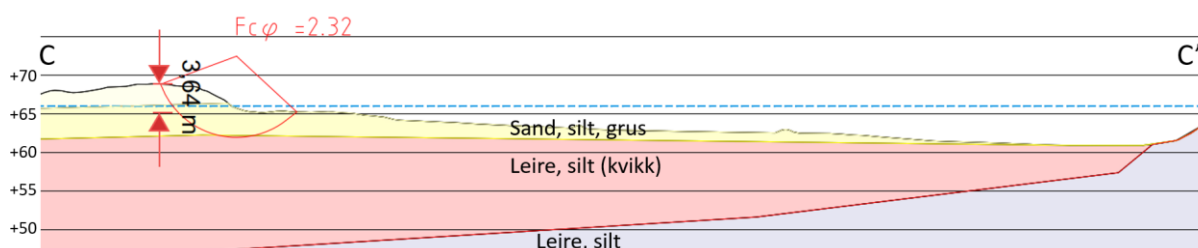
Figur 9 – Snitt C-C' med kritisk bruddsirkel gjennom kvikkleire.

Skråningskanten ved elvebredden i Snitt C-C' er kun 3,6 m høy, og innfrir terrengkriterier for mulige løснеområder på grunn av jevnt hellende terreng på 1:16 og funn av kvikkleire. Kvikkleiren er funnet på 13 meters dyp, og er basert på profiler fra CPTu og totalsondering antatt å kunne opptre fra 7 m under terreng. Toppen av laget med leire samsvarer med elvebunnens laveste punkt, ca. 110 m unna elvebredden på Schjongslunden. Selv i en situasjon der elven eroderer ned i kvikkleire ved dette området, vil det på grunn av den horisontale utstrekningen av leiren, samt avstand og terrenggradient, ikke kunne skape en retrogressiv skredutvikling som kan ramme Schjongslunden. Stabiliteten ved den 3,6 m høye skråningskanten ved Schjongslunden er undersøkt med en tvungen bruddsirkel som går gjennom kvikkleiren. Den mest kritiske bruddsirkelen gjennom kvikkleire har en beregnet sikkerhet på  $F_{c\phi} = 2,32$  og  $F_{cu} = 2,81$  (jf. figur 9). Det vurderes at denne skråningen har tilfredsstillende områdestabilitet, og at lokalstabilitet for grunnere bruddsirkler er den aktuelle skredmekanismen for denne delen av elvebredden.

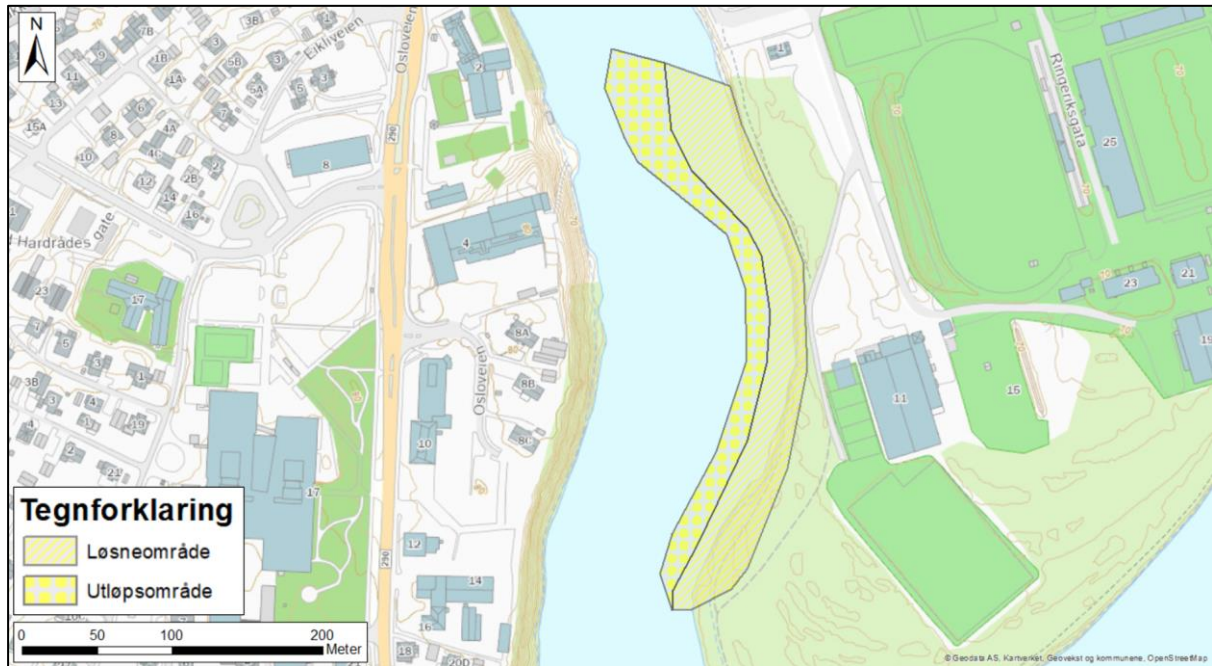
Figur 10 – Opptegning av løsne- og utløpsområde for Schjongslunden.

Figur 10 viser avgrensning av mulig løsne- og utløpsområde for områdeskred på Schjongslunden.

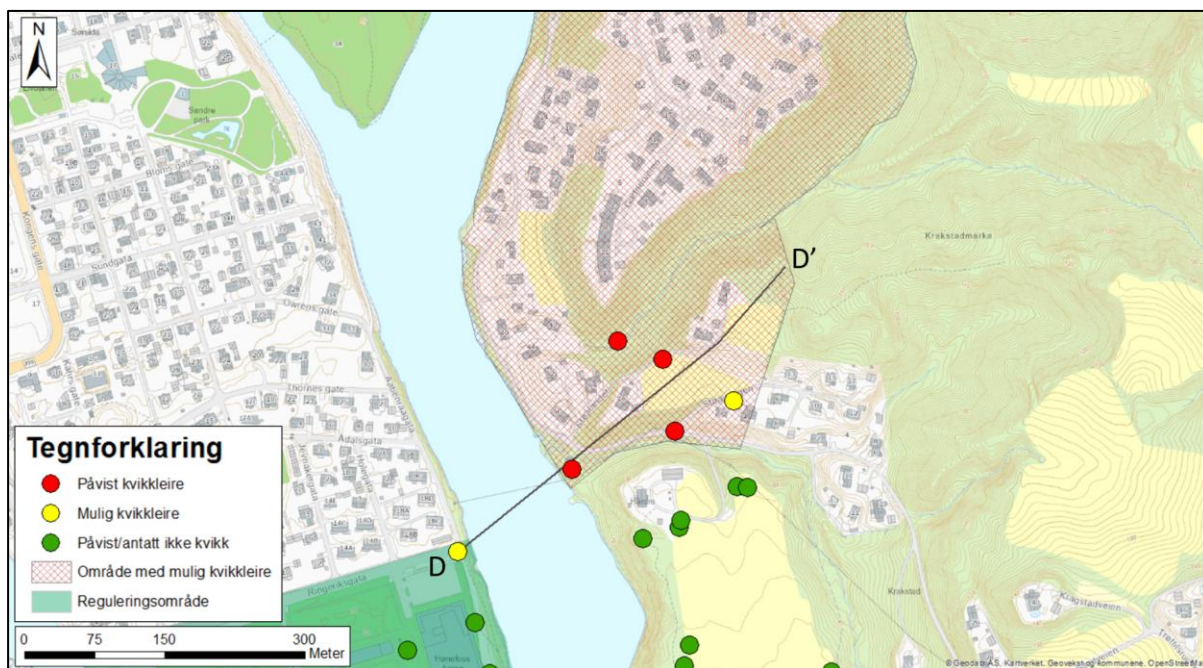
Figur 11 - Antatt utbredelse av kvikkleire i og rundt delområde 4 med plassering av snitt for bestemmelse av skredmekanisme og løснеområde.

Det er påvist kvikkleire og/eller sprøbruddmateriale i borpunkt WSP108 /3/ og i WSP 203 og 204 fra utvidede undersøkelser i Krakstadmarka. WSP102 på Schjongslunden. Kvikkleiren er dokumentert på 8 meters dyp i borpunkt WSP108. Det er også gjort tilsvarende funn i borpunkt 4-2 fra Golders tidligere undersøkelser ved Storelva i det samme området /6/. Fra totalsondering og CPTu gjøres en antakelse på at leire med tilsvarende egenskaper kan opptre fra ca. kote 62, og med relativt stor mektighet. Det er naturlig å anta at kvikkleiren har sammenhengende utstrekning mot nord med kvikkleiresonen «867 Støalandet», hvor kvikkleire er påvist på tilsvarende dyp. Foreliggende notat omhandler områdeskred som kan ramme Schjongslunden, og følgelig er kun ett snitt tegnet opp og utført beregninger for. Figur 11 viser antatt utbredelse av kvikkleire i og rundt delområde 4 med plassering av snitt D-D' for vurdering av skredmekanisme og løsneområde.

Ettersom det kun er gjort stabilitetsberegning for snitt som direkte kan ramme Schjongslunden (snitt D-D') vil det være mangelfullt å tegne opp løsneområde for den sørlige delen av Stølandet med bakgrunn i  $L < 5 * H$  alene. Det aktuelle området består av en ås, med skråninger som alle vil gi ulik lengde på løsneområdet fra ulike retninger. Løsneområdet er derfor tegnet opp som en naturlig fortsettelse av den eksisterende kvikkleiresonen «Stølandet», avgrenset av topografi og sannsynlig utbredelse av kvikkleire slik dette er illustrert i figur 11.

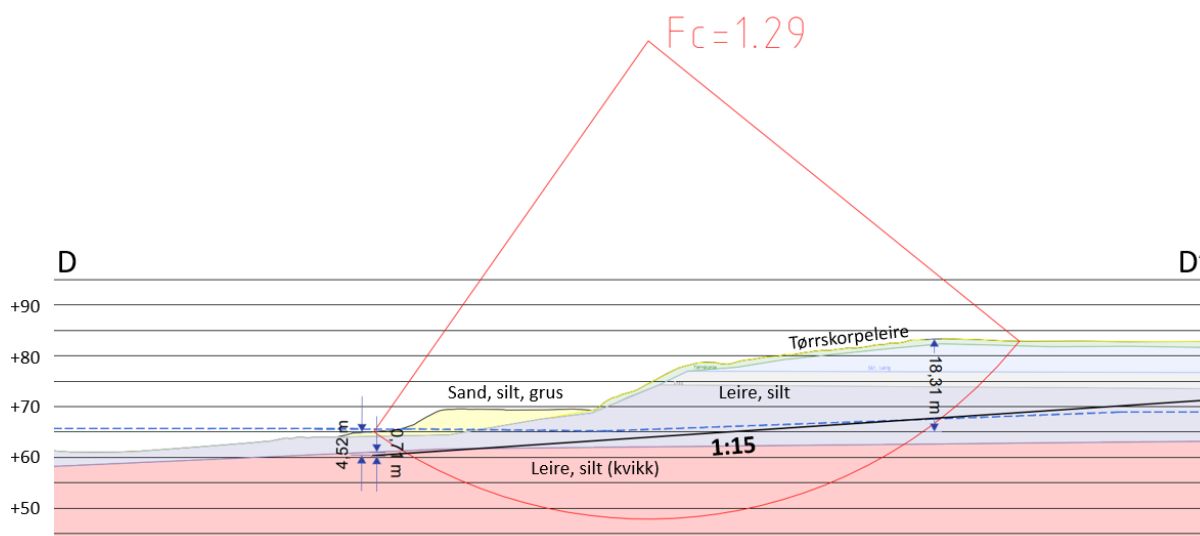
Figur 12 - Snitt D-D' med kritisk bruddsirkel og opptegning av 1:15 linje for beregning av aktuell skredmekanisme.

Leirens omrørte fasthet er bestemt til mellom 0,14 og 1,1 kPa, som i seg selv indikerer at deler av leirelaget har mulighet for retrogresjon ved et skredforløp. Laget med kvikkleire er tolket å ha horisontal utstrekning, og lagets beliggenhet er i sin helhet under kote for skråningsfoten i elveskråningen (ca. kote 58-60). Figur 12 viser opptegning av mest kritiske glideflate for beregningssnitt D-D', og illustrerer forholdet mellom kvikkleiremektighet over 1:15 linjen (d) og total høyde over 1:15 linjen (D). Forholdet er størst ved foten av den kritiske glidesirkelen, med  $b/D$  ca. 16%.  $b/D$  forholdet avtar raskt mot 0% oppover i skråningen. Aktuell skredmekanisme er derfor begrenset til rotasjonsskred eller flakskred fra elvebanken.

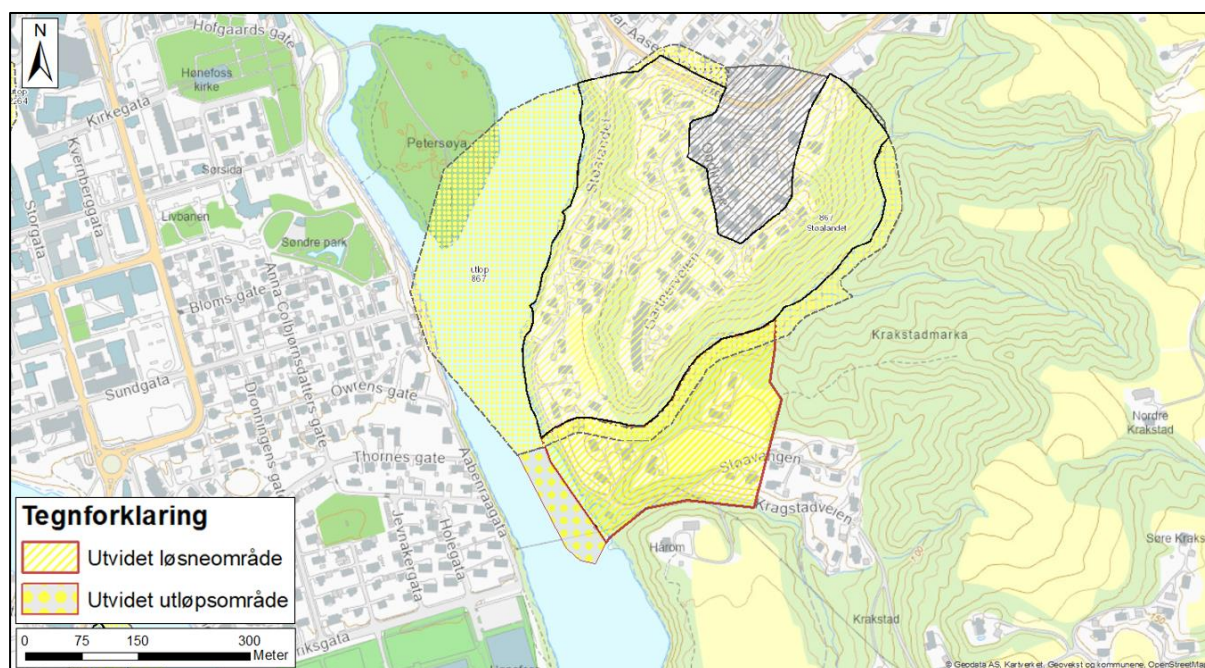
Figur 13 - Opptegning av utvidet løsne- og utløpsområde, i tillegg til eksisterende faresone «867 Stølandet» /14/,/18/.

Figur 13 viser avgrensning av mulig løsne- og utløpsområde for områdeskred fra Stølandet.

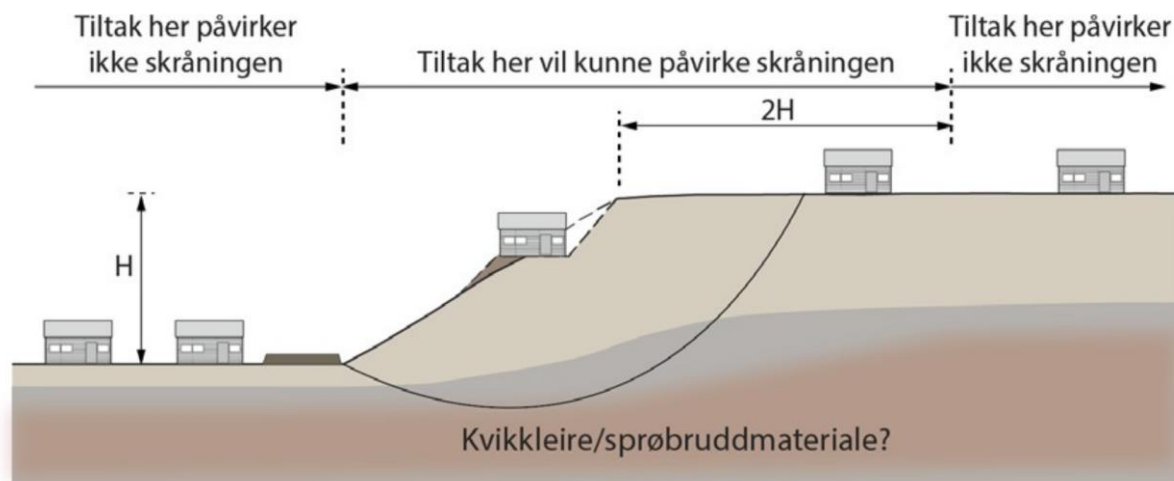
Figur 14 – Prinsippskisse for når en skråning kan regnes upåvirket av tiltak. /1/

For sikkerhetskategori K3 og K4 er krav til sikkerhet beskrevet i NVE veilederens kapittel 3.3.6. Det stilles ulike krav til sikkerhet for tiltak i/ved skråninger som påvirker områdestabiliteten negativt, tiltak som ikke forverrer stabiliteten, og for tiltak som plasseres slik at skråningen ligger utenfor influensområdet til tiltaket. Samtlige tiltak på Schjongslunden er planlagt tilbaketrukket fra skråningskanten med en avstand som gjør at skråningen ikke ligger i influensområdet fra tiltakene. Skråningene i faresone «Stølandet» ligger også utenfor influensområdet fra tiltak på Schjongslunden. «For skråninger i faresonen som ligger utenfor influensområdet til tiltaket, gjelder krav til sikkerhet  $F_{c\varphi} \geq 1.25$ , samt krav til robusthet  $F_{cu} \geq 1.20$ » /1/. Kriteriene for hva som kan regnes som skråninger utenfor influensområdet til tiltaket fremgår av figur 14. Lengden på løsneområde for faresonen er tegnet inn som  $5 \cdot H$ , og tiltak utenfor faresonen på Schjongslunden er følgelig også utenfor område som kan påvirke skråningen. En oversikt over tiltak og deres plassering i forhold til faresonen på Schjongslunden er gitt i figur 15.

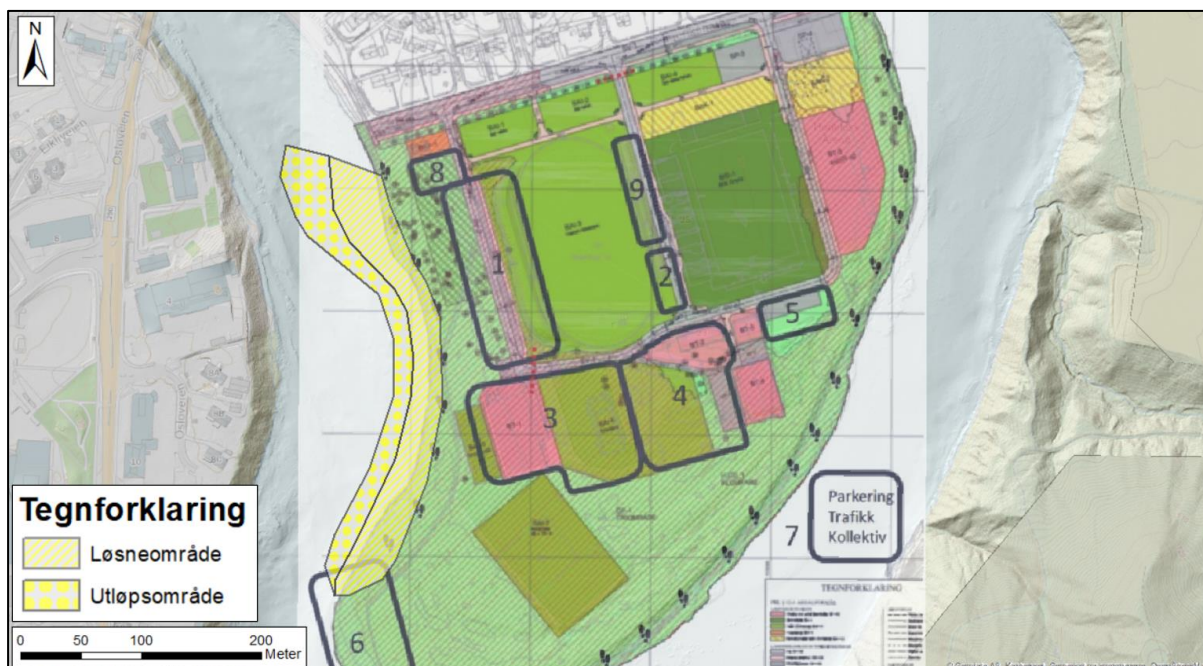
Figur 15 – Planlagte tiltak i forhold til utredet faresone på Schjongslunden.

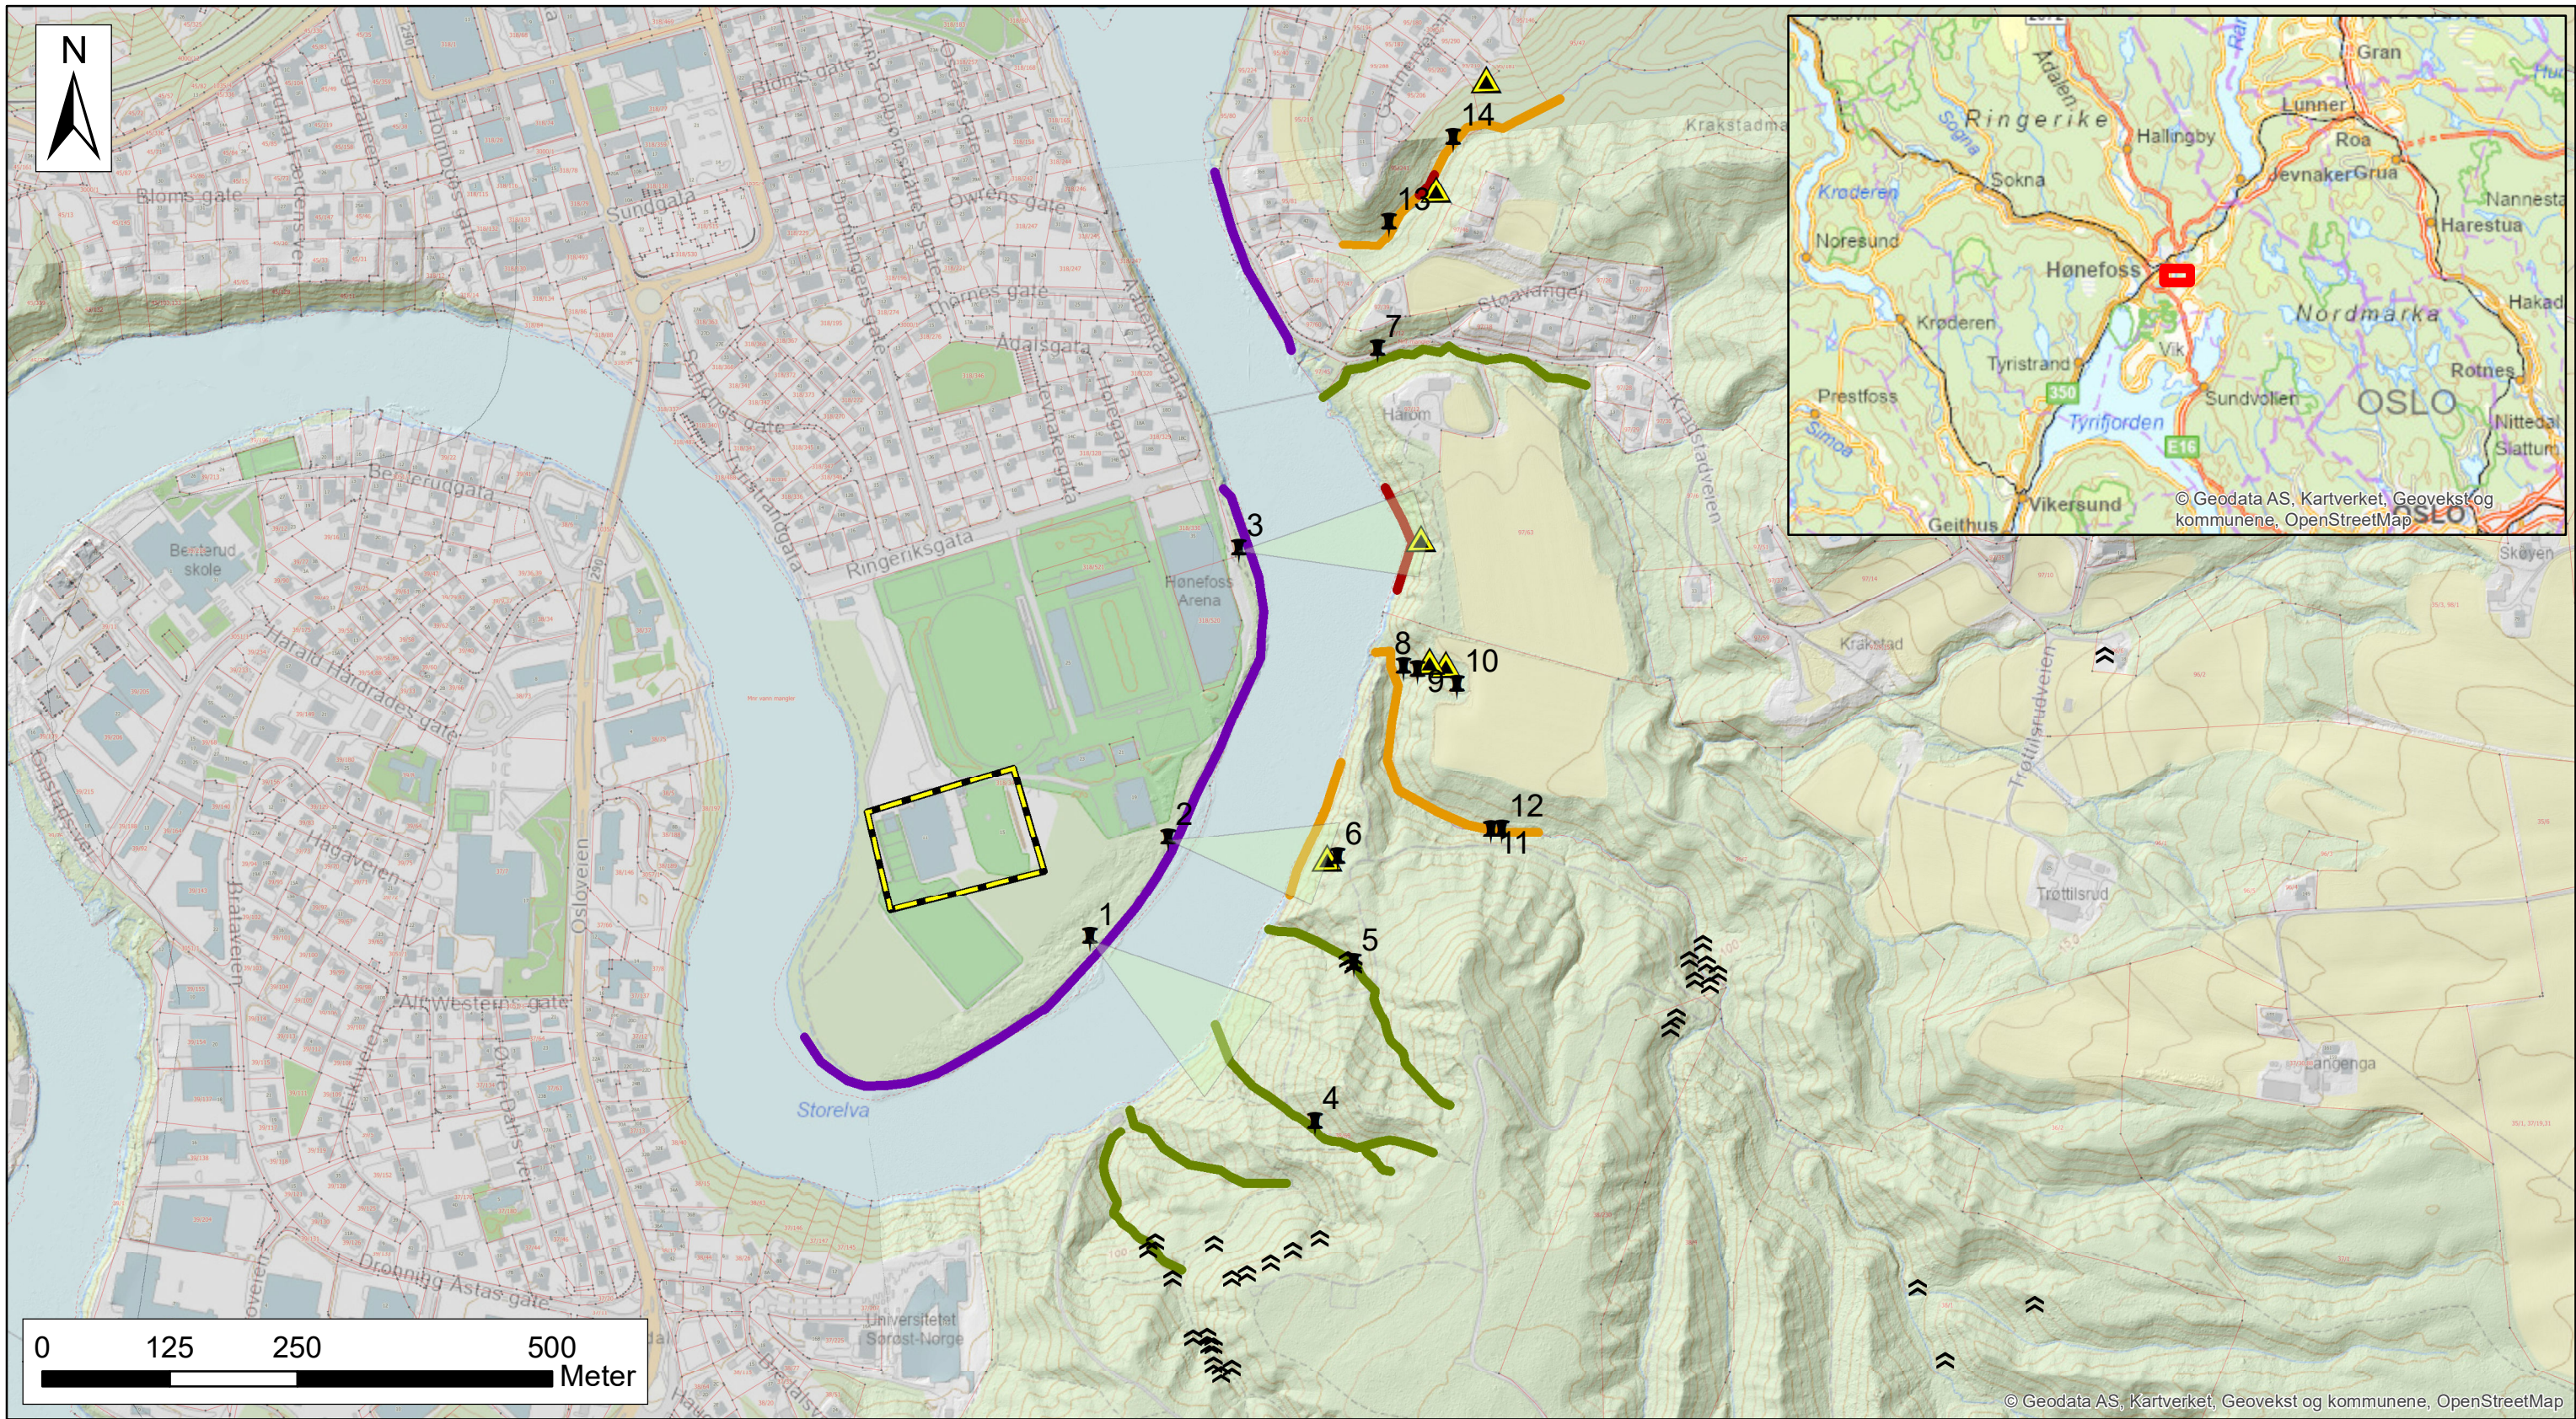
- Område for ny ishall
- 3 - Kraftig erosjon
- 2 - Noe erosjon
- 0 - Ingen erosjon
- 1 - Litt erosjon
- Berg i dagen
- Bildepunkter
- Utglidning

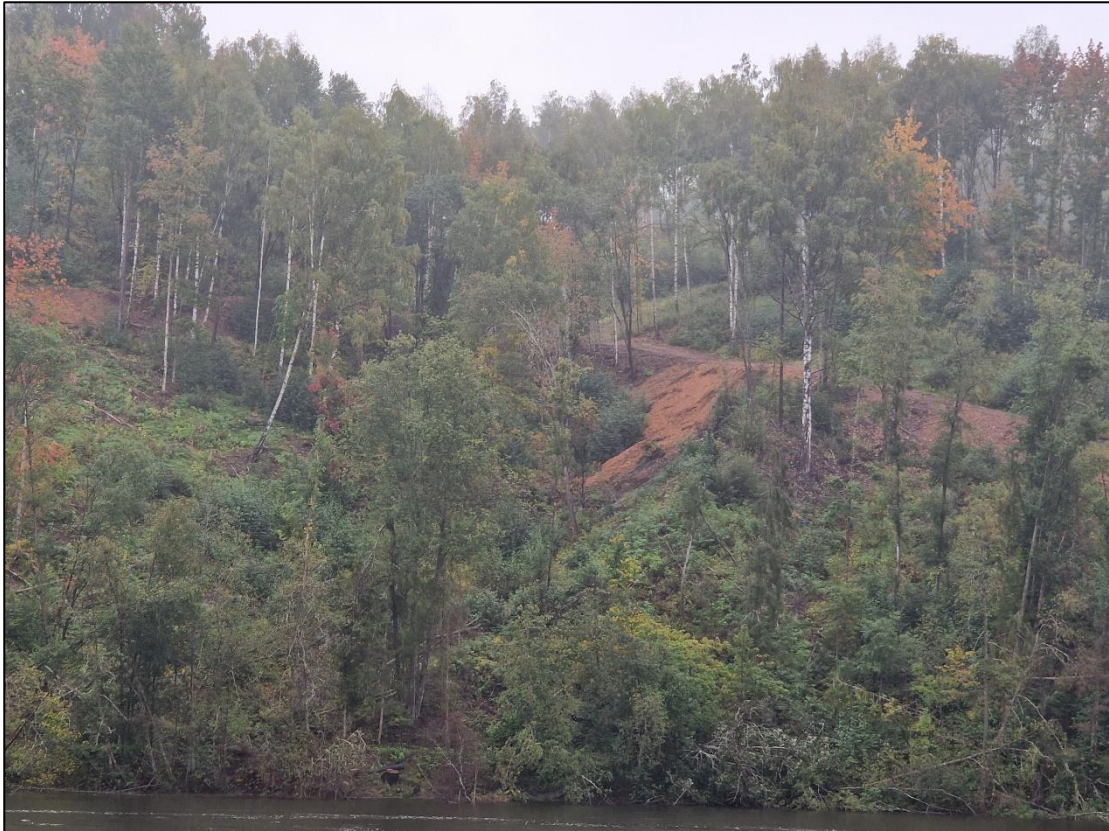
| Nr. | Bilde med forklaring |
|---|---|
| 1 | <p>Søndre del av det undersøkte området i Tanbergåsen sett fra Schjongslunden. Det er observert «lite erosjon» langs denne delen av Storelva.</p> |

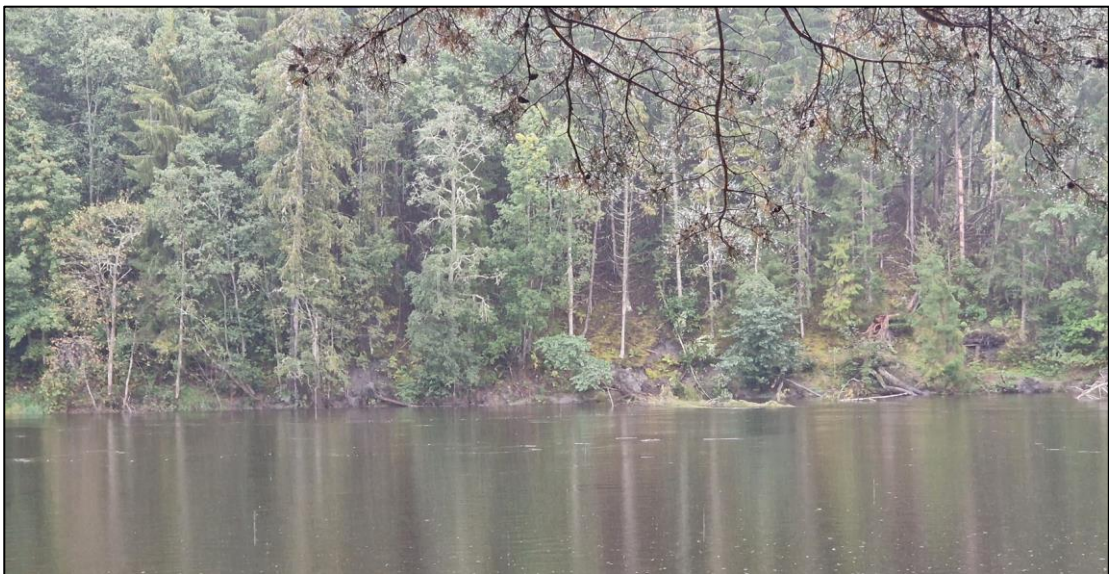
| Nr. | Bilde med forklaring |
|---|---|
| 2 | <p>Nordre del av det undersøkte området i Tanbergåsen sett fra Schjongslunden. Det er observert «noe erosjon» langs denne delen av Storelva.</p> |

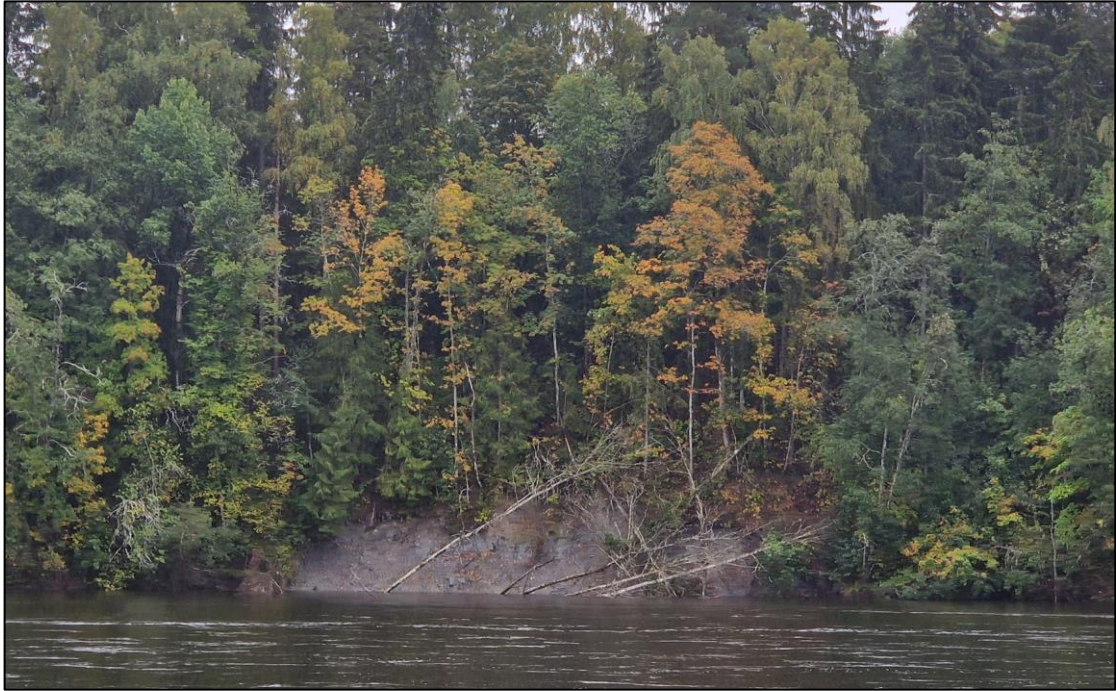
- 3** Storelvas skråning langs jordbruksområdet ved Hårom, sett fra Schjongslunden. Det er observert «kraftig erosjon» i en kort strekning langs denne delen av Storelva.

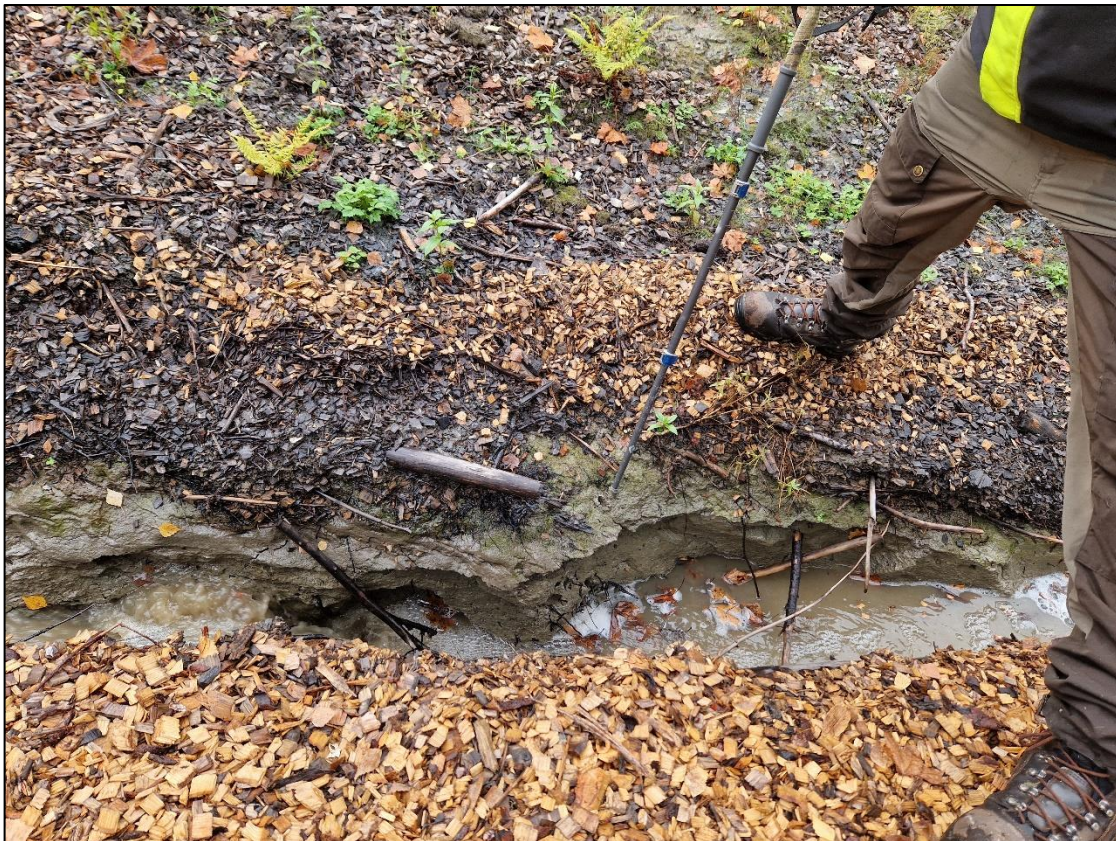
- 4** Bekkeerosjon i finmasser i ravinedal i Tanbergåsen.

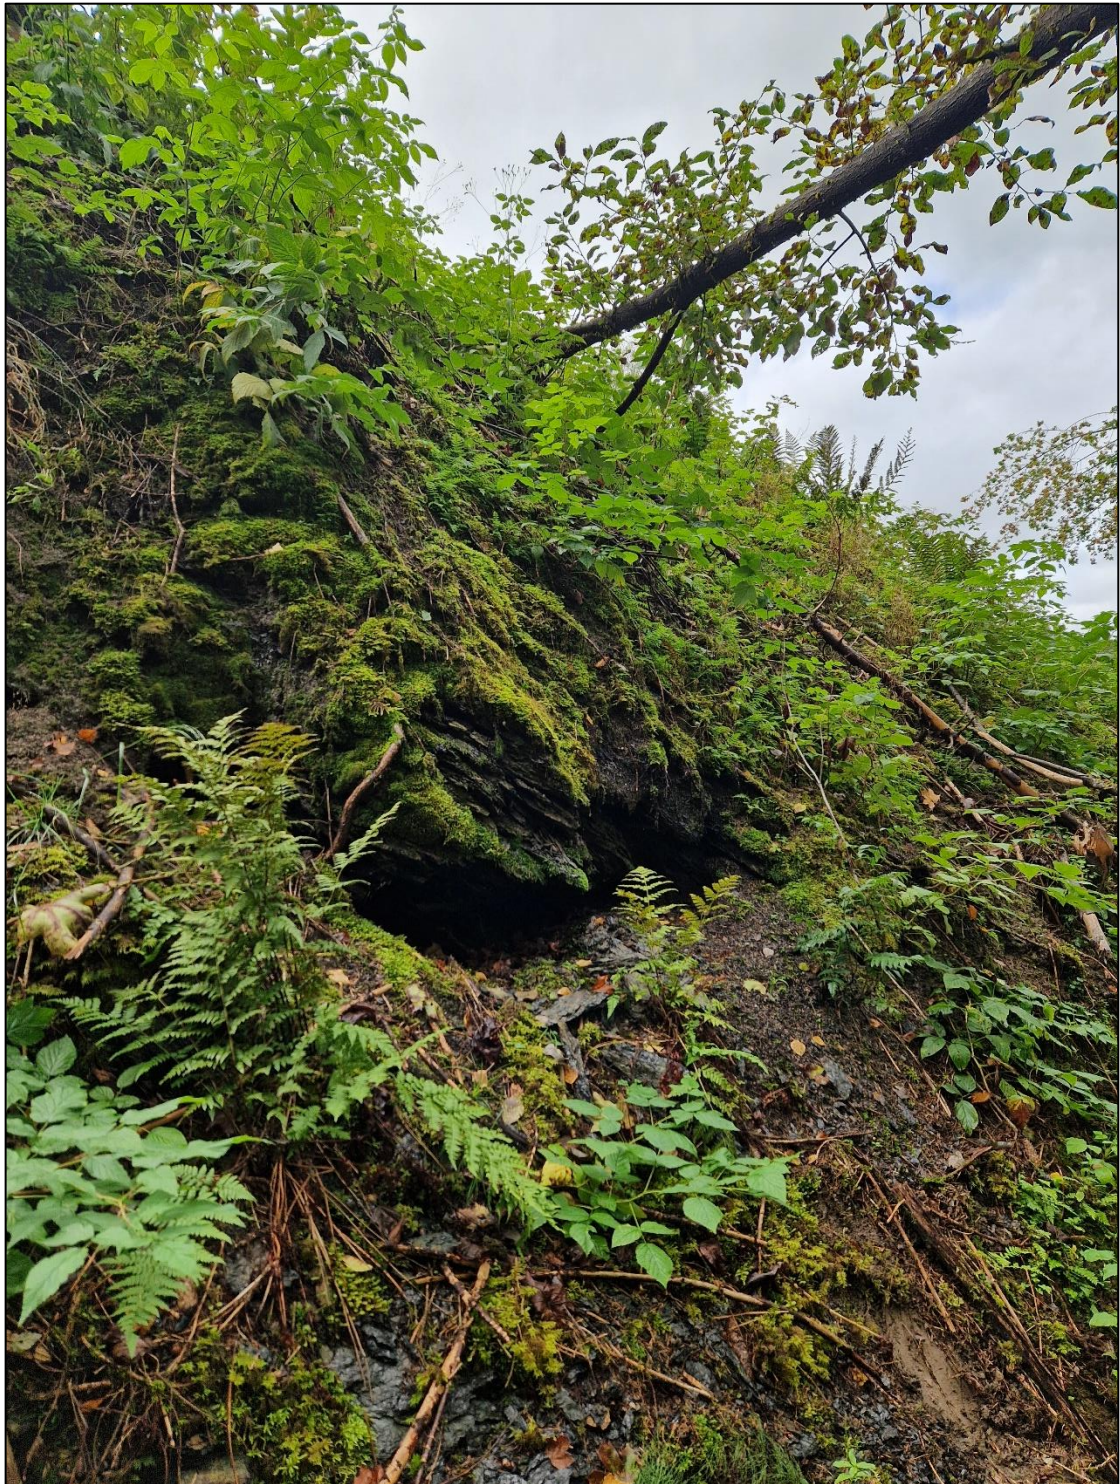
**5** Berg i dagen i ravinedal i Tanbergåsen.
