| <b>Oppdragsnavn:</b> | Schjongslunden regulering | | |
| <b>Emne:</b> | Geoteknisk notat – Områdestabilitet | | |
| <b>Dokumentkode:</b> | 1009725-GEO-003-20250213 | | |

1009725 - Schjongslunden regulering, Ringerike kommune  
Vedlegg 1 – Befaringsrapport med bilder

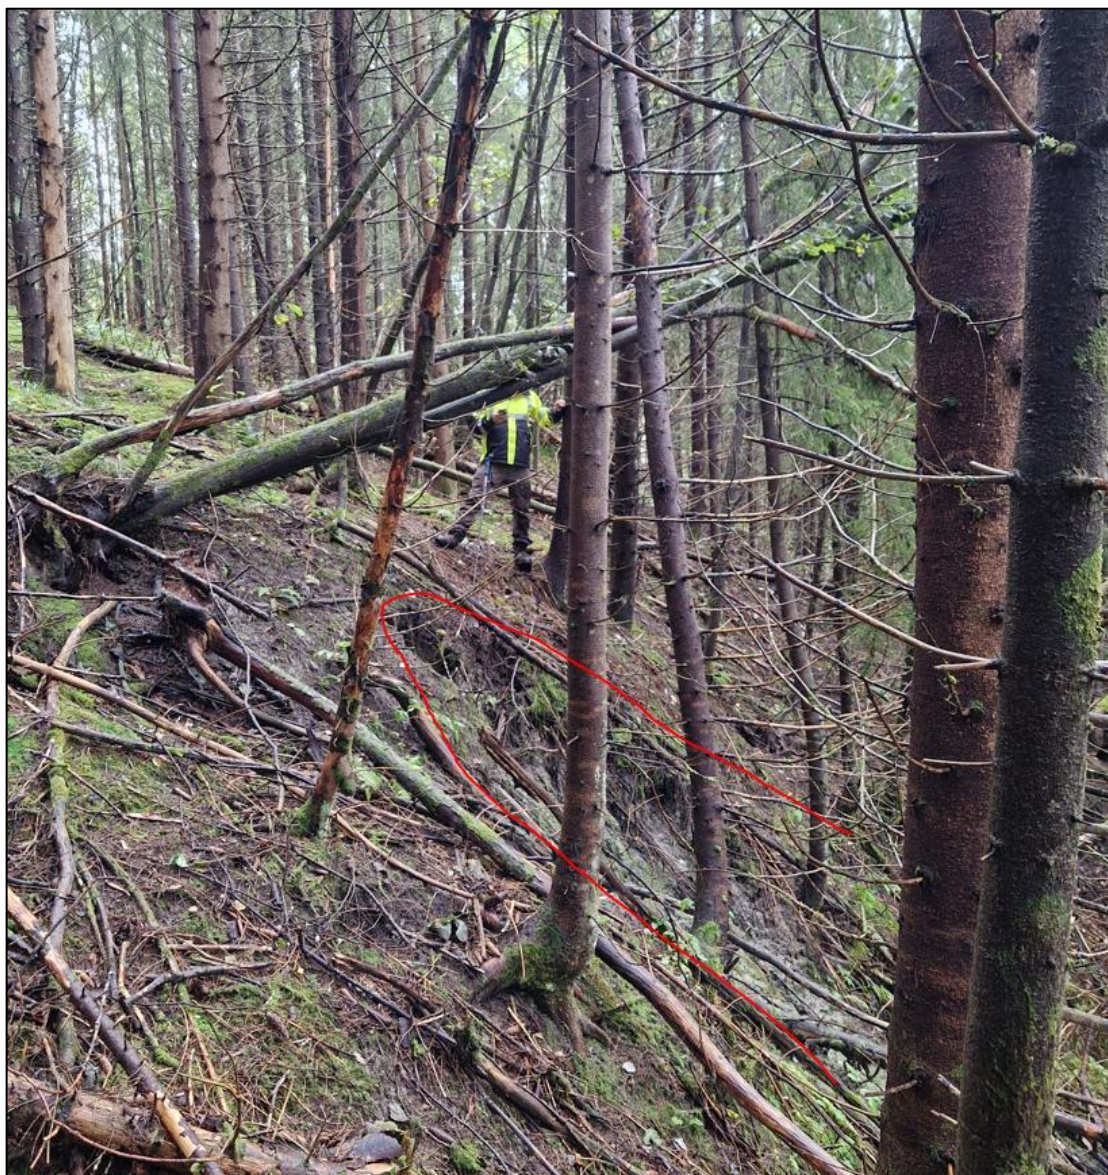
**6** Løsneområde for en utglidning nord i det undersøkte området i Tanbergåsen.

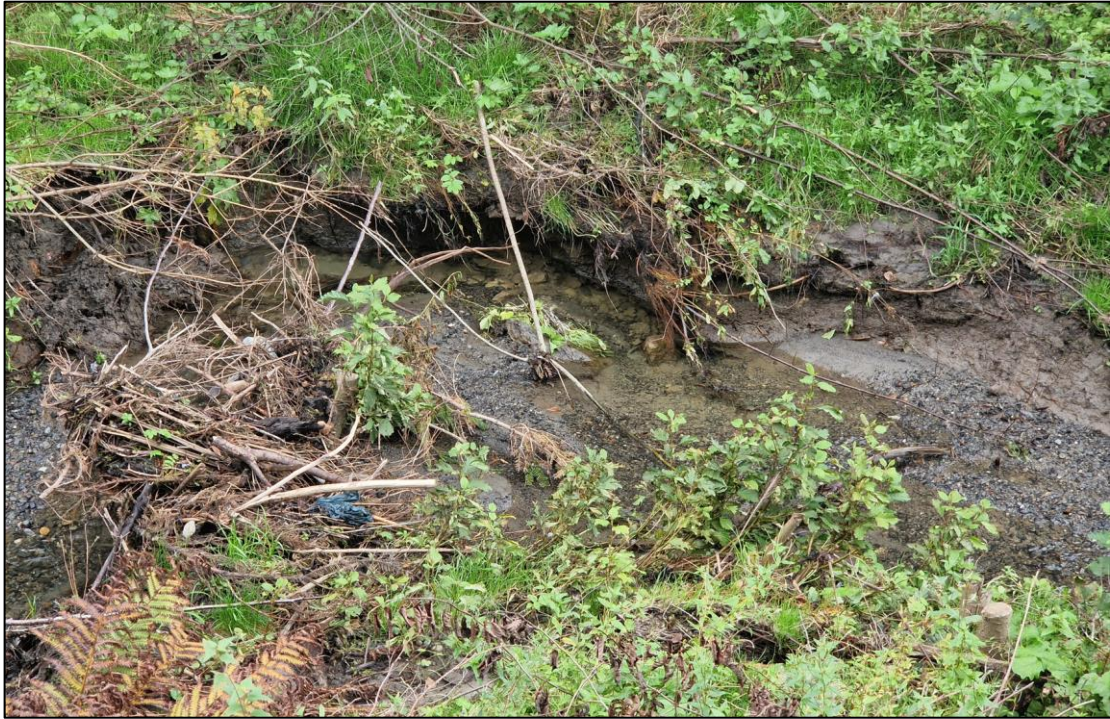
- 7** Erosjon ved Stølandet / Kragstadveien. Klassifisert som «lite erosjon».

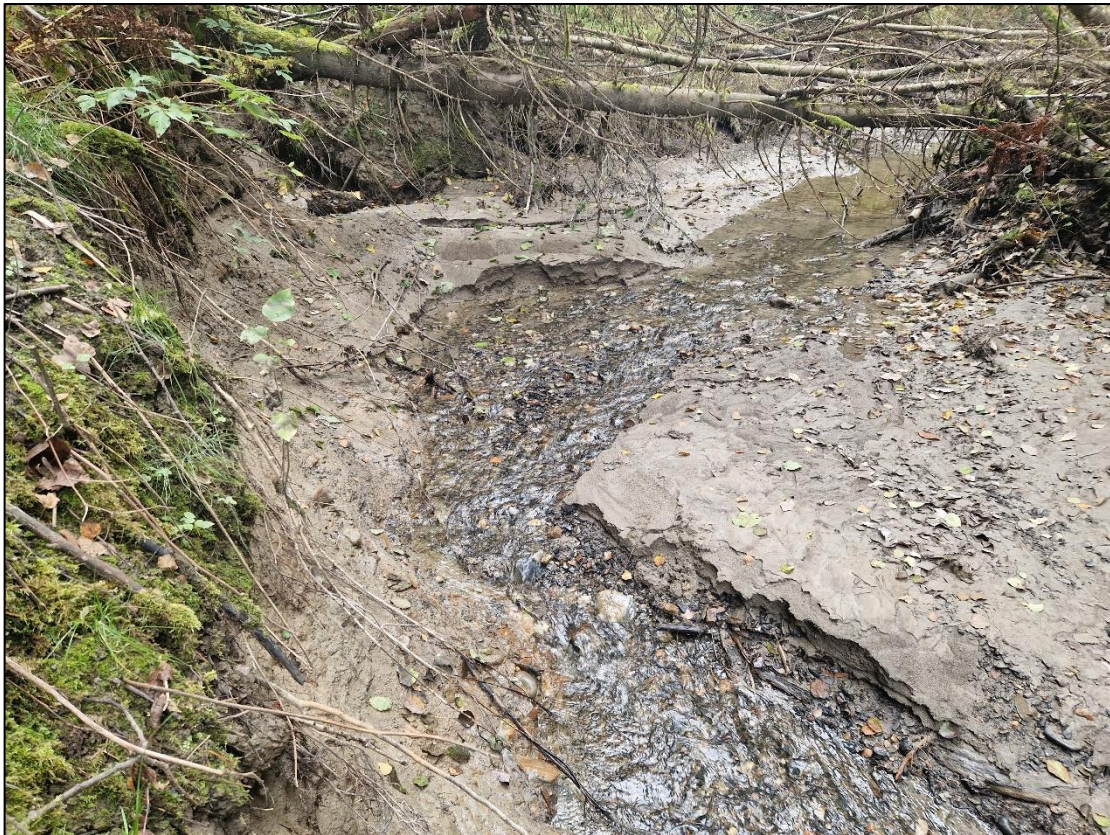
- 8** Erosjon i ravinedal mellom Tanbergåsen og jordbruksarealet ved Hårom. Klassifisert som «noe erosjon».

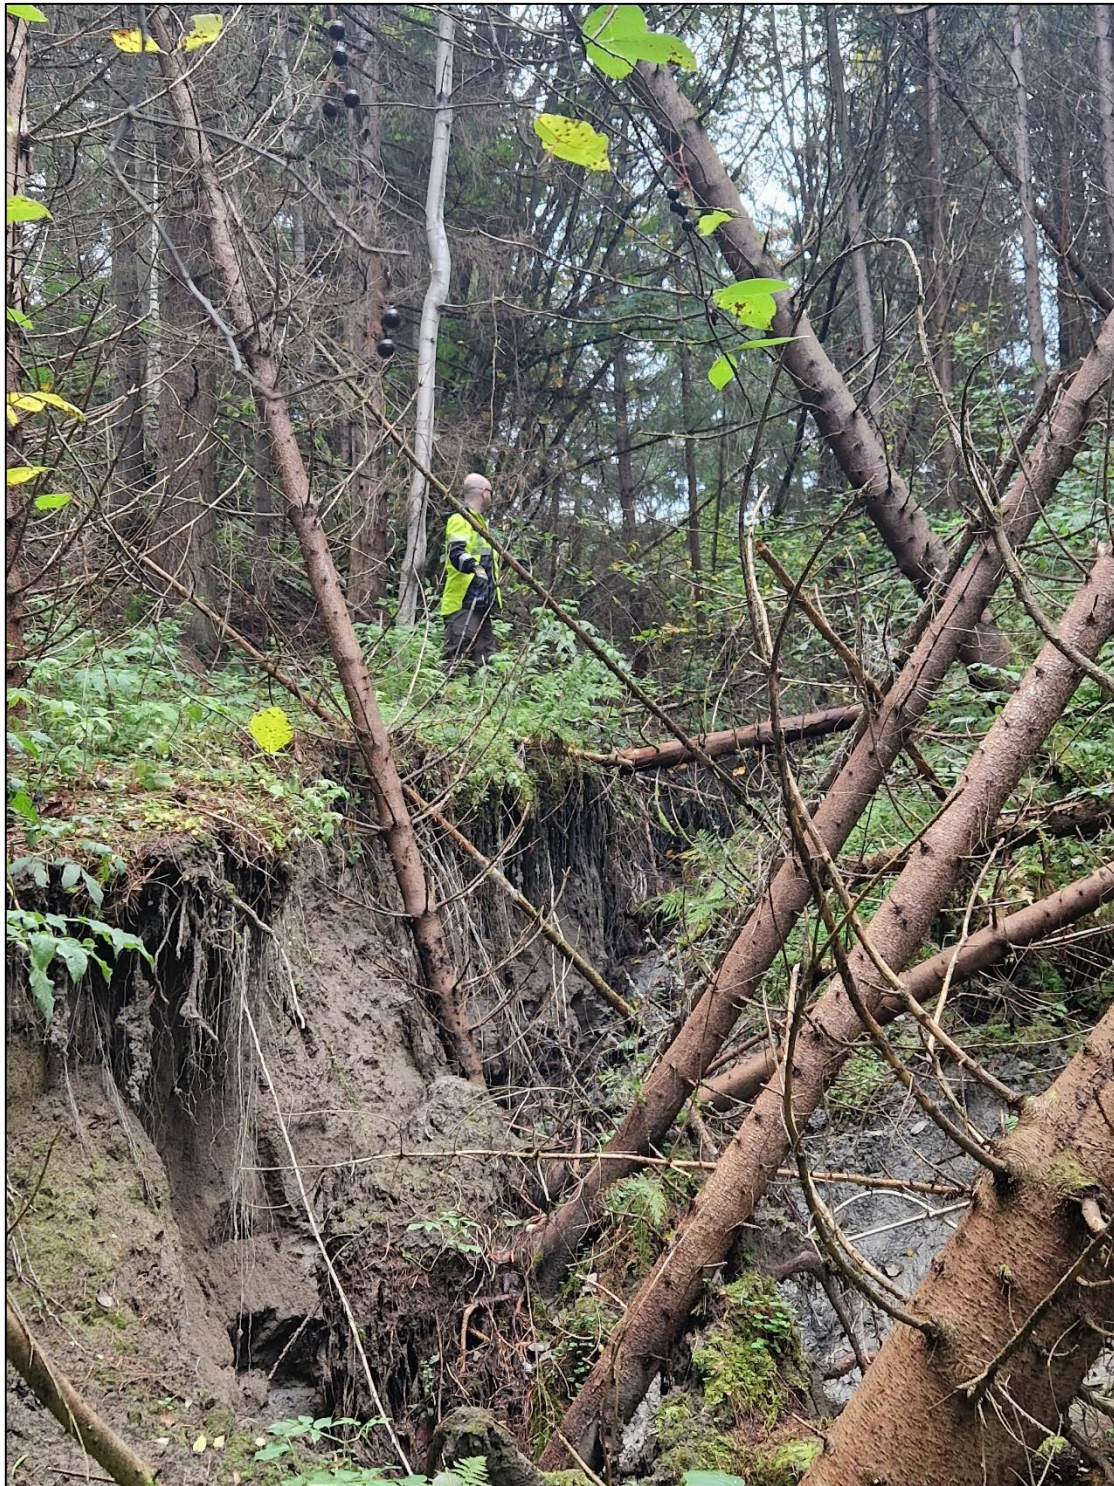
- 9** Kanalisert skredløp etter flere løsnehendelser ved den sørlige delen av jordbruksarealet ved Hårom. Skredgropen er mellom 2 og 4 meter dyp. Skredene har hatt utløp i den nederste delen av en vannførende ravine, og videre ut i Storelva.

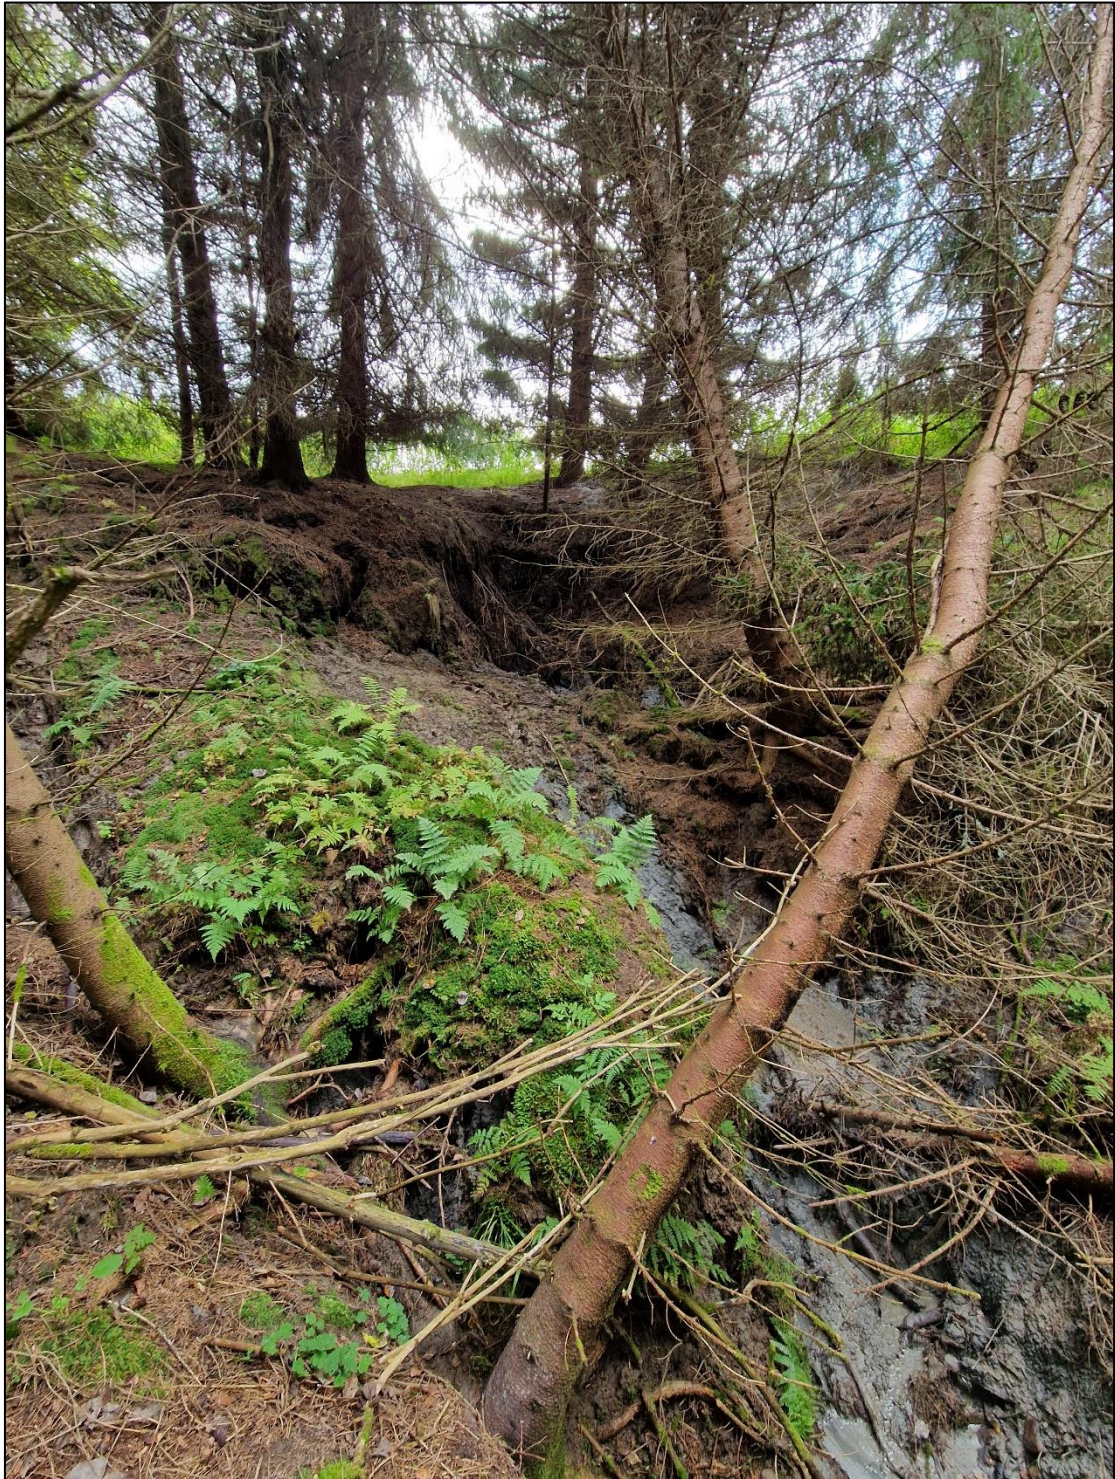
- 10** Løsneområde for hoveddelen av massene som har rast ut ved den sørlige delen av jordbruksarealet ved Hårom. Det er leirige masser med tegn til sprøbruddegenskaper in situ i skredgropen.

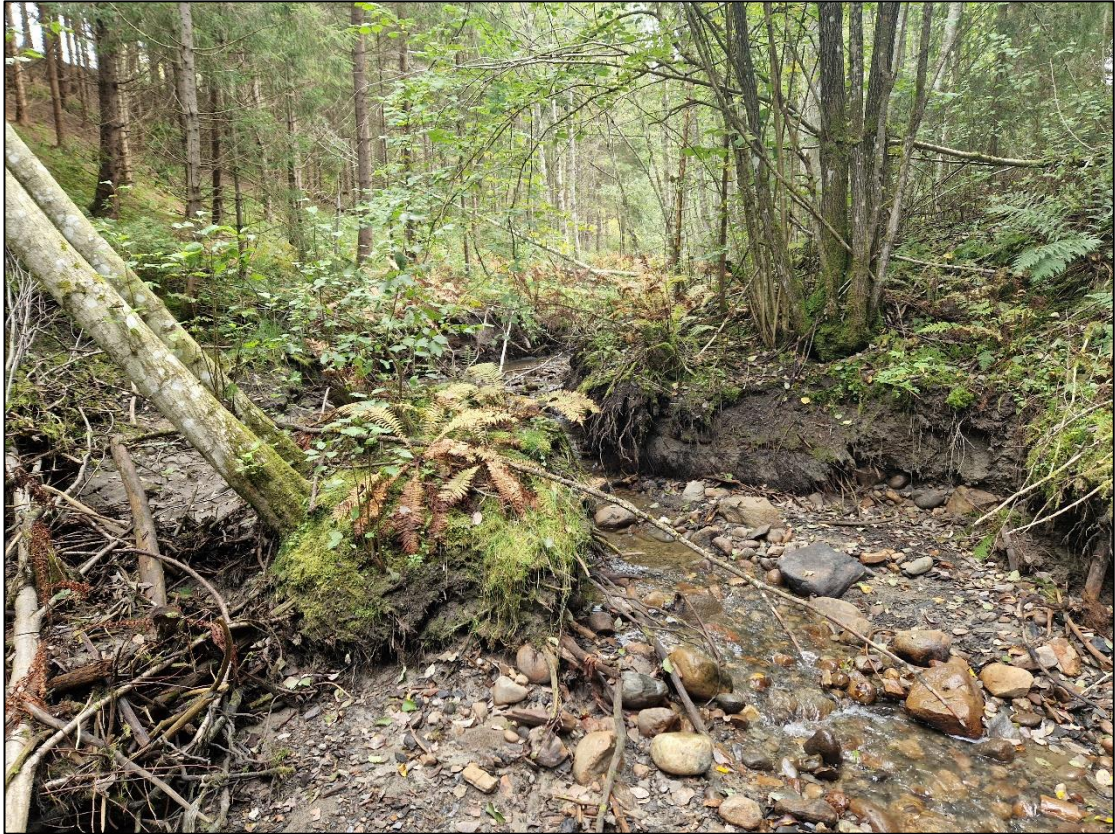
- 11** Erosjon i bekkedraget i ravinedal mellom Tanbergåsen og jordbruksarealet ved Hårom. Klassifisert som «noe erosjon».

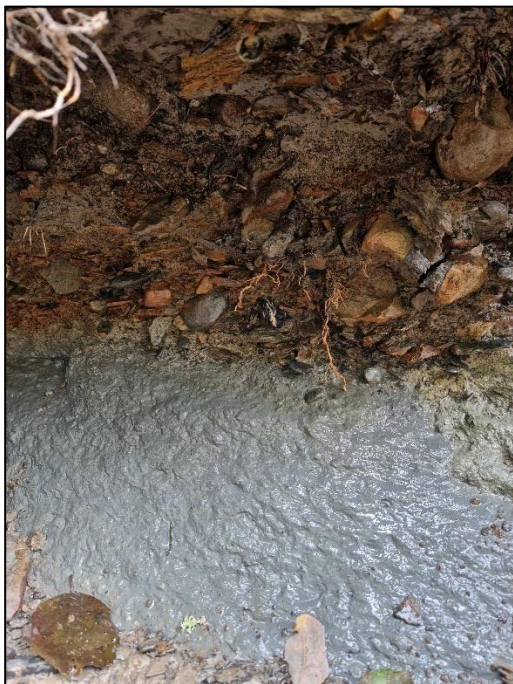
- 12** I bunnen av ravinen mellom Tanbergåsen og jordbruksarealet ved Hårom er det observert en kontakt av leire og grus. Leiren opptre som naturlig fast, men med noe redusert fasthet ved bearbeiding.

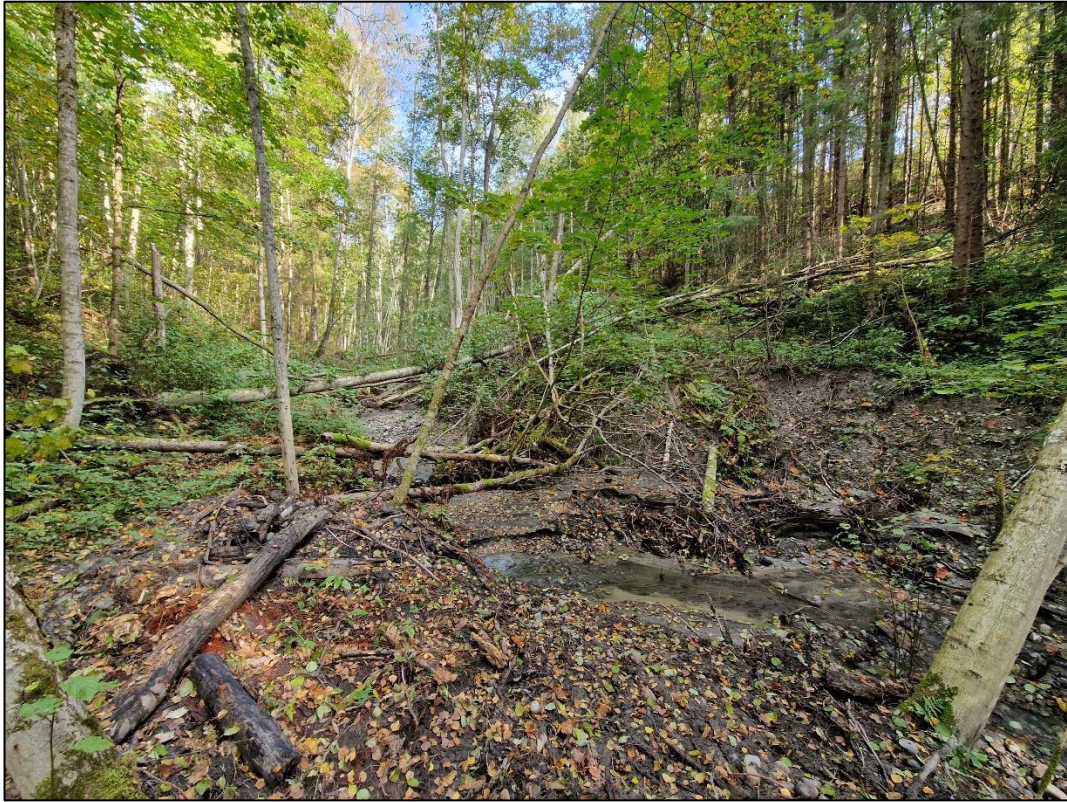
- 13** Erosjon i ravinedal i nedre del av Krakstadmarka, i område klassifisert med «noe erosjon».

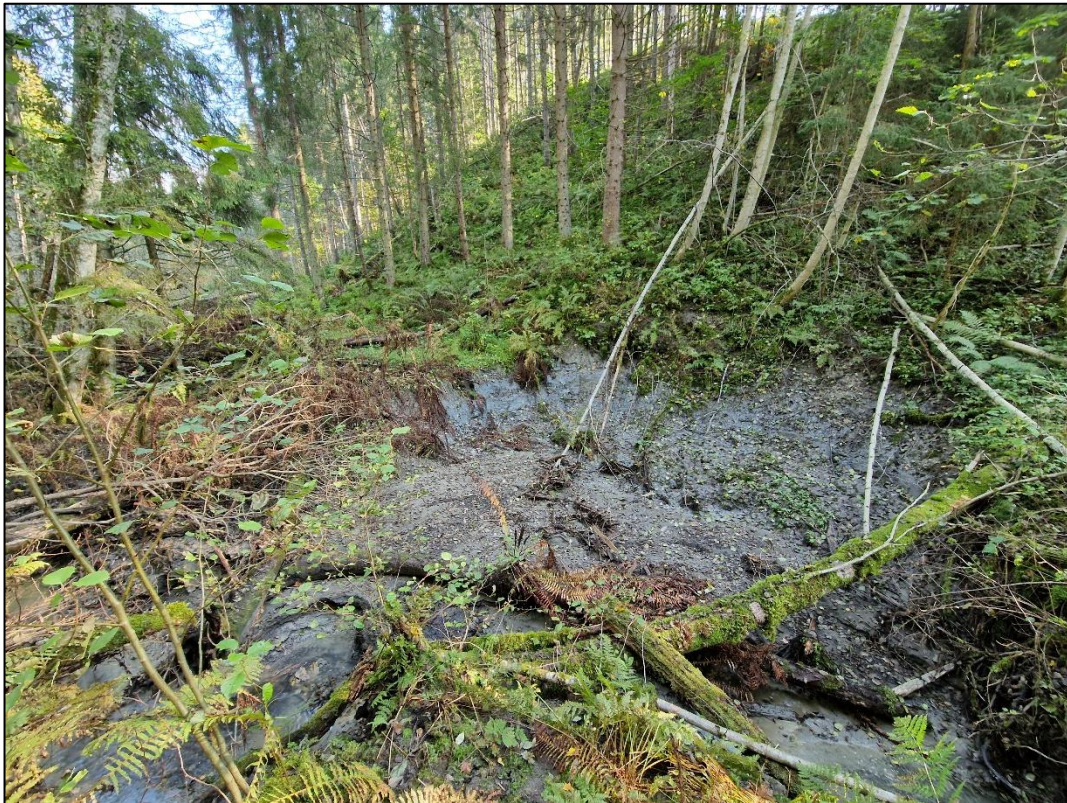
- 14** Erosjon i ravinedal i nedre del av Krakstadmarka, i område klassifisert med «noe erosjon». Bildet viser en tidligere utglidning som følge av erosjon. Bruddkanten og formen på utglidningen indikerer svært bløt leire.

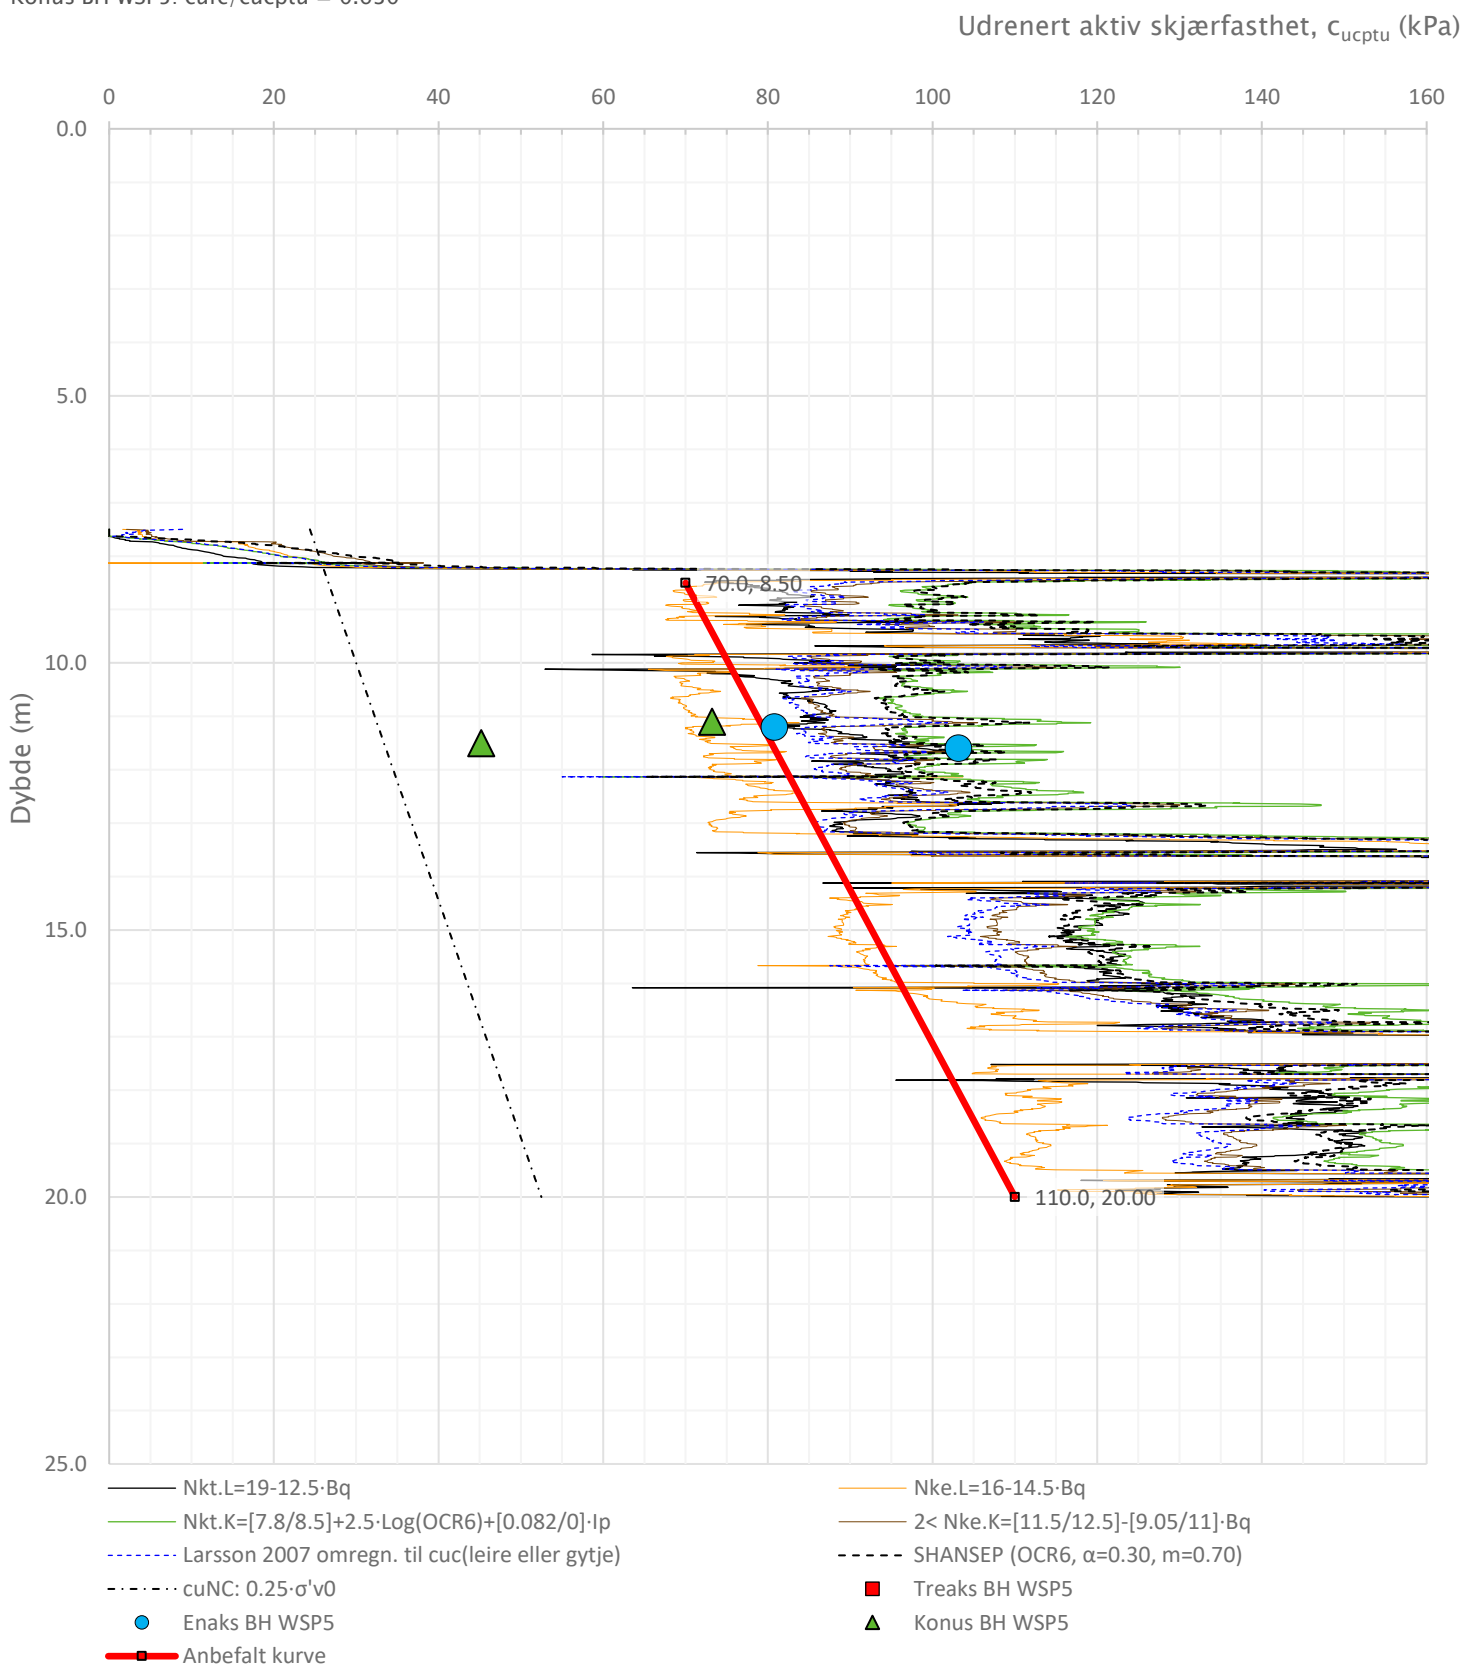
Anisotropiforhold i figur:  
Enaks BH WSP5:  $c_{uc}/c_{ucptu} = 0.630$   
Konus BH WSP5:  $c_{ufc}/c_{ucptu} = 0.630$

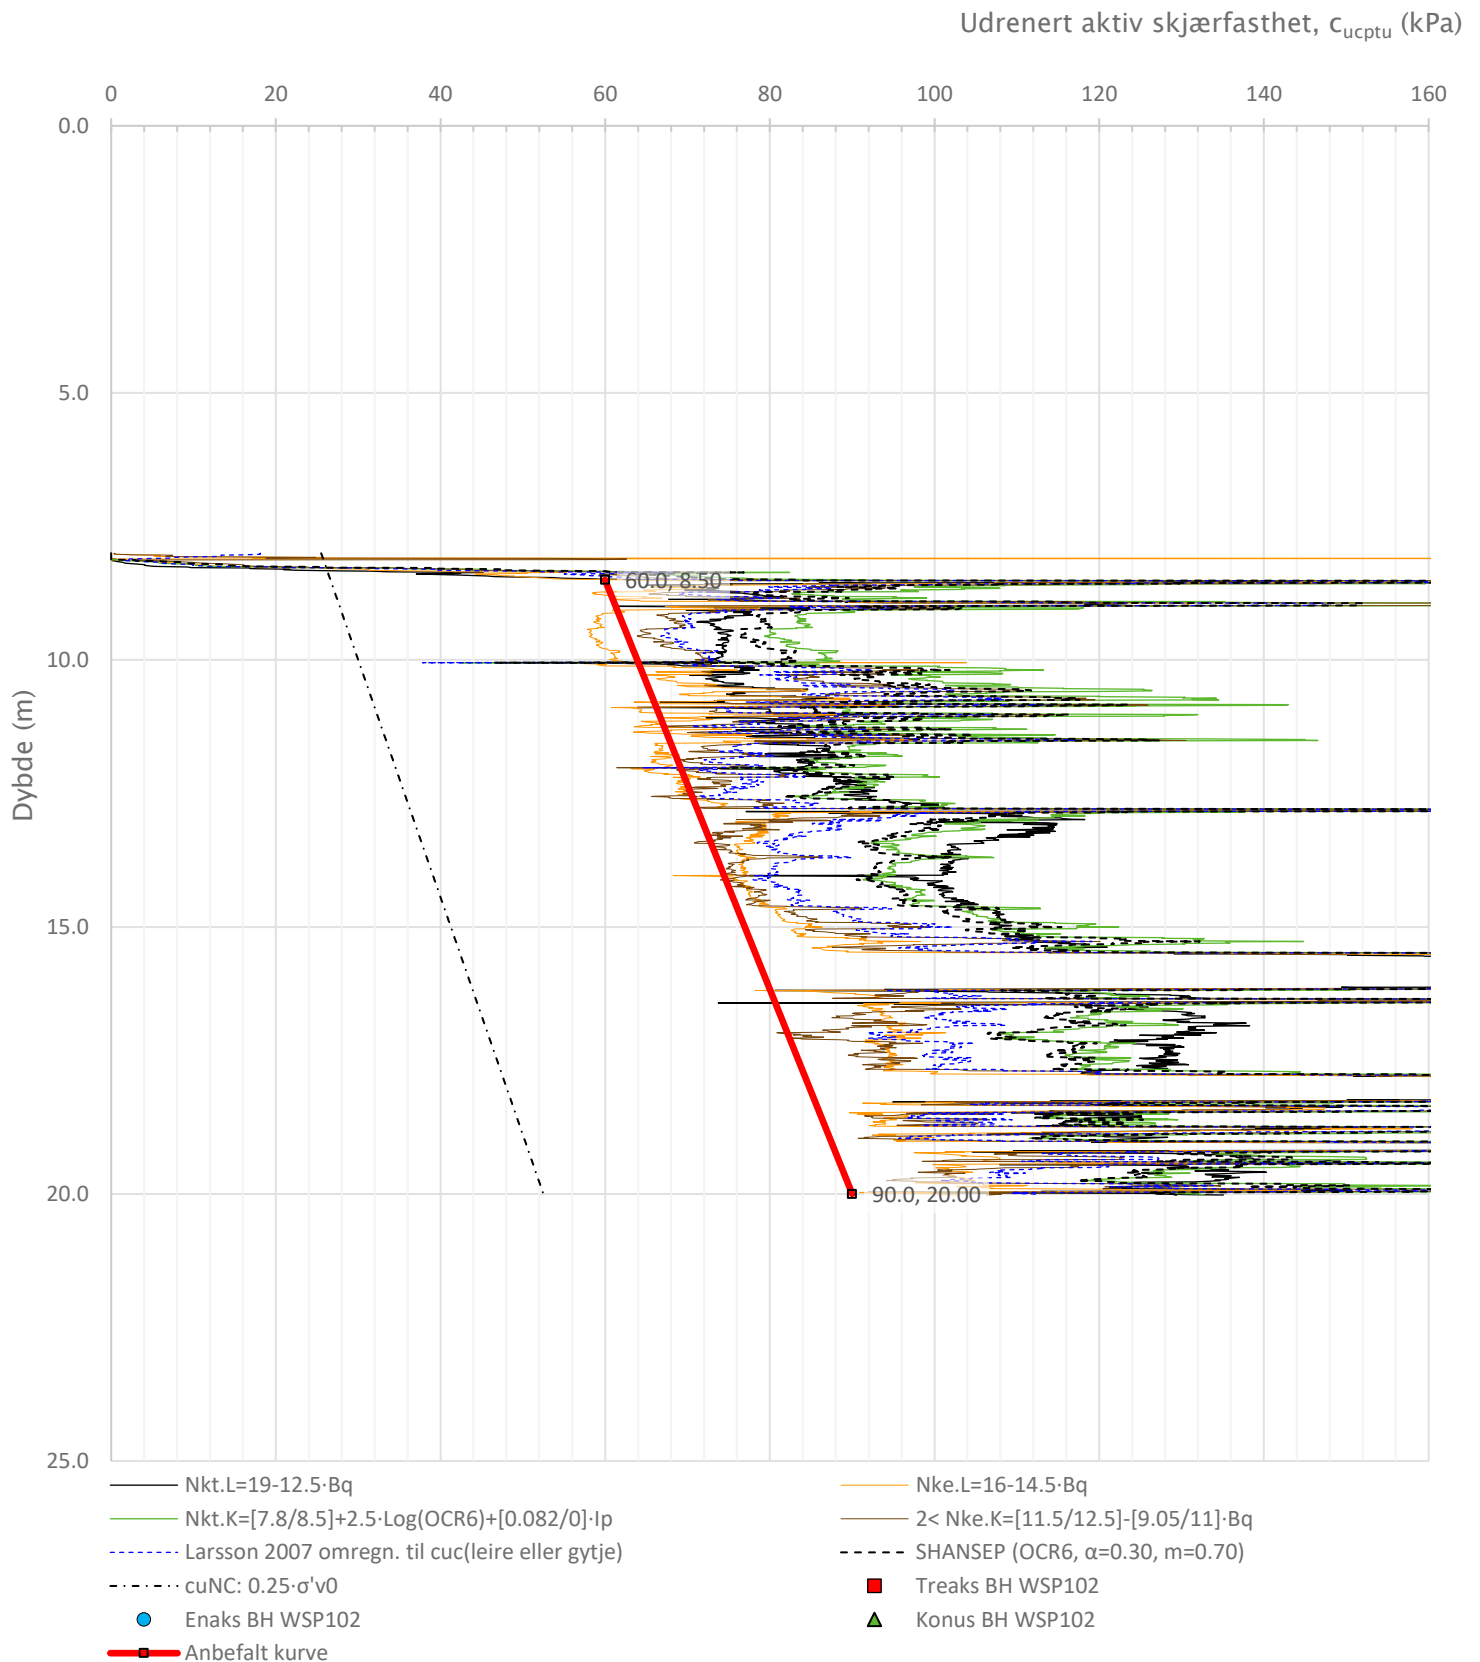
Anisotropiforhold i figur:  
Konus BH WSP102:  $c_{ufc}/c_{ucptu} = 0.630$

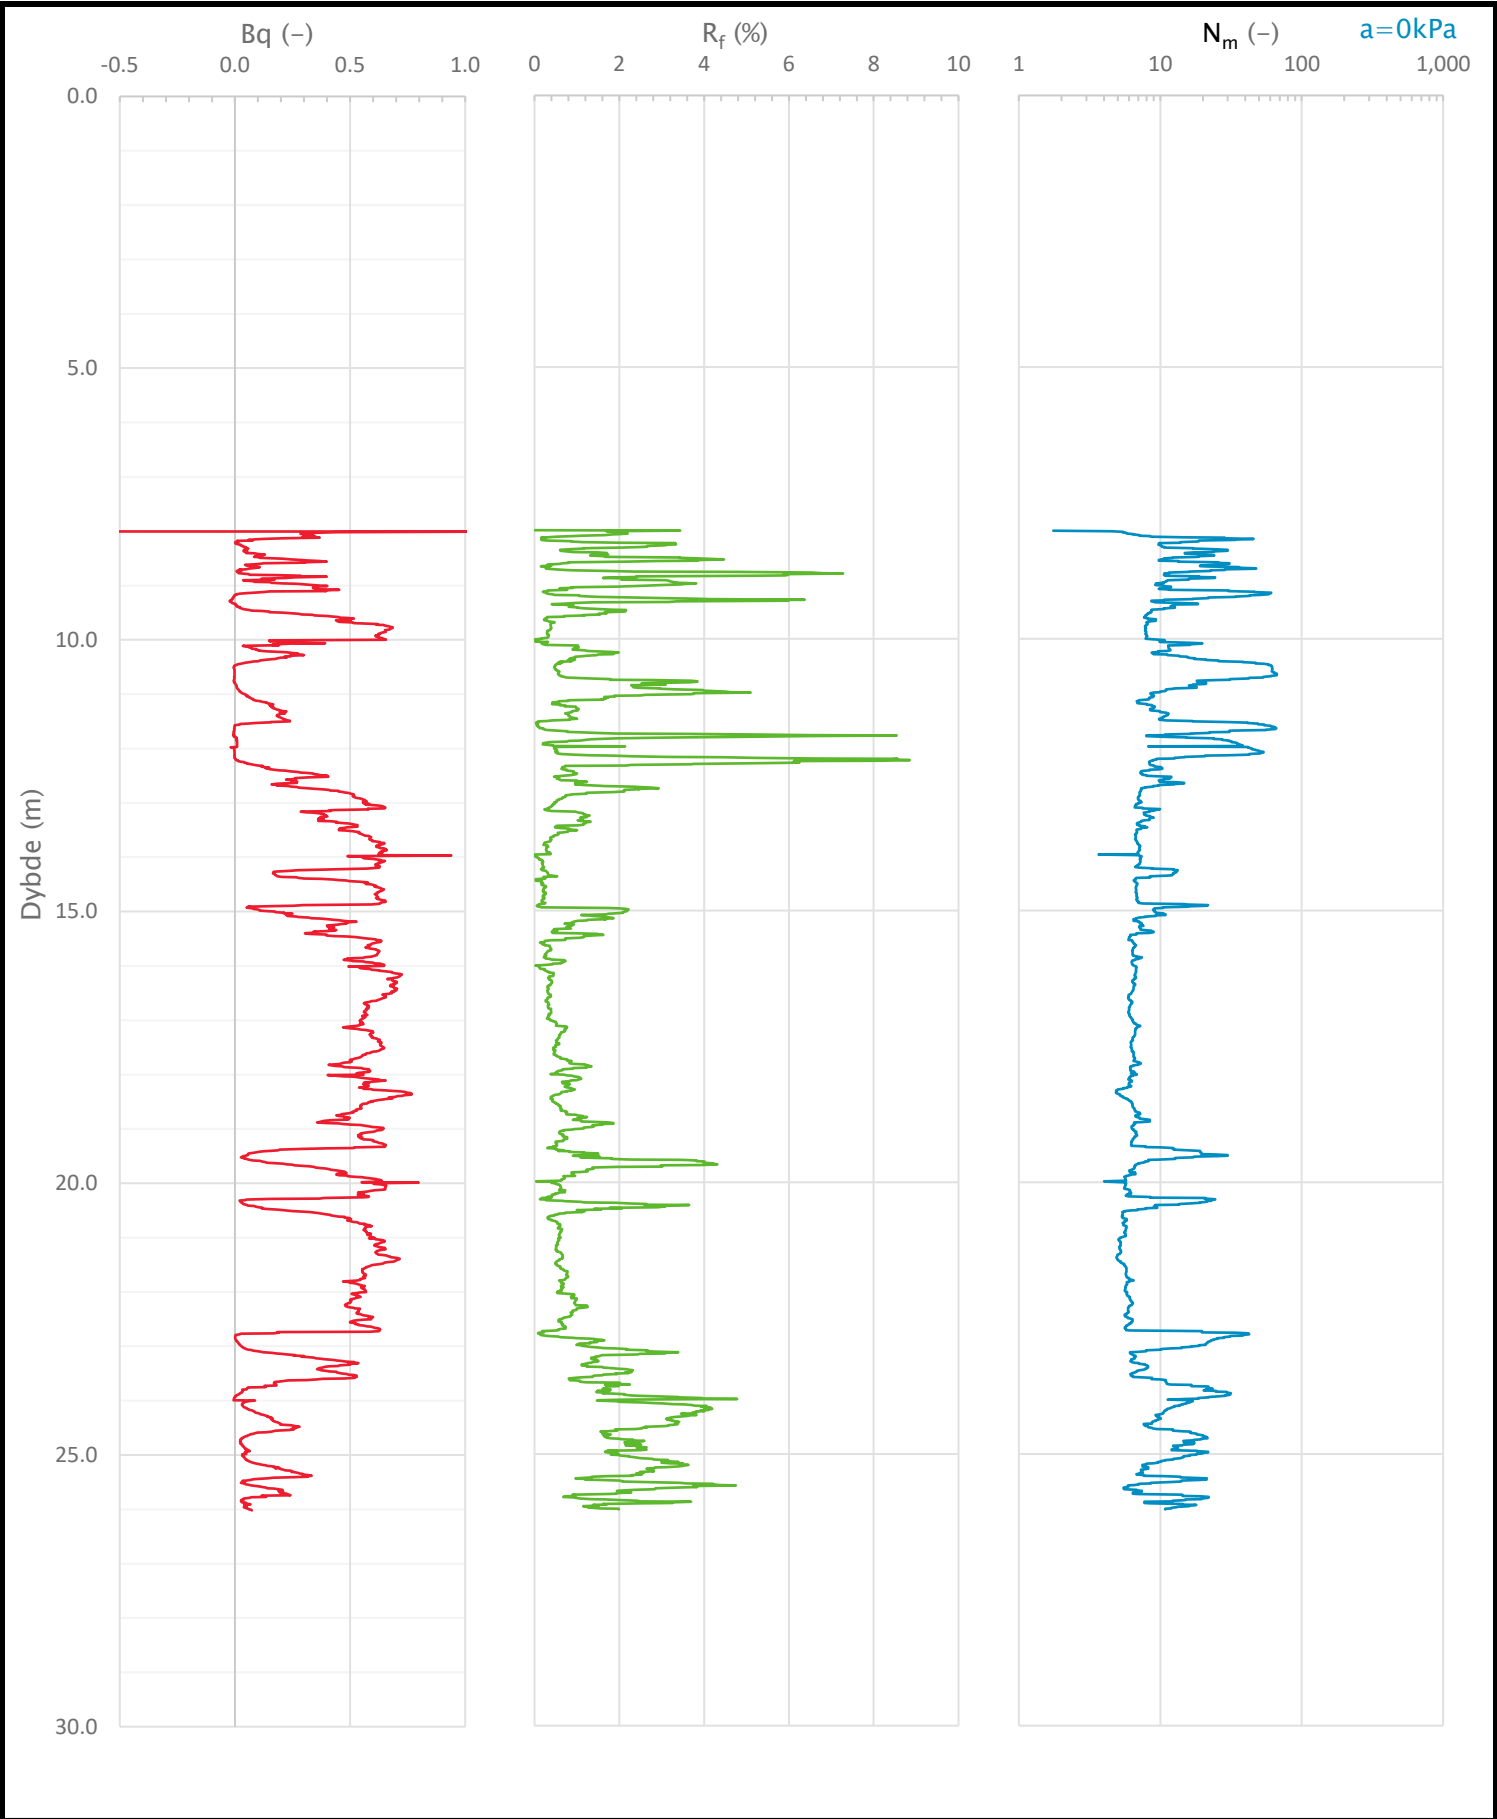
| | Ekstern konsulent | 2024-11-25 | 0<br>Rev. dato 06.02.2025 | C019 | |

| Avledede dimensjonsløse forhold | | | | 4712 | |

Anisotropiforhold i figur:

Treaks BH WSP109:  $c_uC/c_{ucptu} = 1,000$

Enaks BH WSP109:  $c_{uuc}/c_{ucptu} = 0.630$

Konus BH WSP109:  $c_{ufc}/c_{ucptu} = 0.630$

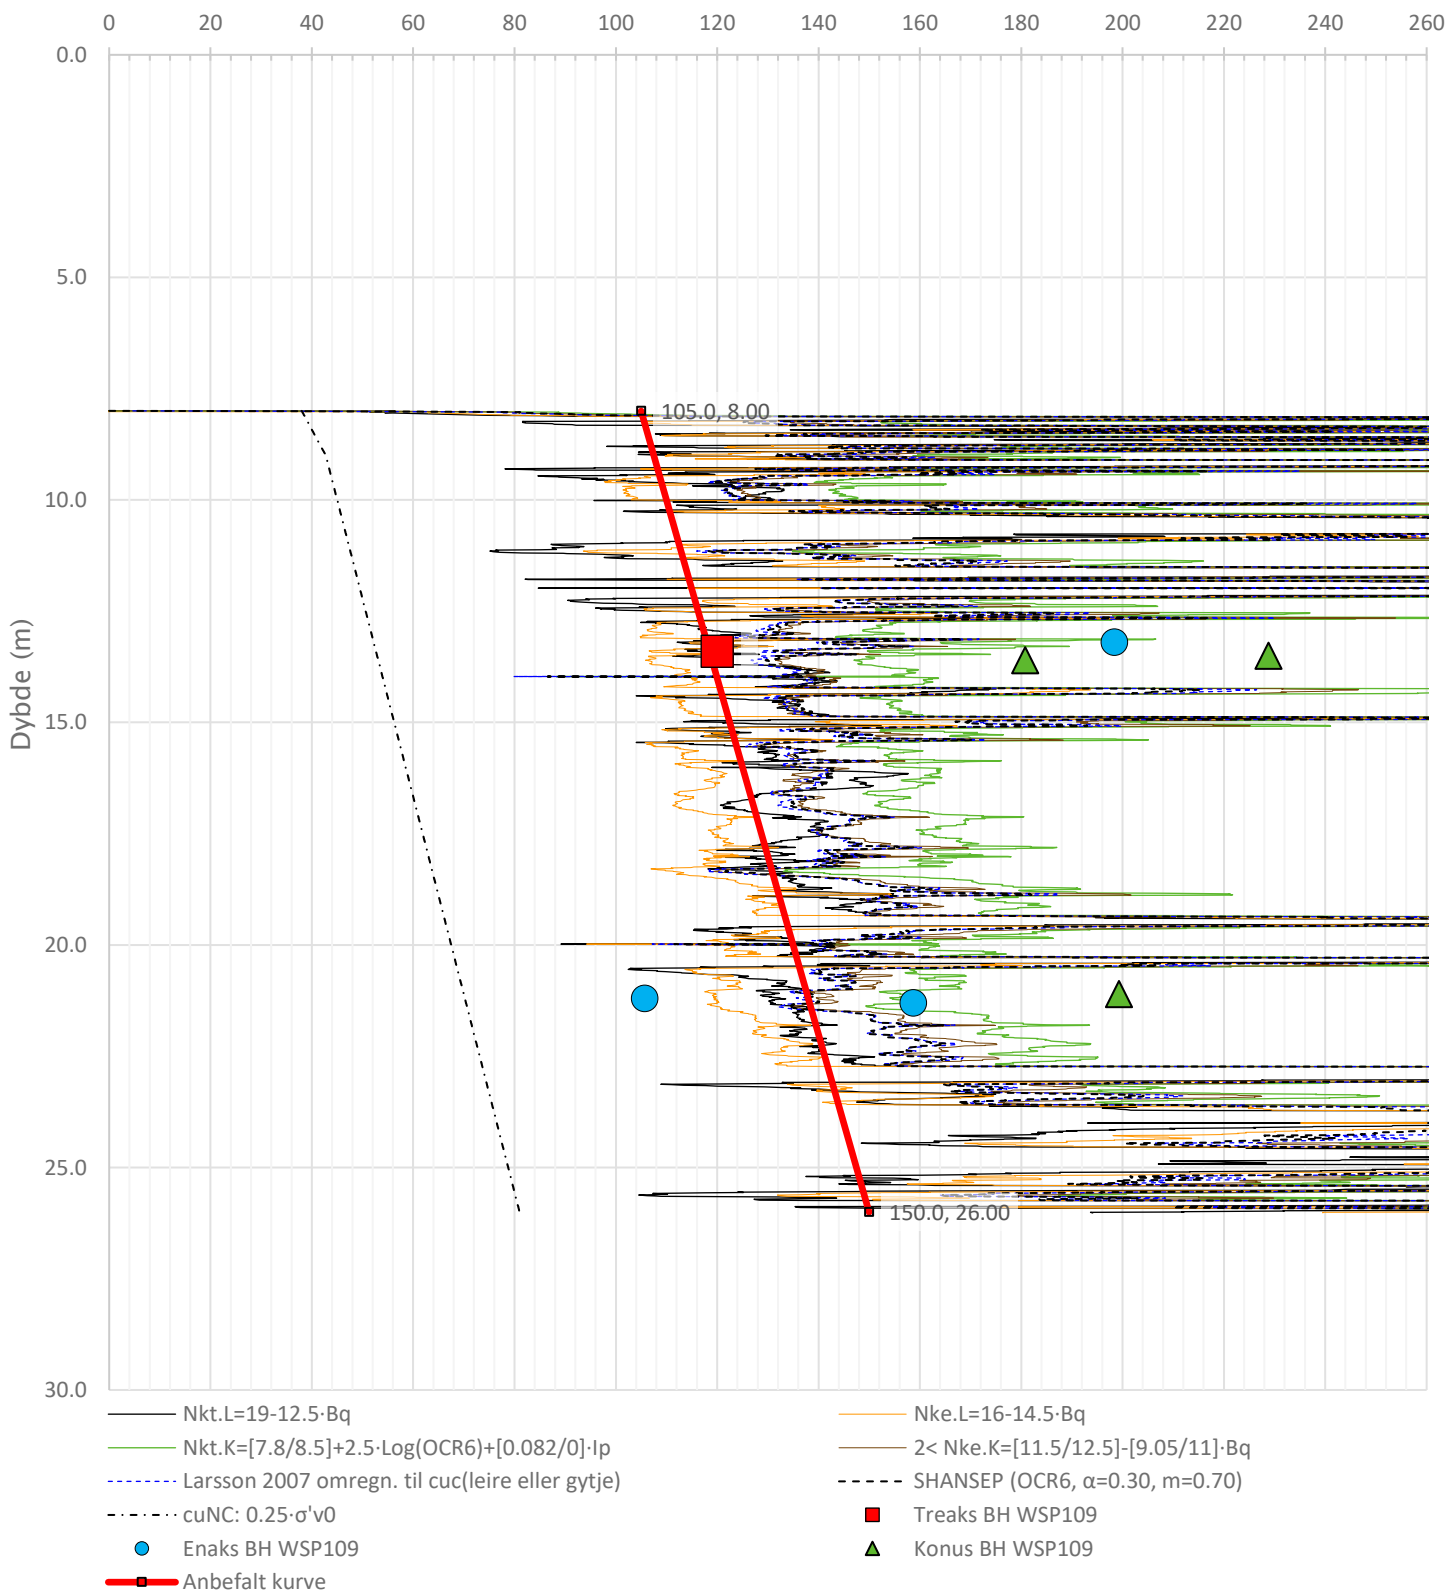
| | | 2024-11-25 | 0 | C020 | |

Udrenert aktiv skjærfasthet,  $c_{ucptu}$  (kPa)

| Tolkning av udrenert aktiv skjærfasthet | | | | 4712 | |

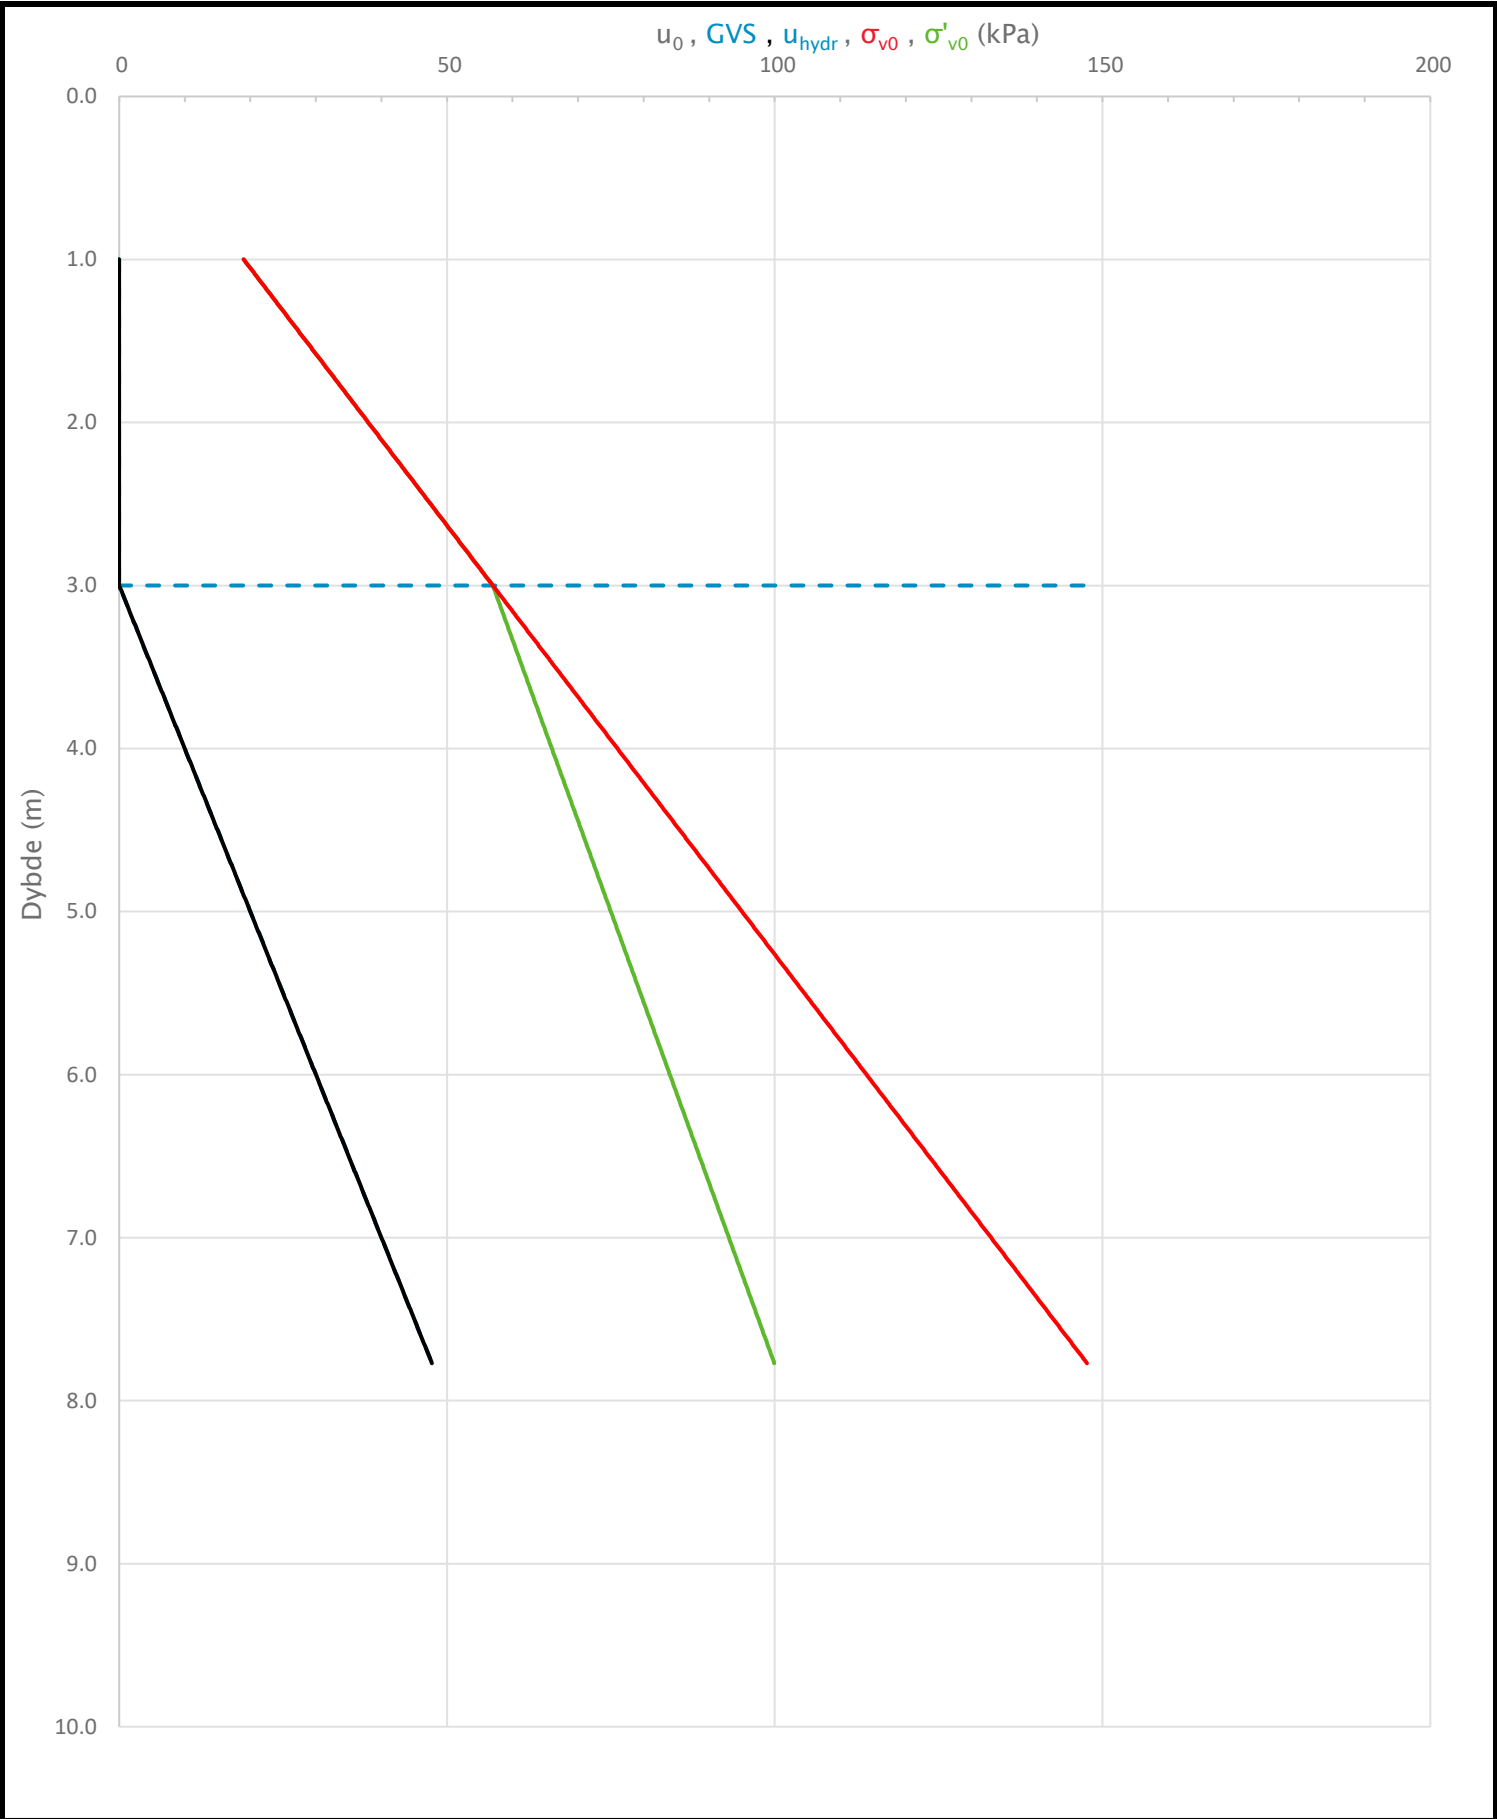
| Ekstern konsulent | | 2024-11-25 | 0 | C022 | | | |

| In-situ poretrykk, total- og effektiv vertikalspenning i beregninger | | | | | | 4712 | |
