| <b>Oppdragsnavn:</b> | Schjongslunden regulering | | |
| <b>Emne:</b> | Geoteknisk notat – Områdestabilitet | | |
| <b>Dokumentkode:</b> | 1009725-GEO-003-20250213 | | |

1009725 - Schjongslunden regulering, Ringerike kommune  
Vedlegg 1 – Befaringsrapport med bilder

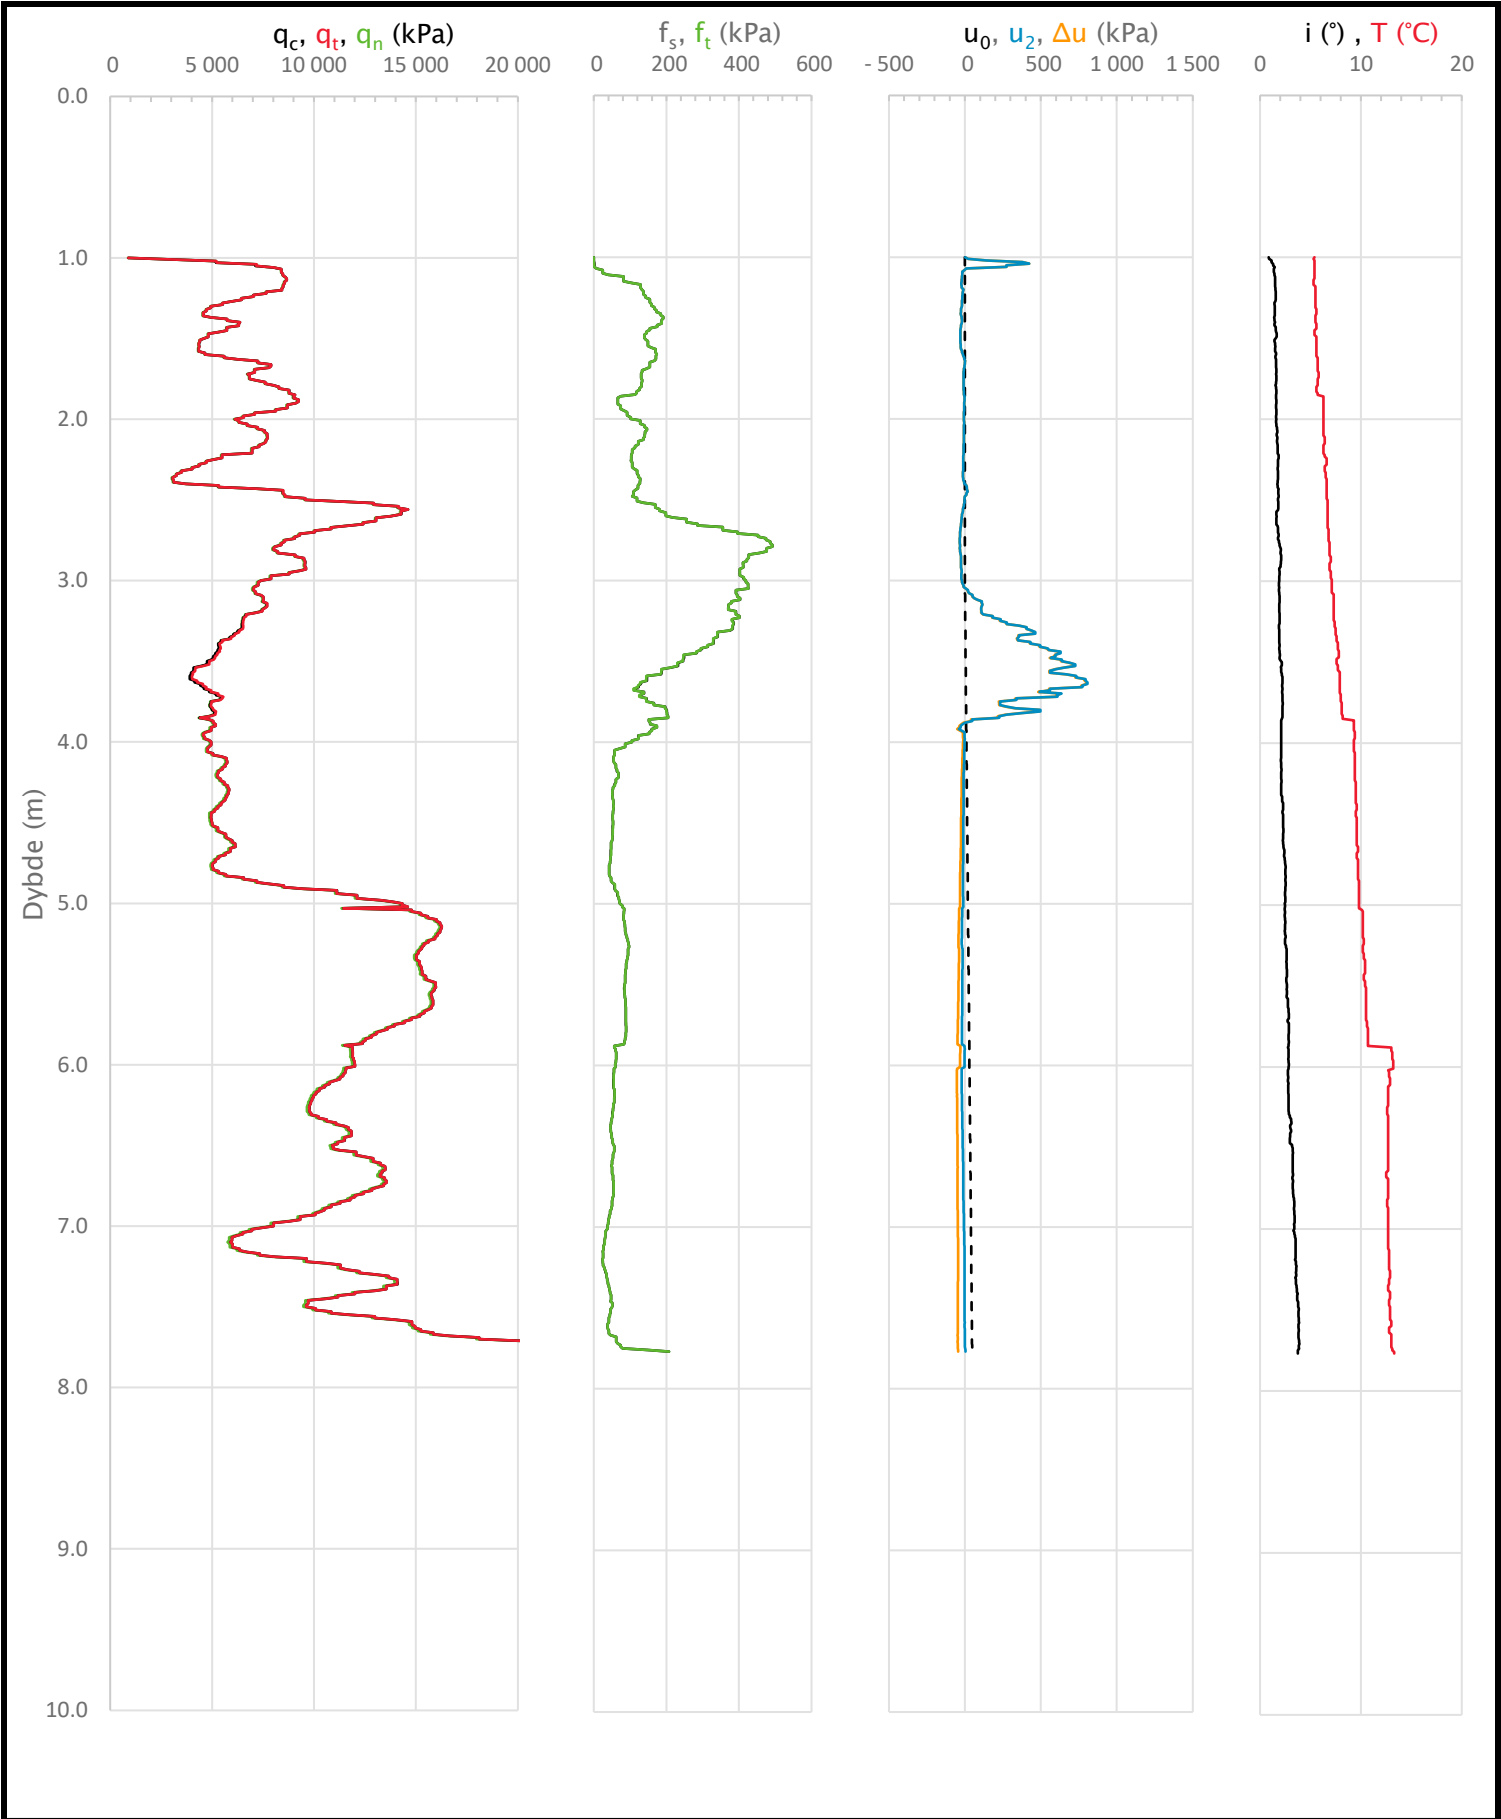
| | Ekstern konsulent | 2024-11-25 | 0<br>Rev. dato 06.02.2025 | C023 | |

| Måledata og korrigerte måleverdier | | | | 4712 | |

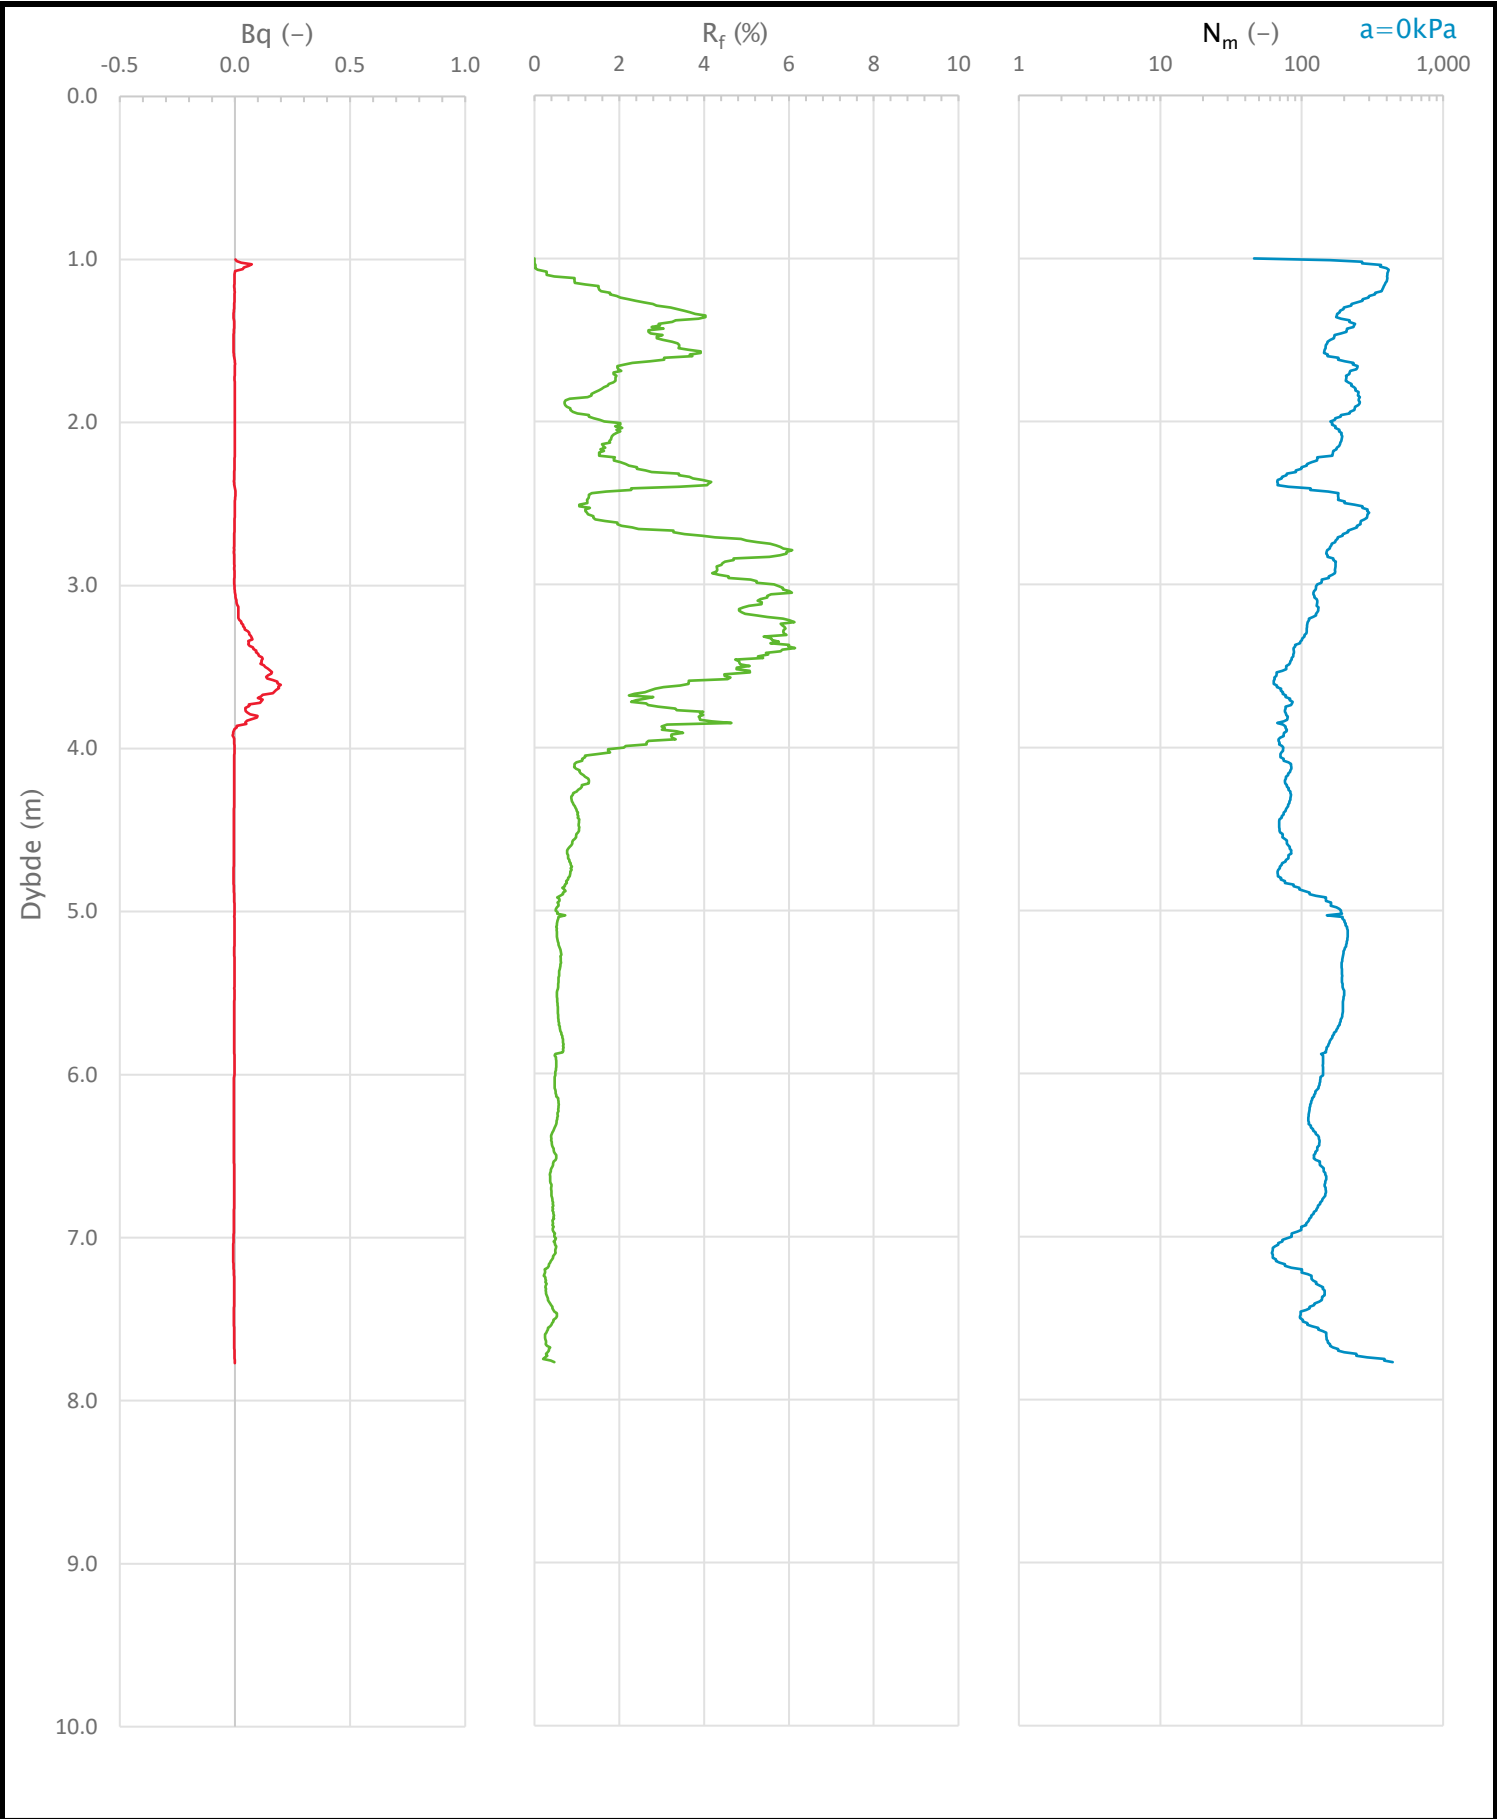
| | Ekstern konsulent | 2024-11-25 | 0<br>Rev. dato 06.02.2025 | C024 | |

| Avledede dimensjonsløse forhold | | | | 4712 | |

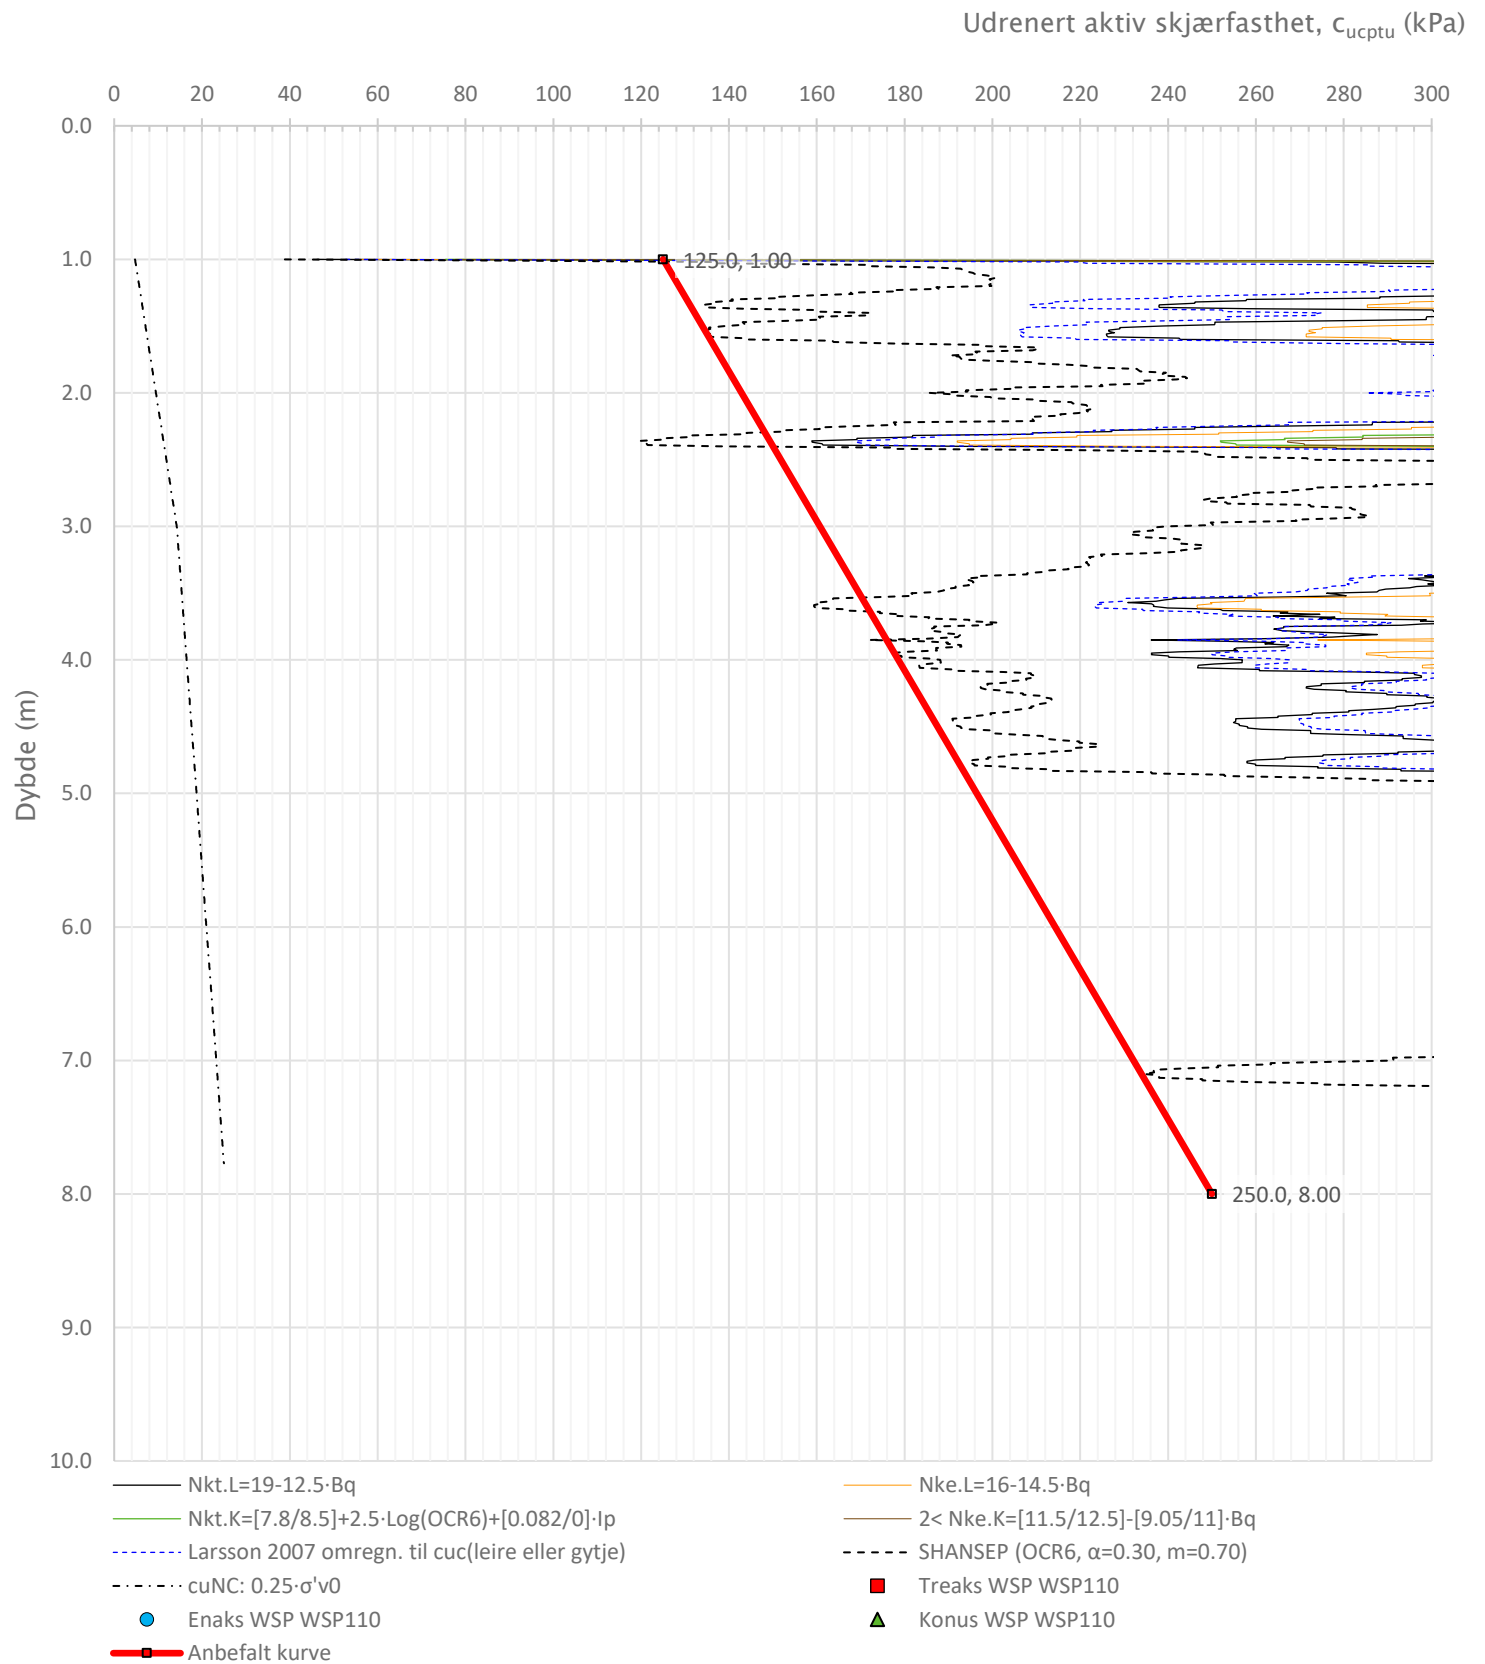
| | | 2024-11-25 | 0<br>Rev. dato 06.02.2025 | C025 | |

| Tolkning av udrenert aktiv skjærfasthet | | | | 4712 | |

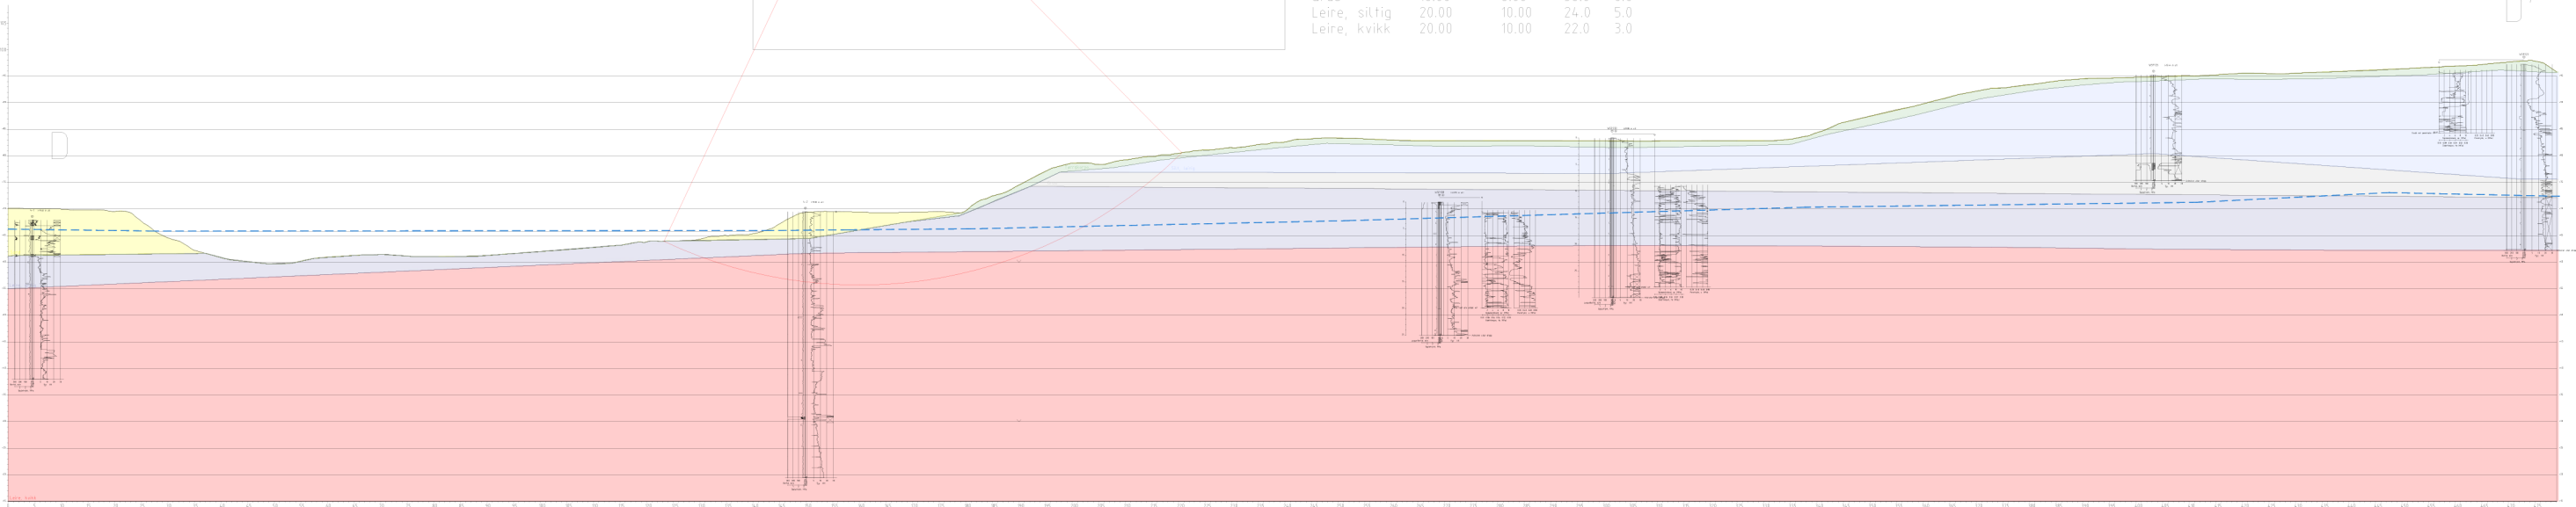
| Material | Un.Weigh | Sub.Weigh | Fi | C' |
| Sand | 18.00 | 8.00 | 33.0 | 1.0 |
| Leire, siltig | 20.00 | 10.00 | 24.0 | 5.0 |
| Leire, kvikk | 20.00 | 10.00 | 22.0 | 3.0 |
