Kvikleiresone Heilevang

Utredning av områdeskredfare i samband med fv. 609 Hestvika - Heilevang.

Oppdragsgjevar:	Vestland fylkeskommune
Tittel på rapport:	Kvikleiresone Heilevang
Oppdragsnamn:	Geoteknisk prosjekt
Oppdragsnummer:	621976-13
Utarbeidd av:	Jan Helge Aalbu
Oppdragsleiar:	Jan Helge Aalbu
Tilgjenge:	Åpen

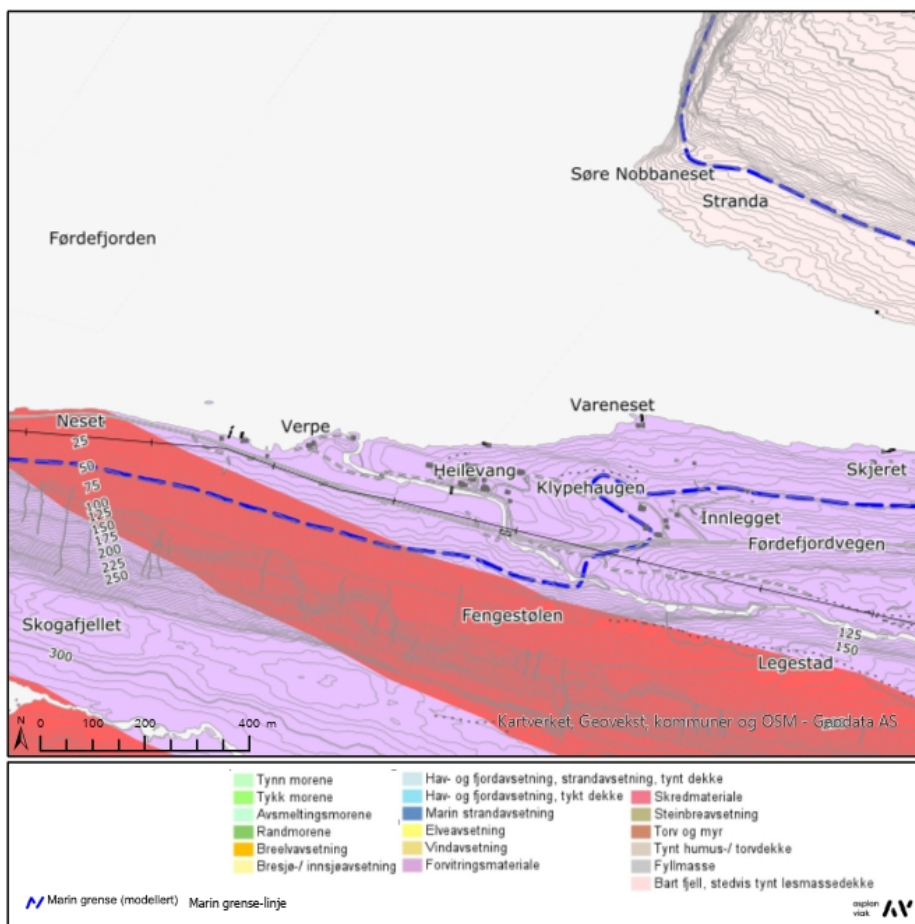
Figur 1: Kvartærgeologisk kart med marin grense.

Området er i stor grad lausmassedekt. Kvartærgeologisk kart syner forvittringsmateriale, men det utreda området består faktisk av elveavsetning og skredavsetning.

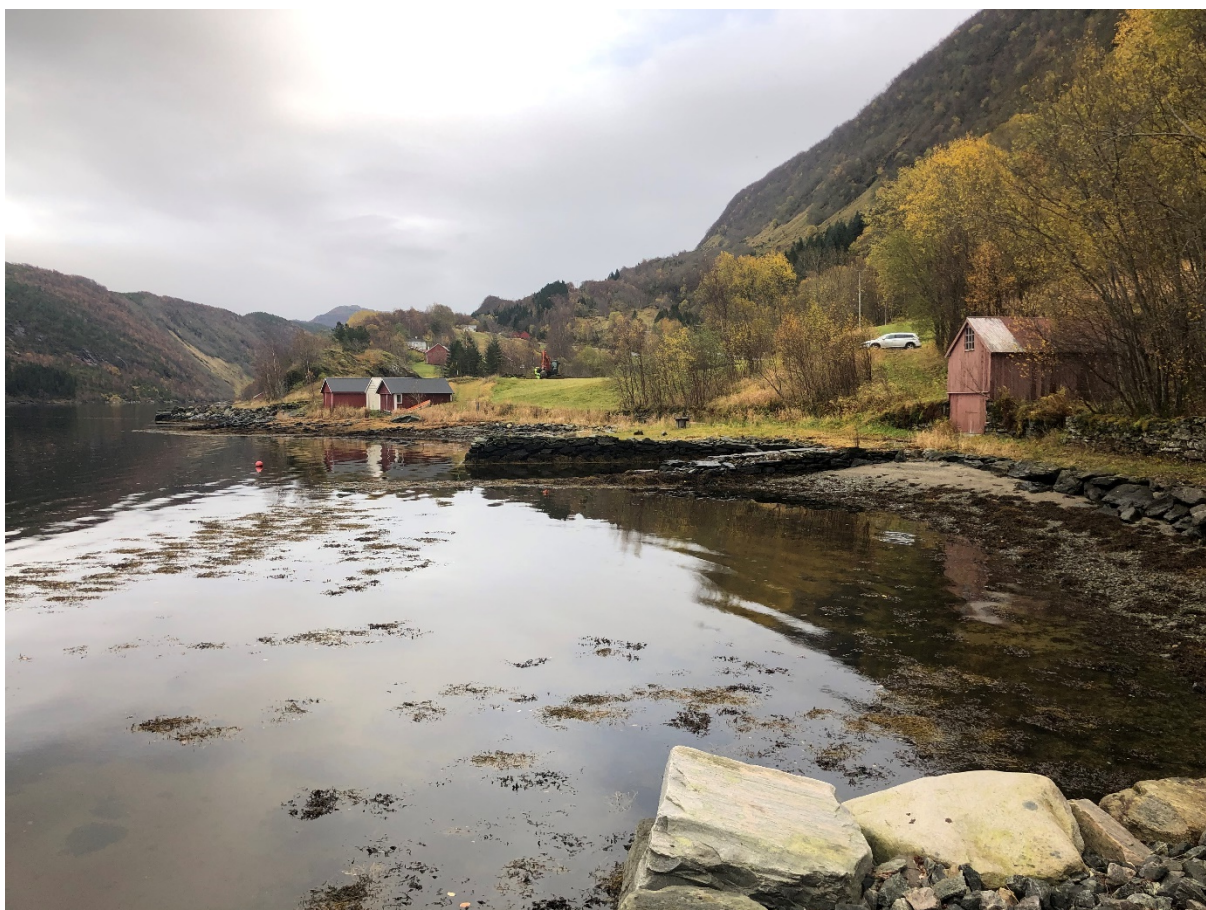
Figur 2: Bilde av stransone i området. Det er gammel ferdselsveg i strandsona som ikkje har tegn til erosjonskader. Antatt lite erosjon i strandsona. Bilde tatt mot aust.

Mot sjøen er det på mesteparten av strekninga etablert gammel tilkomstveg. Denne er plastra utan synlege teikn til erosjon.

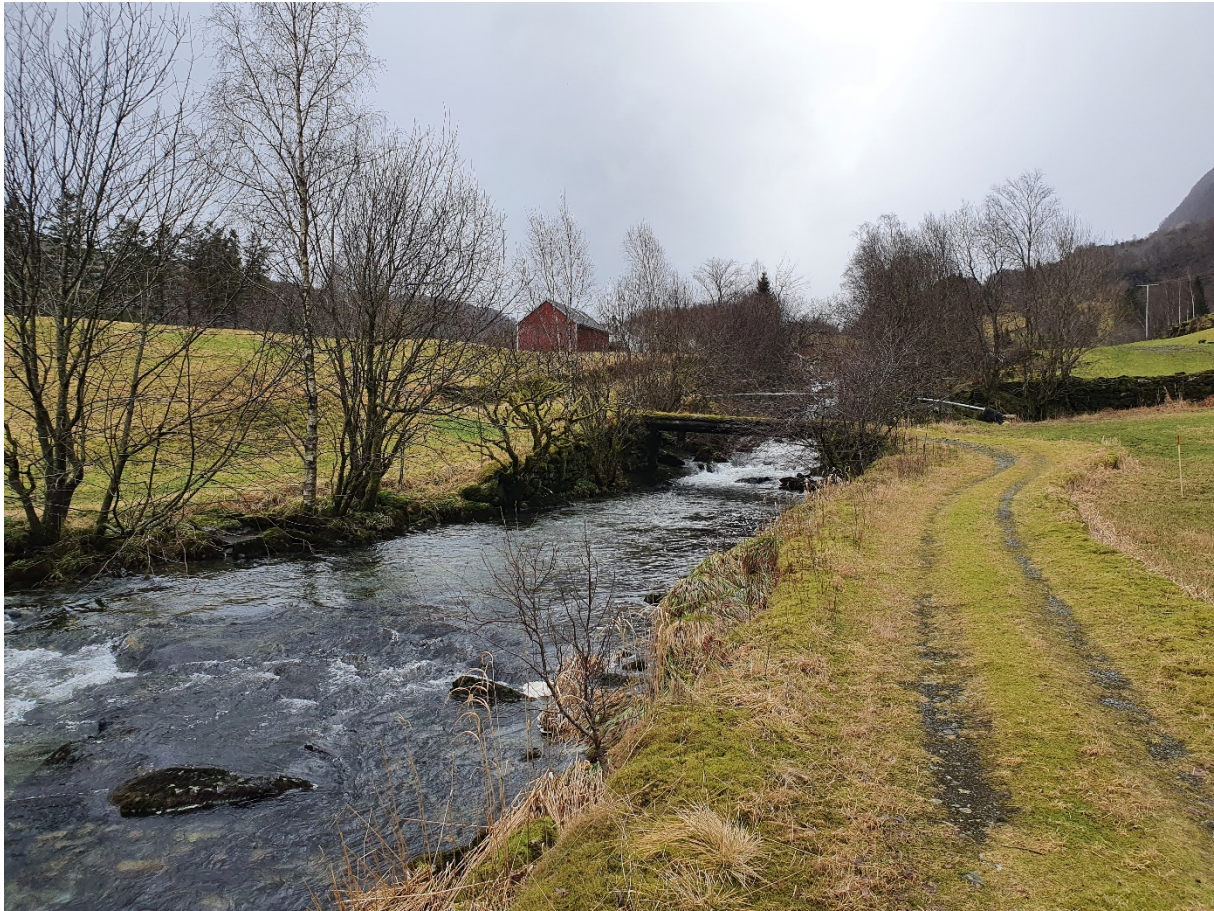
Figur 3: Slak elv med steinsatte skråninger. Ingen tegn til erosjon. Fjell i dagen under brukar. Bilde tatt mot aust.

Området er befart i fleire omganger. Det er ikkje funne tegn til tidligare skredaktivitet eller pågåande erosjon i området. Elva består av grov stein og har lav gradient og truleg lågt erosjonspotensiale der elva har potensial å erodere inn i kvikkleiresona. Terrenget i umiddelbar nærleik til elva har også lav helling slik at mindre erosjon neppe vil påvirke negativt i særleg grad.

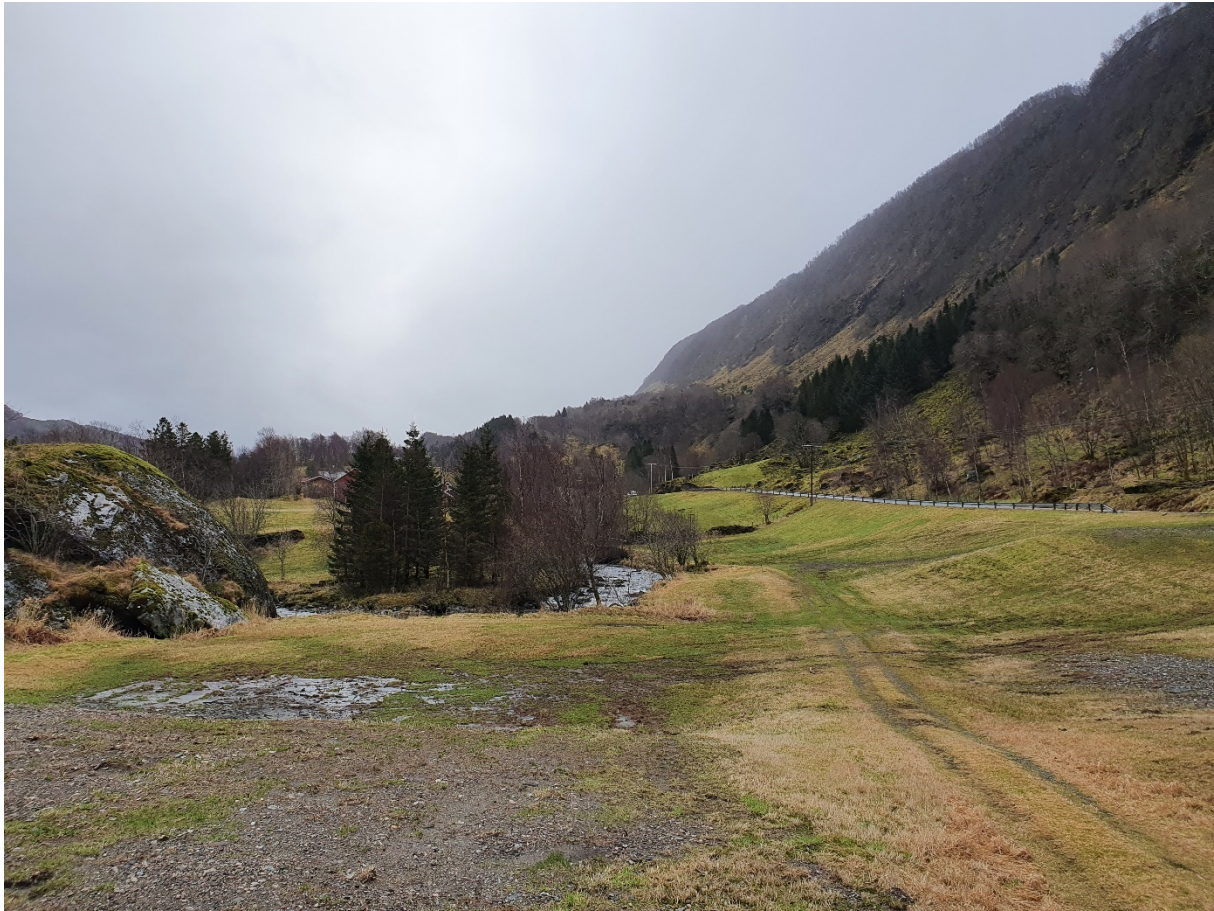
Figur 4: Fjell i dagen som avgrensar sone mot sjø mot nord. Skråning med utilstrekkelig stabilitet er mot vegen til høgre i bilde.

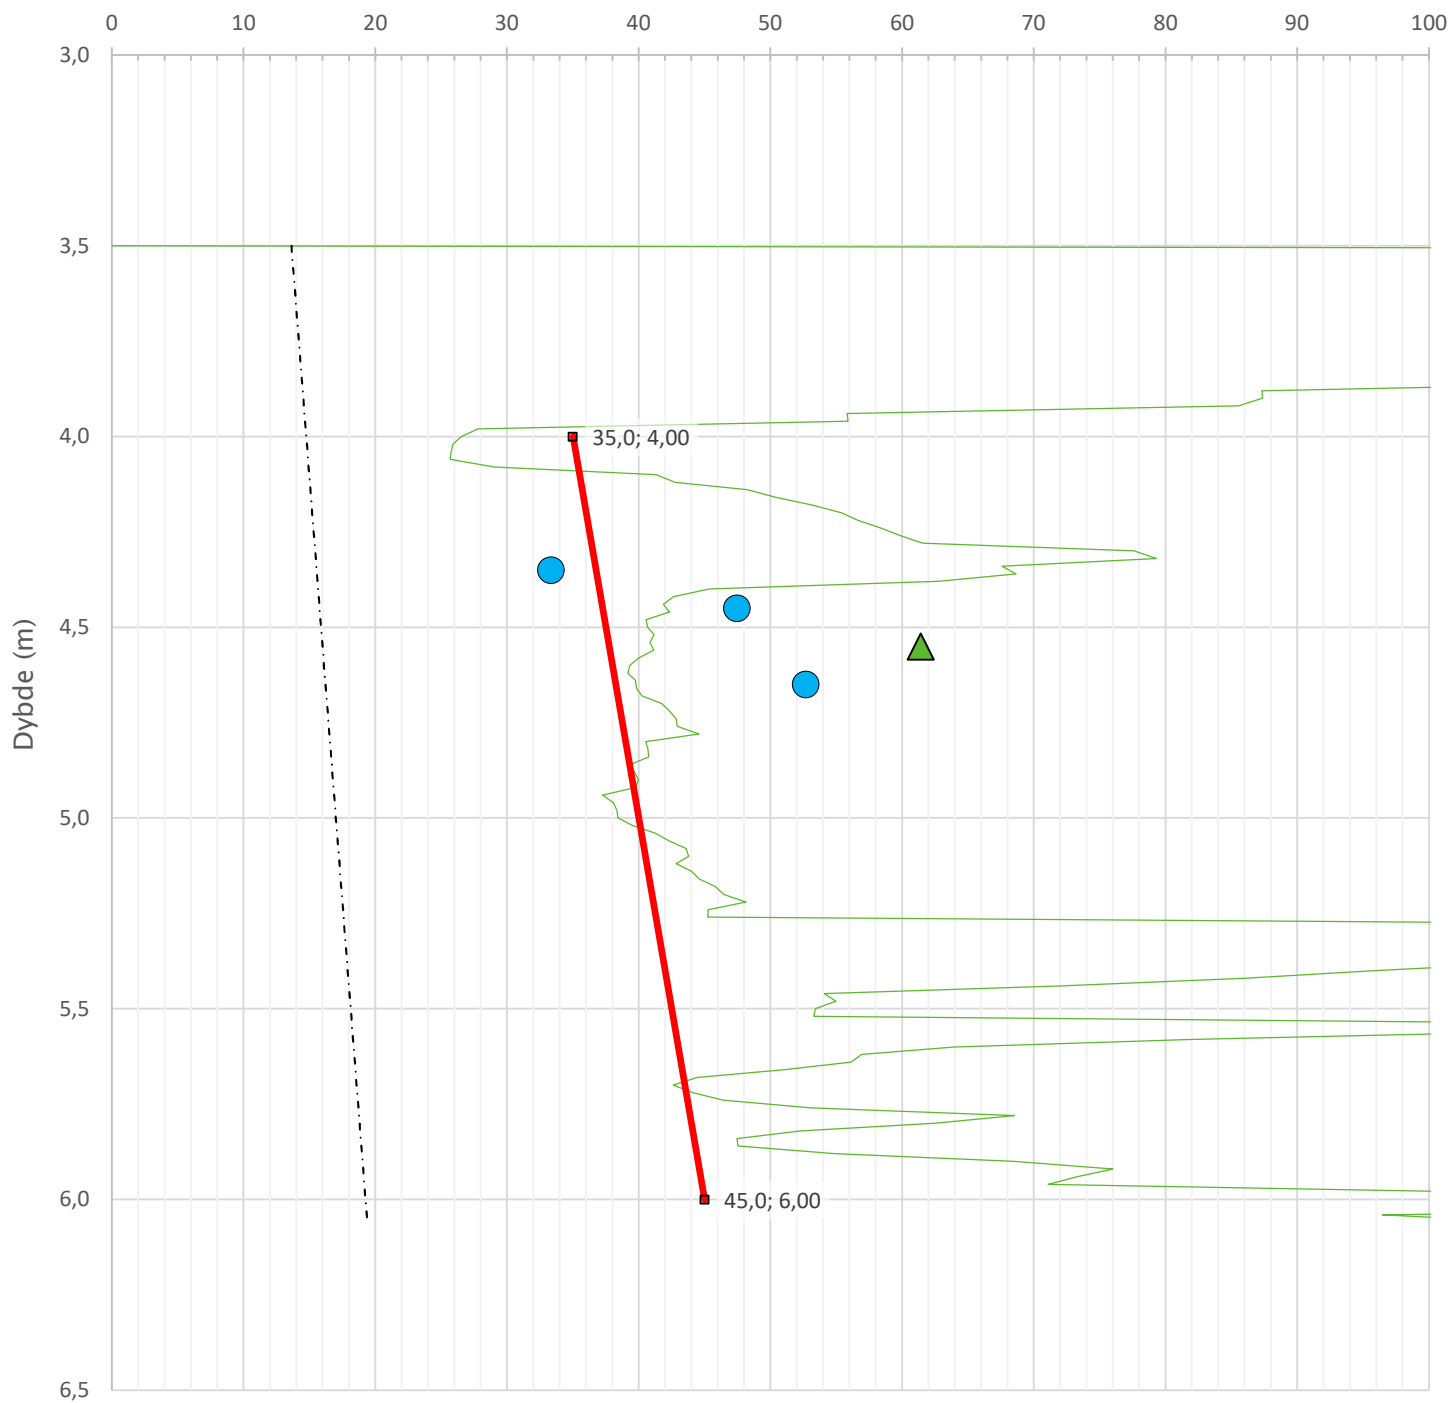
Prosjekt		Prosjektnummer: 621976-13		Borhull
Fv 609 Hestvika – Heilevang				112
Innhold				Sondennummer
Tolkning av udrenert aktiv skjærfasthet				4379

Anisotropiforhold i figur:

Enaks BH 112: $c_{uuc}/c_{ucptu} = 0,630$

Konus BH 112: $c_{ufc}/c_{ucptu} = 0,630$

Udrenert aktiv skjærfasthet, c_{ucptu} (kPa)

— Nkt.K=[7,8/8,5]+2,5·Log(OCR3)+[0,082/0]·lp - - - - - $c_{uNC}: 0,25 \cdot \sigma'_{v0}$ ● Enaks BH 112 ▲ Konus BH 112 —■— Anbefalt kurve

CPTu-forsøka er tolka ved hjelp av Statens vegvesen sitt regneark med versjon v.2019.03 for CPTu 16 og 35, medan CPTu 112 og 114 er tolka ved hjelp av Statens vegvesen sitt regneark med versjon v.2020.01. Resultata frå utvalde tolkingar er vist i vedlegg 7. Fleire resultat er gitt i grunnundersøkelserapporten [1]. For meir informasjon om tolkingmetodane som er nytta, sjå referanselista i regnearket.

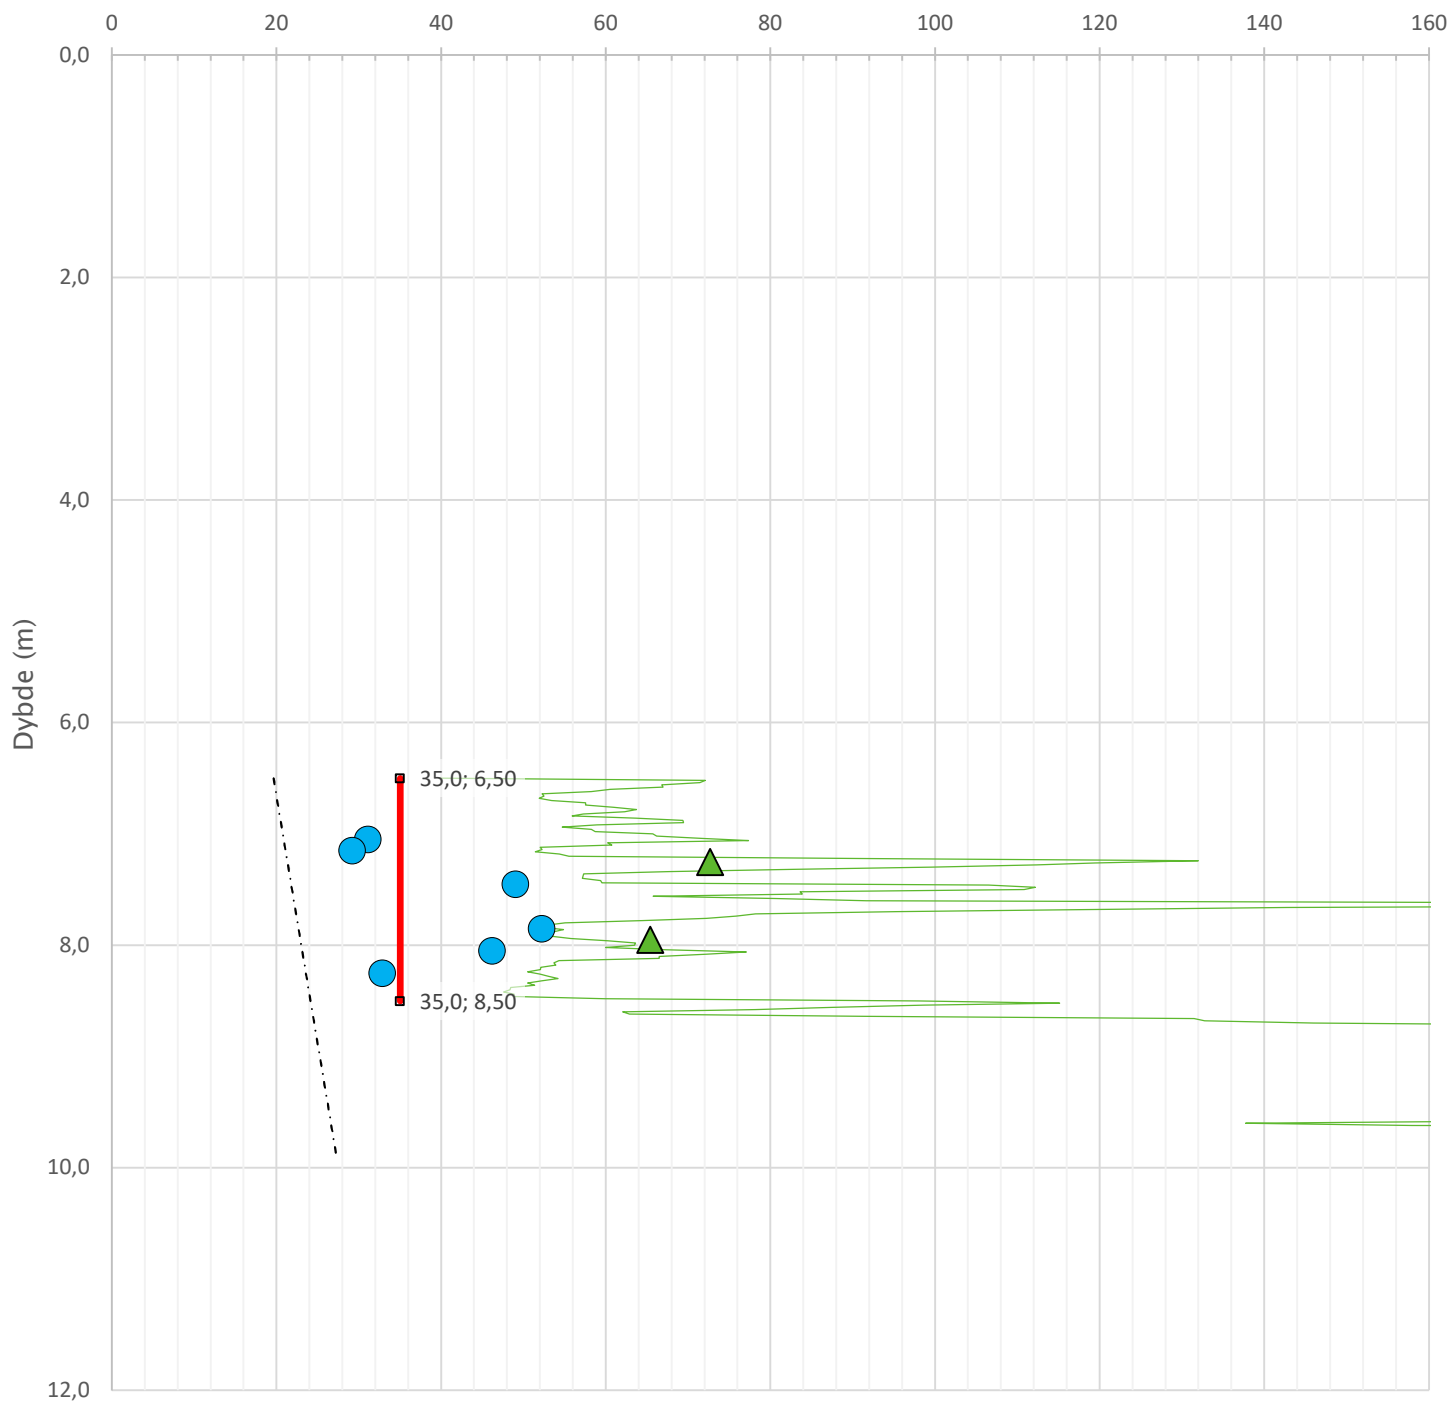
Prosjekt			Prosjektnummer: 621976-13		Borhull	
Fv 609 Hestvika Heilevang					114	
Innhold					Sondennummer	
Tolkning av udrenert aktiv skjærfasthet					4379

Anisotropiforhold i figur:

Enaks BH 114: $c_{uuc}/c_{ucptu} = 0,630$

Konus BH 114: $c_{ufc}/c_{ucptu} = 0,630$

Udrenert aktiv skjærfasthet, c_{ucptu} (kPa)

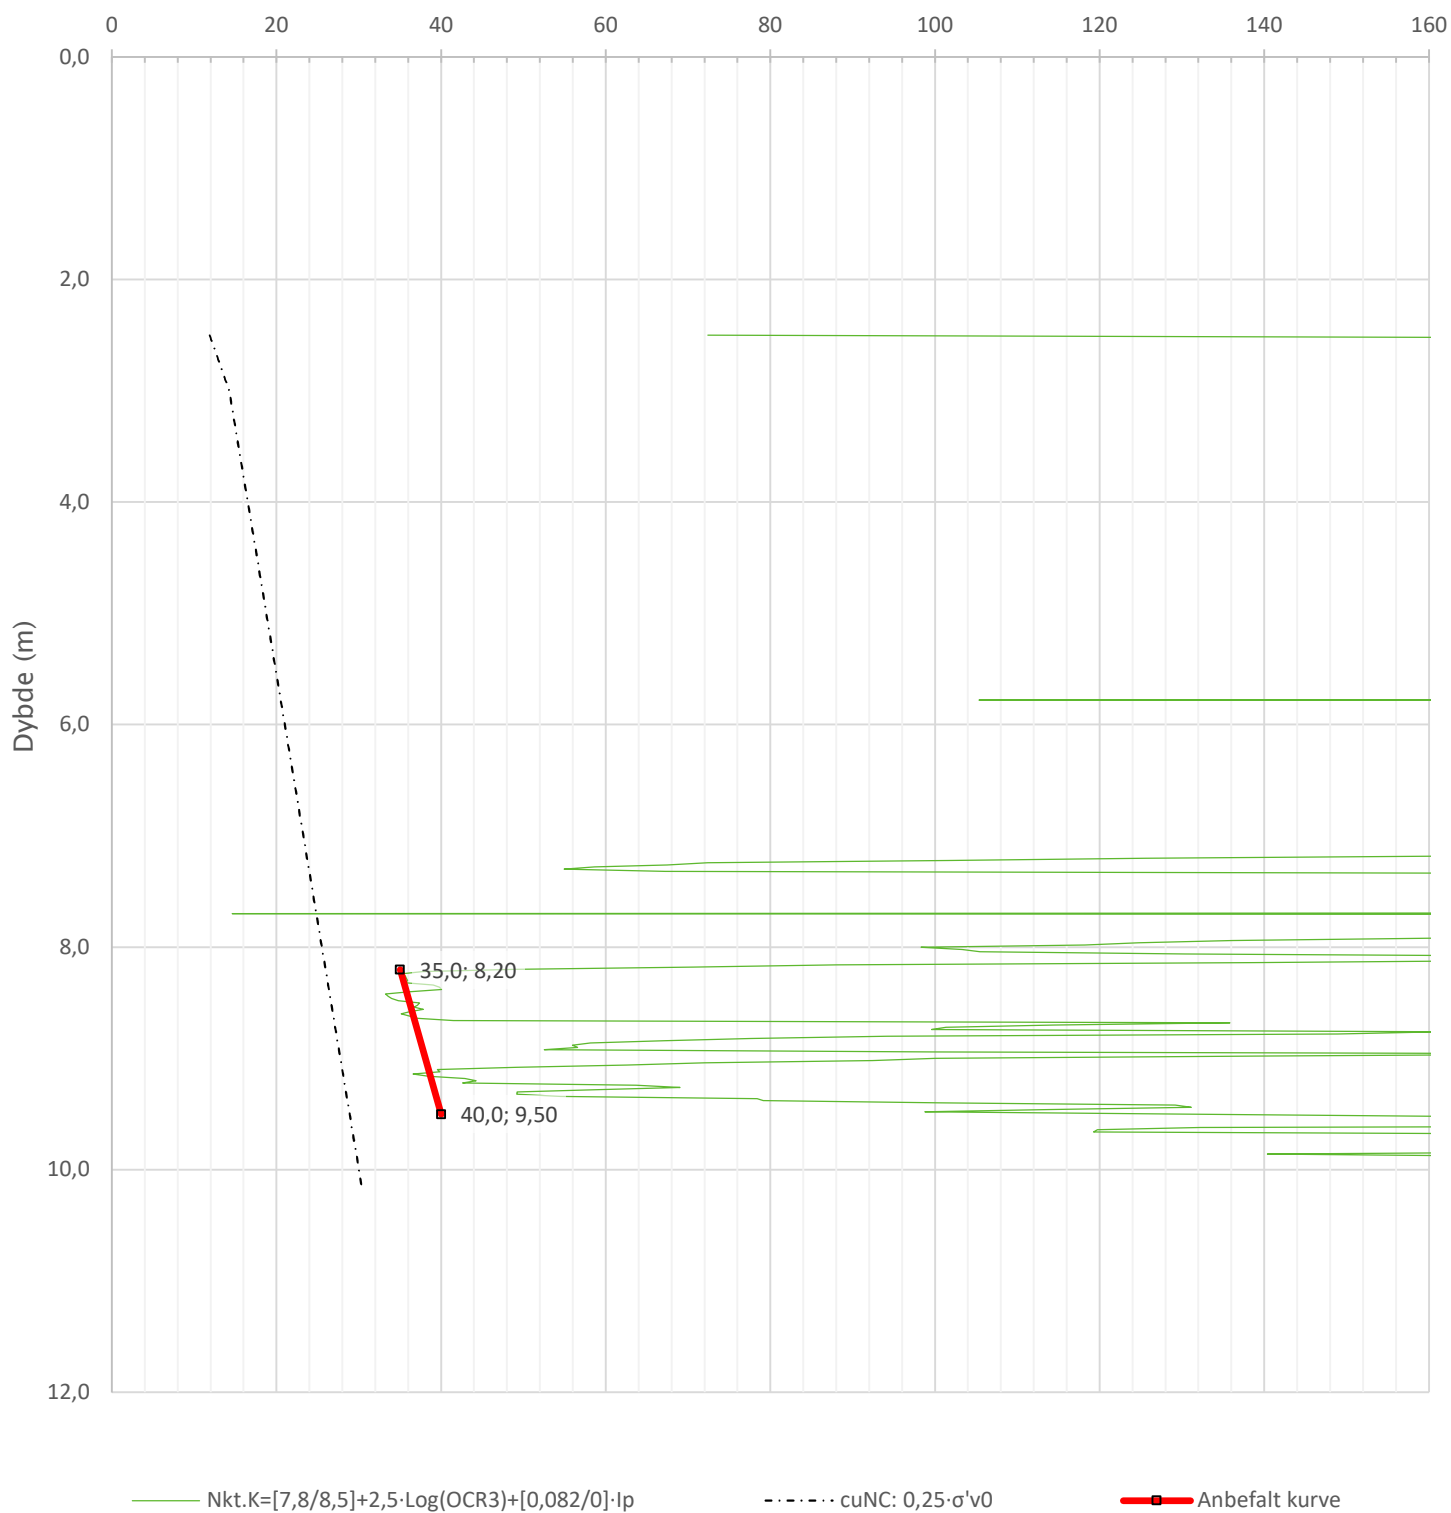
Prosjekt			Prosjektnummer: 621976-13		Borhull	
Fv 609 Hestvika – Heilevang					35	
Innhold					Sondenummer	
Tolkning av udrenert aktiv skjærfasthet					4289

Udrenert aktiv skjærfasthet, c_{ucptu} (kPa)

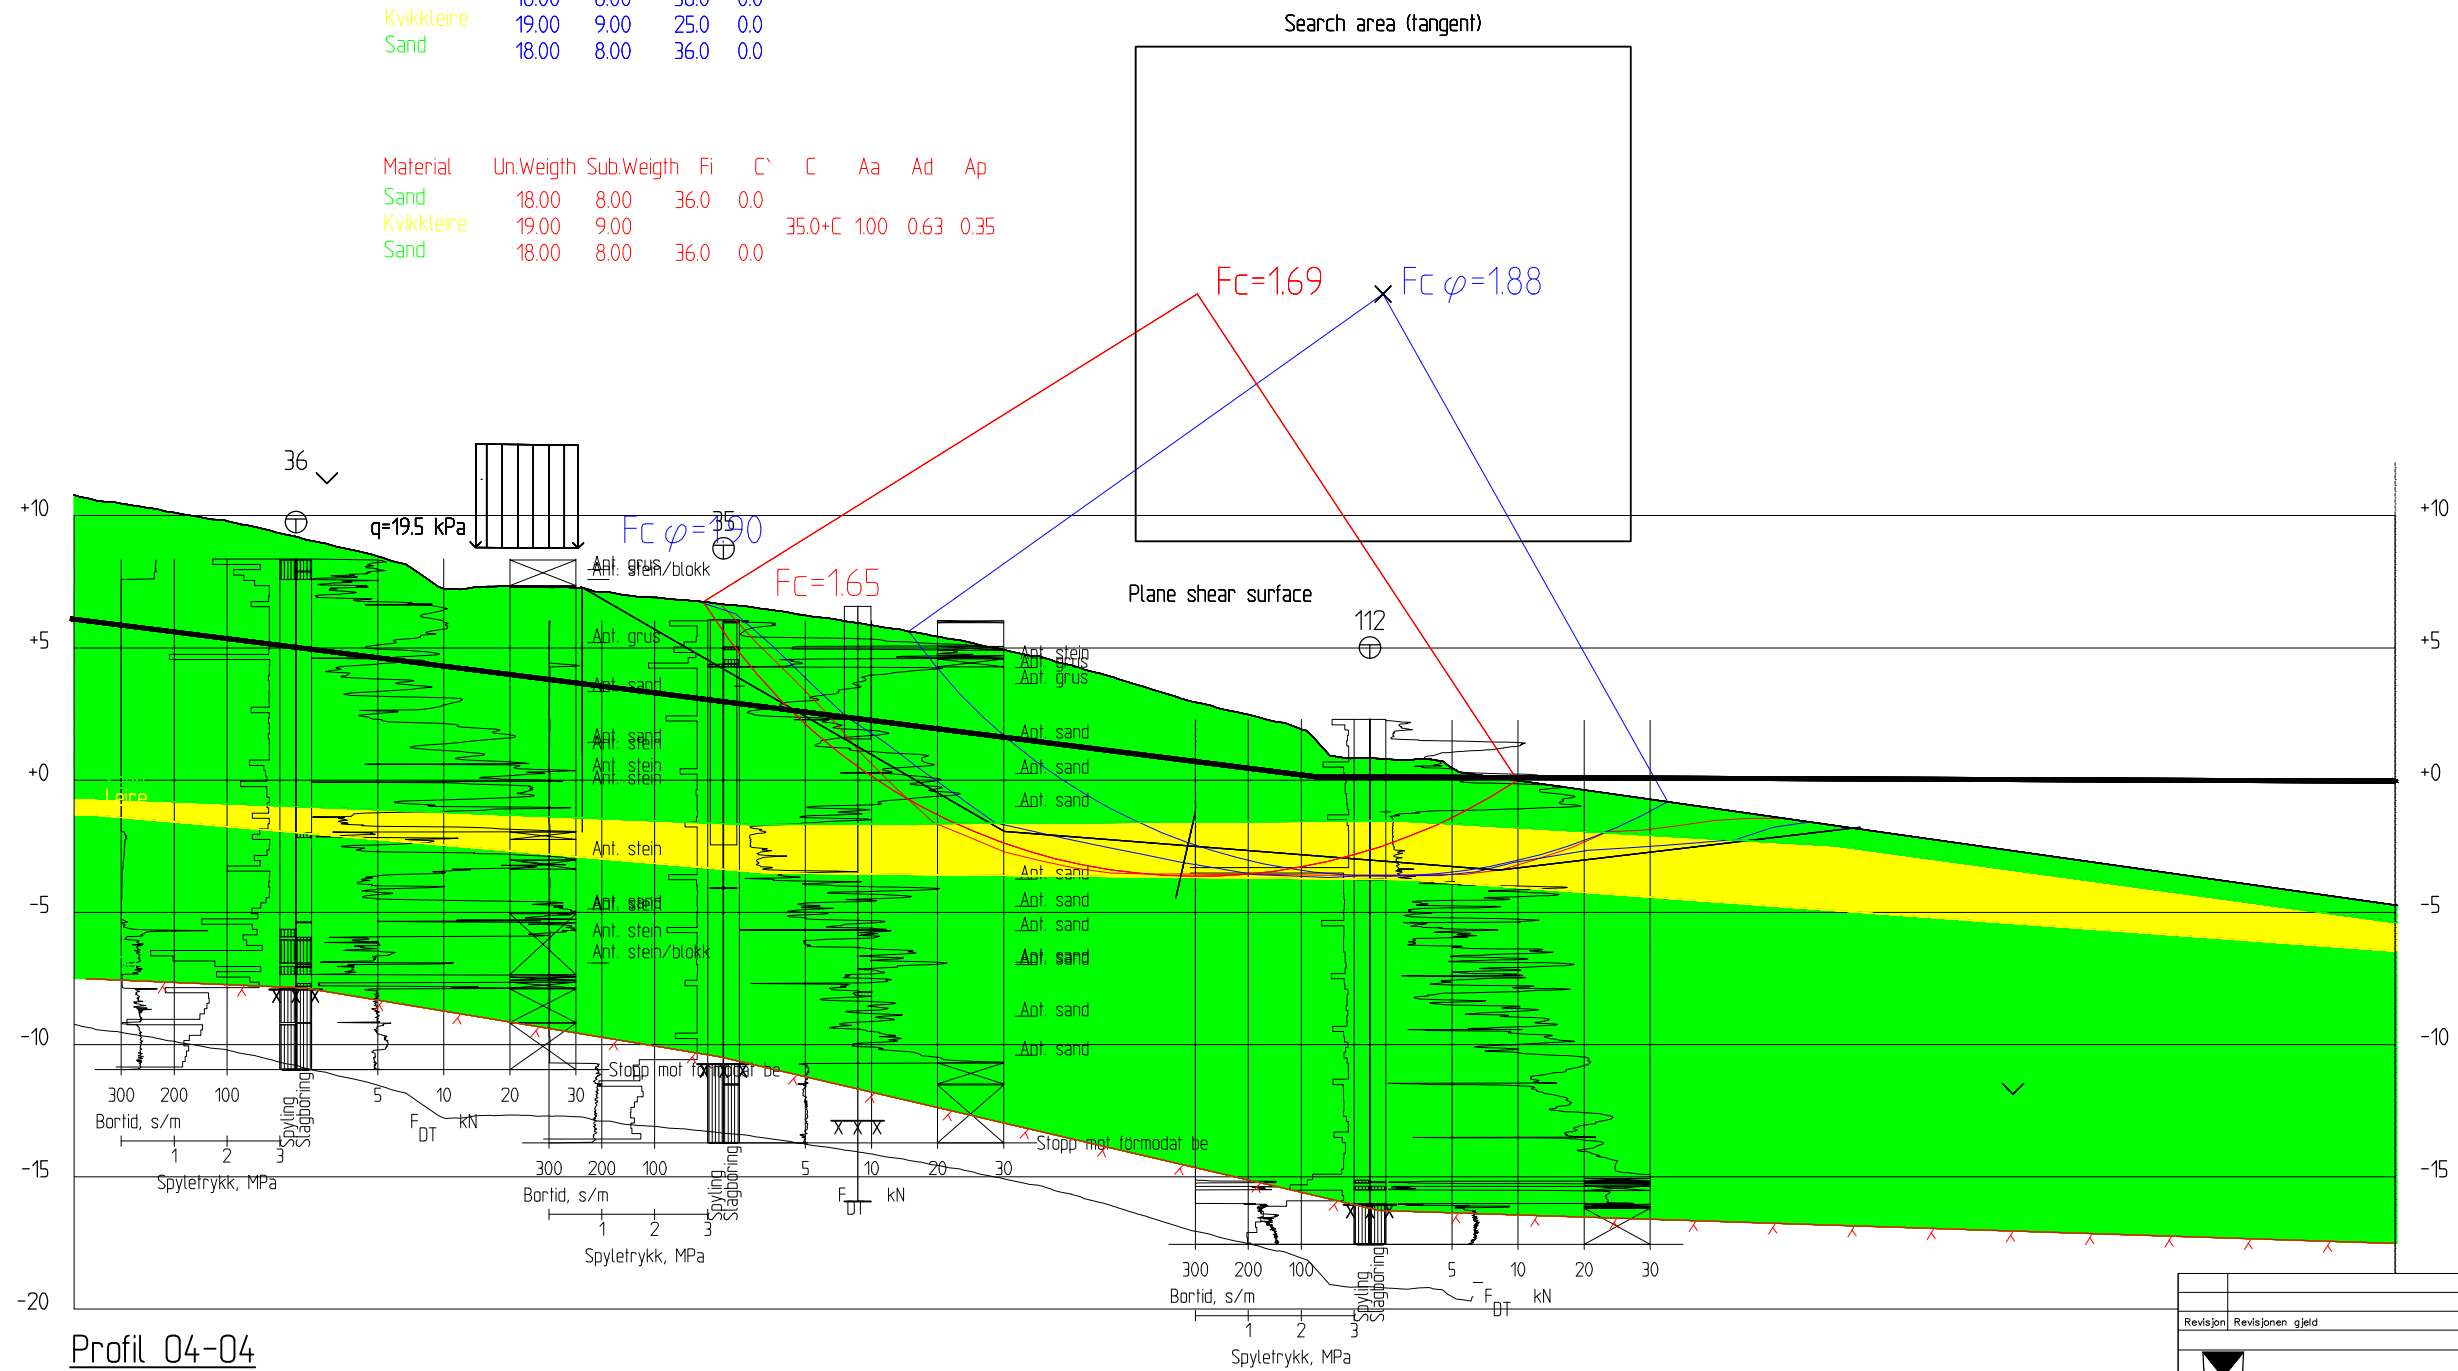
Profil 04-04
1 : 200

Material	Un.Weigth	Sub.Weigth	Fi	C'	C	Aa	Ad	Ap
Sand	18.00	8.00	36.0	0.0				
Kvikkleire	19.00	9.00	25.0	0.0				
Sand	18.00	8.00	36.0	0.0

Material	Un.Weigth	Sub.Weigth	Fi	C'	C	Aa	Ad	Ap
Sand	18.00	8.00	36.0	0.0				
Kvikkleire	19.00	9.00	25.0	0.0	35.0+C	100	0.63	0.35
Sand	18.00	8.00	36.0	0.0

Snitt O4 er plassert lenger vest og er i overgang frå antatt leire i borehol 35 (poseprøve viser sandig silt) og borehol 33 som ikkje viser leire. Dette snittet er det brattaste snittet mot sjøen.

For snitt O4 er både flakskred og rotasjonsskred mulig da leirlag heller samme retning mot terreng. Avgrensing på flak skjer mot avslutning av leirlag i vegnivå.

Grunnvasstanden er målt i terrenget på Heilevang til å liggja anslagsvis 6 meter under terrengoverflata i fjellsida over kvikkleireområdet. Det er anteke hydrostatisk trykk. For snitt O4 er grunnvassnivå lagt 4 meter under terreng om lag i nivå med poretrykksmåler oppe i terrenget, og så avtatt lineært ned skråningen for å gå i null i veg rett før havnivå.
