**Jernbaneverket Region Nord
Planovergangsanering Oppdal - Trondheim**

**Grunnundersøkelser
Datarapport**

12428

23.12.1998

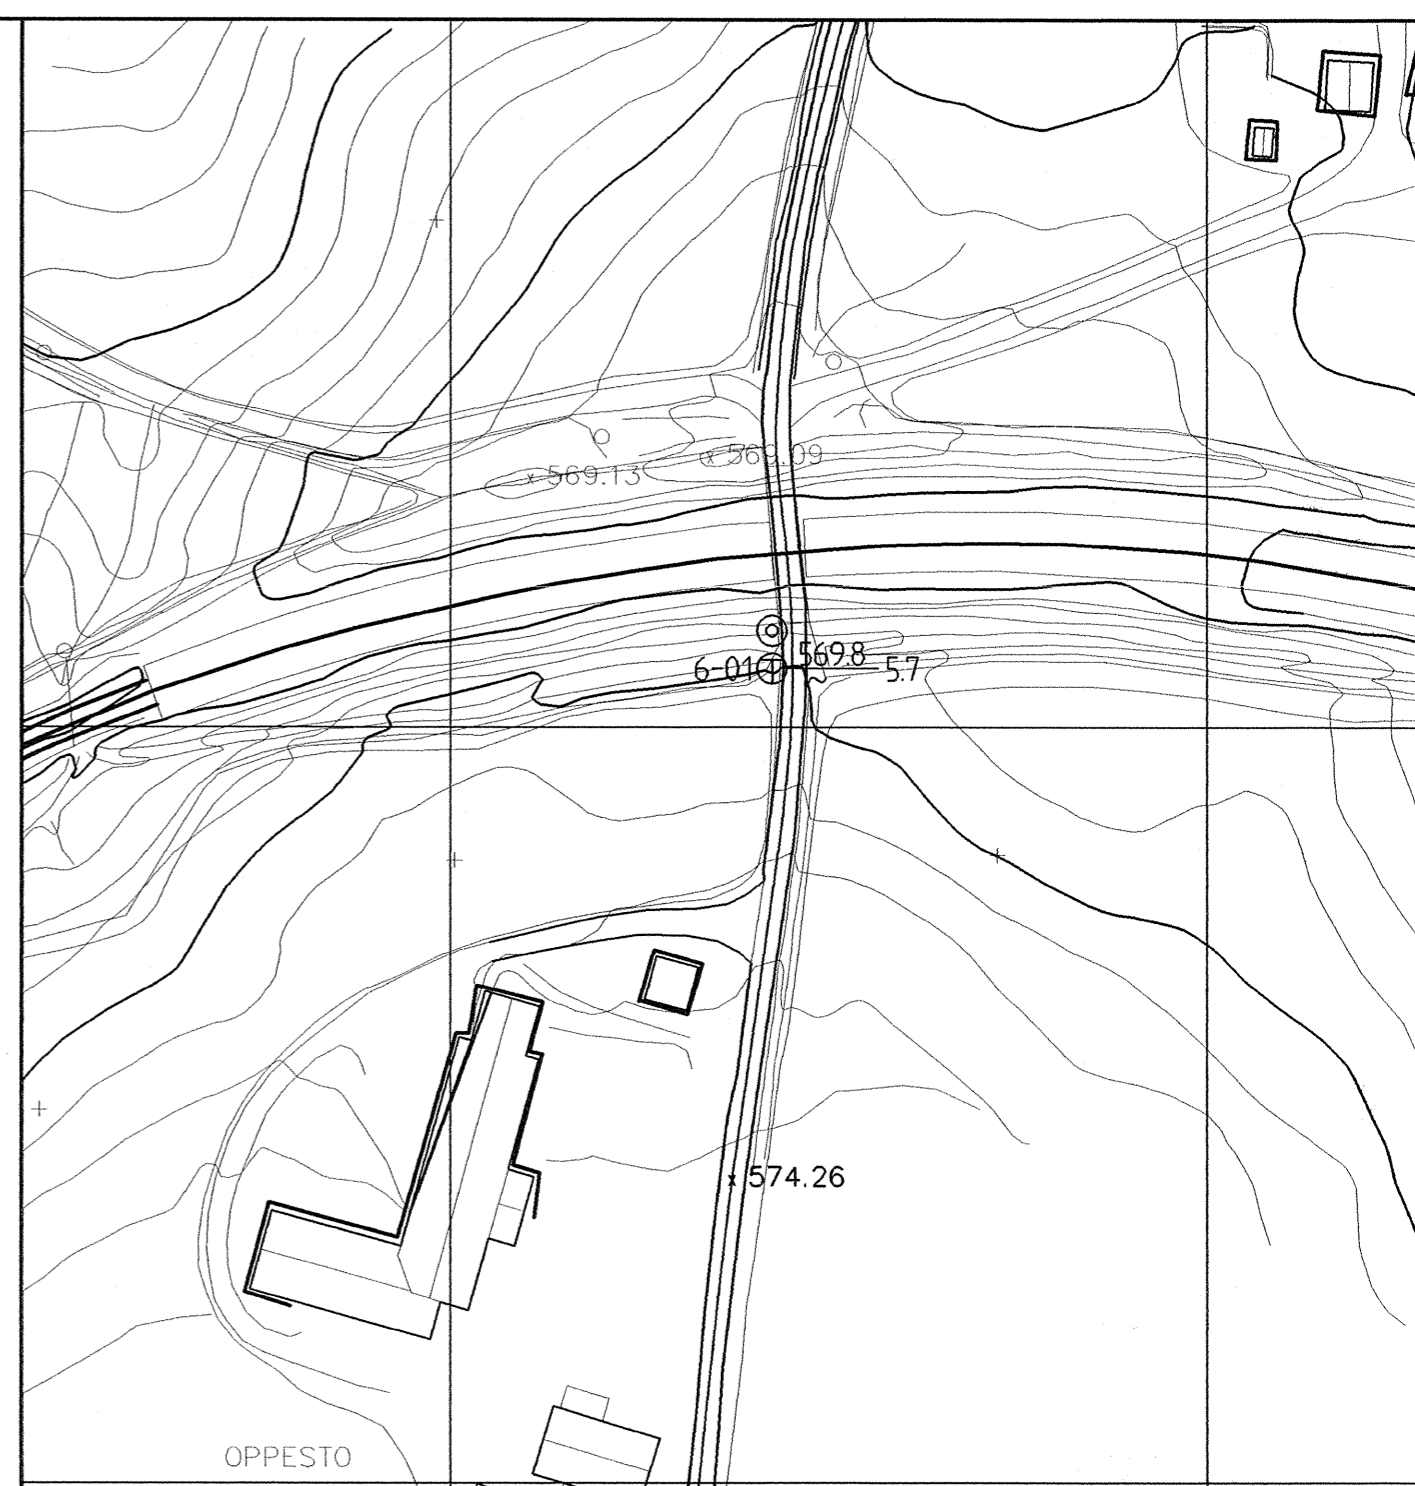
KORR.	KORREKSJONEN GJELDER	SIGN.	DATO
BYGGHERRE	JERNBANEVERKET REGION NORD OPPDAL - TRONDHEIM	MALESTOKK	
PLAN GRUNNBORINGER		1:1000	
Kryssing 463A, km 420,38		TEGNET AV	BSu
Kryssing 465, km 420,9		KONTR.	<i>BSu</i>
Hovedtiltak 6		DATO	14.08.98
		DPPDRAG	12428
		BILAG	
		TEGN. NR.	V111

Tegninger: V111, V131 og V151.

Boringer: 3 totalsonderinger og 2 prøveserier.

Sonderingsmotstanden er høy, og det er generelt boret med slagsondering i alle punkt. Sonderingene går til dybde 4,4 - 5,3 m under terreng. Boring 6-01 er avsluttet uten å nå fjell, mens boringene er avsluttet ved antatt fjellnivå i pkt 6-11 og 6-12. Fjelloverflaten er ikke sikkert bestemt (det er ikke boret ned i fjell).

Prøvetakingen i original grunn i punkt 6-01 viser ca 1 m matjord over sandig grusig silt. Prøvene i punkt 6-11 består av sandig grusig silt, med mye stein mot bunnen av hullet.

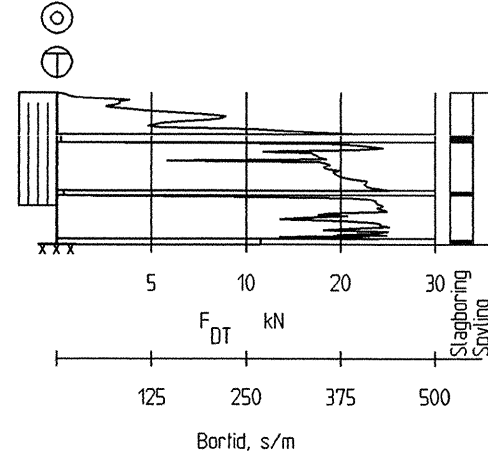
BILAG	
		TEGN. NR.	V138

Sonderingene går til dybde 2,0 - 4,0 m under terreng der det er avsluttet pga stor motstand. Boring 15-03 er avsluttet ved antatt fjellnivå i 4,0 m's dybde. Fjelloverflata er ikke sikkert bestemt (det er ikke boret ned i fjell).

Prøvetakingen viser silt. Det er noe grus/stein i massene (blir ikke med opp ved prøvetaking).
