# Naturkartlegging i samband med utbyggingsplan for Stordalselva i Gaular kommune.

| <b>Tittel:</b><br>Naturkartlegging i samband med utbyggingsplan for Stordalselva i Gaular kommune. | | <b>Rapportnr: 3 - 2007</b> |
| <b>Referat:</b><br><i>Rapporten skildrar influensområdet for den planlagde utbygginga av eit småkraftverk i Stordalselva i Gaular kommune, Sogn og Fjordane fylke. Det er gjort ei undersøking av biologiske tilhøve og inngrepet sin påverknad av desse er vurderte. Arbeidet er konsentrert kring førekomstar av sjeldne og/eller verdifulle naturtypar og eventuelle raudlisteartar.</i> | | |

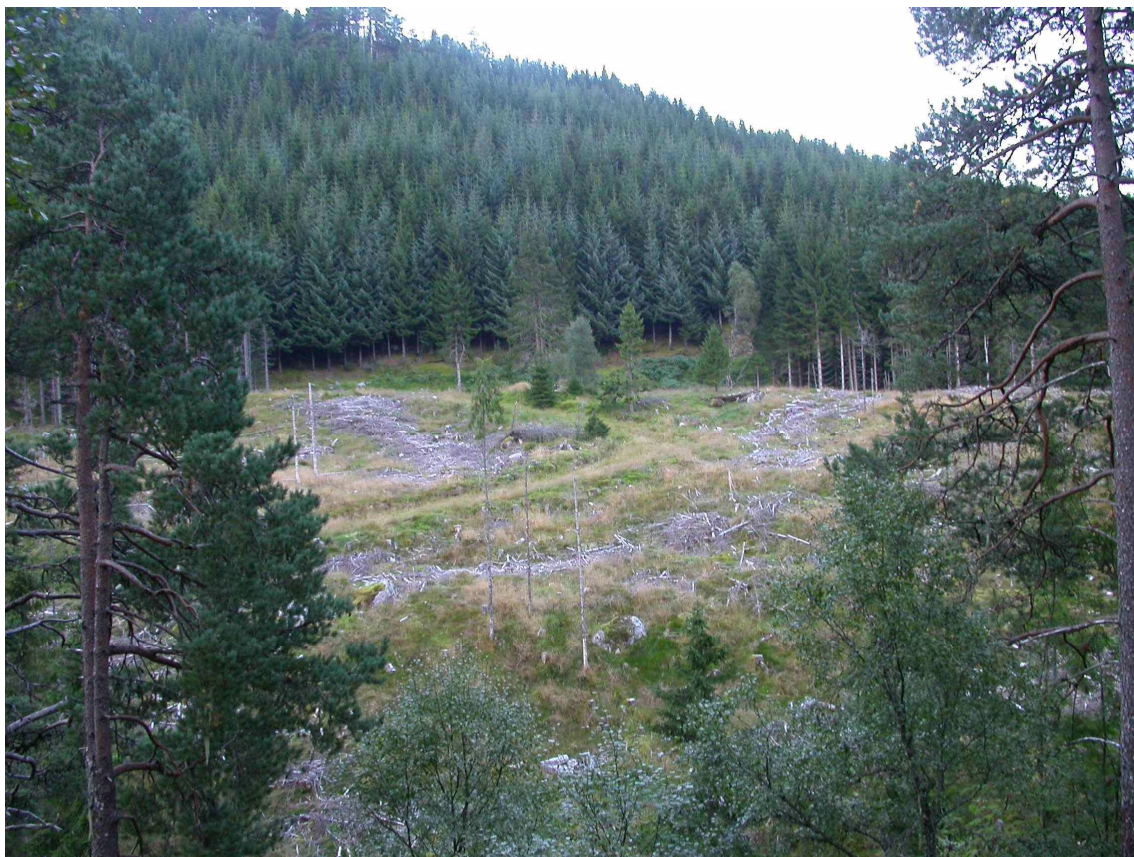
**Figur 5** Biletet viser den gamle Dysjelandstølen, som no er rydda for granskog. Biletet er teke frå motsett side av elva og kraftstasjonen er planlagd plassert ved elva under biletkanten. Som ein ser, så står granskogen tett ved Steieåsen. (Foto Finn Gunnar Oldervik ©)

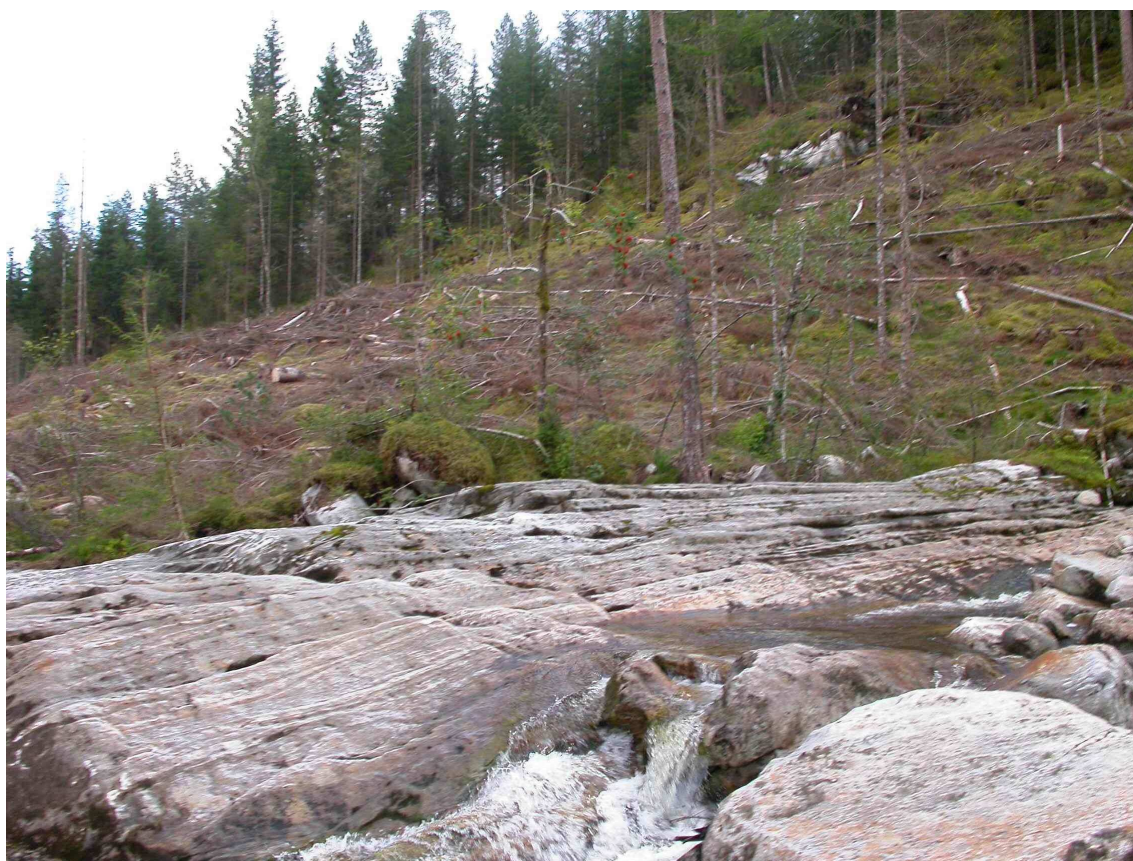
**Figur 8** Det er i området ved venstre biletkant at ein har tenkt å plassera kraftstasjonen. Som ein ser så ligg det eit fersk hogstfelt her.

Kraftverket er tenkt plassert ved foten av lia nord for Steiåsen, litt unna elva. Her er eit ganske nytt hogstfelt og staden er utan verdi for biologisk mangfald. Litt lenger nede, i området der restar etter eit gammalt sagbruk ligg, er det litt ung lauvskog som kanskje kan definerast som gråor-heggeskog, men også hit har grana spreidd seg. På nokre unge ospetre vart der her observert litt lungenever, saman med skrubbenever, grynfiltilav, stiftfiltilav og glattvrenge. Dette var i grunnen den einaste staden ein kan seia at lungeneversamfunnet vart påvist innan influensområdet, sjølv om også dette låg utom sjølve utbyggingsområdet.

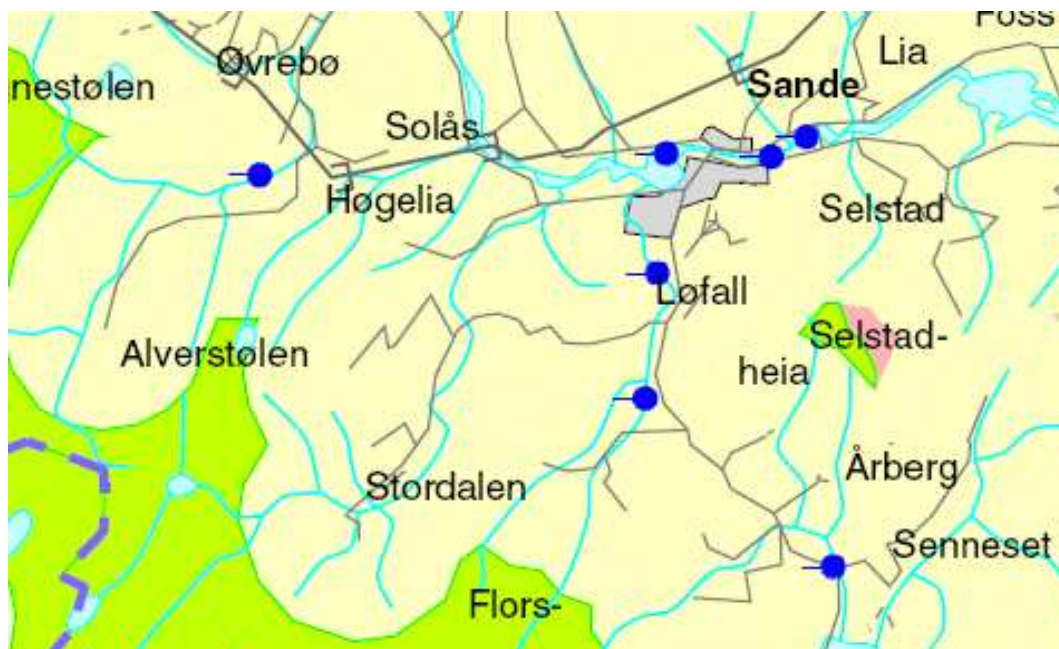
I det aktuelle utbyggingsområdet er det mange inngrep frå før, i hovudsak, vegar. I dette høvet vil ikkje dei planlagde tiltaka medføra nokon reduksjon i arealet av inngrepsfrie naturområde (INON).
