## **Notat vedr. planer om Lille Lindeland mini kraftverk.**

# KULTURMINNER LANGS VASSDRAG I AUST-AGDER

| Vassdrag: | Nærestadvassdraget |
| Kultur minne:<br>Type og<br>lokalitetsnavn | Brenteberget. |

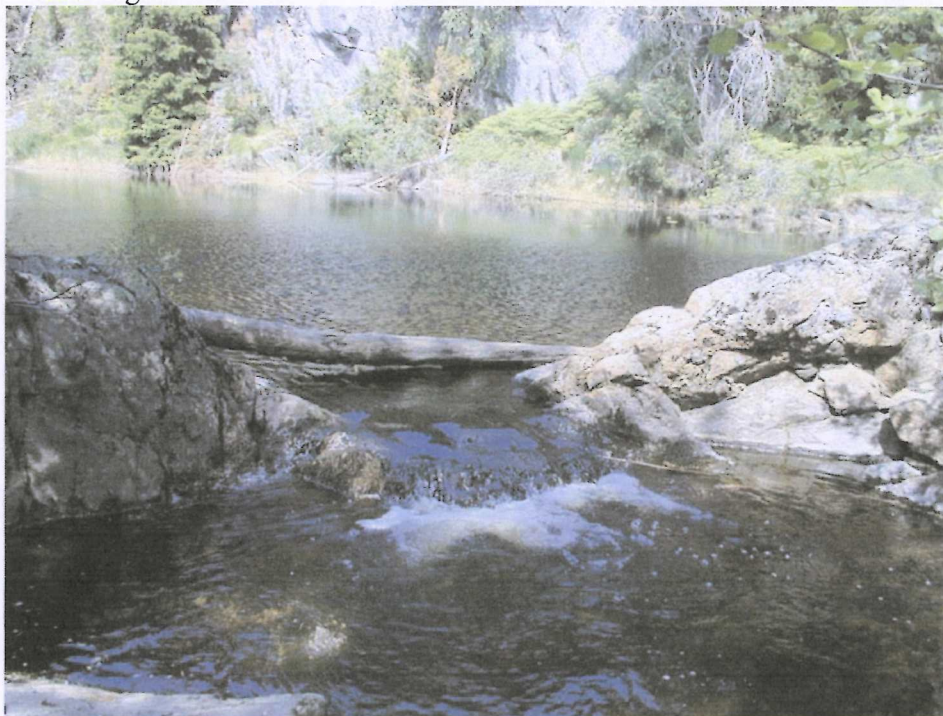
Brenteberget.

Her er  
overløpet av  
vann fra  
Nærestavass-  
draget mot  
Gjerstad.

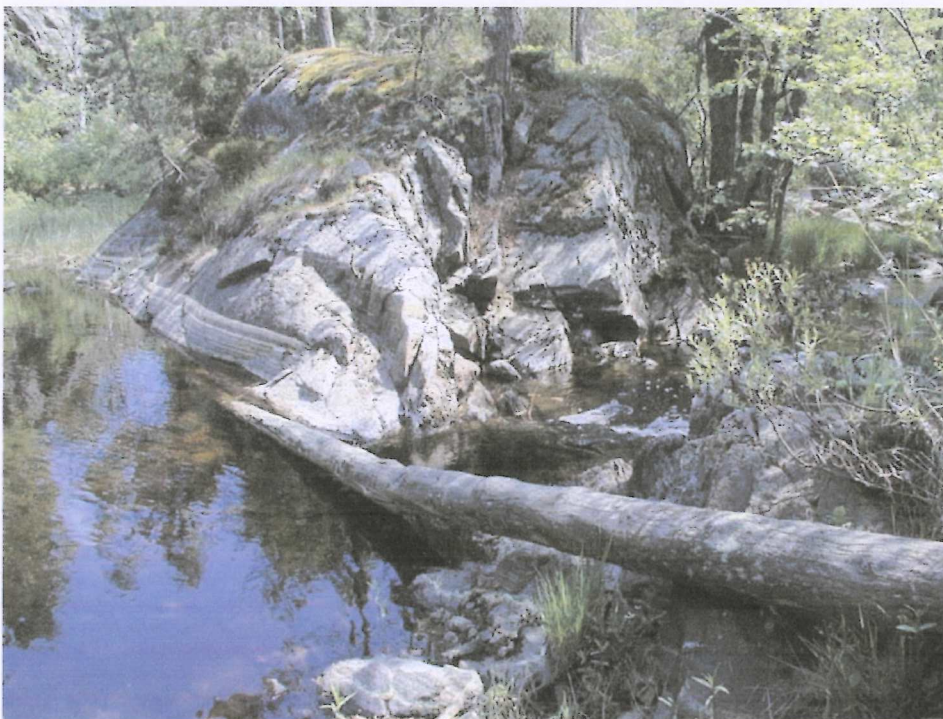
Tilstand: Treverk er nå for det meste borte.

Dette viser  
utløpet som  
er blitt senket  
ved hjelp av  
gammel  
"spreng-  
teknikk".  
Stokken i  
forgrunnen  
har ingen  
ting med  
dammen å  
gjøre.
