## **Vedlegg 1: Oversiktskart (1:50 000).**

**Botneelva kraftverk i Lindås kommune i Hordaland**  
**Verknader på biologisk mangfold**  
Bioreg AS Rapport 2007:19

## **Vedlegg 9: Skisse over inntaksdam**

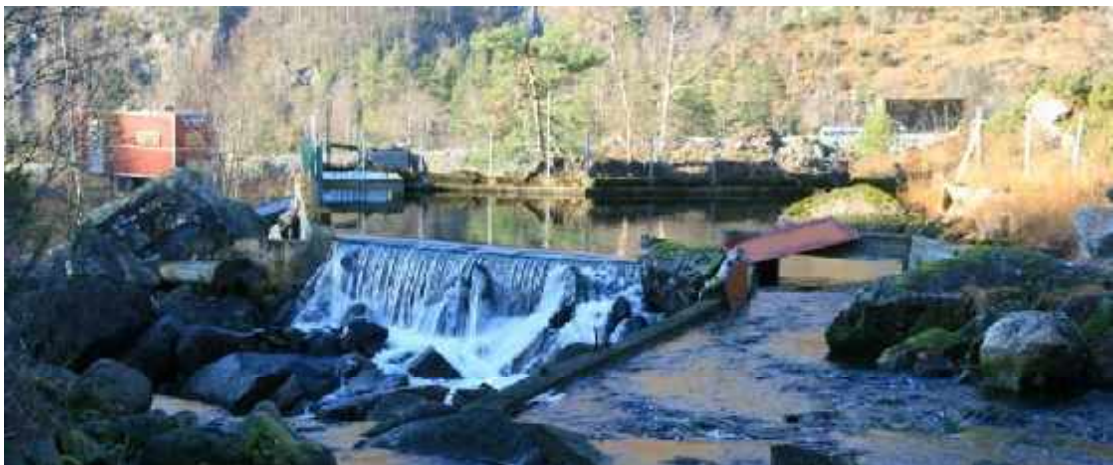
Figur 2. Biletet viser inntaksdammen til eksisterande minikraftverk. Også dette er med og kompletterer biletet av eit svært forstyrra vassdrag, særleg i den nedste halvdel. (Foto; Karl Johan Grimstad ©)

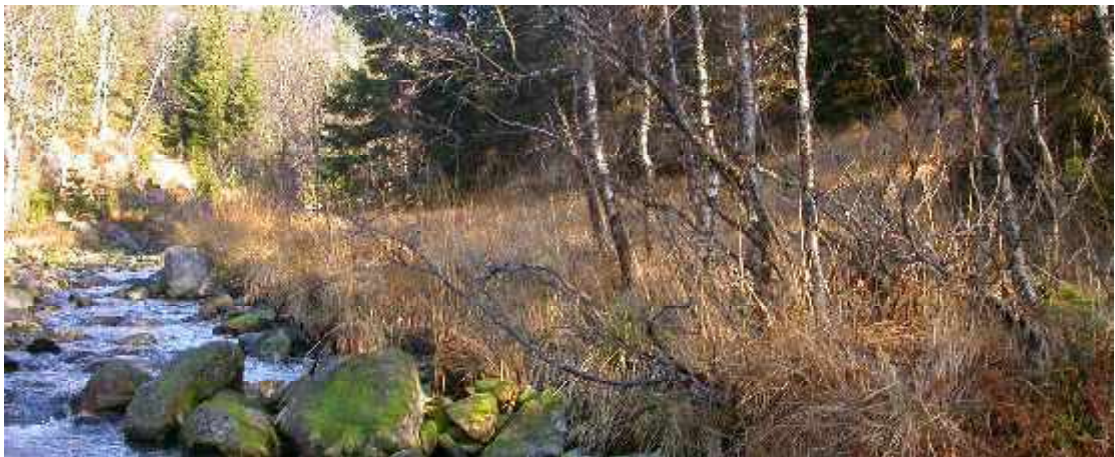
Figur 5. Det er i dette området at kraftstasjonen er tenkt plassert. Som ein ser så er det granskogen som dominerer her også, slik som mykje elles innan utbyggingsområdet. (Foto; Finn Gunnar Oldervik ©)

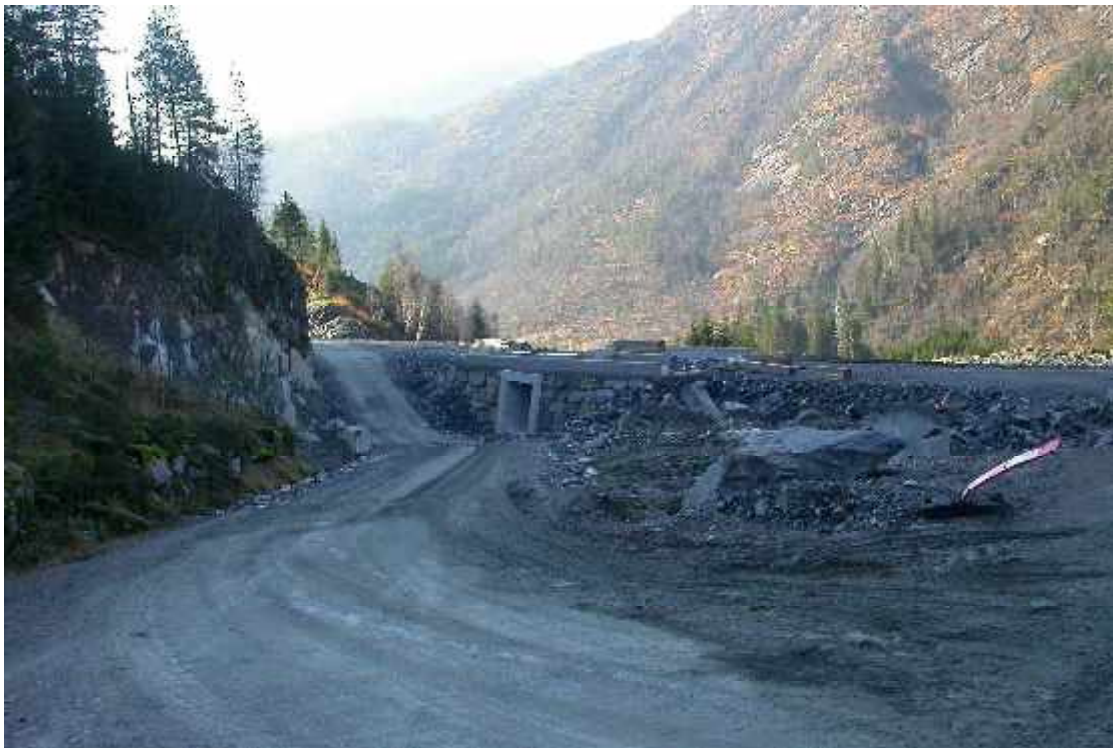
Figur 6. Her ser ein litt av den nye E39 som er under bygging gjennom Romarheimsdalen. Som ein ser er det laga ein undergang for tilkomst til gardbruket Nipa, som ligg nede i dalbotnen. (Foto; Finn Gunnar Oldervik ©)

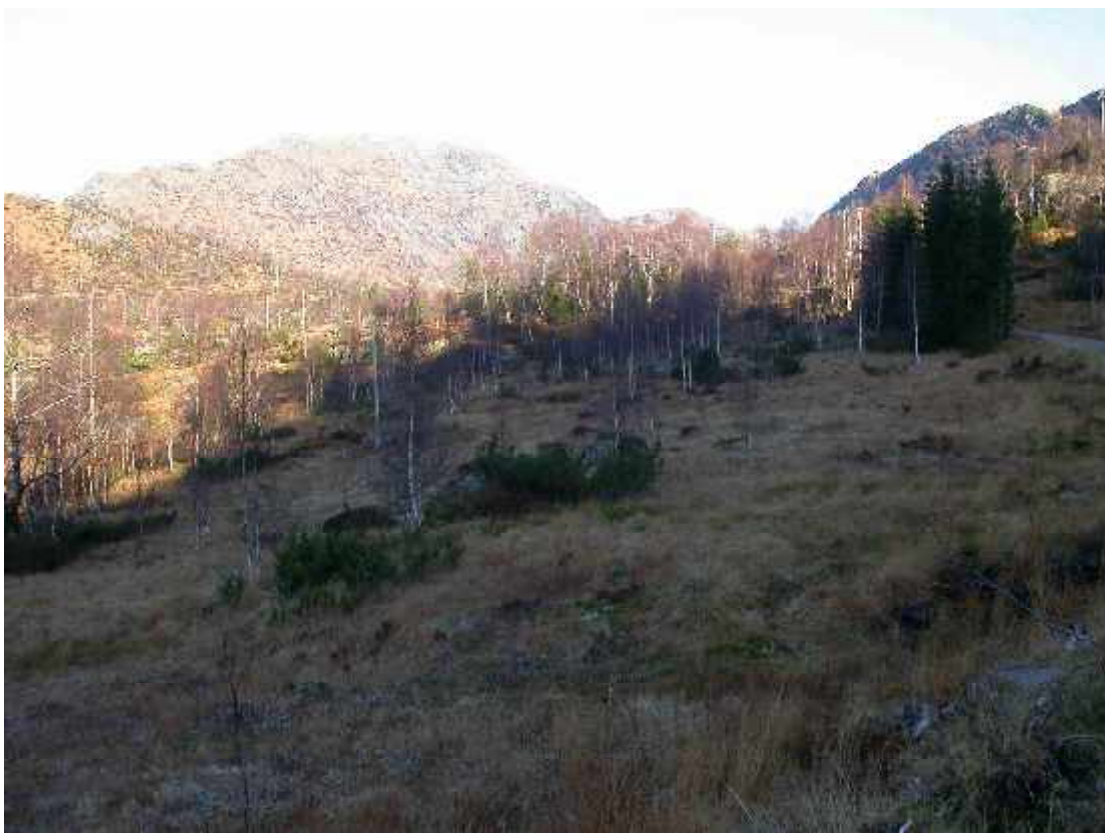
Figur 7. Biletet viser eit utsnitt frå røyrgatetraseen. Dette er eit lite stykke nedom inntaket, og akkurat her er det litt myrlendt. (Foto; Finn Gunnar Oldervik ©)

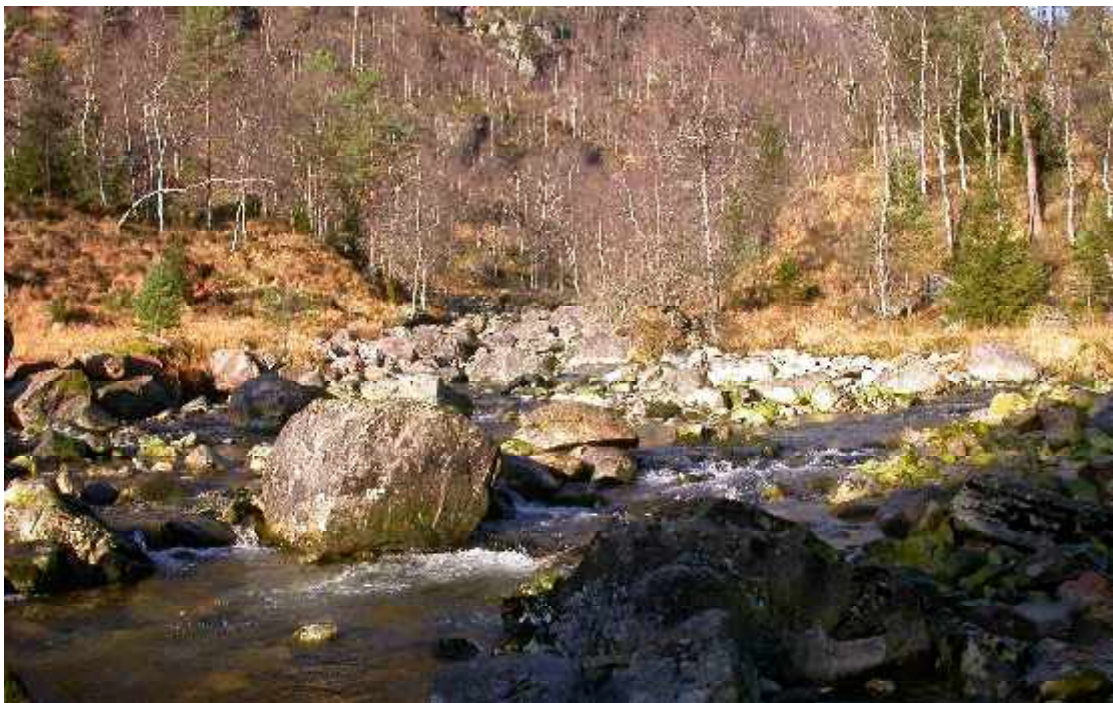
Figur 8. Bildet viser miljøet ved elvemøtet mellom Botnaelva som kjem inn frå høgre og Nordelvi som kjem nordafrå gjennom Nipedalen. (Foto; Finn Gunnar Oldervik ©)

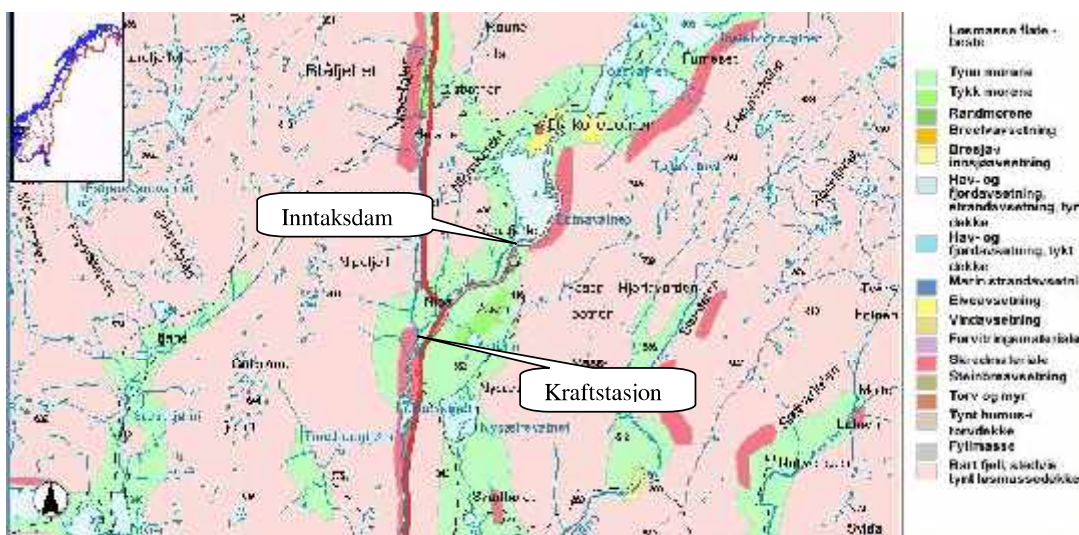
Figur 10. Utbyggingsområdet ligg sentralt i kartutsnittet og her kan ein sjå at det utanom sjølve elva og nærområdet er oppgjeve å vera eit tynt morenelag i heile utbyggingsområdet. I sjølve elveløpet derimot er det ein del nakent fjell og stein. (Kjelde NGU).

Lausmassar er det ein del av i utbyggingsområdet, men for det meste er morenelager ganske tynt. Som det går fram av lausmassekartet, så er det korkje breelv- og vanleg elveavsetning ved Botnaelva i utbyggingsområdet (gult og oransje). Ved gardsbruka i nordenden av Botnavatnet derimot finn ein litt av slike lausmassar. Elles er det relativt tynne morenemassar og nakent fjell som dominerer lenger oppe i nedbørsområdet.

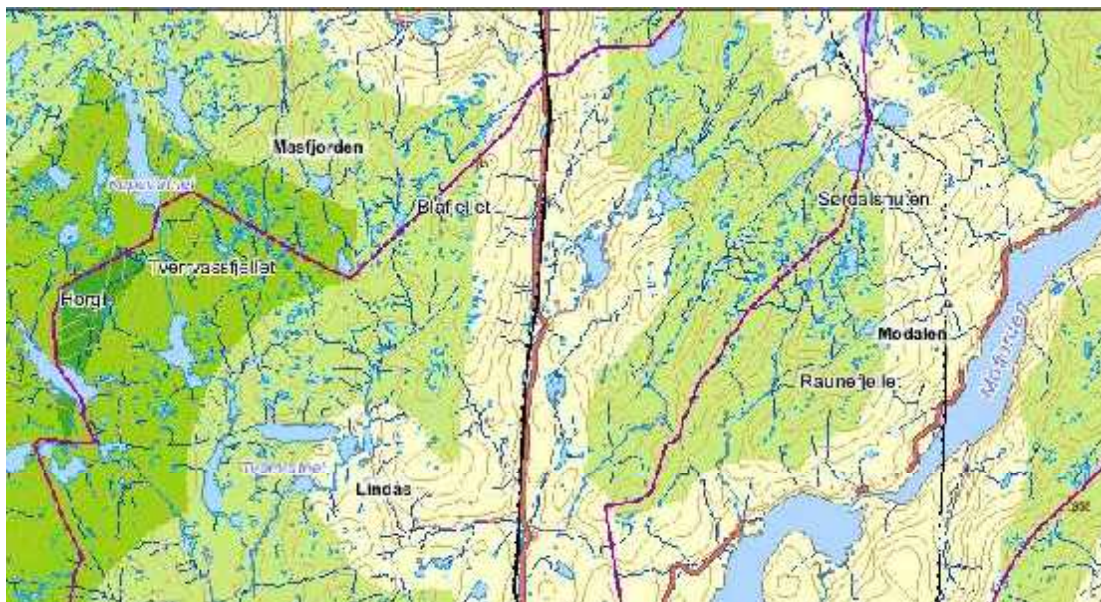
Figur 12. Som ein ser av dette kartet, så vil det ikkje gå tapt noko INON-område om Botneelva vert utbygd i det aktuelle området. Ei større kraftline og mykje vegbygging har medført at dette er gått tapt tidlegare.

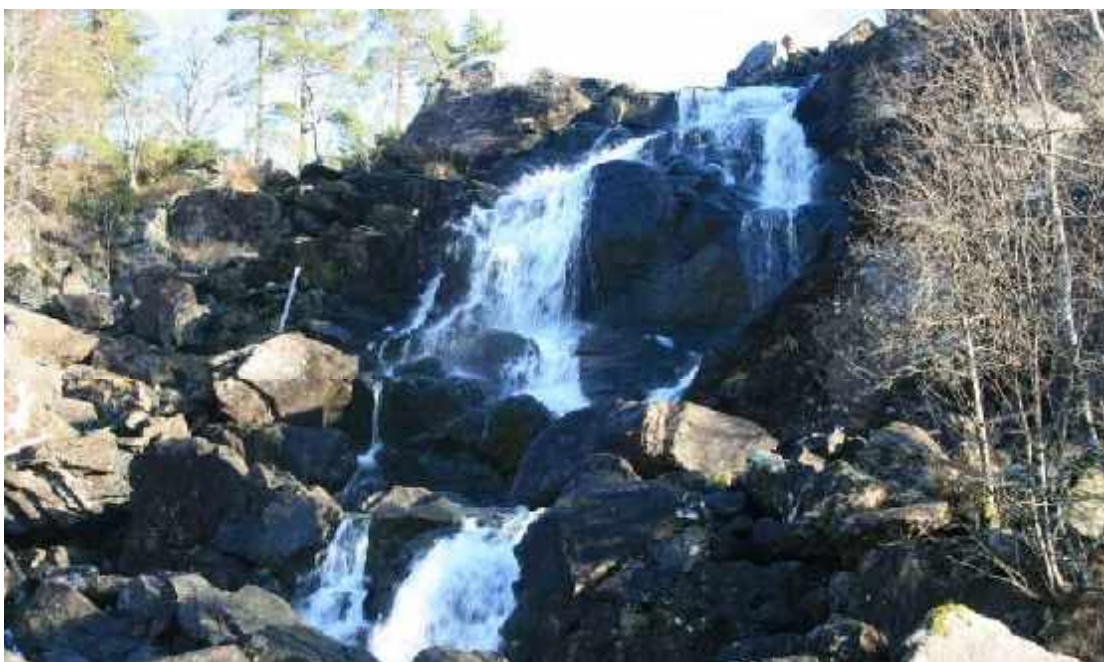
Figur 13. Biletet viser den einaste fossen av litt storleik innan utbyggingsområdet, Nipefossen. Som ein ser ligg fossen ganske opent til, og det er då heller ikkje særskild artsrik kva gjeld fuktkevjande mosar her. Noko stabil fosserøyksone er det heller ikkje. (Foto; Karl Johan Grimstad ©)
