Naturvernforbundet i Møre og Romsdal

Tingvoll, 20. juni 2014

FRÅSEGN – 5 KRAFTVERK I SUNNDAL

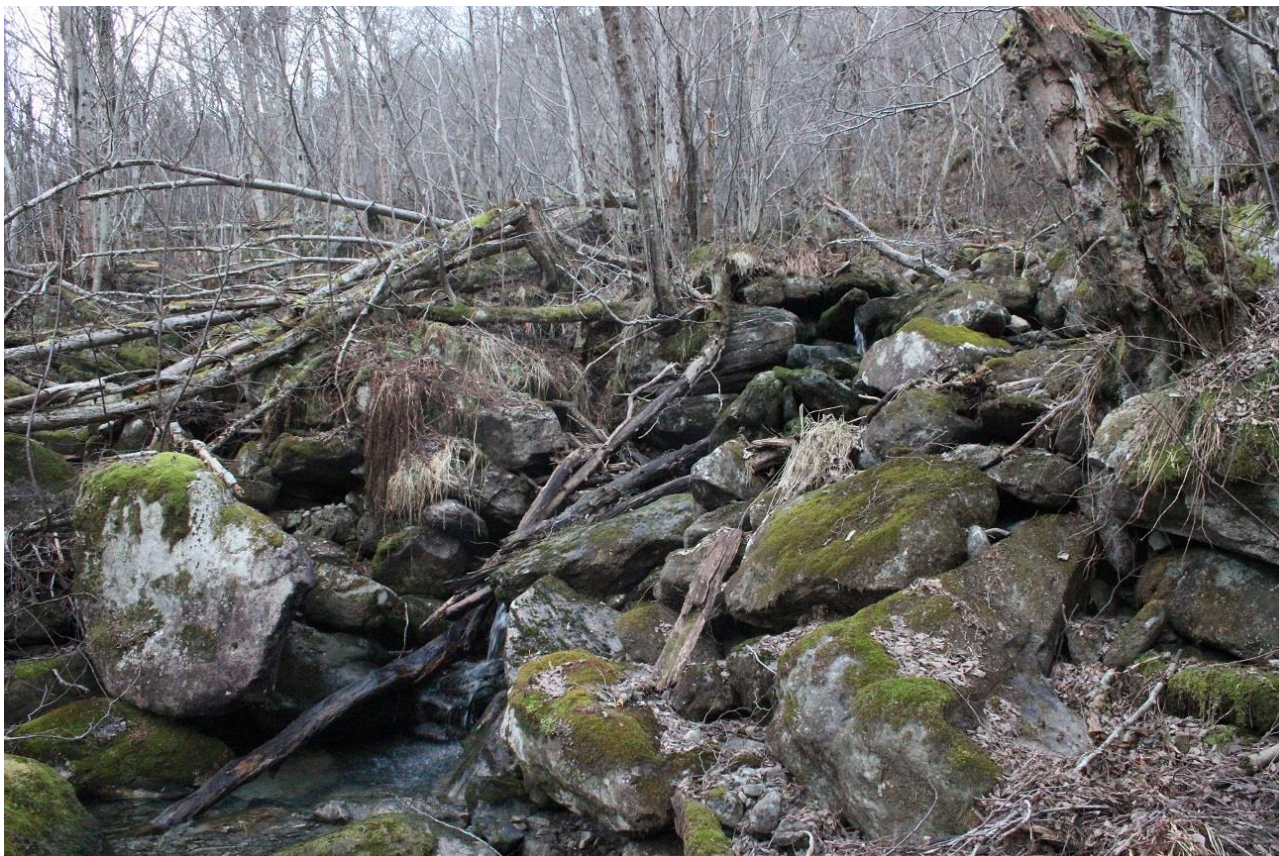
Foto: Øystein Folden 01.01.2014. Kvar mesteparten av vatnet blir av er ikkje godt å seie, men det vil ikkje vere det same om vatnet går i ura eller i eit røyr. Frå Gryta.

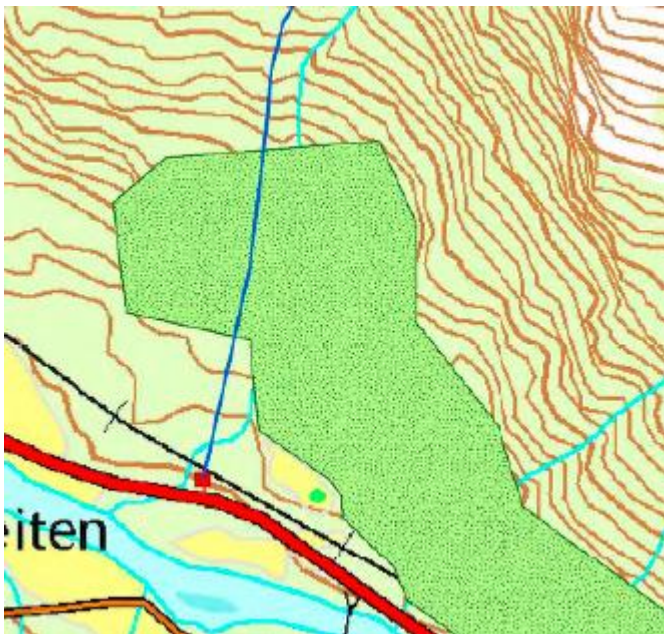
Same naturtypelokaliteten slik han er avgrensa i søknaden. Denne samsvarar betre med Naturvernforbundet sine funn mot vest.

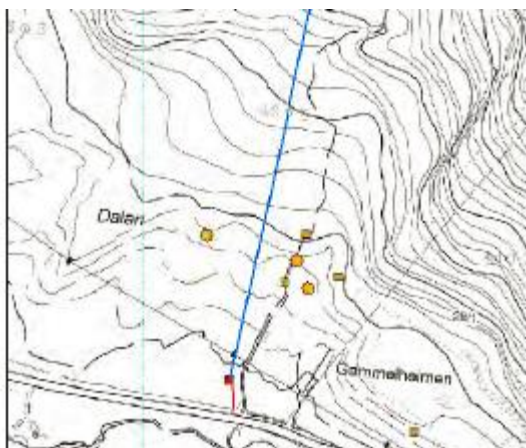
Rørtrase slik han er innlagt på eit av karta i søknaden.

Bortsett frå biologisk mangfald er det inngrepet som sjølve rørtraseen vil skape som Naturvernforbundet meiner er eit vesentleg moment i saka. Øvre del av rørtraseen er svært bratt og det ser ut til å vere lite lausmasse i delar av dette området. Å sprengje seg ned her, passe på at steinen ikkje forsvinn nedover, få eigna omfyllingsmasse opp i området og så til slutt få lagt på plass sprengstein igjen slik at dette ser så nokolunde ut, trur vi ikkje let seg gjere. Dette vil sjå ille ut i lang tid.
