# Naturvernforbundet i Møre og Romsdal

Tingvoll, 20. juni 2014

## FRÅSEGN – 5 KRAFTVERK I SUNNDAL

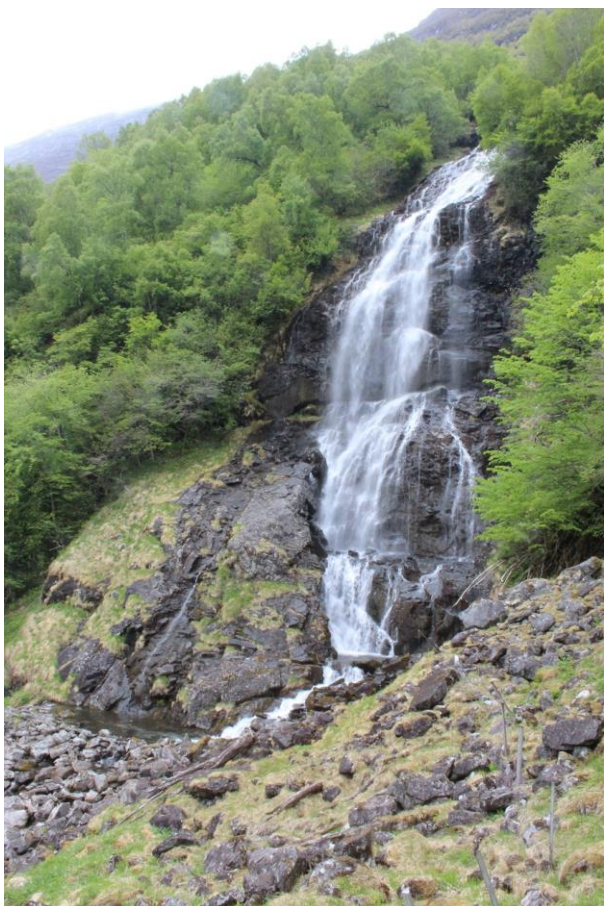
Der Skorga når dalbotnen er det ein foss, biletet til venstre, tatt 13.5.2014. Vassføringa er nok lita etter årstida. Områda rundt ber preg av vasståke i lengre periodar. I høgre biletkant står det alm og vegetasjonen særleg på denne sida er tydeleg påverka av fukt frå elva. Dette vil kunne endre seg med redusert vassføring over lengre periodar. På alma (NT) her er det funne ein kullsopp, sannsynleg almekullsopp (NT). Båe sidene av denne fossen bør undersøkjast nærare.

I biletkanten nedst til venstre fann vi ein del artar vi normalt finn i kalkpåverka område, ofte i fjellet. At ein finn fjellplanter på ein slik stad er ikkje unormalt. Funn av bergfrue, fjellsyre, fjellveronika, ullarve og fingerstarr fortel om eit noko rikare miljø enn ein kan vente seg i utgangspunktet.

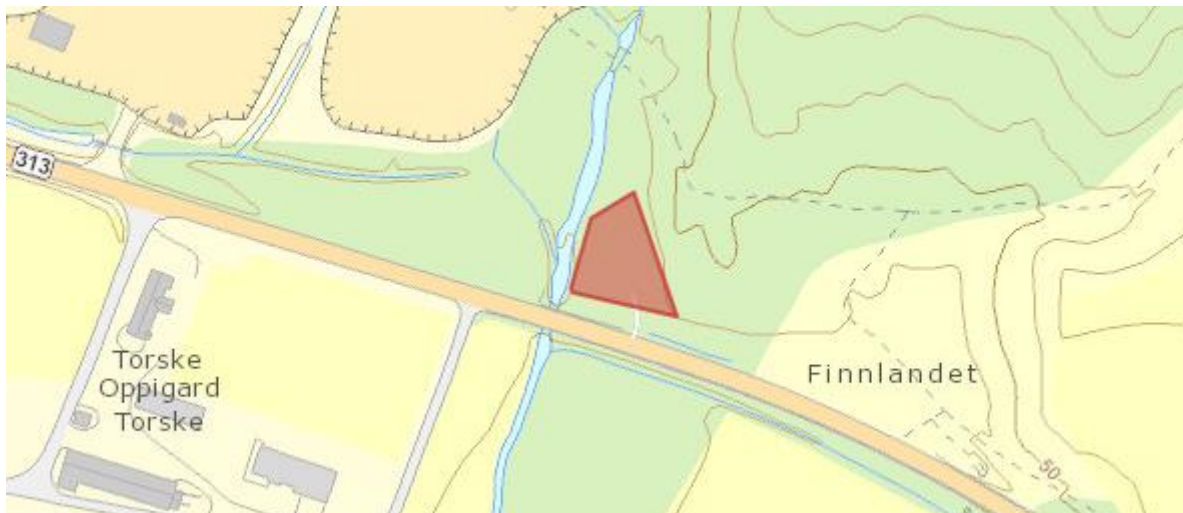
Utløpskanalen frå kraftverket vil når denne kjem nær austre løpet av Skorga passere ikkje langt unna ein lokalitet av svartorskog. Denne lokaliteten er lite eller mangelfullt undersøkt så langt vi kan forstå. Lokaliteten er markert på kartutsnittet nedanfor. Avgrensinga for denne lokaliteten har vi ikkje opplysningar nok til å kunne gjere anna enn grovt og skissemessig. Graving i nedkant av denne lokaliteten kan endre vasshusholdinga for lokaliteten og verdien av lokaliteten kan bli borte.
