Innspill på saker som har betydning for Selura's nedslagsfelt

Selura Fiske og Grunneierlag

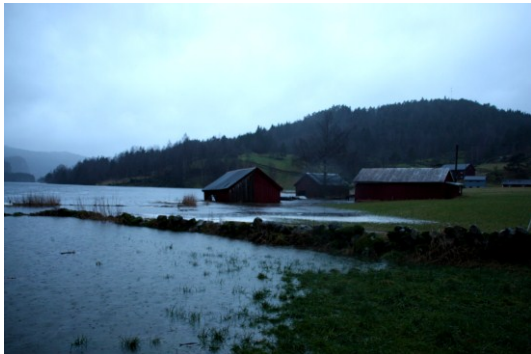
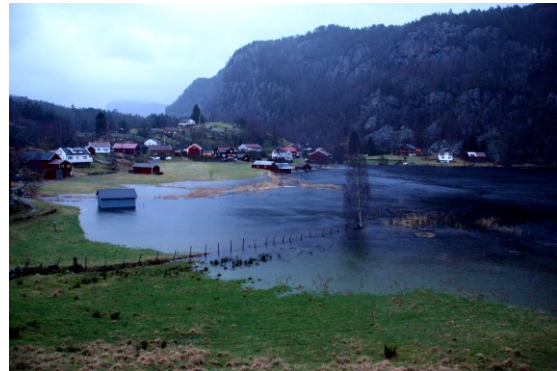
Angående Selura nedslagsfelt som er på ca 44 km², Seluras overflate er på ca. 5,2 km². Vi kan ikke se at det er noen dokumentasjon på at demningens lukekapasitet er tilstrekkelig for å stabilisere høyeste tillate vannstand som i dag er på kote 31,91. Ved årsskifte 13 – 14 var det mye nedbør, hvor vannstanden økte 48 cm. over dagens tillate høyde på 31,91.

Alle bilder tatt januar 2014. To øverste Lilledrange . Nederste viser demningen hvor vannet stod ca 30 cm over demningen

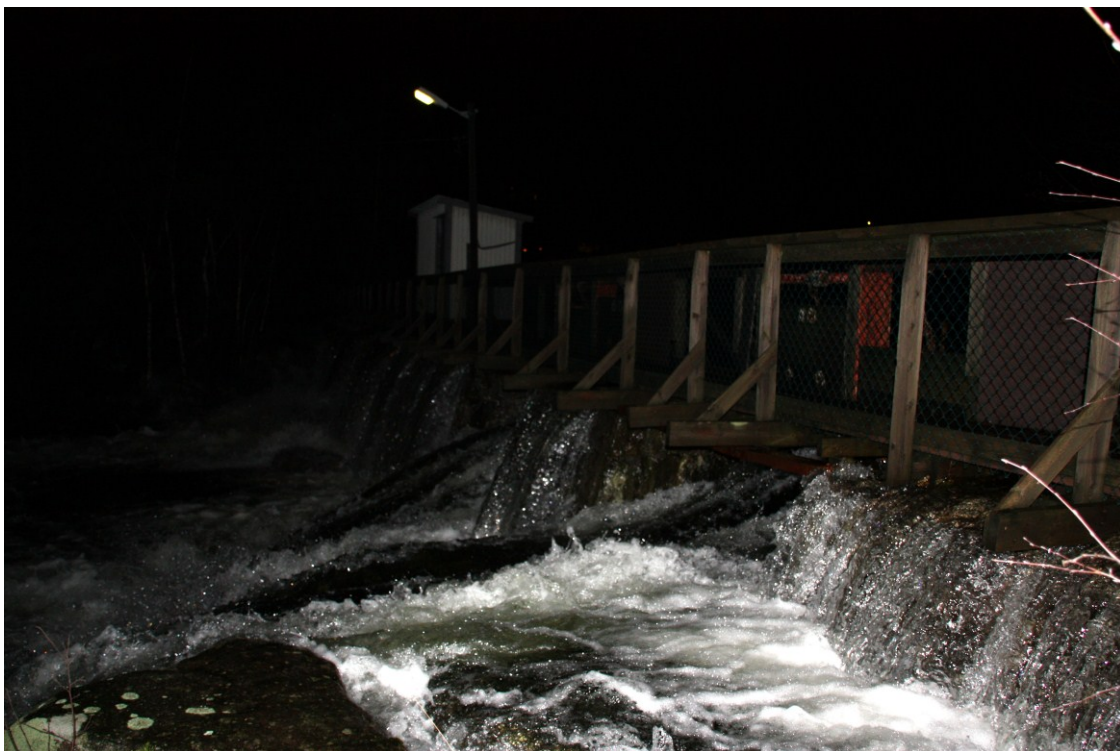
Vannet stod da ca 30 over demningen som er på ca 33,7 meter lang, samt at alle 3 lukene stod åpne.

Det så ut som det rant like mye vann over demningen som gjennom lukene, men vannet steg fortsatt.
