# Naturvernforbundet i Møre og Romsdal

## FRÅSEGN – 5 KRAFTVERK I SUNNDAL

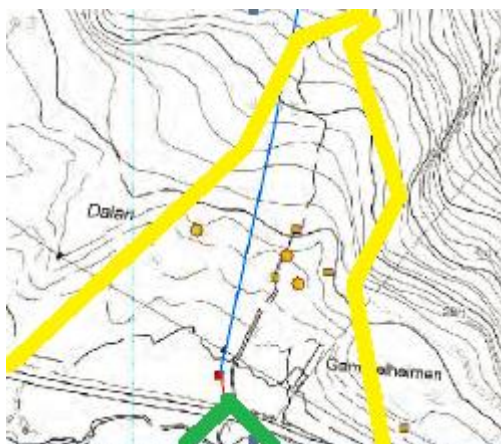
Kartgrunnlaget er frå Gryta kraftverk sin søknad. Her er innlagt med gul strek eit mogleg areal som kan bli påverka av grunnvatnsystemet kring Gryta. Kor denne grensa går er mellom det som er høgst uvisst, så illustrasjonen må brukast til å synleggjere prinsippet. Påverka vil kunne bli i form av at vatnet som går i røyret til kraftverket ikkje lenger er med i grunnvatnsystemet i dette området. Det grøne arealet er det som i mindre grad blir påverka, sidan dette er nedstrøms kraftstasjonen. Alle 5 søknadene har denne problemstillinga i større eller mindre grad. Spørsmåla her er lite utgreidd. Det kan gi verknad både på vassforsyning til hus, det naturlege vasshushaldet til vegetasjonen i området og kan hende også anna.

Uvissa rundt dette spørsmålet kan reduserast viss kraftverket blir trekt nærare fjellfoten. Truleg er dette vanskeleg av andre grunner, t.d. ras.

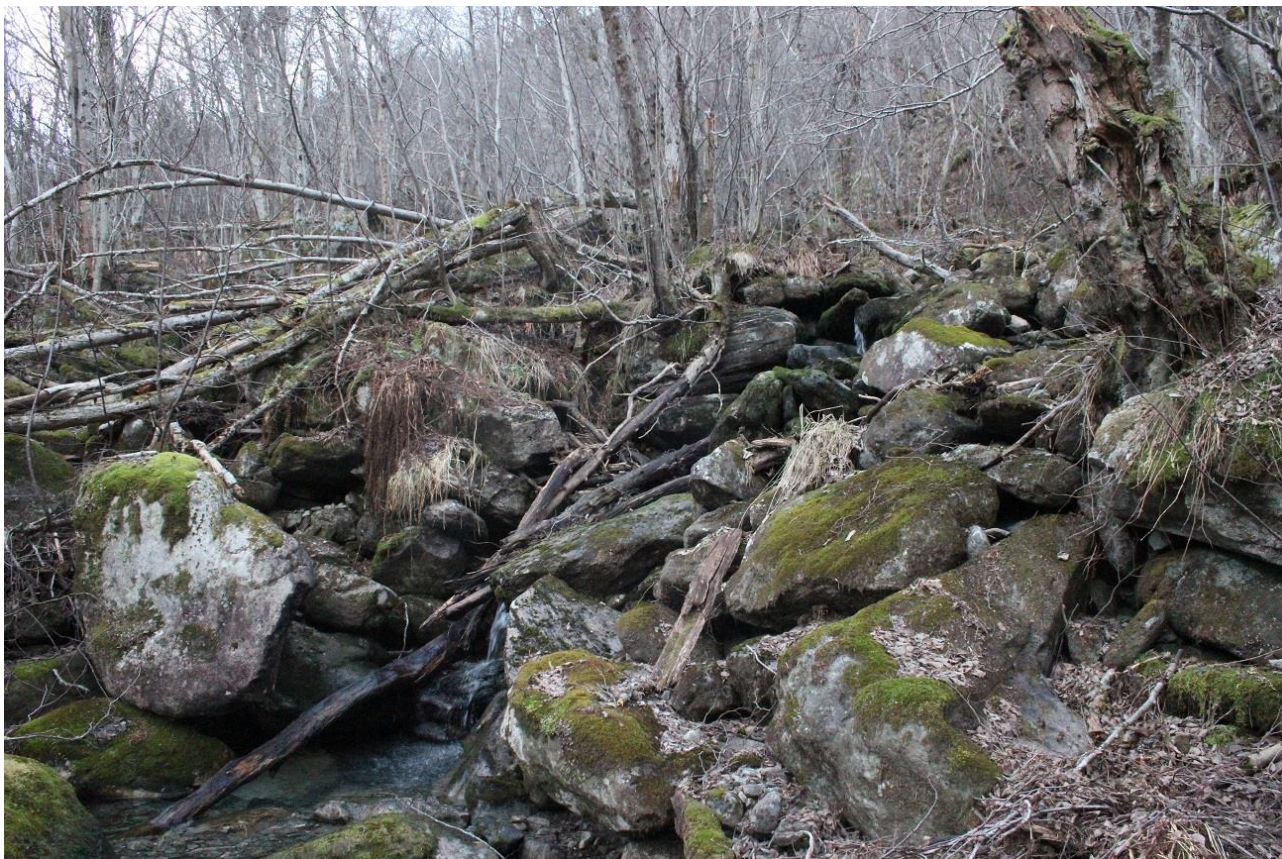
Foto: Øystein Folden 01.01.2014. Kvar mesteparten av vatnet blir av er ikkje godt å seie, men det vil ikkje vere det same om vatnet går i ura eller i eit røyr. Frå Gryta.

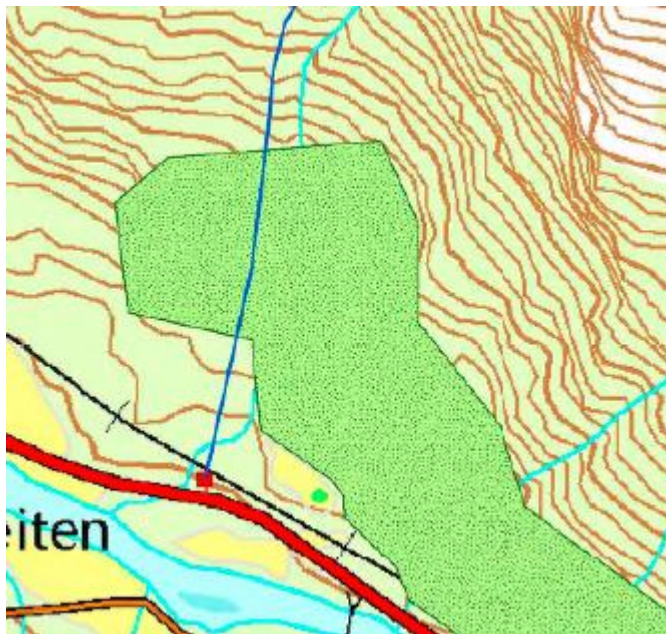
Same naturtypelokaliteten slik han er avgrensa i søknaden. Denne samsvarar betre med Naturvernforbundet sine funn mot vest.

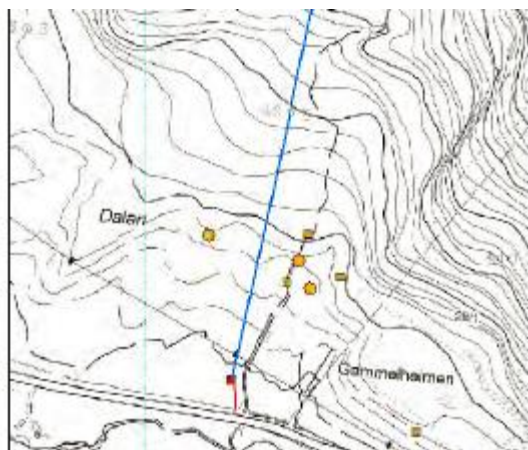
Rørtrase slik han er innlagt på eit av karta i søknaden.

Bortsett frå biologisk mangfald er det inngrepet som sjølve rørtraseen vil skape som Naturvernforbundet meiner er eit vesentleg moment i saka. Øvre del av rørtraseen er svært bratt og det ser ut til å vere lite lausmasse i delar av dette området. Å sprengje seg ned her, passe på at steinen ikkje forsvinn nedover, få eigna omfyllingsmasse opp i området og så til slutt få lagt på plass sprengstein igjen slik at dette ser så nokolunde ut, trur vi ikkje let seg gjere. Dette vil sjå ille ut i lang tid.

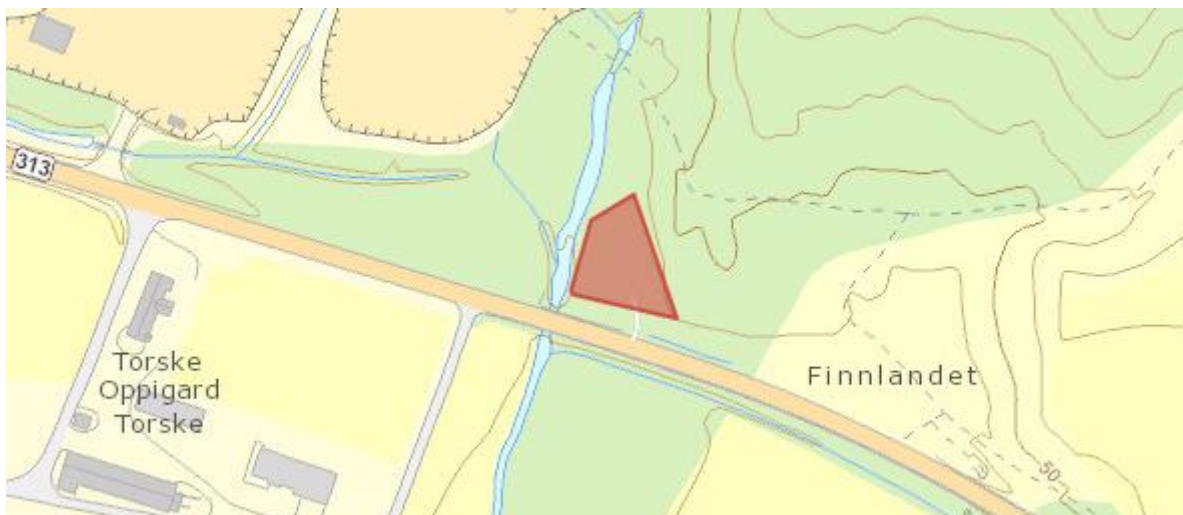
Utløpskanalen frå kraftverket vil når denne kjem nær austre løpet av Skorga passere ikkje langt unna ein lokalitet av svartorskog. Denne lokaliteten er lite eller mangelfullt undersøkt så langt vi kan forstå. Lokaliteten er markert på kartutsnittet nedanfor. Avgrensinga for denne lokaliteten har vi ikkje opplysningar nok til å kunne gjere anna enn grovt og skissemessig. Graving i nedkant av denne lokaliteten kan endre vasshusholdinga for lokaliteten og verdien av lokaliteten kan bli borte.
