## **VEDLEGG 1:**

FLERÅRSSTATISTIKK, DØGN OG MÅNED

KURVER SOM VISER VANNFØRINGSFORHOLD FØR OG ETTER  
UTBYGGING (TØRT, MIDDELS OG VÅTT ÅR)

Mosåa kraftverk. Vannføring nedenfor inntak, flerårsstatistikk før utbygging, 1971 - 2010

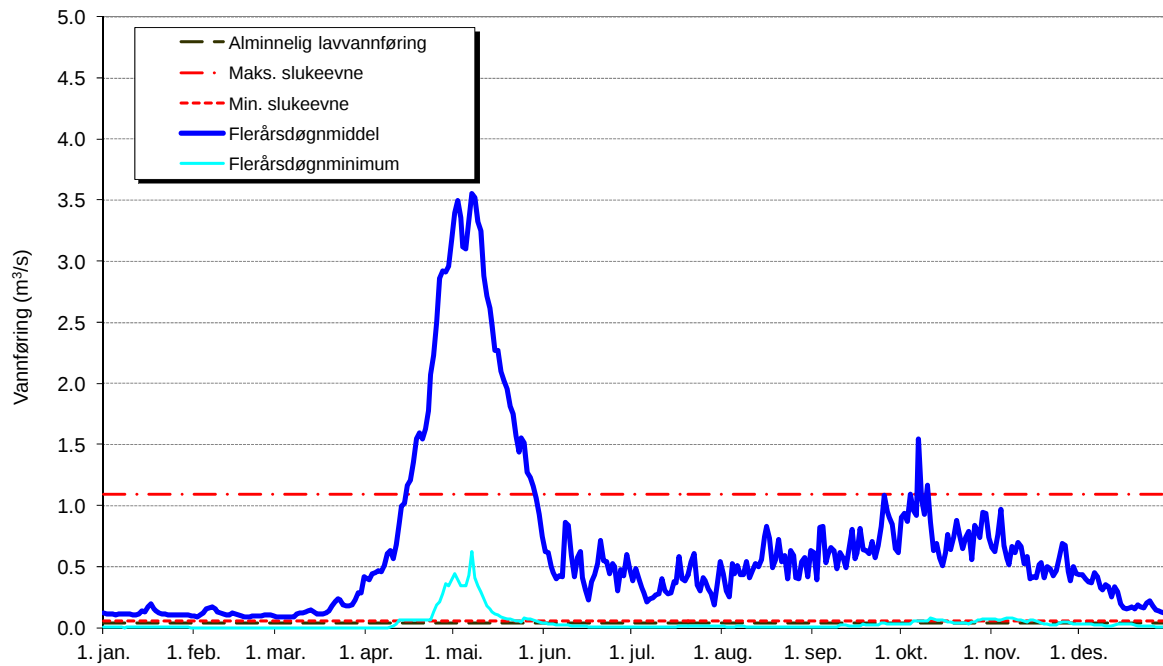
Figur 1. Plott som viser middel/median- og minimumsvannføringer (døgndata).

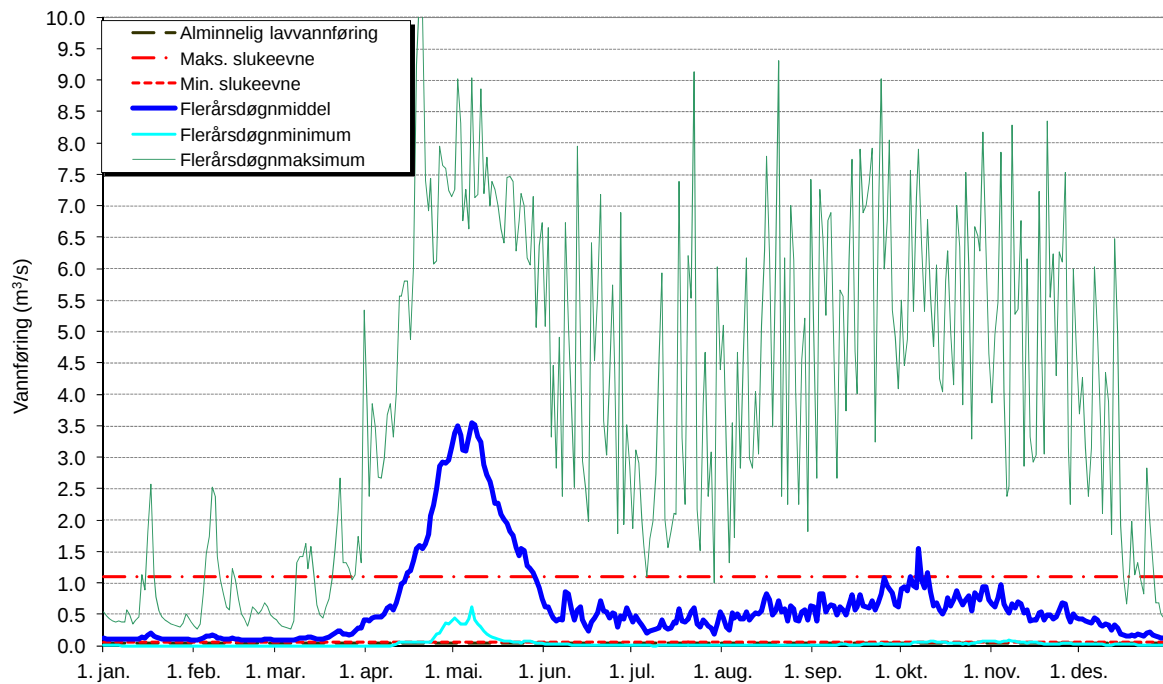
Mosåa kraftverk. Vannføring nedenfor inntak, flerårsstatistikk før utbygging, 1971 - 2010

Figur 2. Plott som viser maksimumsvannføringer (døgndata).

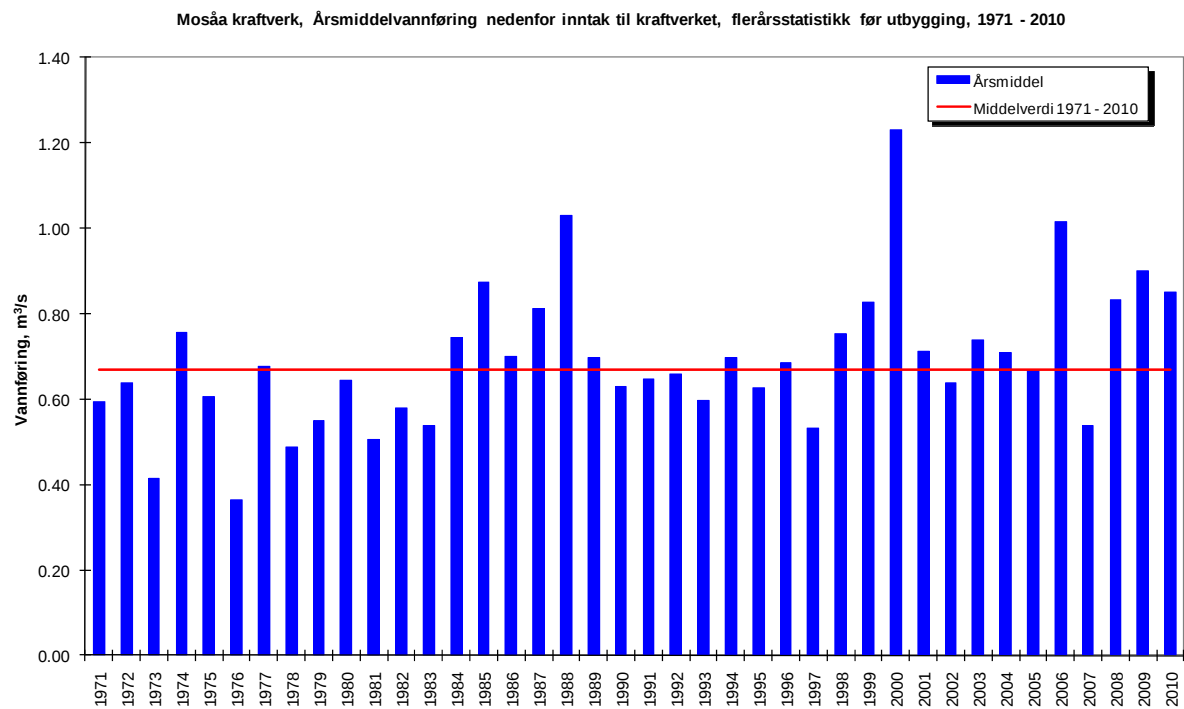
Figur 3. Plott som viser variasjoner i vannføring fra år til år.

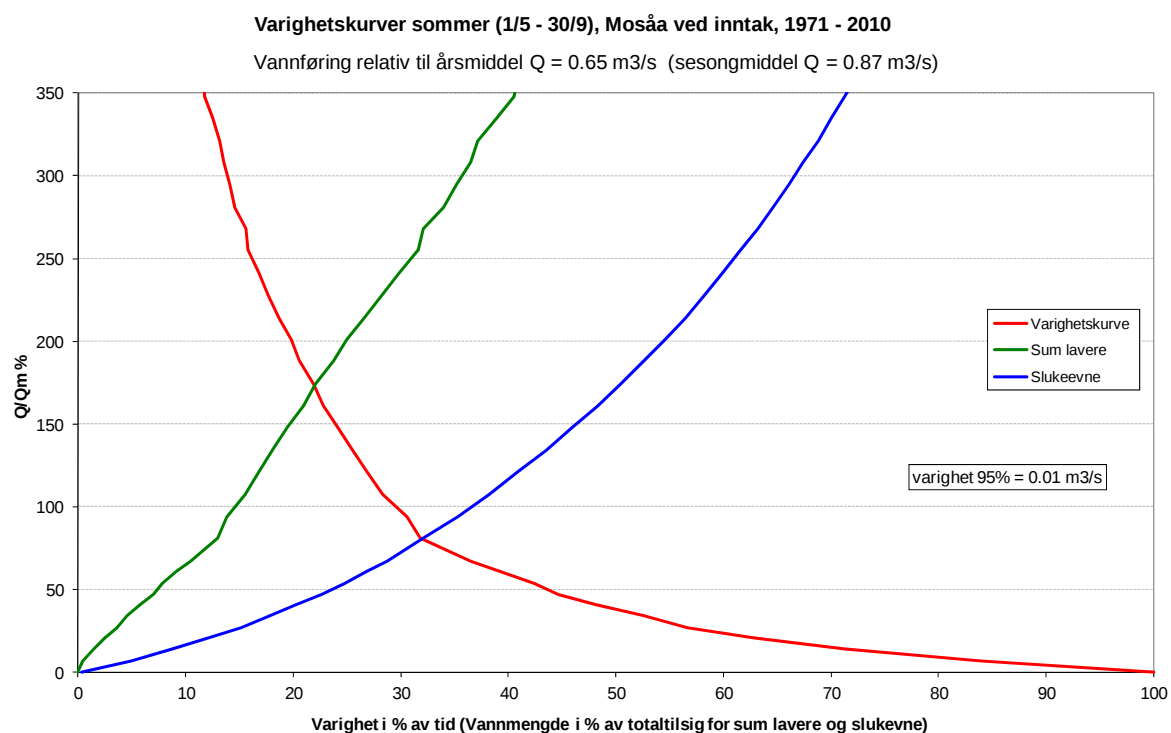
Figur 4. Varighetskurve for sommersesongen (1/5 – 30/9).

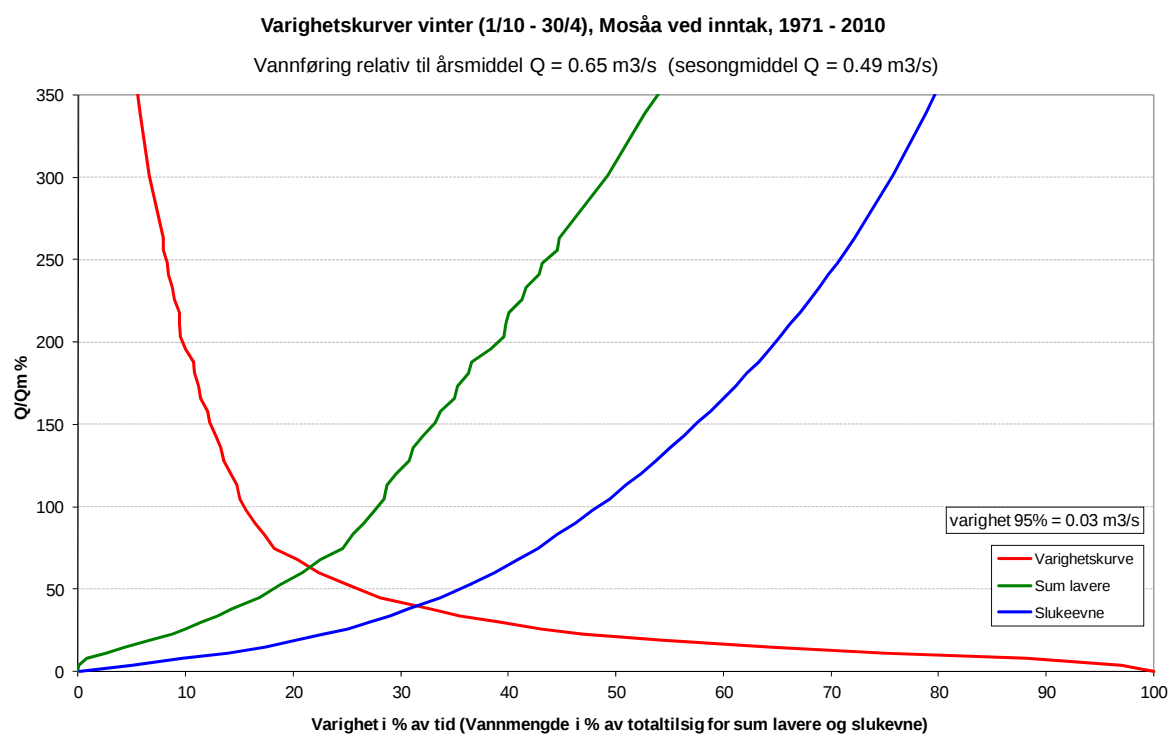
Figur 5. Varighetskurve for vintersesongen (1/10 – 30/4).

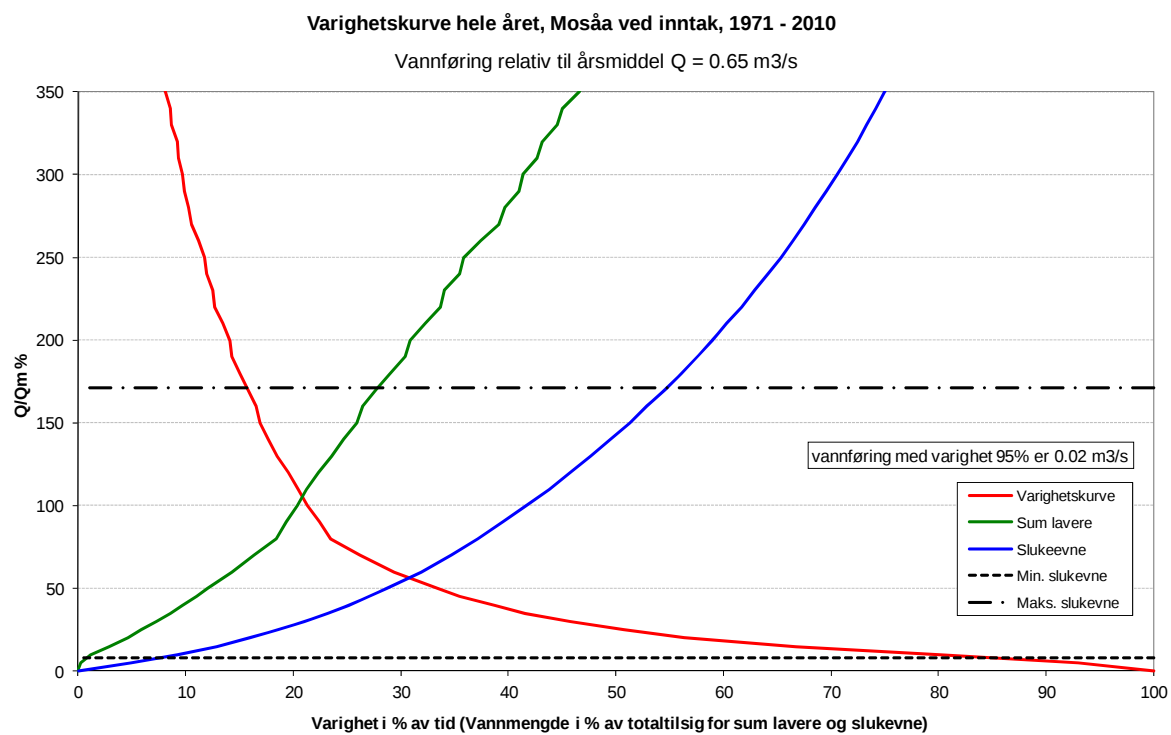
Figur 6. Varighetskurve, kurve for flomtap og for tap av vann i lavvannsperioden (år).

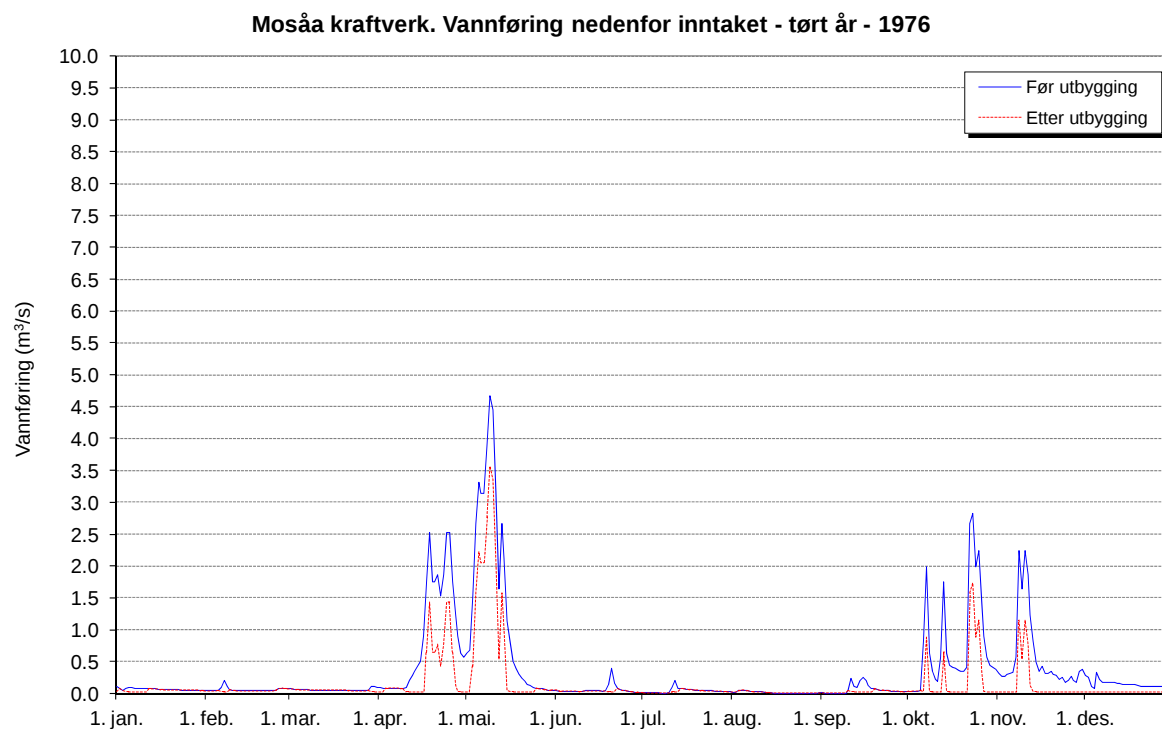
## Vannføringsforhold i Mosåa rett nedstrøms inntaket

Figur 7. Plott som viser vannføringsvariasjoner i et tørt (1976) år (før og etter utbygging).

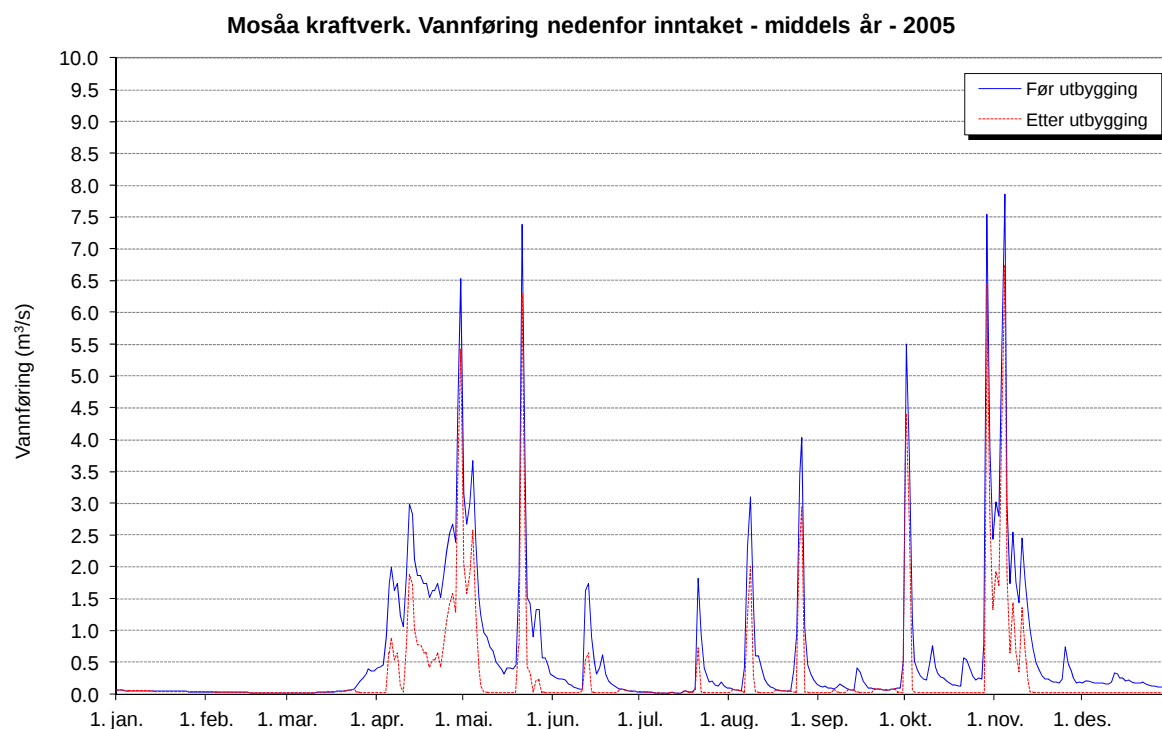
Figur 8. Plott som viser vannføringsvariasjoner i et middels (2005) år (før og etter utbygging).

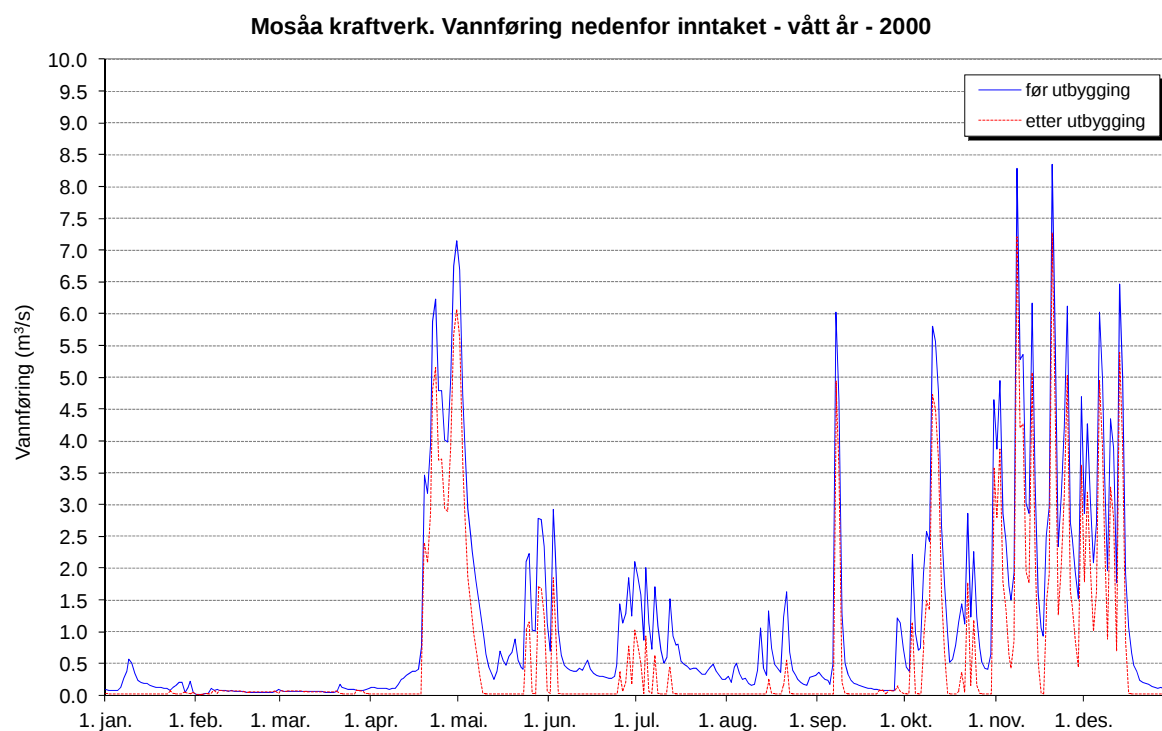
Figur 9. Plott som viser vannføringsvariasjoner i et vått (2000) år (før og etter utbygging).

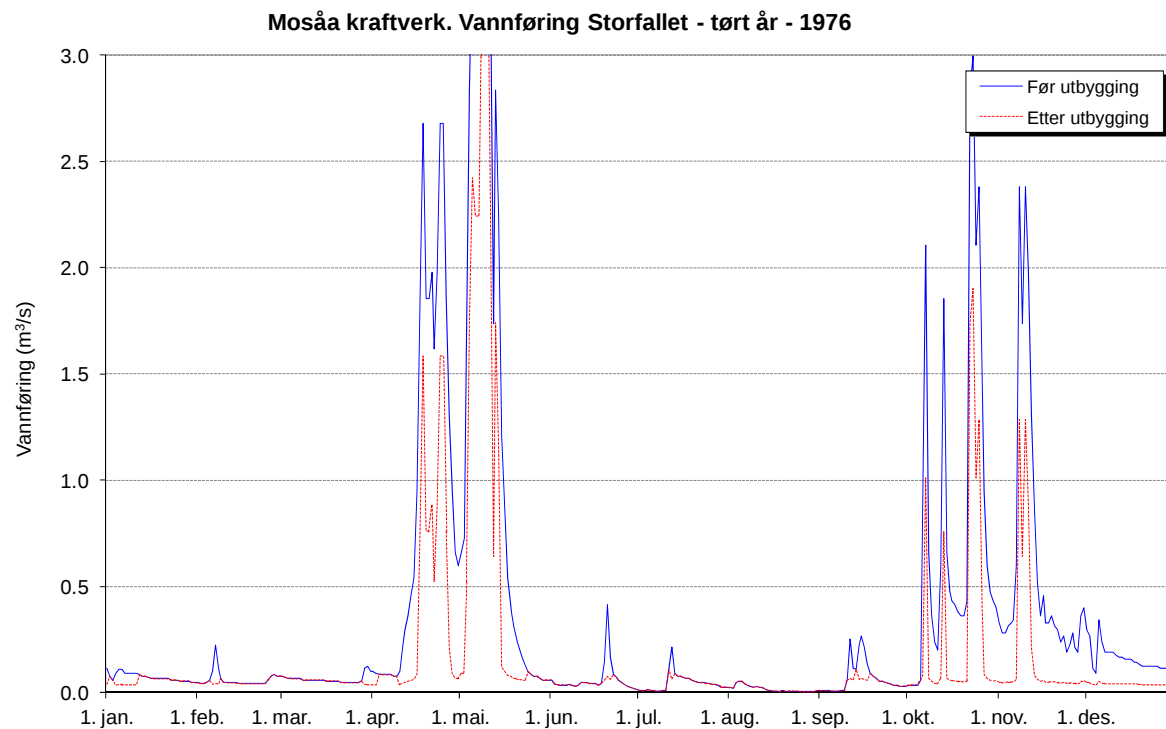
## Vannføringsforhold i Mosåa ved Storfallet.

Kun vist for vannføringer opp til ca. 5 ganger  $Q_m$  for å tydeliggjøre variasjonen ved normale vannføringer. Flomtopper vil være tilnærmet like som rett nedstrøms inntaket.

Figur 10. Plott som viser vannføringsvariasjoner i et tørt (1976) år (før og etter utbygging).

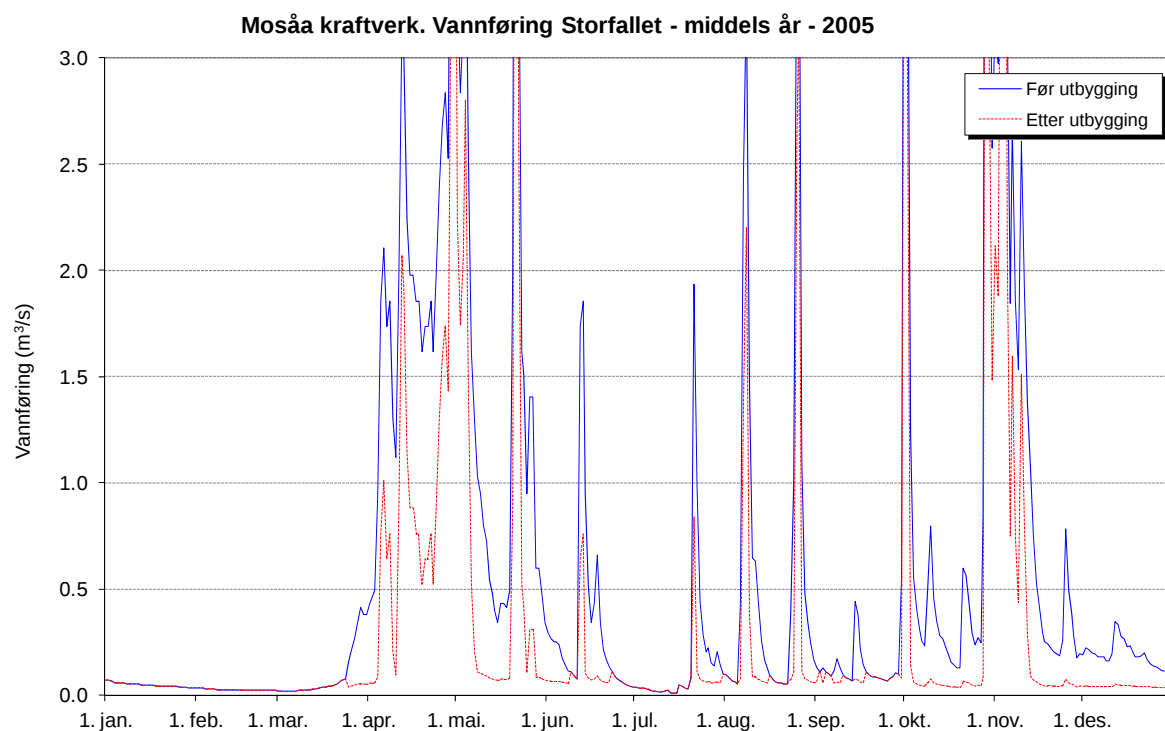
Figur 11. Plott som viser vannføringsvariasjoner i et middels (2005) år (før og etter utbygging).

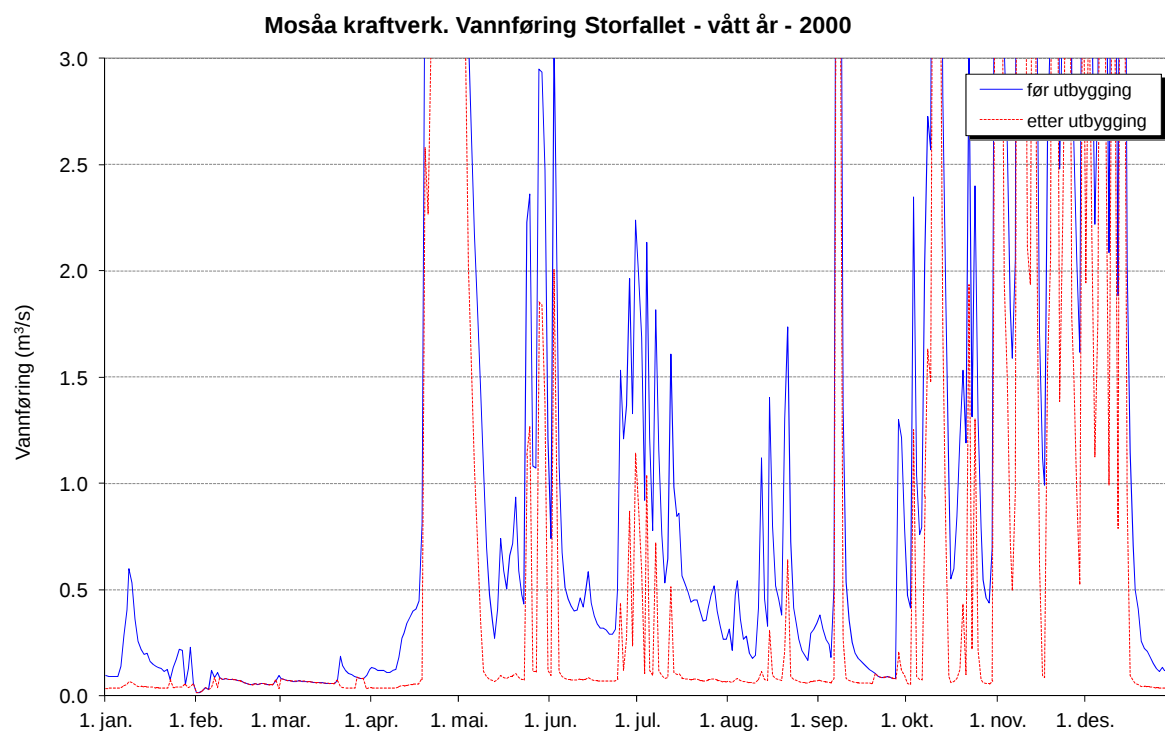
Figur 12. Plott som viser vannføringsvariasjoner i et vått (2000) år (før og etter utbygging).

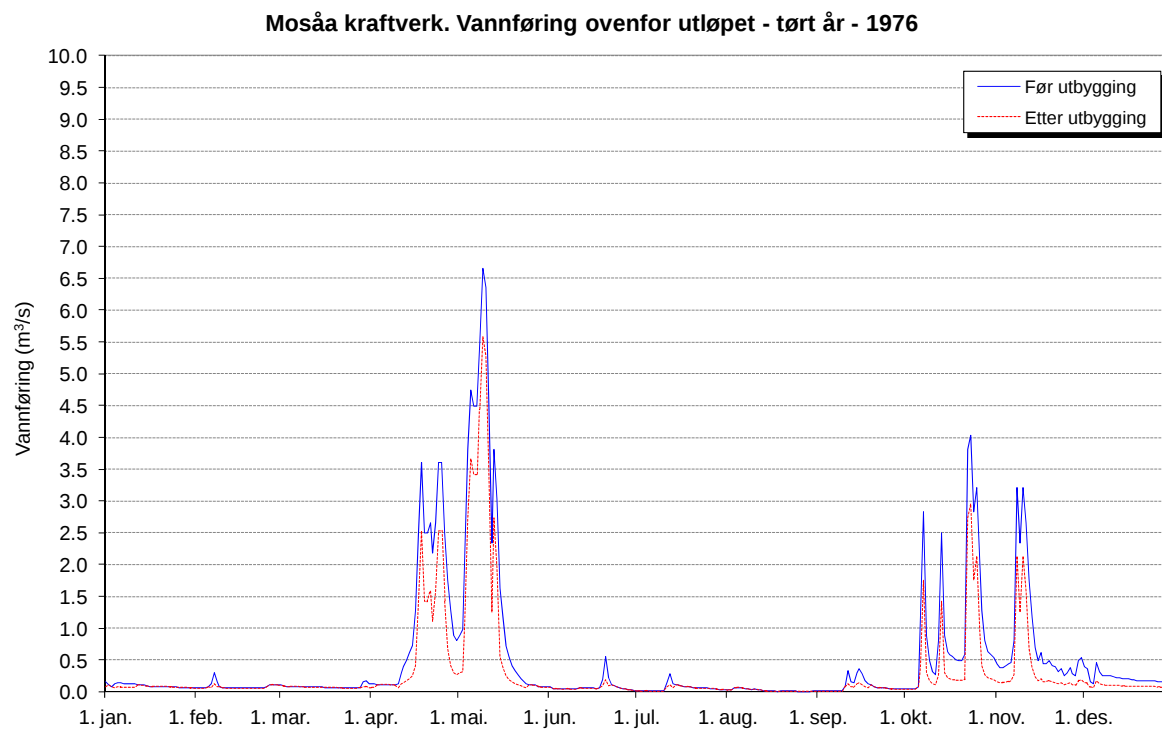
## Vannføringsforhold i Mosåa rett oppstrøms utløpet av Mosåa kraftverk.

Figur 10. Plott som viser vannføringsvariasjoner i et tørt (1976) år (før og etter utbygging).

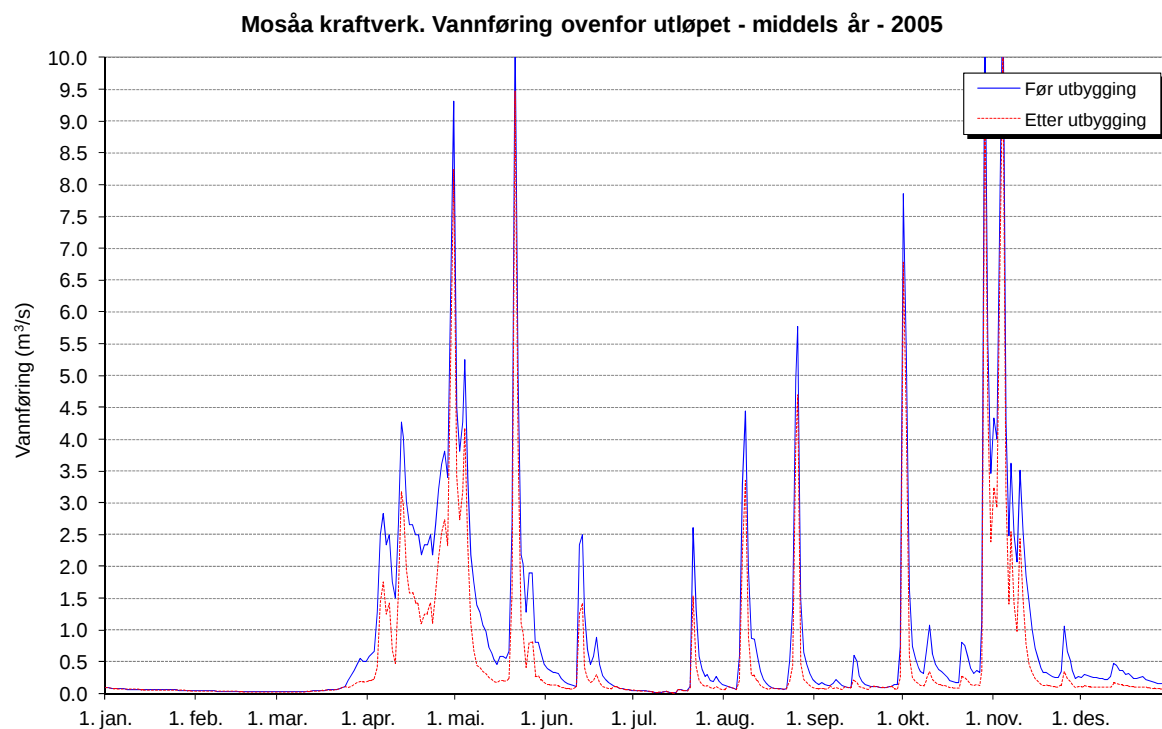
Figur 11. Plott som viser vannføringsvariasjoner i et middels (2005) år (før og etter utbygging).

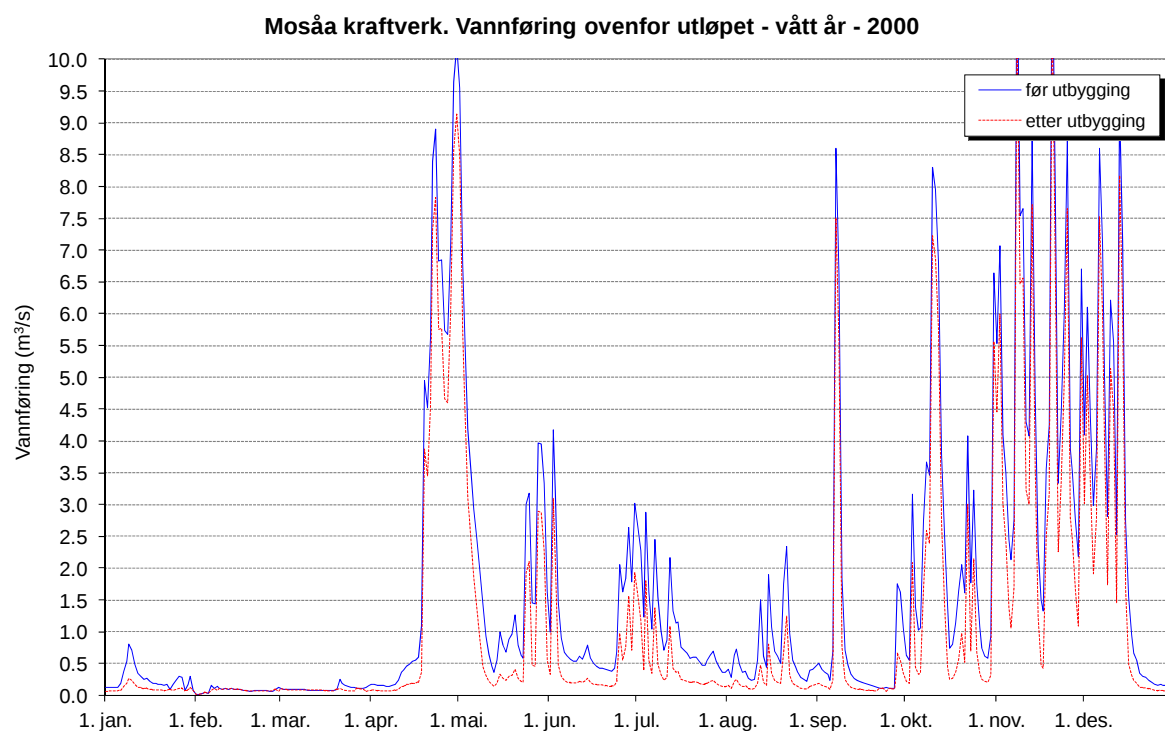
Figur 12. Plott som viser vannføringsvariasjoner i et vått (2000) år (før og etter utbygging).
