Uttalelse etter kulturminneregistrering - Fossåa kraftverk i Sør-Fron kommune

GNR/BNR. 67/3, 87/1, 114/3, 117/3, 121/1 og flere	
GÅRDS-/BRUKSNAVN	
KOMMUNE-/FYLKESNR. 0519	KOMMUNE Sør-Fron
FYLKE Oppland	FORNMINNE-/SEFRAKNR.
EIER/BRUKER, ADR	
GJELDER Befaringsrapport Fossåa kraftverk, Sør-Fron kommune - gjelder gbnr 67/3; 81/1, 114/3, 117/3, 121/1	
FLYFOTO	KARTREF./UTM
INNBER./RAPPORT/REG. VED Henriette Aasen	DATO 30. november 2016
VÅR REF.: 201606065-8

VEDLEGG: KARTUTSNITT MED BEFART TILTAKSOMRÅDE

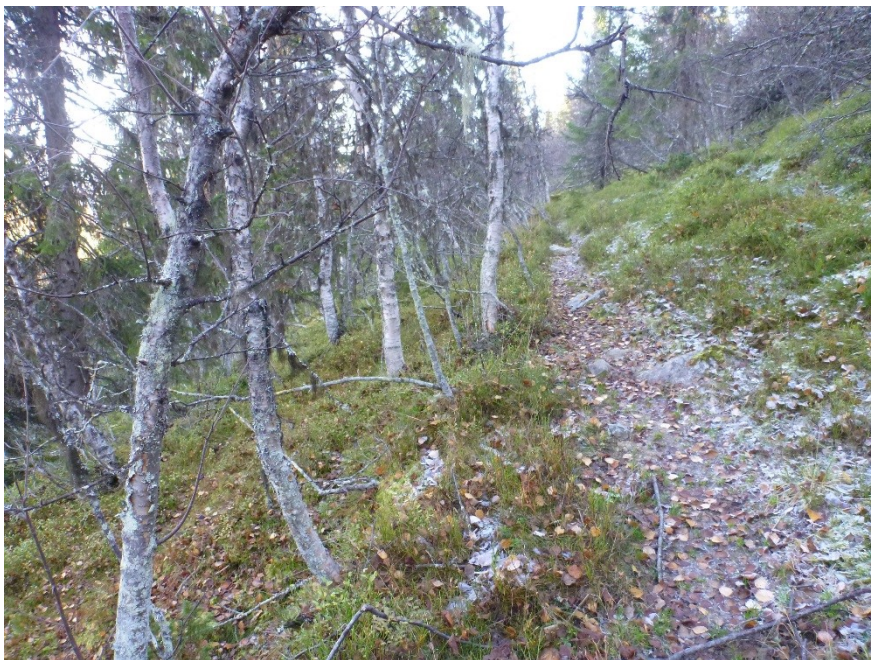
En markert sti går tilnærmet nord-sør gjennom tiltaksområdet, noe vest for Hovlisætrin, se plassering på kartutsnittet nedenfor. Denne sætervegen fortsetter østover til Hovlisætrin, og rørgata skal trolig følge denne.

Parti av sæterveg på strekning der rørgata skal følge denne. Foto mot øst.

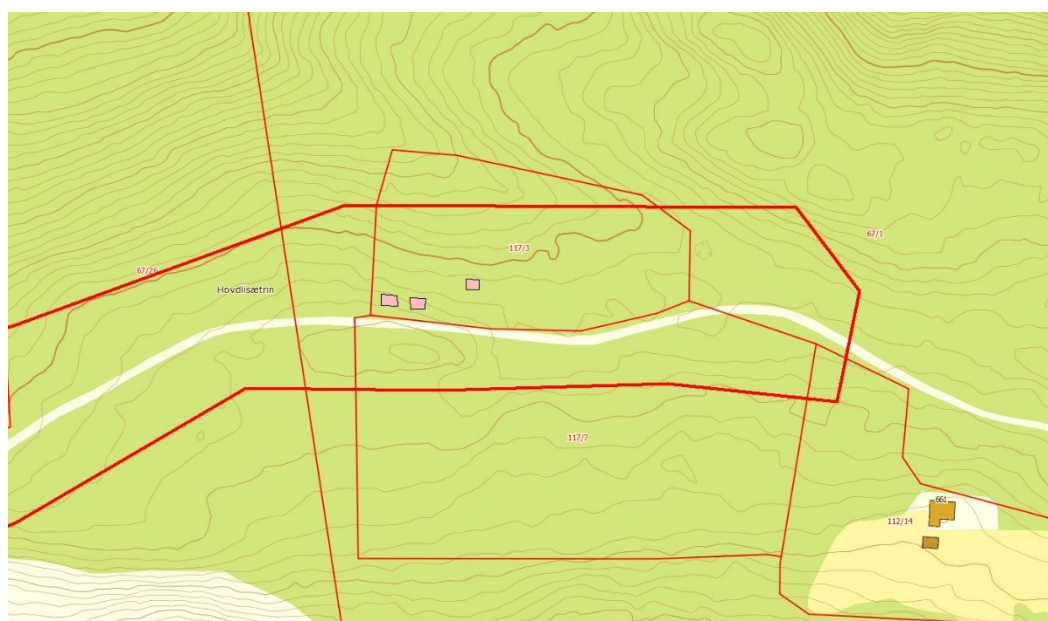
På gnr/bnr 117/3 øst i tiltaksområdet ligger restene etter ei sæter, se kartutsnitt med omtrentlig markering av tuftene samt foto nedenfor. Dette er nyere tids kulturminner med lokal verneverdi. Lengst øst, 12 meter nedenfor vegen, ligger siste rest av en nedfallen bygning, lafta med steinheller på taket. Noe nærmere Hovdlisætrin, 6 meter nedenfor vegen, ligger grunnmurer etter to bygninger. Tuftene ligger delvis gravd inn i skråningen, den vestligste er 6 m lang, 4 m bred, mens den østligste tufta er ca 4 x 4 meter.

Tufter omtrentlig plassert, markert med rosa.

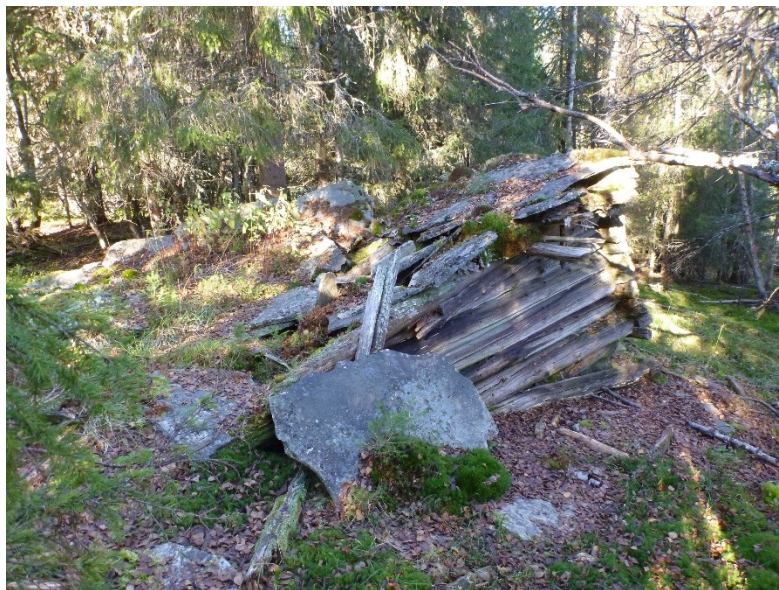
Rest av bygning, lengst øst. Foto mot NV.

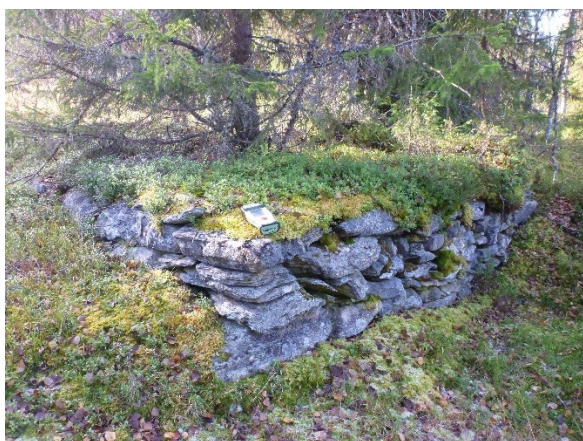
Vestligste tuft, 6 m lang.

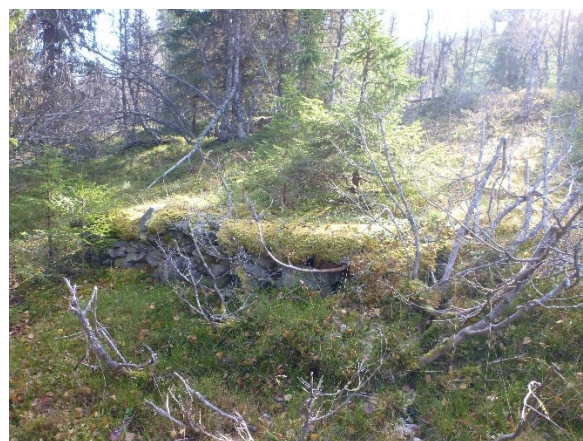
Tuft 2, 4 m lang.

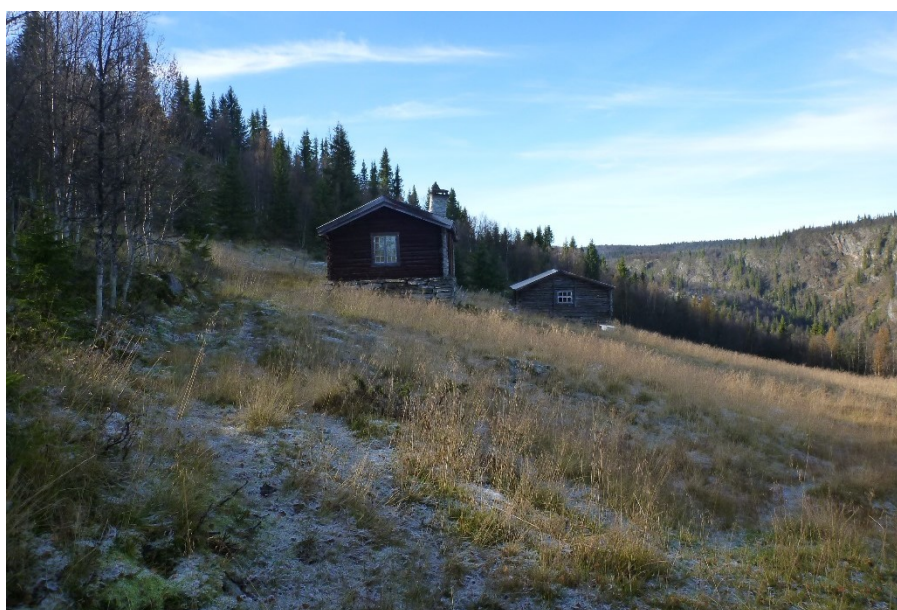
Hovdlisætrin, foto mot vest.

Rørgatatráséen planlegges over sæterlykkja til Hovdlisætrin, se foto over. Rørgata skal graves ned, og vil ikke virke skjemmende på sætermiljøet. Det kunne ikke påvises noen kulturminner i området, utover sæterbygningene.

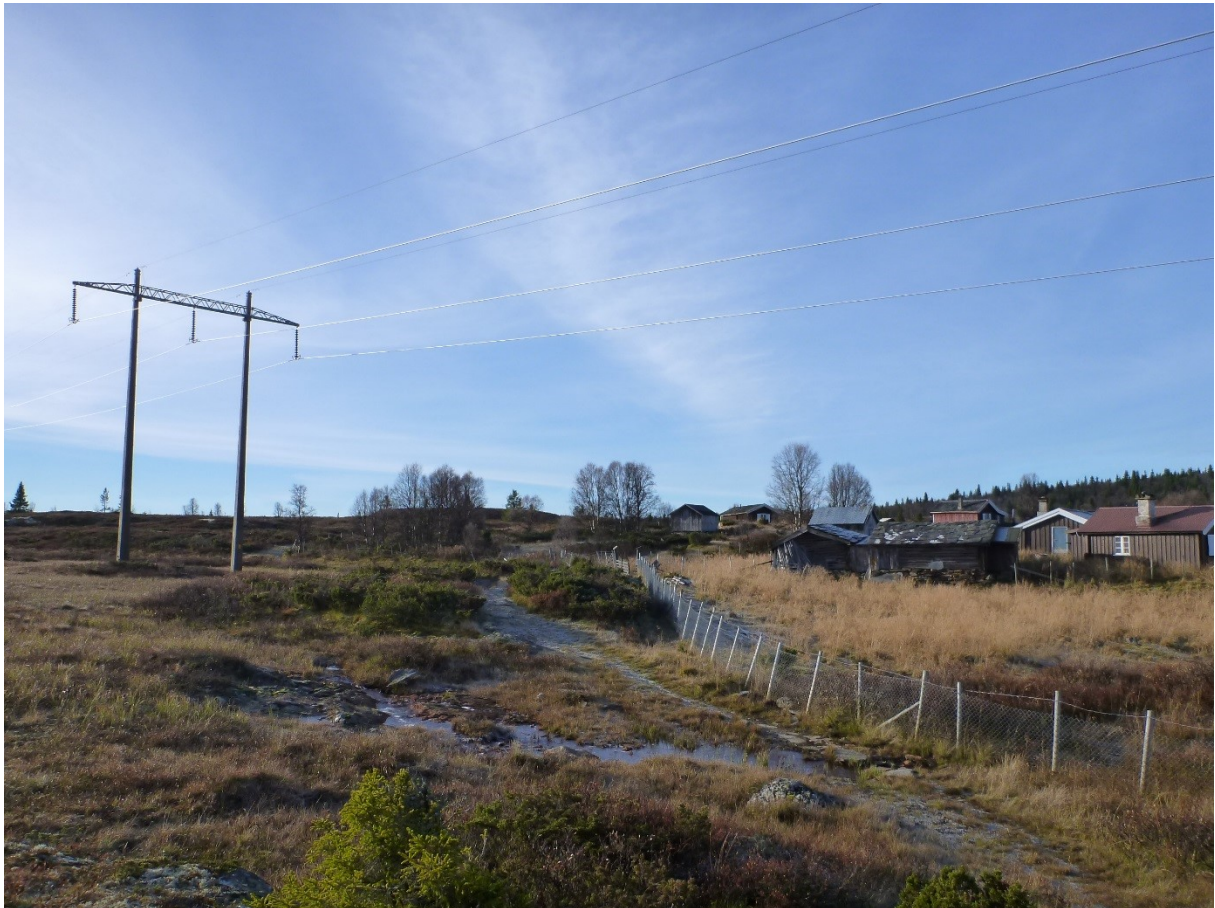
Ved Sveiphuslykkja planlegges ny veg, og tiltak knyttet til magasin i Fossåa. Sætermiljøet på Sveiphuslykkja er allerede forstyrret av kraftlinje, se foto nedenfor. De planlagte tiltakene knyttet til kraftverk i Fossåa synes ikke å få vesentlig negativ innvirkning på kulturmiljøet.

Sætra gnr/bnr 114/27, mot sørvest.

Når det gjelder sætermiljøet ved Sveiphuslykkja anser vi at omsøkte tiltak ikke vil ha vesentlig negativ innvirkning på dette, men utbedring og nybygging av veg i dette området må gjennomføres så skånsomt som mulig, med tanke på linjeføring og bruk av stedegne masser.

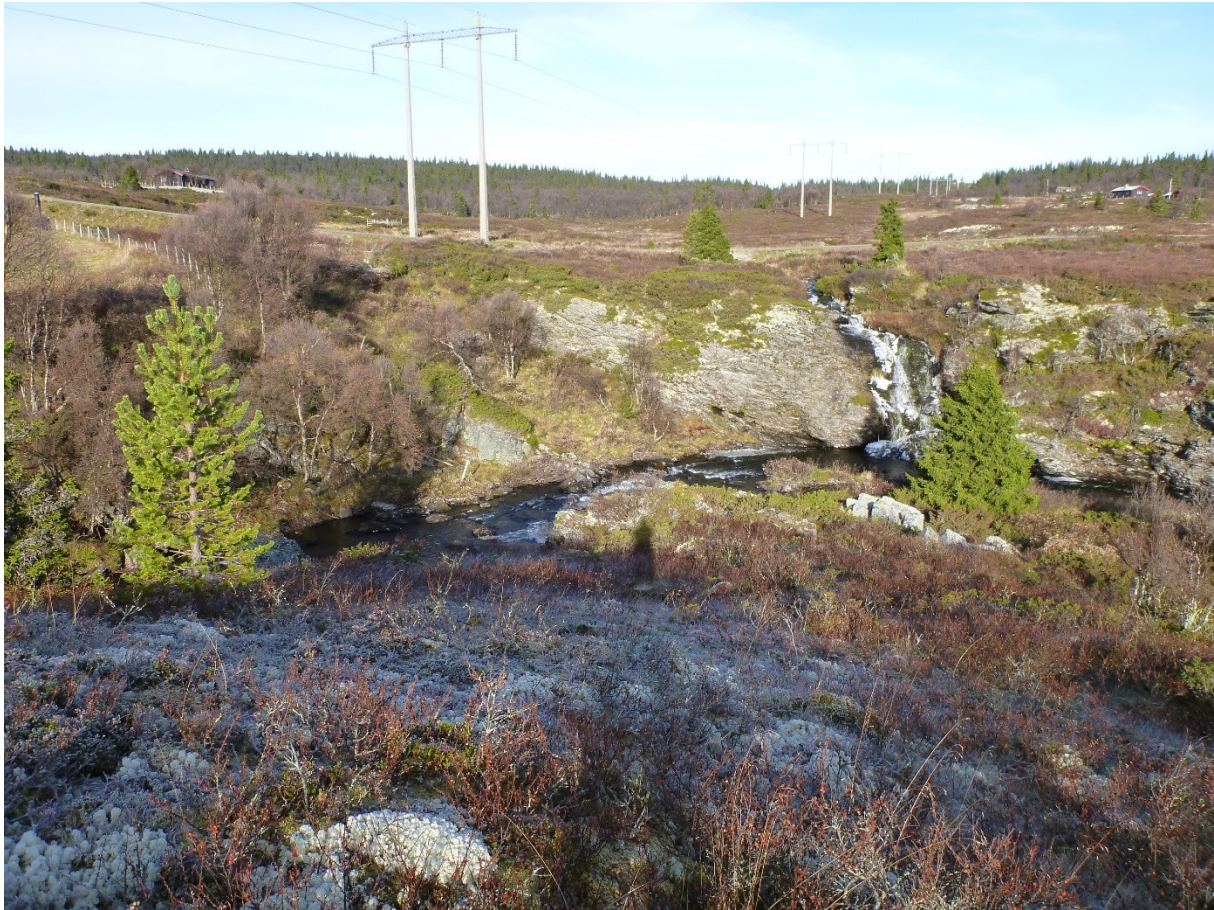
Området for magasin i Fossåa. Foto mot NV.
