Naturvernforbundet i Møre og Romsdal

Tingvoll, 21. april 2017

FRÅSEGN – SØKNAD OM BYGGING AV SANDÅA KRAFTVERK I HALSA KOMMUNE

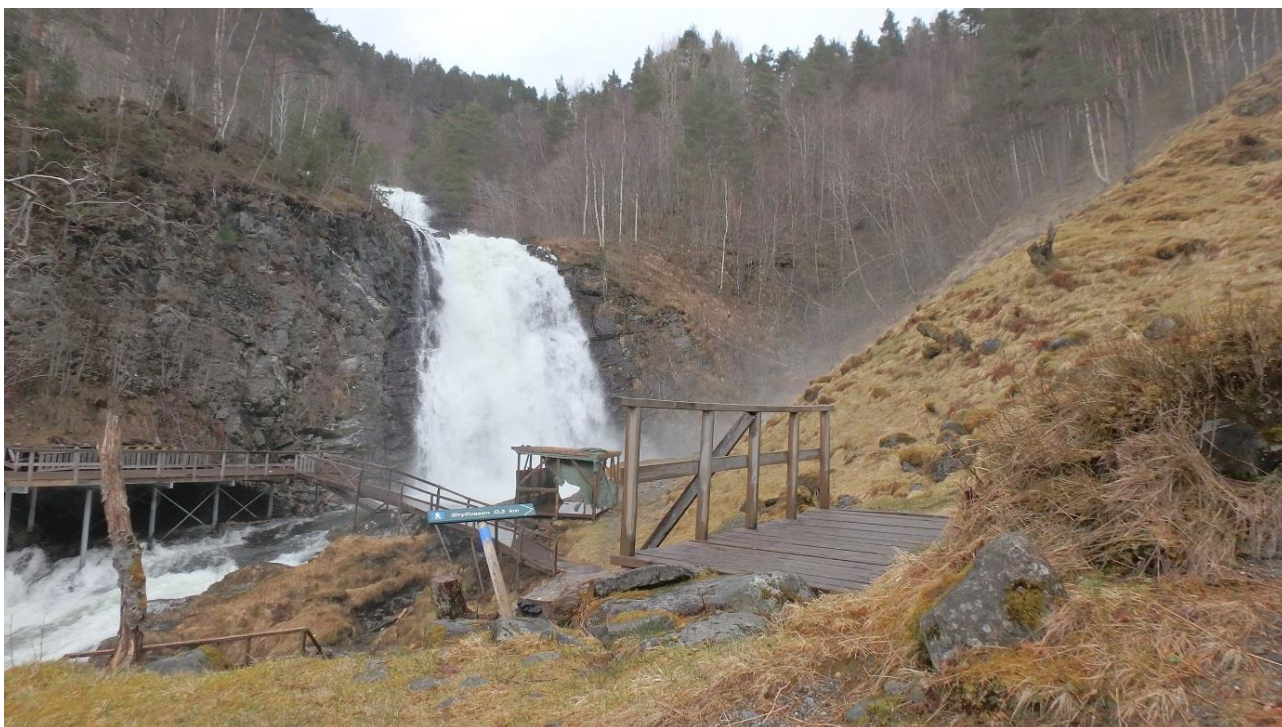
Kraftstasjonen vil truleg ikkje kunne gøymast heilt vekk når ein ser området frå konsertarenaen. Dessutan vil det bli eit stort inngrep i skråninga og i skogen til høgre opp for kraftverket.

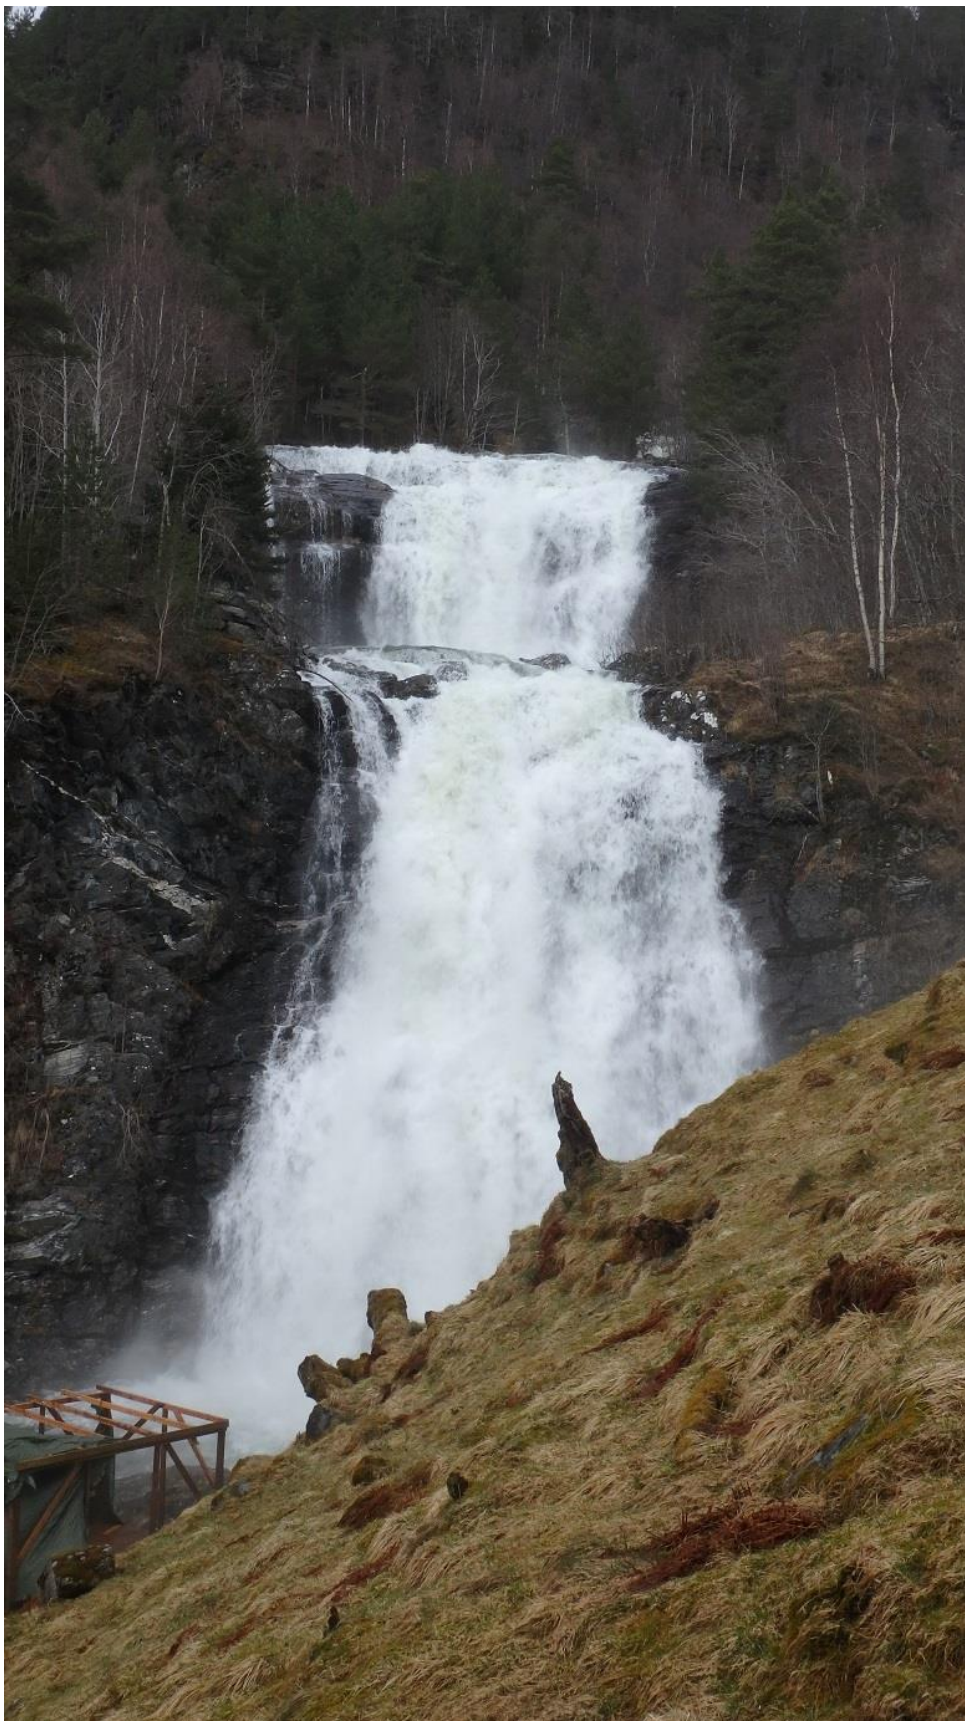
Når det går 3,2 m³/s i nedre foss og 0,2 m³/s i øvre foss, vil publikum få noko å undre seg over.

Dessutan vil mykje av vegetasjonen i lia til høgre for øvre fossen bli erstatta med ei skråning av grus.

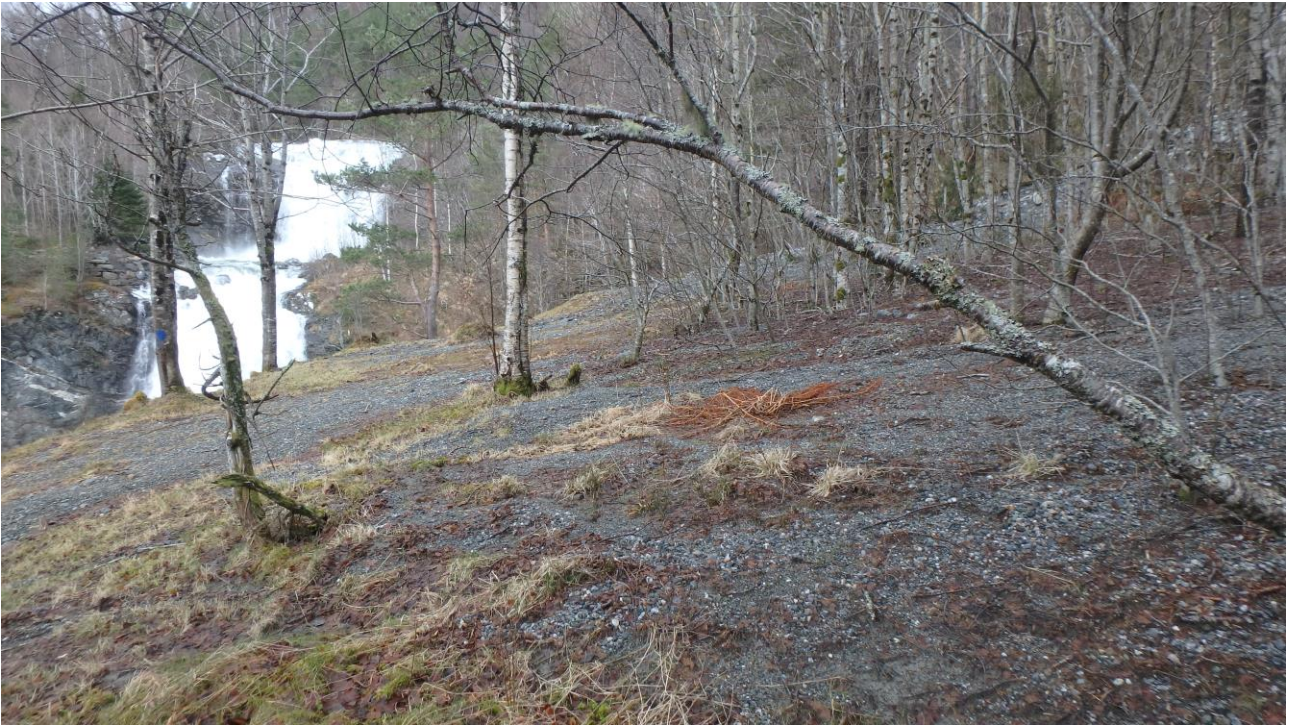
Så snart ein rører skråninga, begynner grusen ei vandring.

Ned mot elva ligg terrenget i rasvinkel, og det er tale om lausmassar. Same korleis ein vil ta seg fram her, må ein rekne med eit enormt stort inngrep. Massen vil vere krevjande å stabilisere, noko ein ser lenger ned i vassdraget. I tillegg til landskapsverknaden vil ein dermed også få eit stort inngrep i vegetasjonen. I dette området står det mellom anna ei enorm osp, omkrets målt til 255 cm, dvs. eit tverrmål på 80 cm. Treet har også holrom målt til 30 cm innover i ei 50 cm høg sprekkje ved basis, og eit holrom som går i alle fall 20 cm inn i samband med eit spettehol. Dette er eit eige naturtypeobjekt.

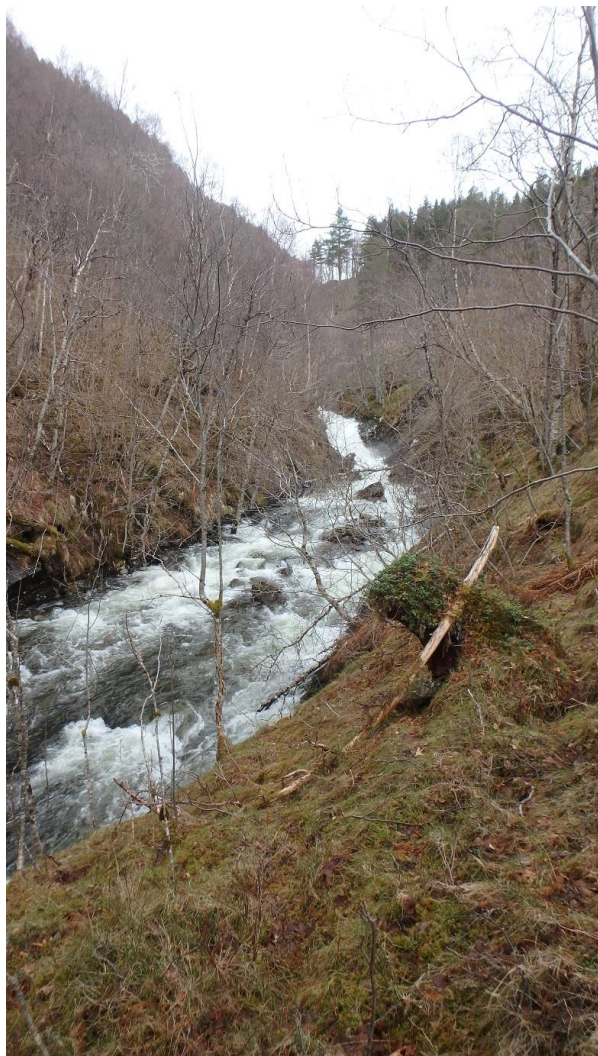
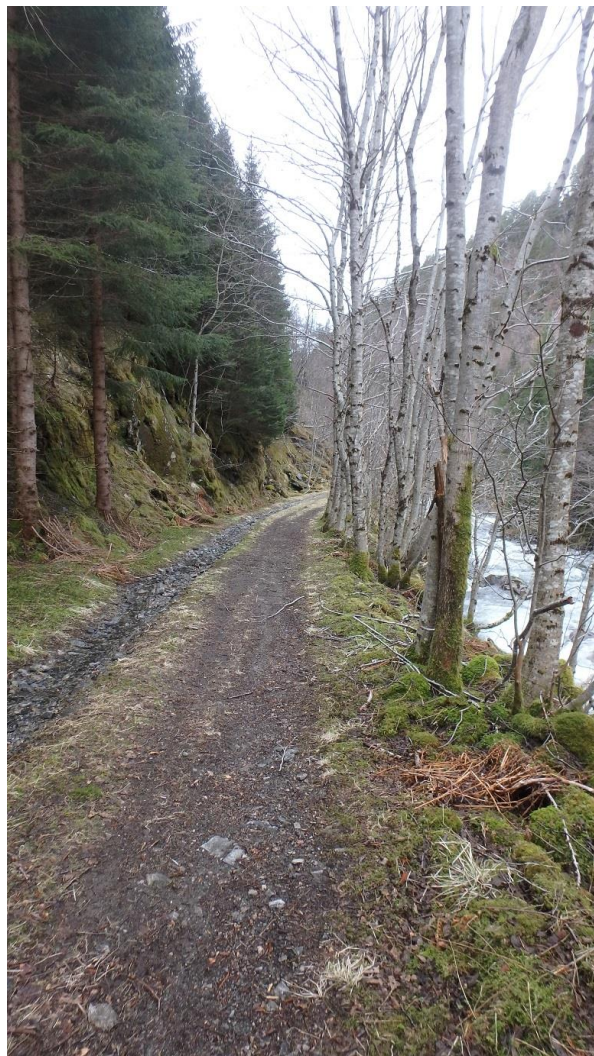
Øvre del av bekkekløfta. Skogsvegen langs elva representerer eit betydeleg inngrep, men held no på å gro igjen såpass at det ikkje er så påtrengande lenger. Fleire stader er det dessutan granfelt. Står ein i vegkanten og ser ned på elva, merker ein ikkje noko av dette, og då representerer området kommunen si einaste bekkekløft som ingen kan fjerne mykje vatn frå.

I følgje søknaden skal eksisterande traktorveg langs elva nyttast til transportveg i samband med anlegget og det er tale om opprusting på enkelte punkt. I tabell 6 side 24 i søknaden står det at vegen skal vere permanent for bruk til inntaksdammen. Denne traktorvegen var i si tid eit stort inngrep i bekkekløfta og langs Sandåa. Attgroinga, kombinert med liten bruk med køyrety har bota på dette, og såra er no ikkje så veldig påtrengande. Sidan det ikkje står noko større om det, reknar vi med at ei opprusting vil bety at ein vil køyre lastebil på denne vegen. Då er det nye, opne sår. Når det ikkje er tale om tilbakeføring etter anleggstida, reknar vi med at dette vil vere veg køyrande med bil. For friluftslivsinteressene vil dette vere eit betydeleg inngrep både i anleggstida og etterpå.

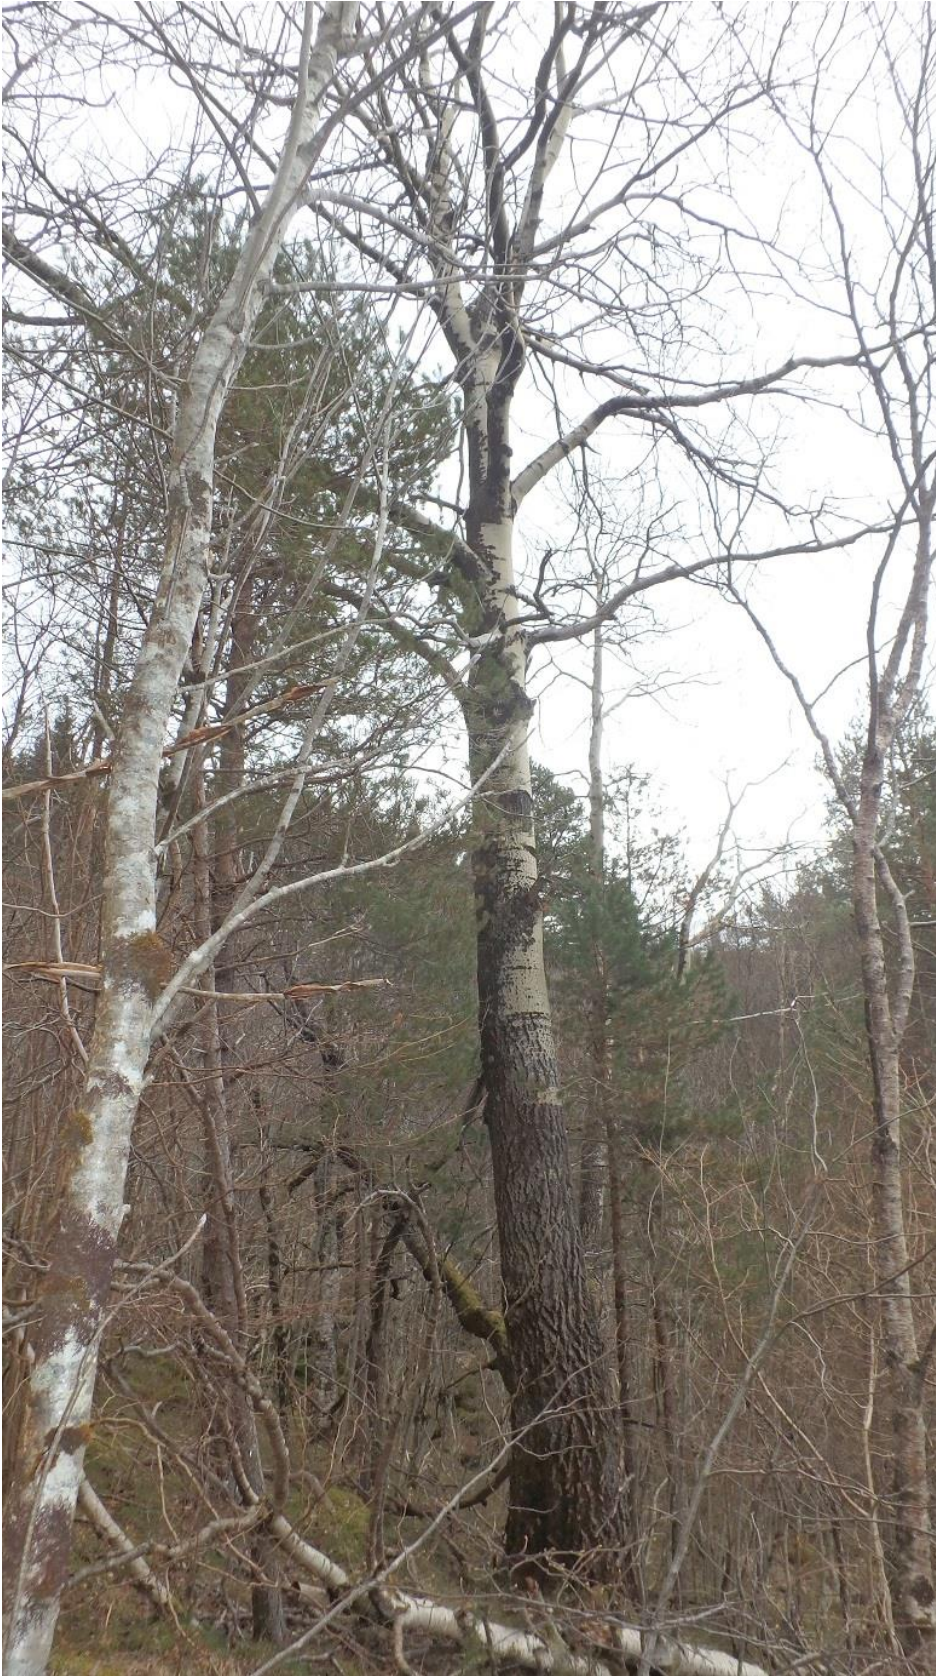
Ei osp med livvidde på 255 cm er sjeldan. Det er holrom i treet som gir treet ytterlegare verdi for det biologiske mangfaldet. Posisjon: 32VMQ8164496757.

oversett av kartleggar. Vi fann ikkje spisslønn slik kartleggar har gjort, men det er mykje platanlønn i nedre del av vassdraget. Vi fann ei osp som skulle ha vore registrert som naturtypepunkt om ein ikkje skil ut noko areal. Sjølv om suppleringskartlegginga har påvist bekkekløft og fleire fosserøyksonar, så er det framleis noko som manglar på at kartlegginga har fått med seg vesentlege punkt. Våre observasjonar er lagt inn på www.artsobservasjoner.no.
