NY NETTILKNYTNING, DALSBOTNFJELLET VINDKRAFTVERK  
KONSESJONSSØKNAD OG KONSEKVENSENTREDNING

Zephyr AS søker med dette om konsesjon for å bygge og drive nettilknytning mellom Dalsbotnfjellet vindkraftverk i Gulen kommune og Frøyset transformatorstasjon i Masfjorden kommune, Sogn og Fjordane fylke.

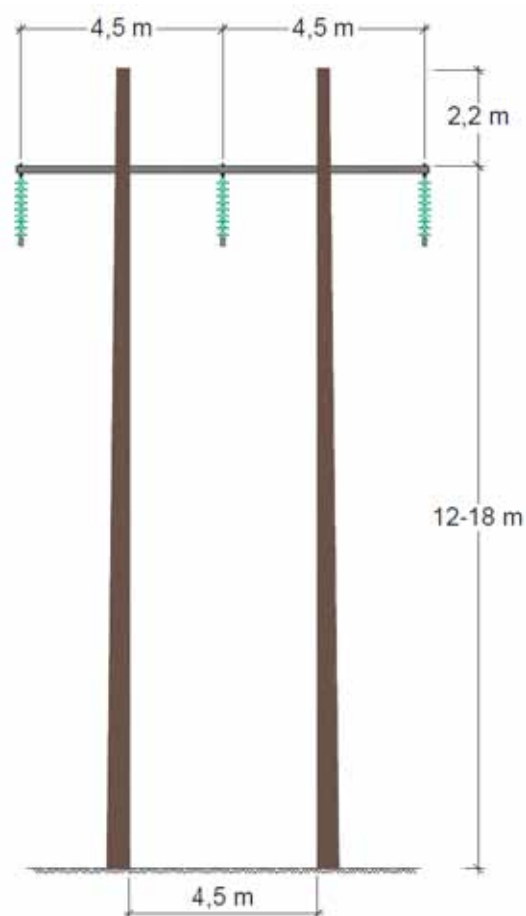
Figur 2.1. Hovedalternativet for ny nettløsning fra Dalsbotnfjellet vindkraftverk til Frøyset trafo.

Ledningen bygges på H-master med trestolper (se figur 2.1). Eksempel på 132 kV kraftledning og fjordspennmast er vist i foto (figur 2.3 og 2.4).

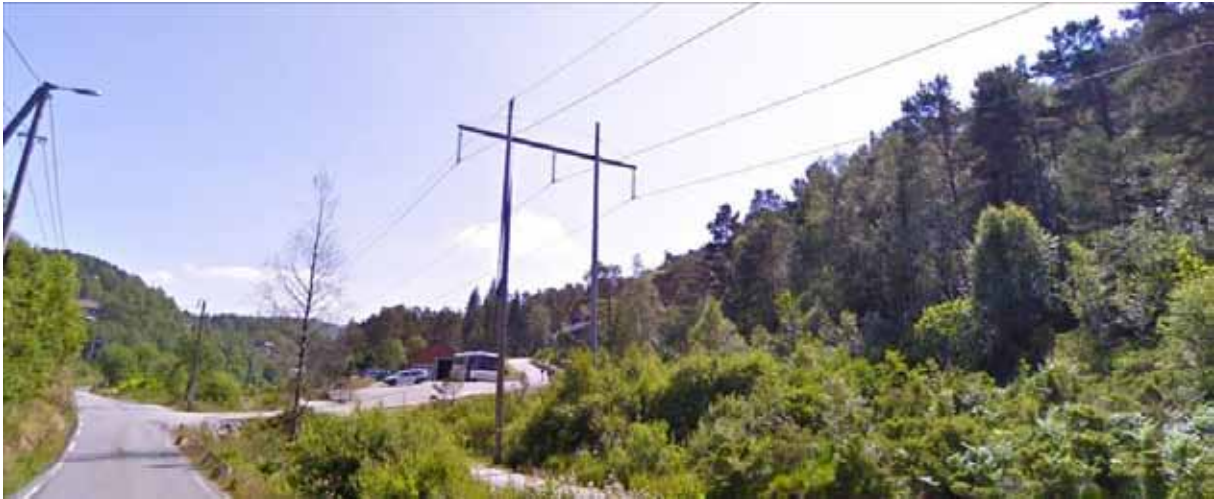
*Figur 2.3. Eksempel på 132 kV kraftledning bygget på H – master av trestolper med toppline.*

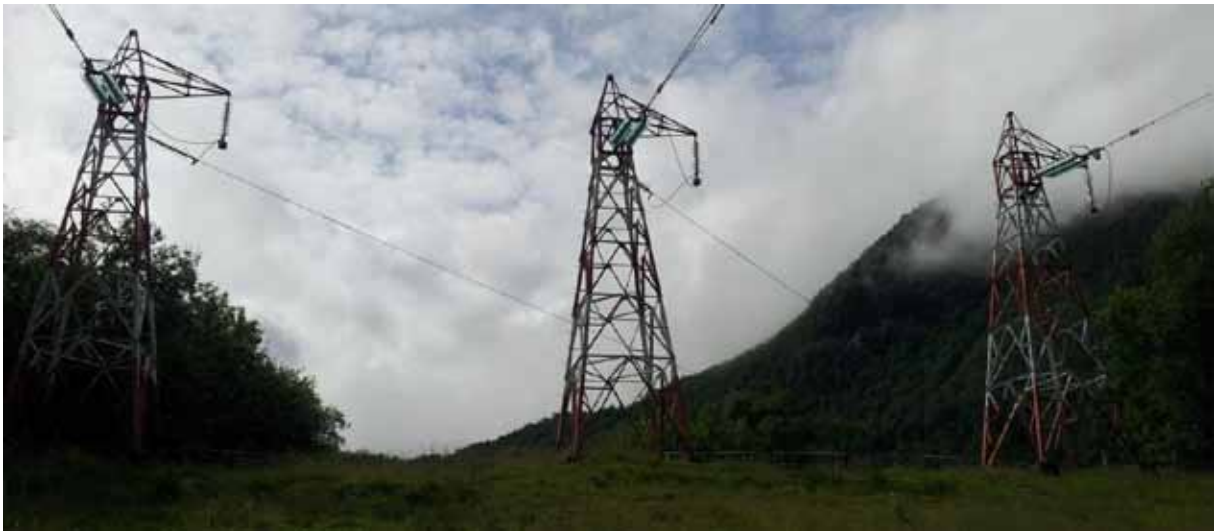
*Figur 2.4. Eksempel på 132 kV fordspennmaster.*
