# Lillomarkas Venner

Vedlegg til klage vedr. Breisjøen rehabilitering – søknad fra VAV til NVE - Godkjennelse etter Markaloven

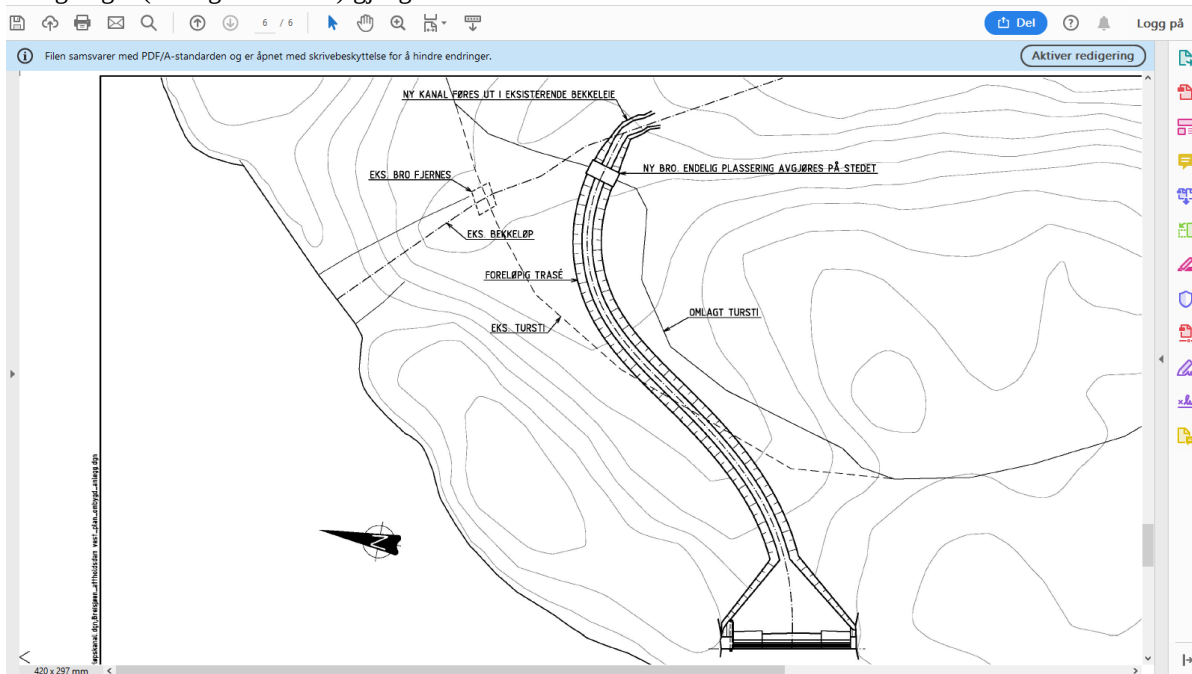
## Vedlegg 1a

Fra tegninger (vedlagt søknaden) gjengis:

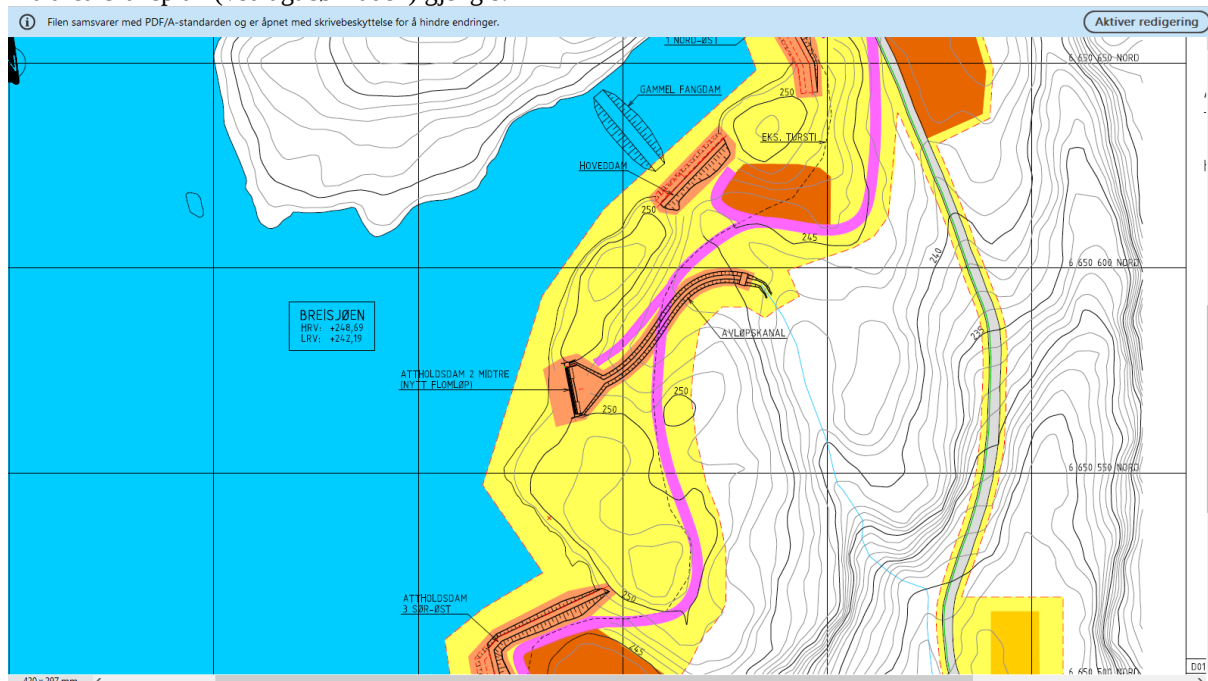
Fra arealbruksplan (vedlagt søknaden) gjengis:

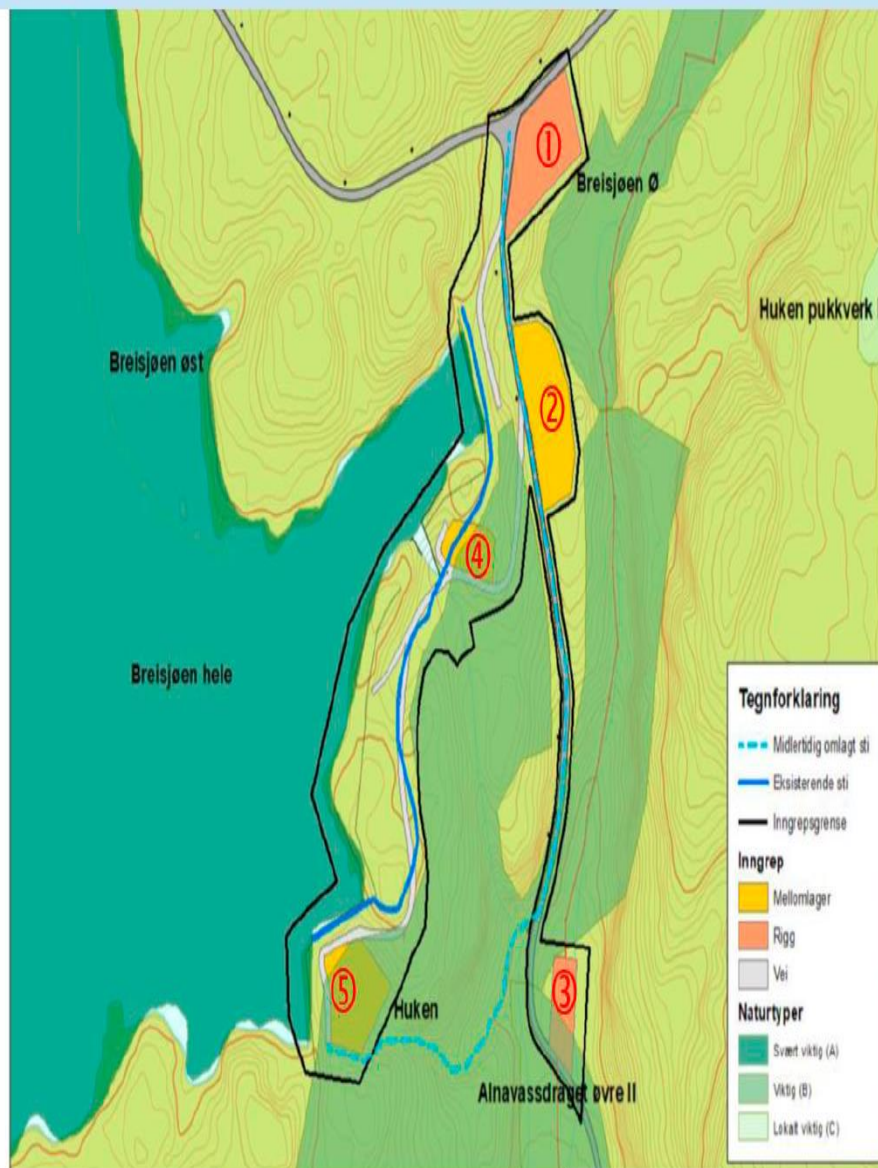
Figur 6 Eksisterende tursti (vist i blått) går langs et område med naturtype gammel barskog. Denne stien vil knyttes til eksisterende kjørevei og brukes som anleggsvei. Den nye biten av anleggsveien vil gå gjennom den gamle barskogen på utkanten av området. Turstien vil legges om midlertidig (stiplet lyseblå linje). Det er viktig at omleggingen gjøres slik at inngrepet i naturtypen blir minst mulig - felling av trær bør begrenses til et minimum og død ved / felte trær bør bli liggende. Terrenget bør ikke endres nevneverdig.
