Deres ref.: 201000663  
Vår ref.: 12361197  
Per Vidar Halsnes tlf 55127156

Dato: 01.11.2019

**Matre kraftverk. Søknad om midlertidig fravik fra manøvreringsreglementet for Stordalsvatnet i Matrevassdraget**

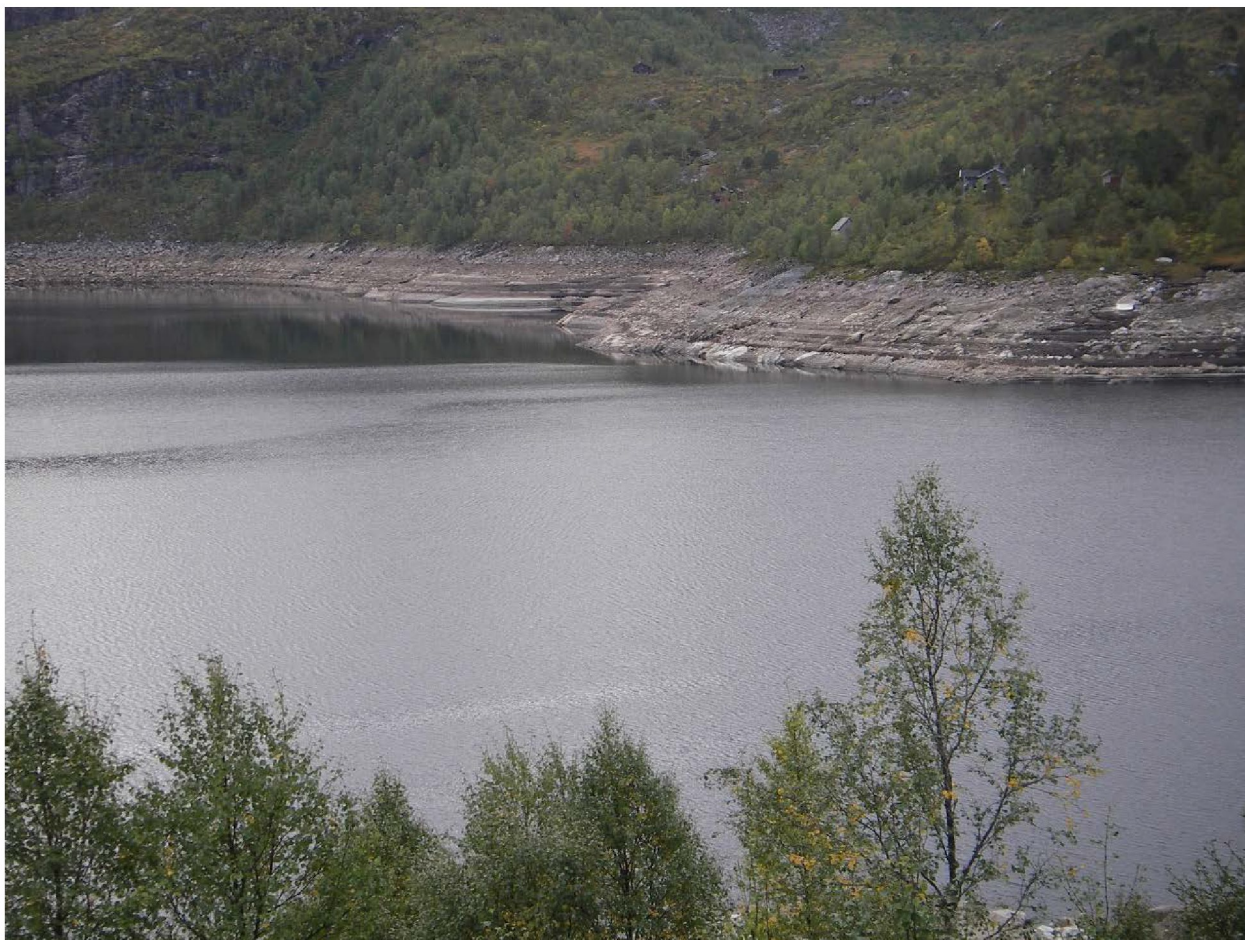
Figur 2 Stordalsvatnet sett mot området der inntaket ligger. Lukehuset skimtes til høyre i strandkanten

Driftstunnelen med inntaket i Stordalsvatnet ligger med inntaksterskel på kote 436,0 moh som er 8 meter under LRV. Det skal gjøres omfattende vedlikeholdsarbeid på inntaksluka, i lukesjakta og på vannveien til Matre kraftverk. Arbeidet skal utføres samtidig med hovedrevisjon i kraftstasjonen. Arbeidet er planlagt delt i 2 perioder fordelt på vinteren 2020 og 2021.

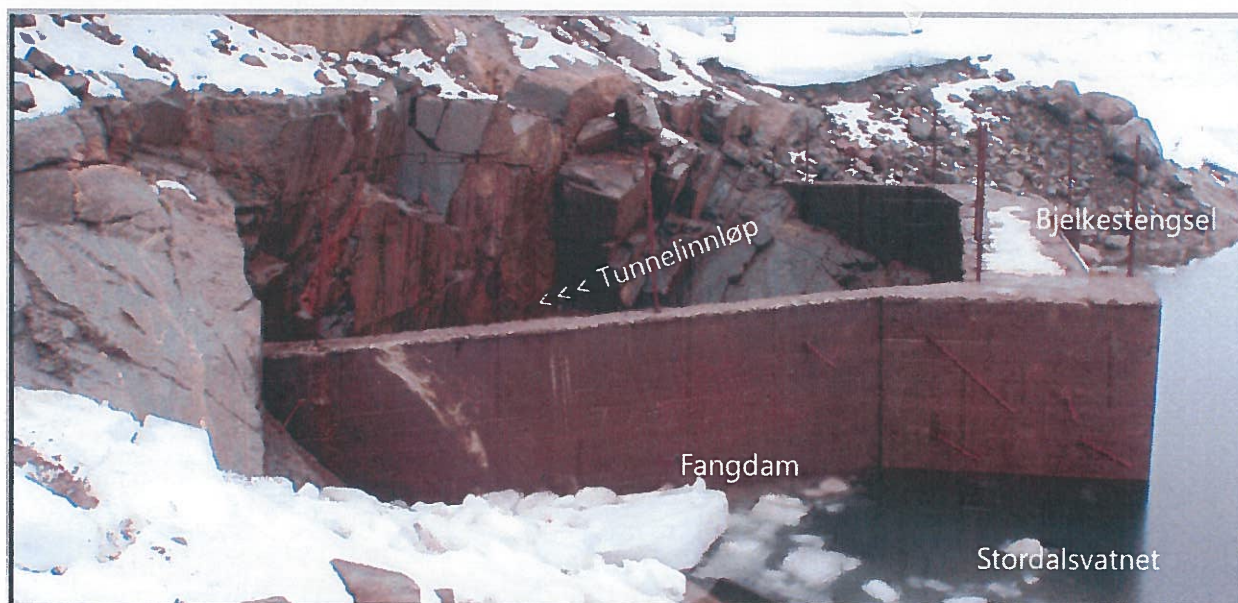
Figur 4 Det er bygget en fangdam framfor inntaket i Stordalsvatnet. Bjelkestengsel i fang som benyttes for å kontrollere vannstand og tilsiget under arbeidet på luka. Her er vannstand på kote 439 (foto fra 2010)
