KONSEKVENSGREIING

KULTURMINNE OG KULTURMILJØ

JÆRNETTET

VERSJON: 19.06.2017

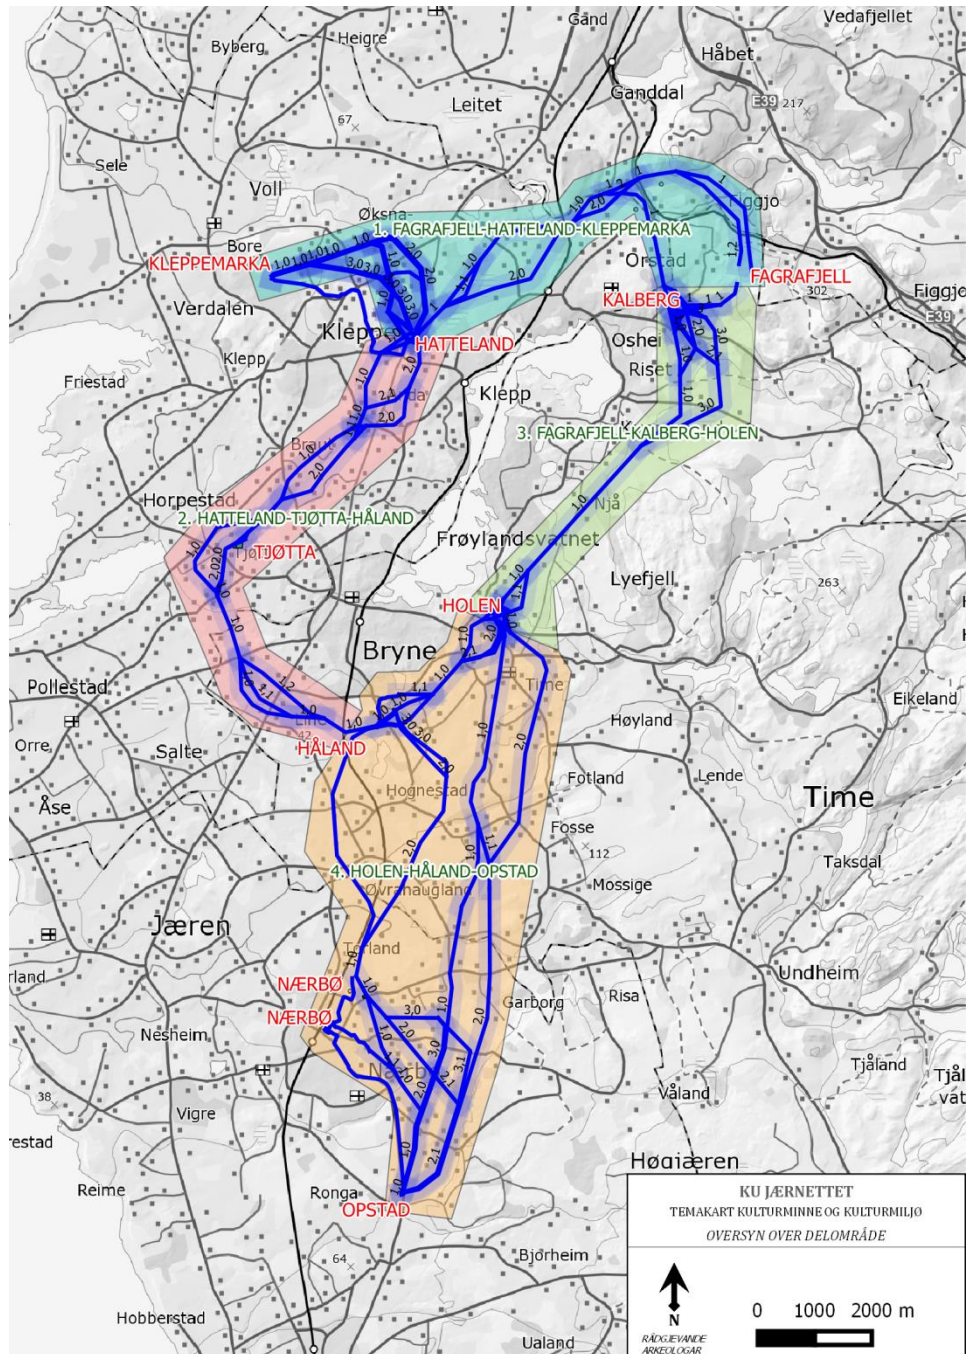
Figur 9. Oversyn over området med delområde brukt i denne utgreiinga.

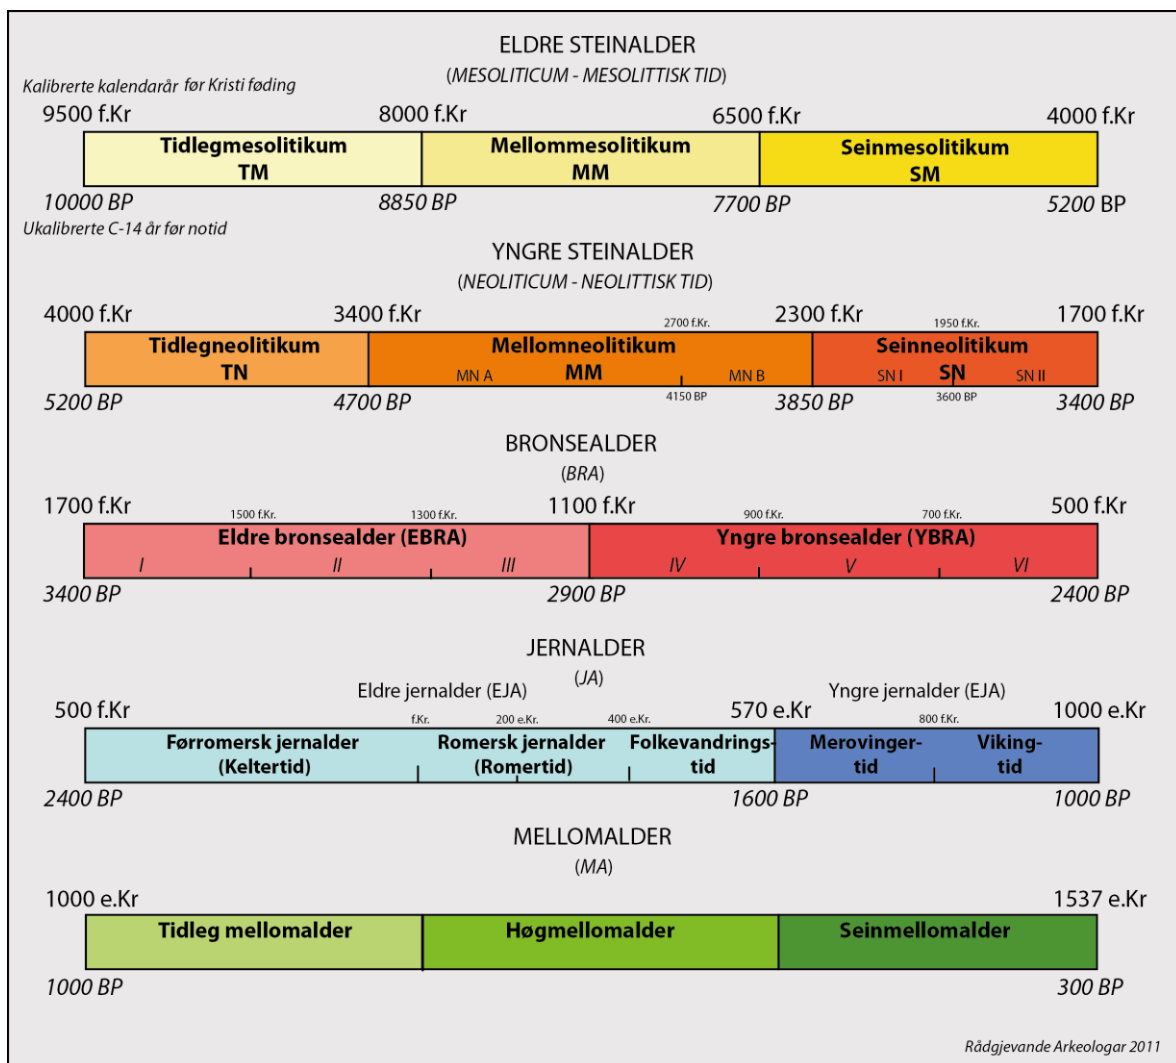
Figur 10. Tidslinje: dei vanlegaste periodenamna, forkortingar og tidfesting i vanlege kalenderår og C-14 år.

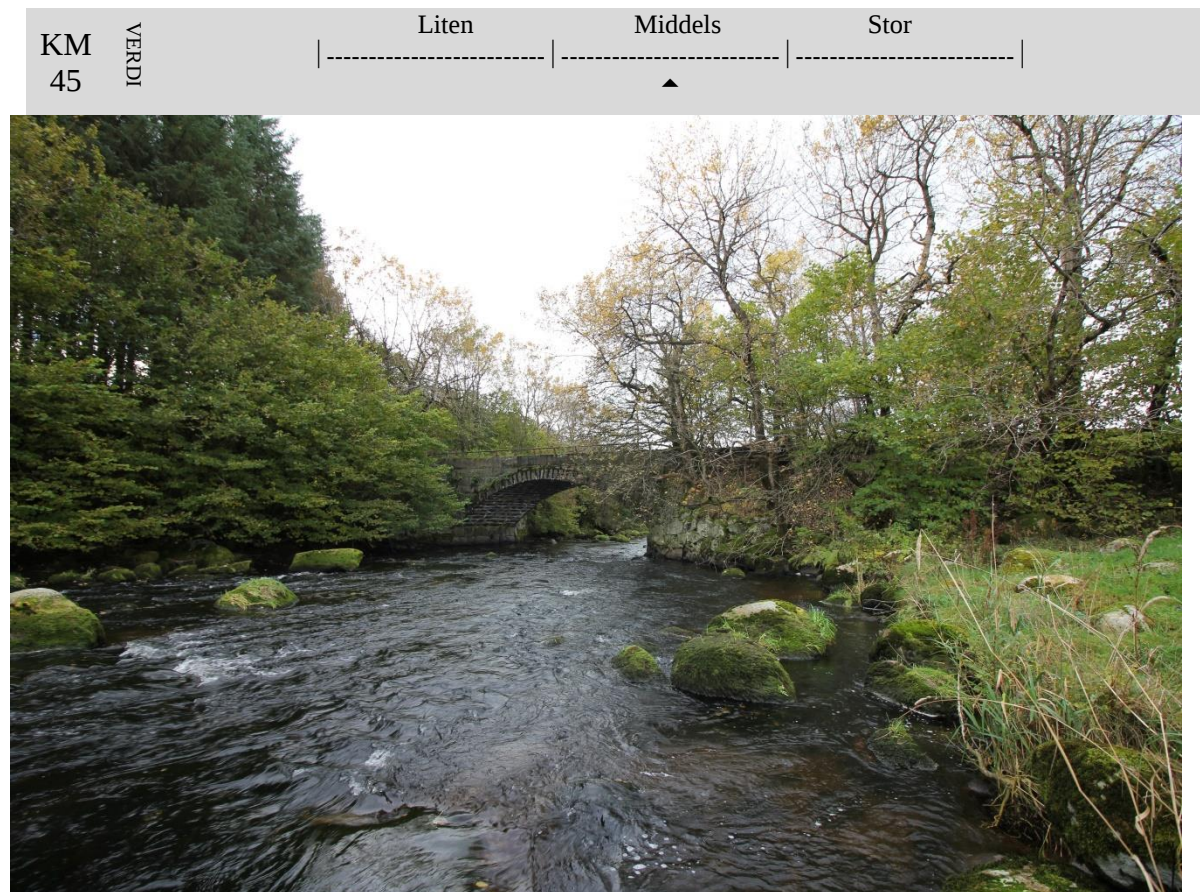
Figur 166. Fosse bru, bygd 1898. Mot sørvest.

Kulturmiljøet omfattar Fosse bru, kvelvingsbru med stort kvelvingsspenn frå 1898 (Olsen 2004: 184f., nr. 21). Brua er prioritert i kulturminneplan for Time kommune (nr. 49). Kvernhusruina SEFRAK 11210002016 lenger aust er etter alt å dømme fjerna.

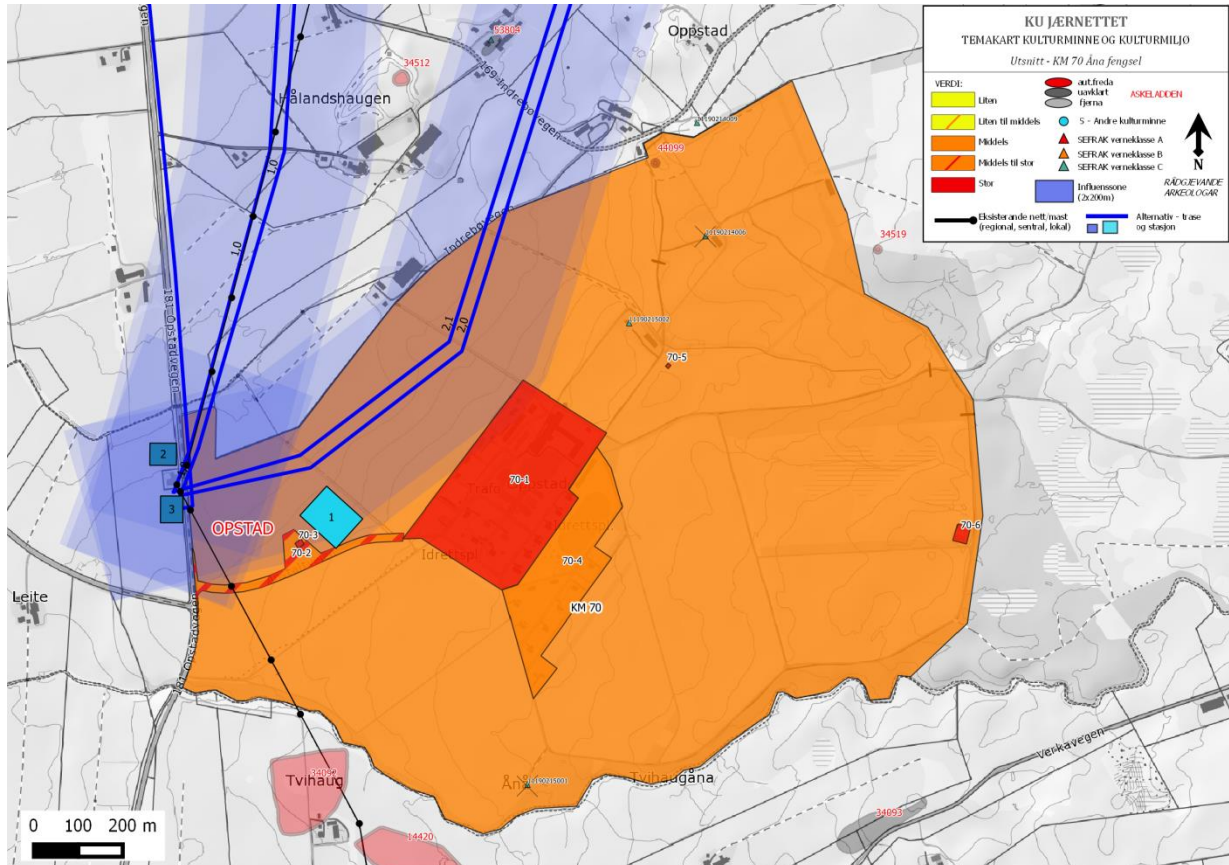
Figur 210. Kartutsnitt, KM 70, Åna fengsel.

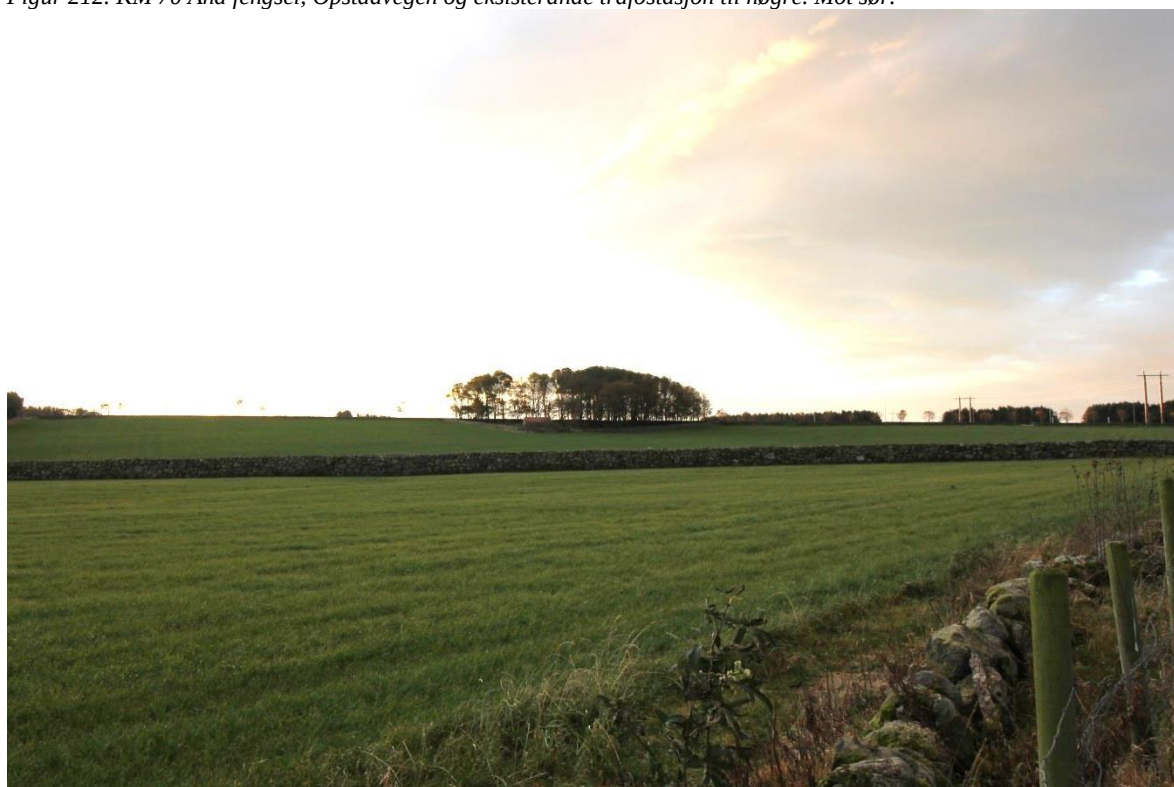
Figur 213. KM 70-3, Pumpehuset midt i biletet. Mot søraust.

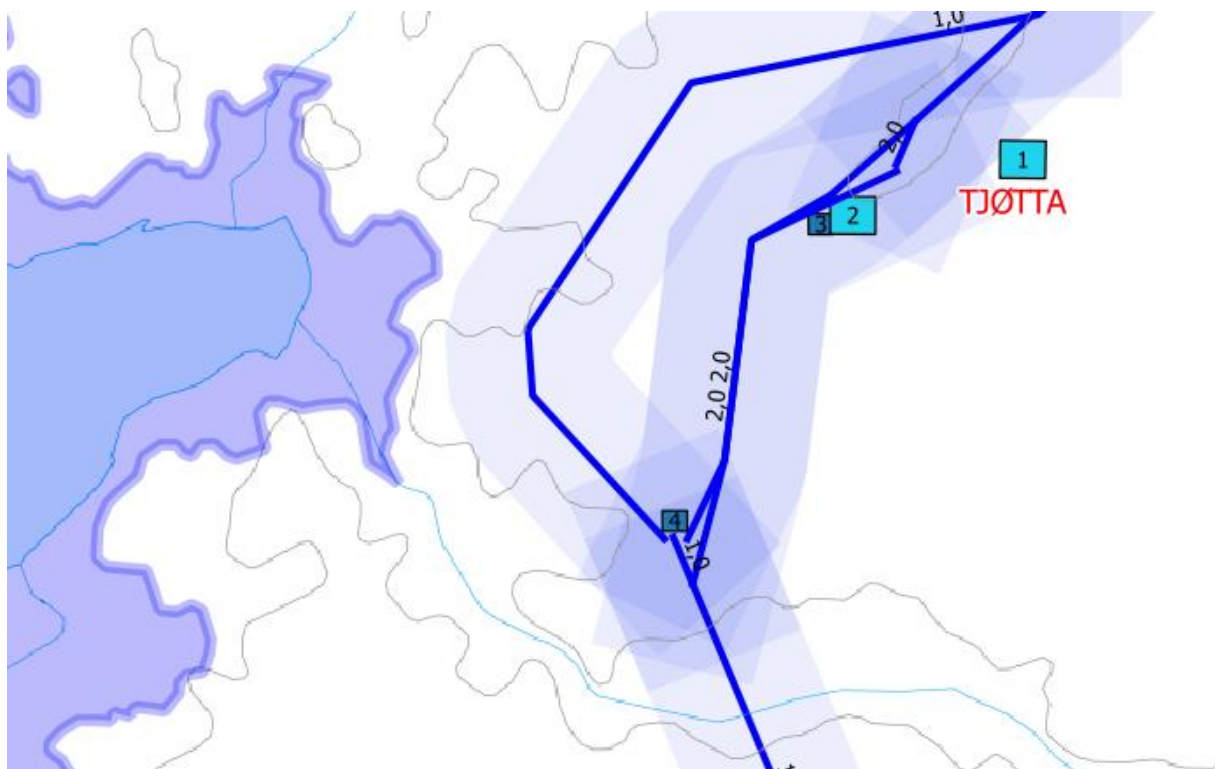
Figur 223. Horpestadvatnet i steinalderen med 10 m (lilla) høgare havnivå. (Rådgevande Arkeologar 2016).

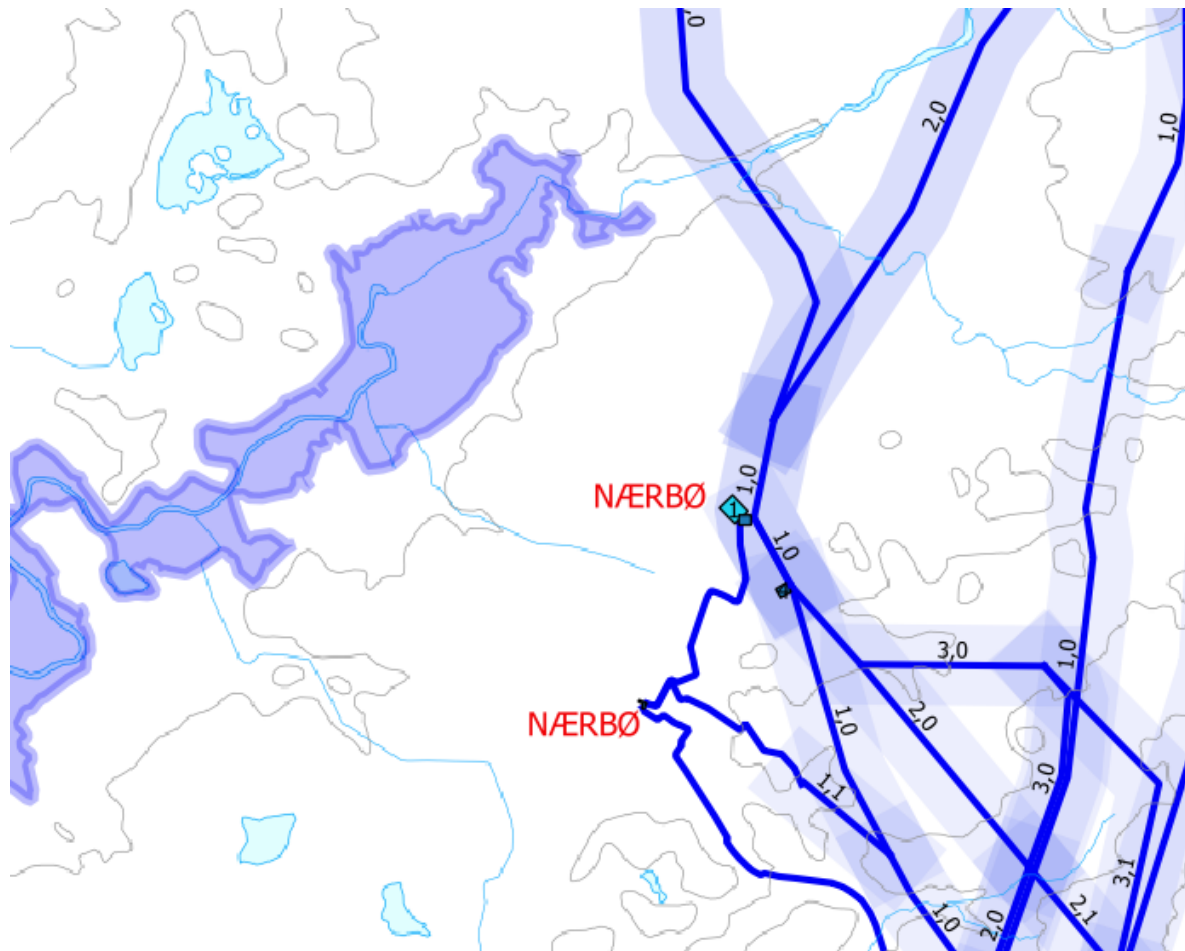
Figur 224. Håelva i steinalderen med 10 m (lilla) høgare havnivå. (Rådgjevande Arkeologar 2016).
