## Vedlegg til søknad om senking av vannstand under LRV for magasin Sandvatnet

### Plassering, topografi og geometri av lukehuset

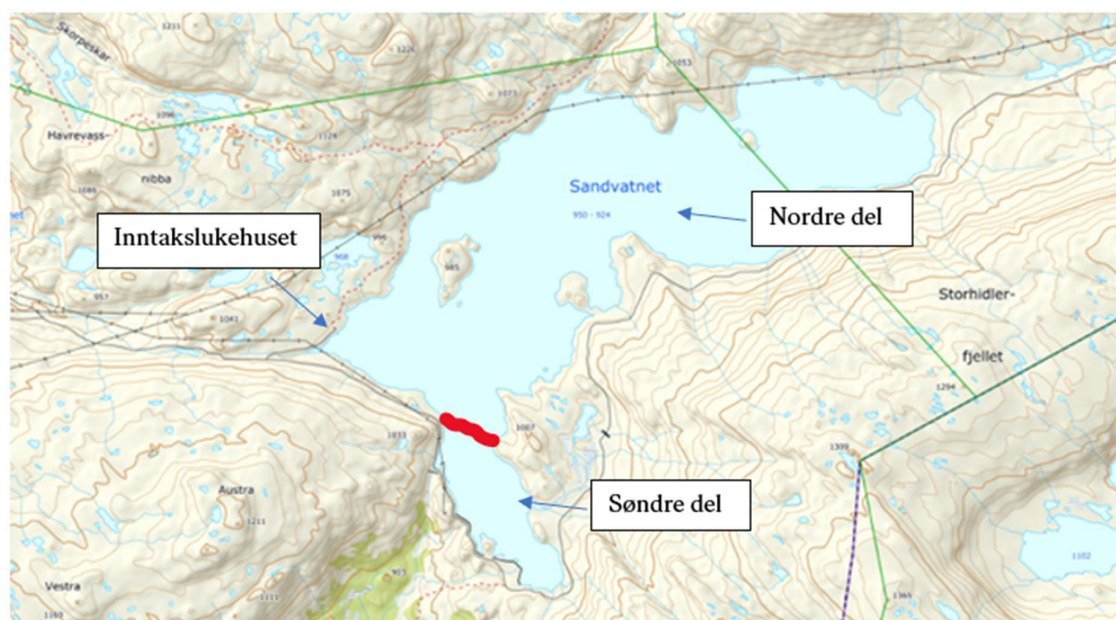
Figur 2: Magasinet deler seg på kote 929 i ein nordleg og ein sørleg del. Naturleg terskel er markert med raud strek.

Sandvatnet ligg i Suldal kommune i Rogaland, og er inntaksmagasin til Kvanndal kraftverk. Sjå figur 1, 2 og 3. Figur 2 syner kor inntakslukehuset er plassert, medan figur 4 er ei grov skisse av geometrien til lukehuset. Figur 2 syner også plassering av den naturlege terskelen, Reinodden, som ved senking vil dela magasinet i ein nordre og ein søndre del.

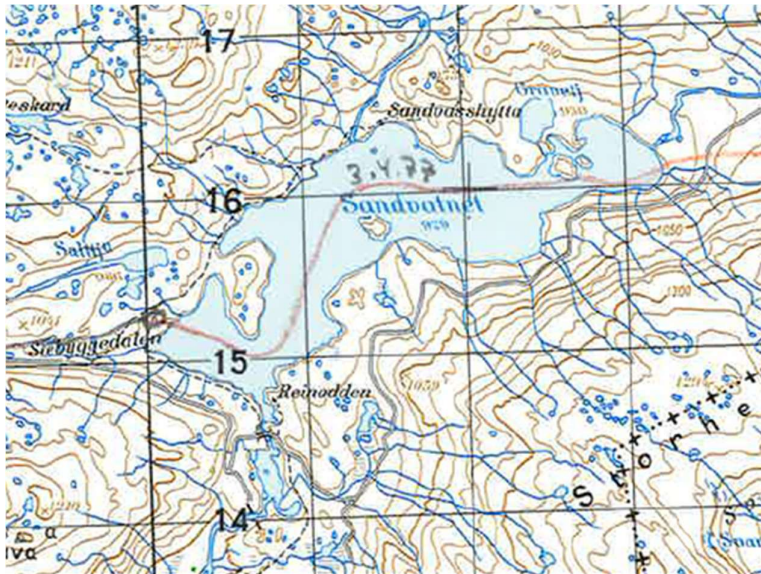
Figur 3: Gammelt kart som syner naturleg terskel ved Reinodden.

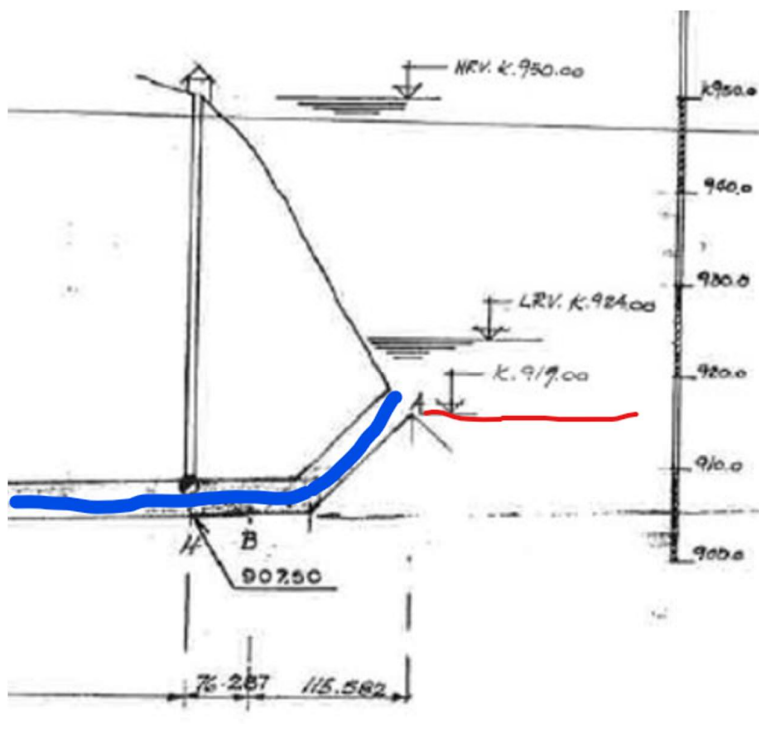
Figur 4: Grov skisse av inntakskonstruksjonen.

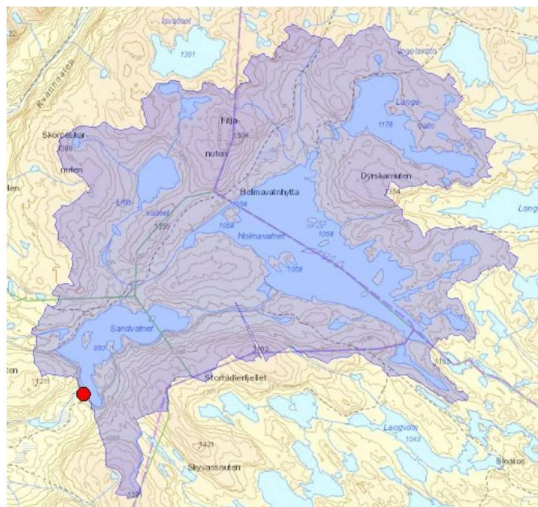
Figur 5: Nedslagsfelt til heile Sandvatnet, utklipp Nevada

Utklipp frå Nevada syner areal og storleiken på nedslagsfelta til dei ulike delane av magasin Sandvatnet. Hydro Energi RSK tek sikte på å magasinera Holmavatnet i heile perioden. Ved å trekke arealet i figur 7 frå arealet i figur 5, vil ein sitja att med det lokale nedslagsfeltet til magasin Sandvatn.

Trekkjer ein arealet i figur 6 frå arealet i figur 5 sit ein att med eit lite restfelt som drenerar til søndre del av Sandvatnet.

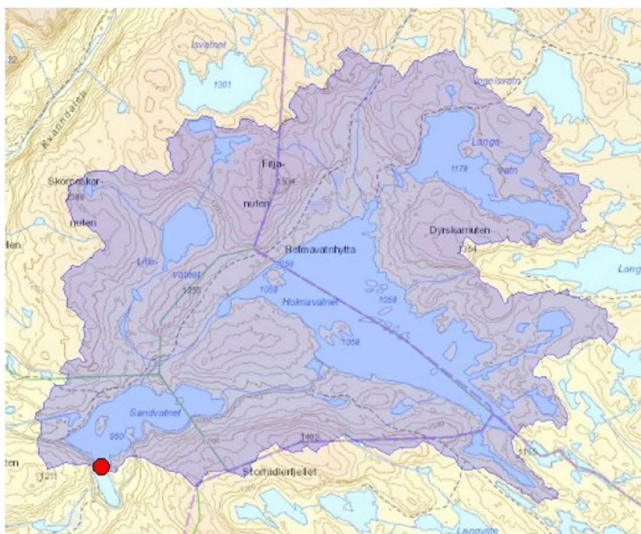
Figur 6: Nedslagsfelt til nordre del magasin Sandvatn

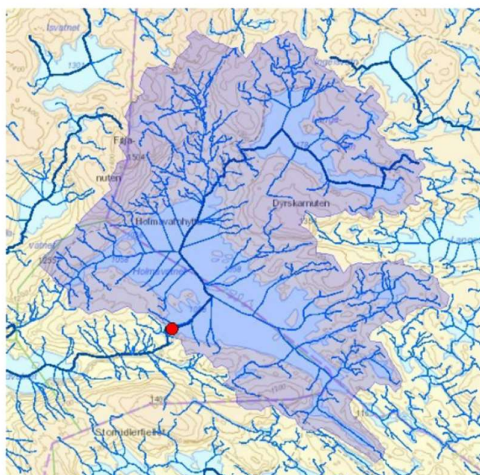
Figur 7: Nedslagsfelt Holmavatnet, delfelt med med magasinering i Holmavatnet

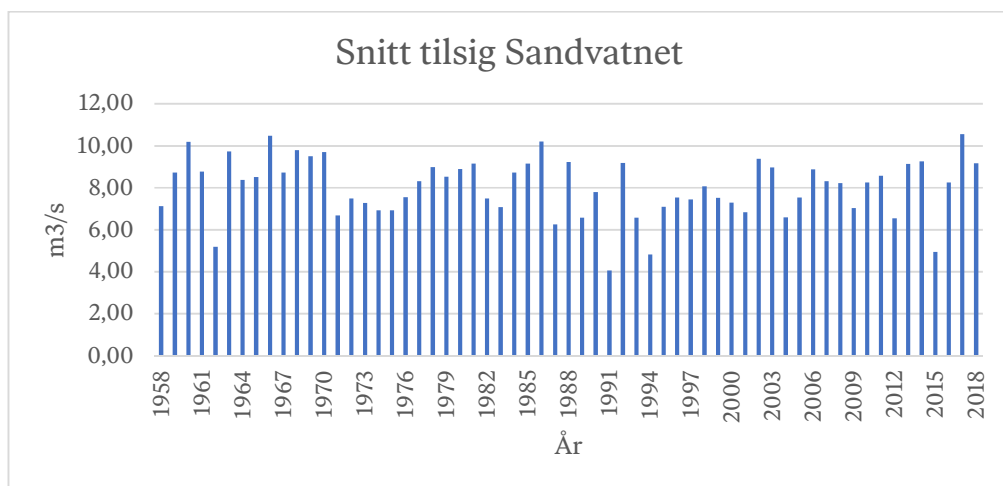
Figur 8: Estimert gjennomsnittlig tilsig i mai basert på tidligere produksjon. Grafen viser stor variasjon i tilsig fra år til år.

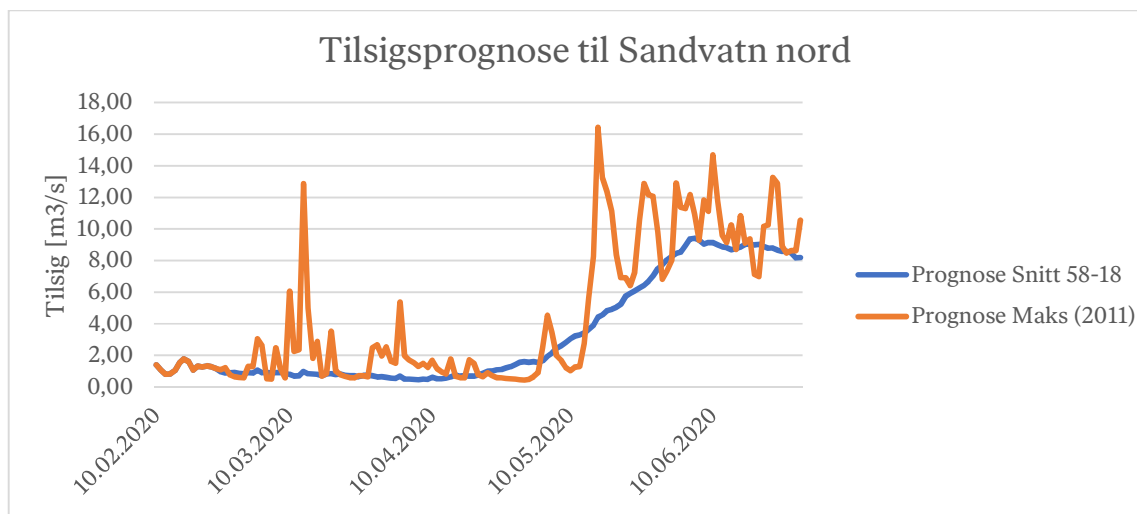
Figur 9: Gjennomsnittleg og maksimalt tilsig pr døgn til Sandvatnet nord
