Oppdragsgiver:	Luster kommune
Tittel på rapport:	Områdestabilitet Nasjonalparksenter Fortun
Oppdragsnavn:	Områdestabilitet Nasjonalparksenter Fortun
Oppdragsnummer:	649358-01
Utarbeidet av:	Anders Øyre
Oppdragsleder:	Anders Øyre

Områdestabilitet Nasjonalparksenter Fortun

Denne rapporten omfattar vurdering av områdestabilitet i samband med planlegging av nytt Nasjonalparksenter i Fortun, Luster kommune.

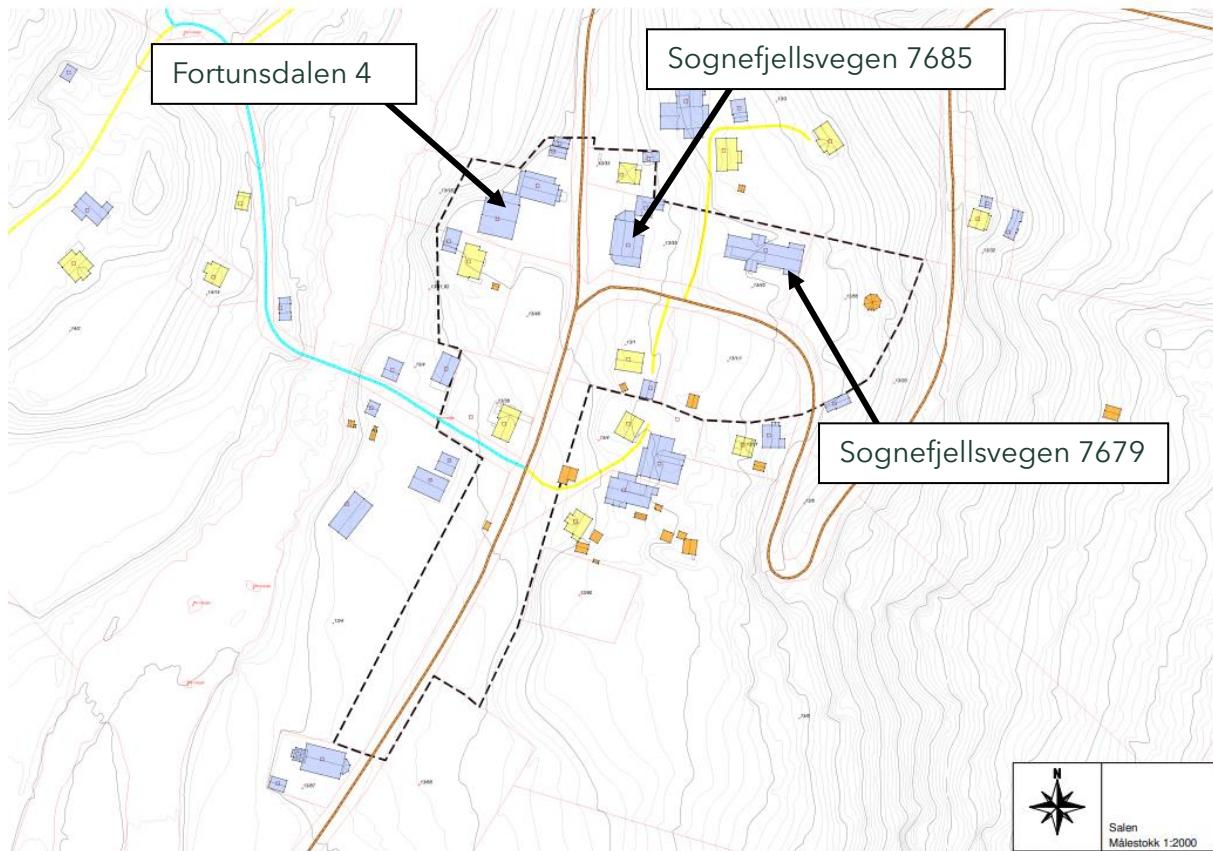
Figur 1-1: Oversiktskart som viser planavgrensing, samt bygg som skal brukast til Nasjonalparksenter. Kart med plangrense motteke fra Luster kommune.

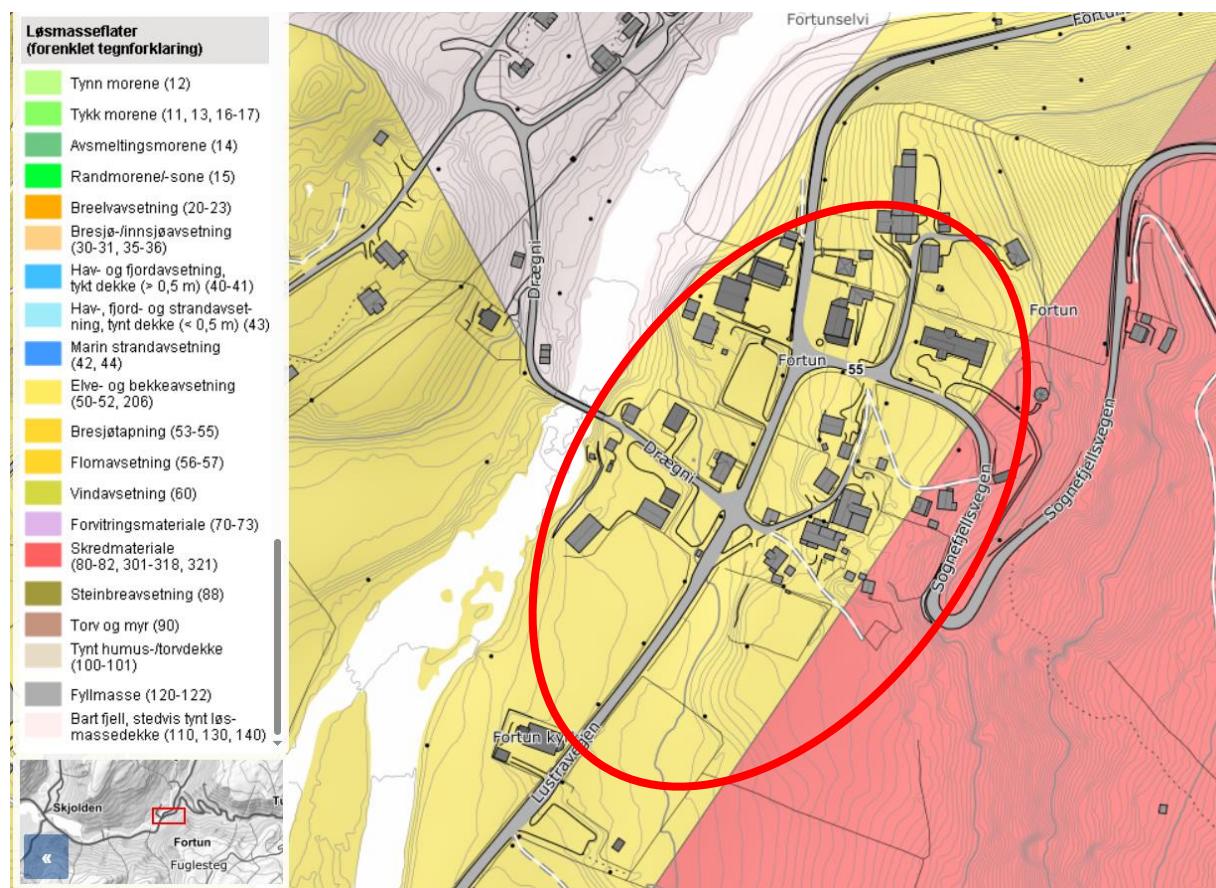
Figur 2-1: Utklipp frå NGU sitt lausmassekart [2] angir elve- og bekkeavsetning i storparten av planområdet. I nordaustleg hjørne av planområdet er det angitt skredmateriale som strekkjer seg vidare mot aust. Nordvest for planområdet er det angitt bart fjell. Dekningsgraden for lausmassekartet i området er 1:250 000. Raudt polygon illustrerer omrentleg plassering av planområdet.

I NGU sitt lausmassekart (Figur 2-1) er det angitt elve- og bekkeavsetning i storparten av planområdet. I nordaustleg hjørne av planområdet er det angitt skredmateriale som strekkjer seg vidare mot aust. Nordvest for planområdet er det angitt bart fjell.

Dekningsgraden for lausmassekartet i området er 1:250 000, noko som gjev ein del usikkerheit og låg detaljeringsgrad. Karttemaet «Mulighet for marin leire» er ikkje tilgjengeleg for området grunna den låge dekningsgraden.

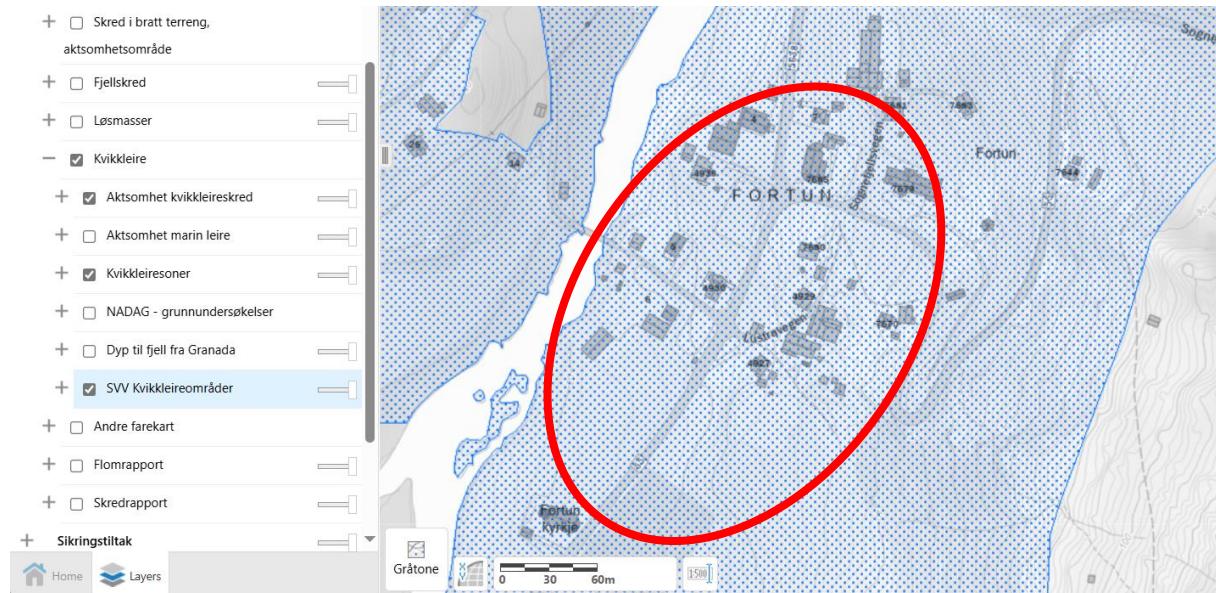
Figur 2-2: Utklipp av aktsemdkart for kvikkleire [3].

Heile tomta og kringliggende område er innafor NVE sitt aktsemdsområde for kvikkleire og ligg under marin grense.

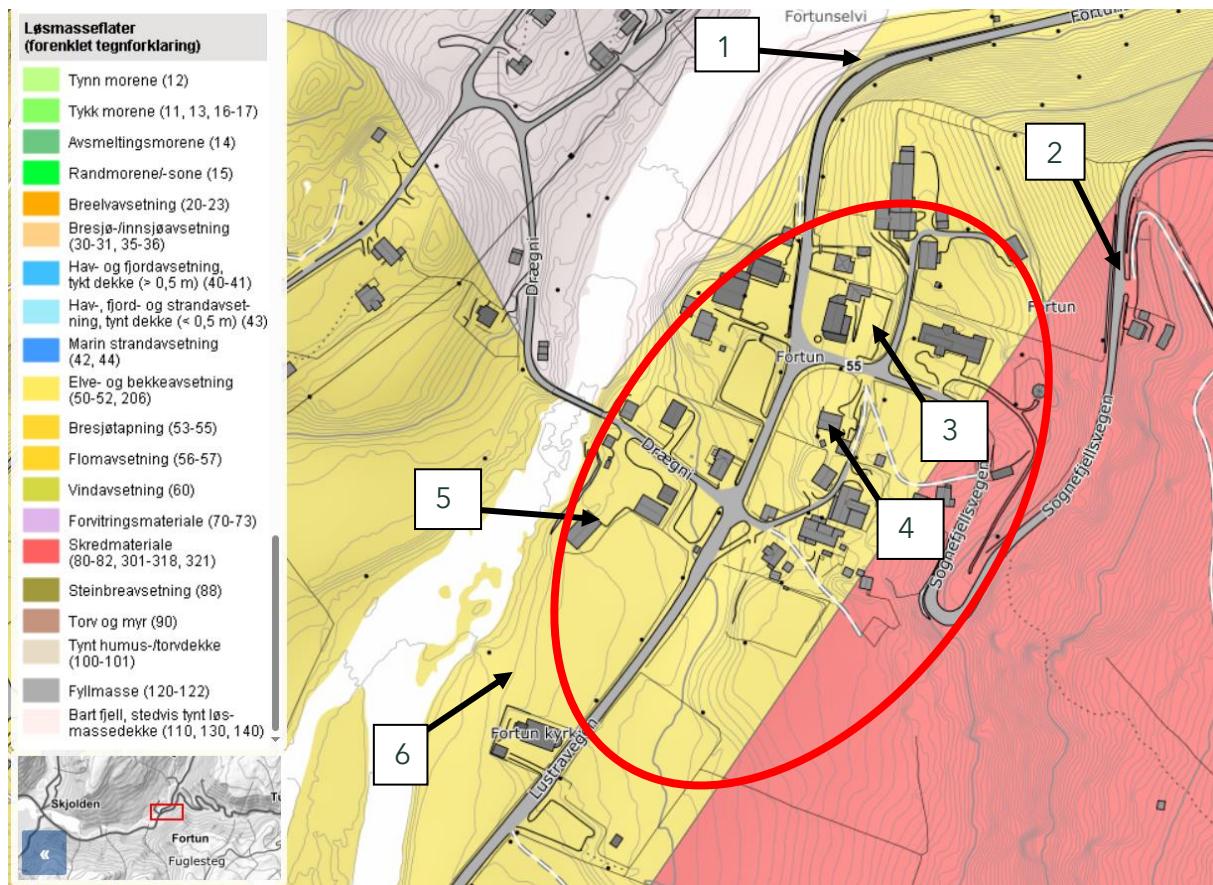
Figur 2-3: Plassering av grunnopplysinger.

Grunnundersøkingar [4] i form av totalsonderingar utført av Statens vegvesen like nordaust for planområdet viser generelt faste massar i grunnen ned til vel 15 meter under terreng (botn av borhol ved kote ca. 51). To av hola viser litt lausare massar i dei øvste metrane. Ein jordprøve frå eit av desse hola viser grusig, sandig materiale med variabelt siltinnhald. Sjå punkt 2 i Figur 2-3 for geografisk plassering.

Lokale maskinentreprenørar og grunneigarar skildrar at øvste 2-3 meter av lausmassedekket består av 1 - 2 meter matjord over grus og enkelte større blokker. Dei antek at det er djupt til fjell i området. Dei har utført/vore med på gravearbeid ved punkt 3, 4, 5 og 6 i Figur 2-3. Om lag 100 meter nord for nordleg del av planområdet er det ein sving kalla «Leirskadl» og ifølgje dei lokale er det truleg leire i grunnen der (punkt 1 i Figur 2-3).

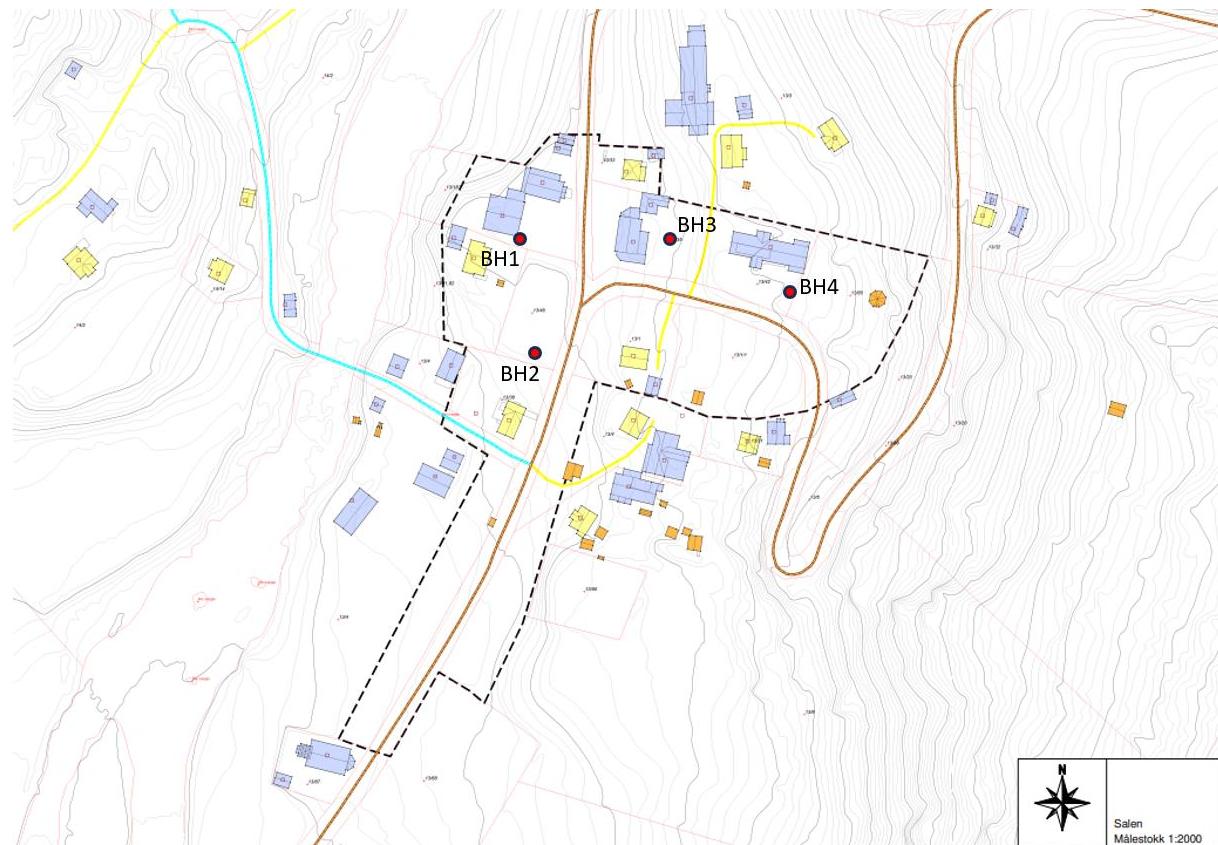
Figur 3-2: Plassering av grunnundersøkingane.

Lingen grunnboring utførte 4 totalsonderingar og ein skovlboring 27. og 28. januar 2025. Sjå plassering av grunnundersøkingane i Figur 3-2 og skildring i Tabell 3-2.

Maksdjupna på borhola vart sett konservativt til ca. 2 meter djupare enn kritisk linje på 1:15 frå omrentleg botnkote i Fortunselvi langs kritiske snitt.

BH	Frå Lingen sin borlogg	Bordjupn
1	<p>Totalsondering: «0m til 1,2m stein, grus, organisk, slag og spyling, brunt spylevann. 1,2m til 2m sand lag med noe stein. 2m til 5,7m litt fast sand. 5,7m til 8,2m litt løsere lag. 8,2m til 12m morene, ras masser, slag og spyling, gnissing i stenger.»</p> <p>Skovl/naverprøve: Bilder viser tydeleg sand. Dette samsvarar med tolkinga til borarane. Prøven vart teken frå 6 til 8 meters djupn.</p>	12,1 m
2	<p>Totalsondering: «0m til 1m grus, stein, slag og spyling, sand kommer opp, grått spylevann. 1m til 3m sand lag. 3m til 4m stein masser, slag og spyling. 4m til 4,8m sand lag. 4,8m til 5,2m stein, slag og spyling. 5,2m til 8,5m sandige masser. 8,5m til 11m faster masser, sand.»</p>	11 m
3	<p>Totalsondering: «Fylling, organisk, brunt spylevann 0m til 1,8m. 1,8m til 3,7m organisk, noe stein. 3,7m til 7m sandige masser, noe stein av og på med hurtig rotasjon. 7m til 7,7m bløtere masser. 7,7m til 12m sandige masser, fast, hurtig rotasjon, slag og spyling innimellom. Fast morene fra 12m til 13,2m.»</p>	13,2 m

4	<p>Totalsondering: «0m til 1m organisk, stein. 1m til 15m fast morene, ras masser, slag og spyling, gnissing i stenger. Lite sand lag på 8,2m til 8,9.»</p>	15,1 m

Matetrykkurva for totalsonderingane antyda i hovudsak faste til middels faste friksjonsmassar i grunnen, men det var enkelte lausare lag. I totalsondering 1 var det mindre motstand mellom ca. 6 til 8 meter, i sondering 2 mellom ca. 8 til 9 meter og i sondering 3 mellom ca. 6 til 8 meter. Det var ikkje teikn til leire eller silt på borstanga eller i borvatnet og borarane tolka desse laga til å vere sand/finsand. For å vere på den sikre sida vart det teke opp ein skovlprøve mellom 6 til 8 meters djupn i borhol 1. Både bilde av dei opptekne massane og borarane si skildring av dei tilseier at det var finsand el. som antatt. Det vurderast at det også er finsand i dei lausare laga i borhol 2 og 3 også.

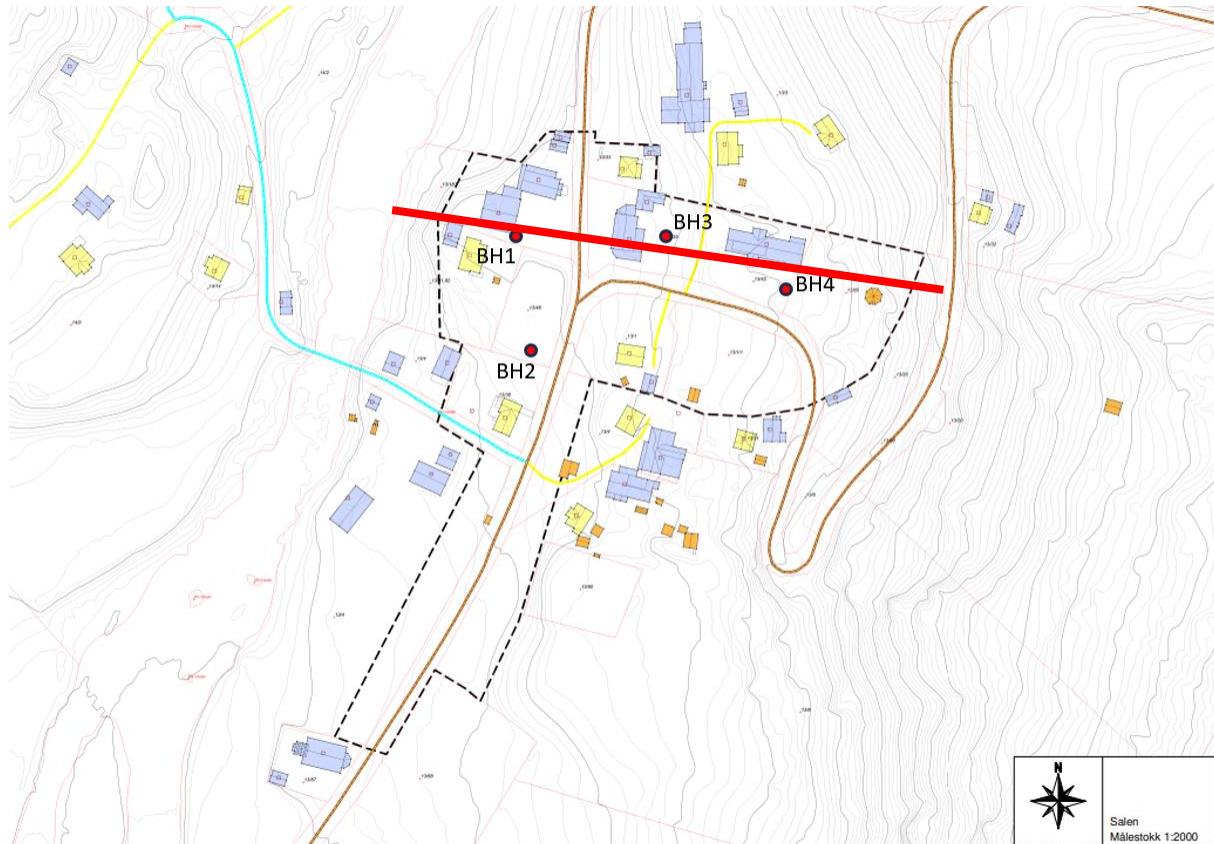
Totalsonderingsprofil visast på dei neste to sidene. Dei er lagt omrent langs profillinja som visast i raudt i kartet under.
