| Rapport nr.: 1 | OMRÅDESTABILITETS VURDERING IHT. NVE 1-2019 | | |
| Oppdrag/emne | Tilbygg til eksisterende næringsbygg | | |
| Adresse: | Stasjonsgata 26 og 28, 3118 INDRE ØSTFOLD | | |
| Revisjon | 2, (23.04.2024), Revidert i forhold til nytt tiltak og faresone | | |

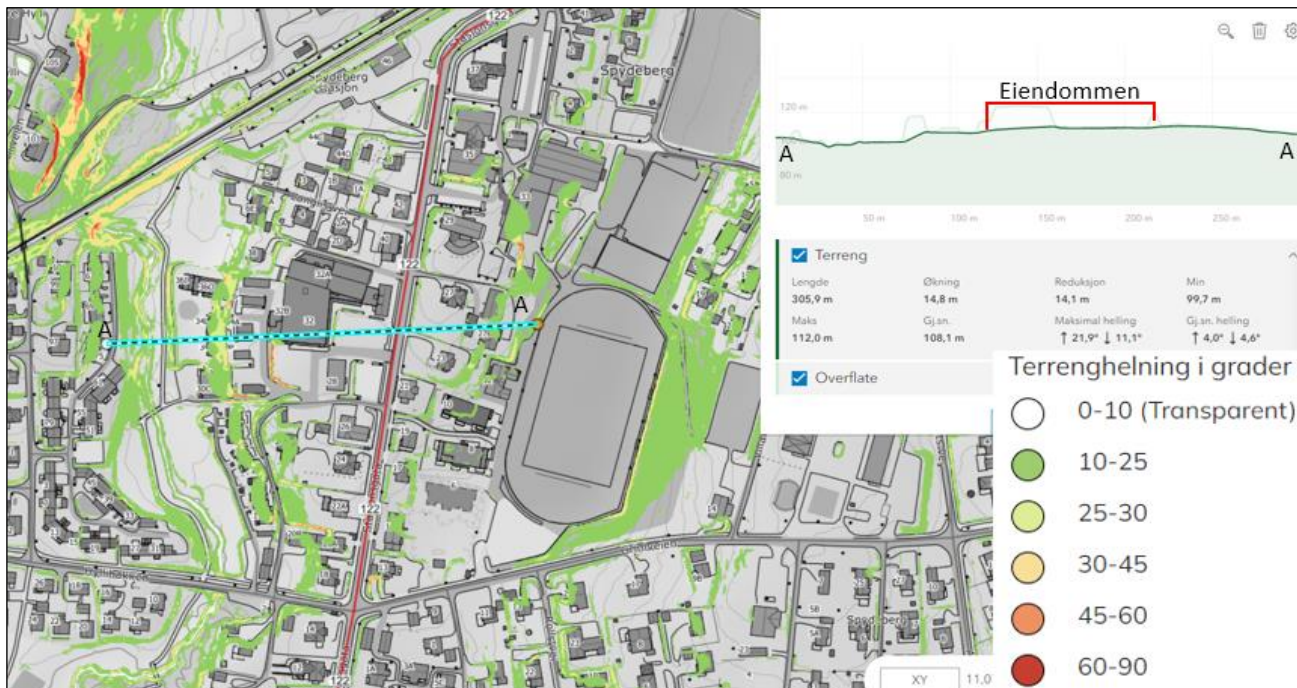
Figur 10. Topografi med profil A-A som tatt fra [www.hoydedata.no](http://www.hoydedata.no). [5]

Videre mot vest (mot bekken) faller terrenget fra kote +110 moh. ned til kote +101 moh. med helning på ca. 1:7, med en høydeforskjell på ca. 9m. Se figur 10 under.

Videre mot vest (mot bekken) faller terrenget fra kote +110 moh. ned til kote +101 moh. med helning på ca. 1:7 og en høydeforskjell på ca. 9m. Se figur 10 under. Se også figurene i kapittel 2.2 og kapittel 5.1.
