Ust Vestre

Grunnundersøkelser geoteknikk

DATO / REVISJON: 25. januar 2017 / 00

DOKUMENTKODE: 418464-RIG-RAP-001

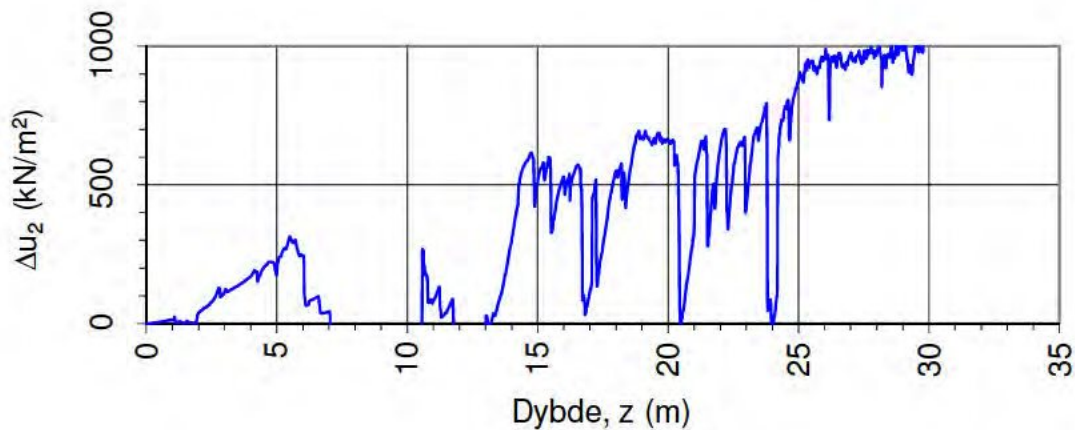
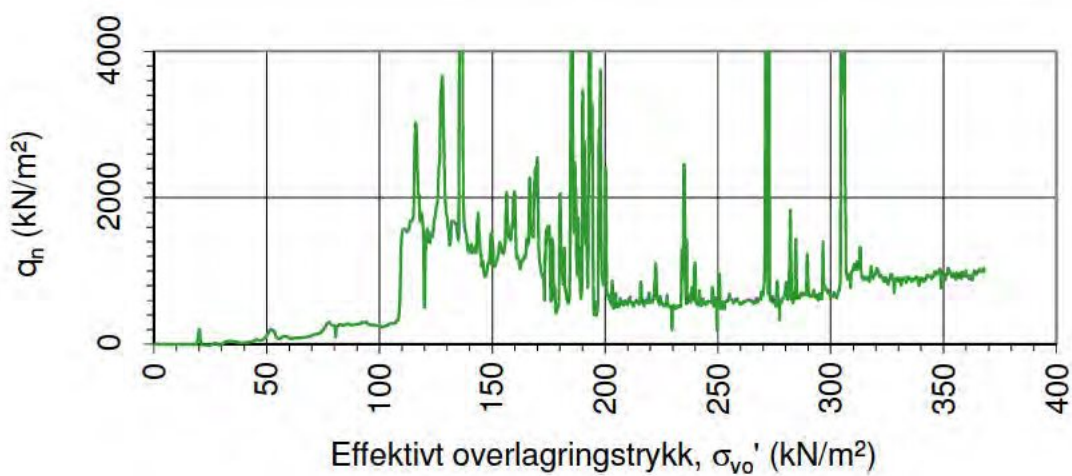
-040.2

Netto spissmotstand q_n og poreovertrykk Δu_2 .

Begge CPTU-sonderinger havner i anvendelsesklasse 1 angående spissmotstand, friksjon og poretrykk. CPTU1 er relativt påvirket av grunnens lagdeling i de øverste 14 m, hvor poretrykkresponsen ikke er fullt så bra som ønskelig. Sondringen vurderes imidlertid pålitelig nok til å bli benyttet som grunnlag for tolking av materialparametere.

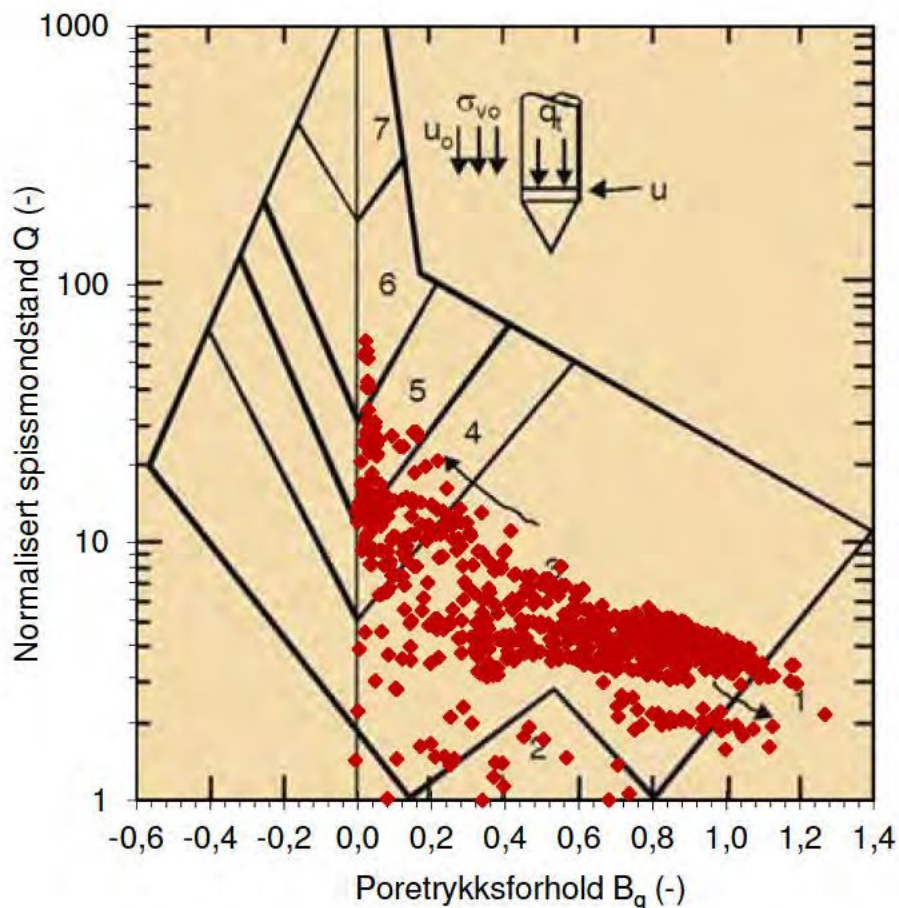
Jordartsid.	Beskrivelse	Identifikasjon
1	Sensitivt, finkornig materiale	
2	Organisk materiale	
3	Leire - siltig leire	Ved variasjon i jordartgruppe brukes begge Id-boksene for å beskrive materialet (eks. 5-7)
4	Leirig silt - siltig leire	
5	Siltig sand - sandig silt	
6	Sand - siltig sand	
7	Grusig sand - sand	
8	Meget fast, sand - leirig sand	
9	Meget fast, finkornig materiale

Ref. Robertson & Campanella (1990)

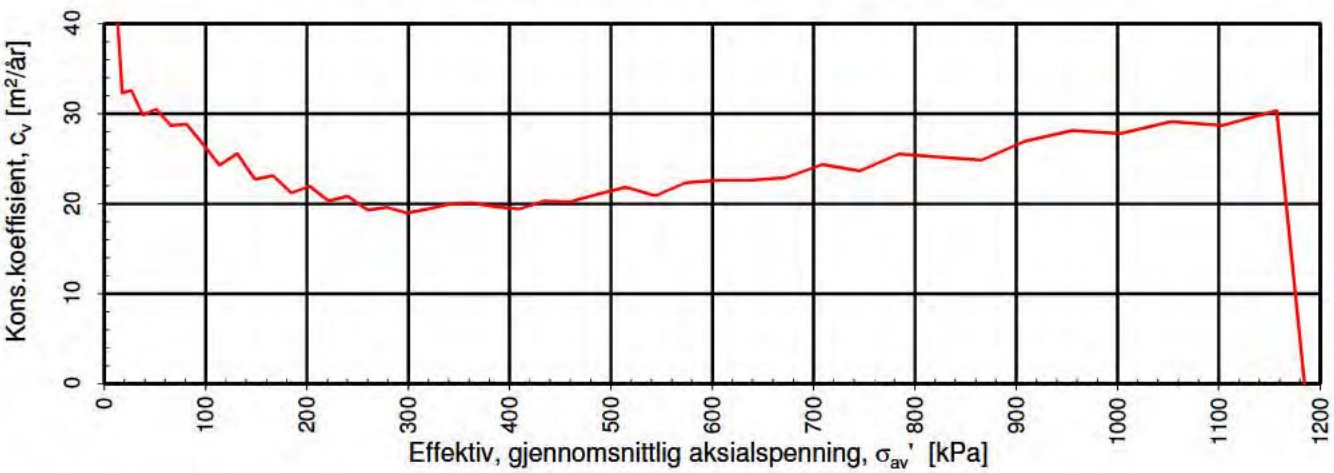
16.01.2017	8,30	1	
	Forsøknr.:	Tegnet av:	Kontrollert:	Godkjent:
1	vt/truk	ALM	SGH	
Oppdrag nr.:	Tegning nr.:	Prosedyre:	Programrevisjon:	
418464	RIG-TEG-075.1	CRS	24.06.2016

Ødometerforsøk ble utført på to utvalgte prøver for å se på deformasjonsegenskapene til leira.

Densitet ρ (g/cm³): **2,12** Effektivt overlagingstrykk, σ_{v0}' (kPa): **89,56**
 Vanninnhold w (%): **19,71**

TOBB Ust Vestre			Tegningens filnavn: 418464-RIG-TEG-075_h1, d8,30m	
Kontinuerlig ødometerforsøk, CRS-rutine. Plott A: $\sigma_{av}' - \epsilon_a$, M og c_v .				
MULTICONSULT AS Sluppenveien 15 7037 Trondheim Tlf.: 73 10 62 00 Faks: 73 10 62 30	Forsøksdato:	Dybde, z (m):	Borpunkt nr.:

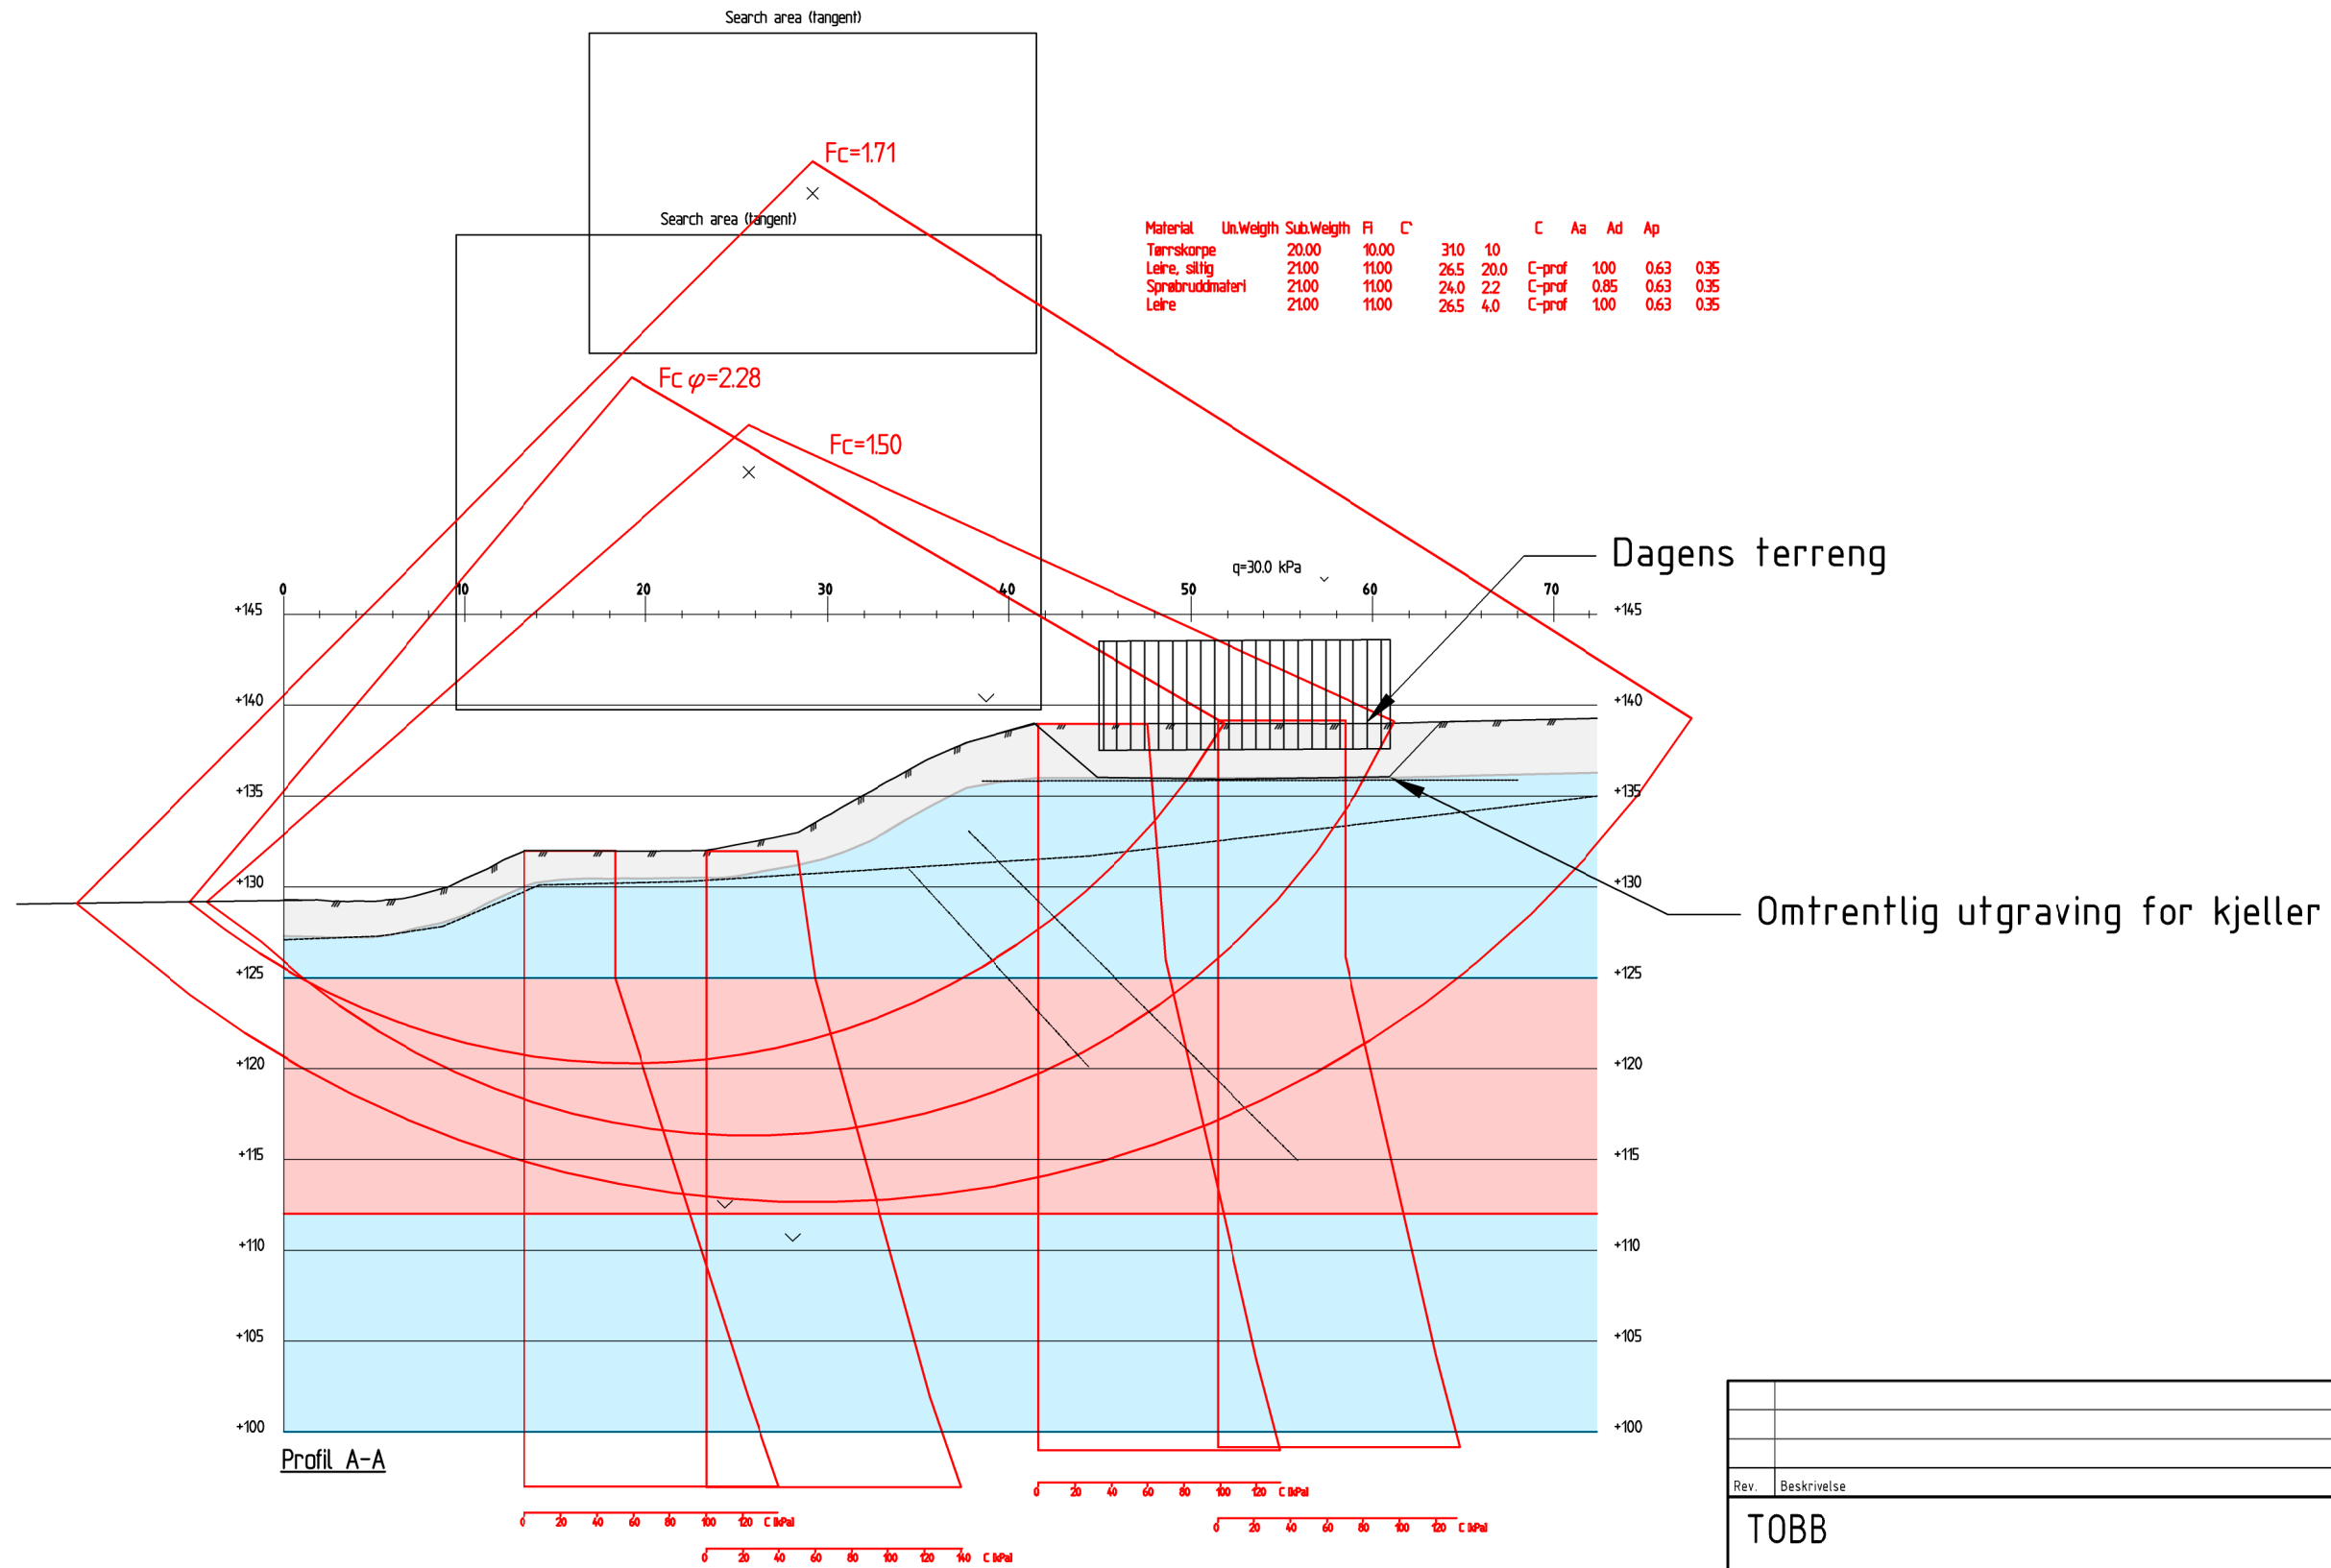
Material	Un.Weight	Sub.Weight	F	C	C	Aa	Ad	Ap
Tørreskorpe	20.00	10.00	310	10				
Leire, silig	21.00	11.00	26.5	20.0	C-prof	1.00	0.63	0.35
Sprøbruddmaterie	21.00	11.00	24.0	22	C-prof	0.85	0.63	0.35
Leire	21.00	11.00	26.5	4.0	C-prof	1.00	0.63	0.35
