| Oppdrag | Nummer og navn<br>23520 Ål, Vestlia – Skred- og flomvurdering for Ingrid Alne Kulufossen, Vestlia og deler av Oppsjø. | Oppdragsleder |
| Dokument | Nummer<br>23520-01-2<br>Utført av<br>Birgit Katrine Buck-Persson | Dato<br>2024-07-04<br>Kontrollert av<br>Espen Eidsvåg |

## Skredfarekartlegging for Kulufossen, Vestlia og deler av Oppsjø

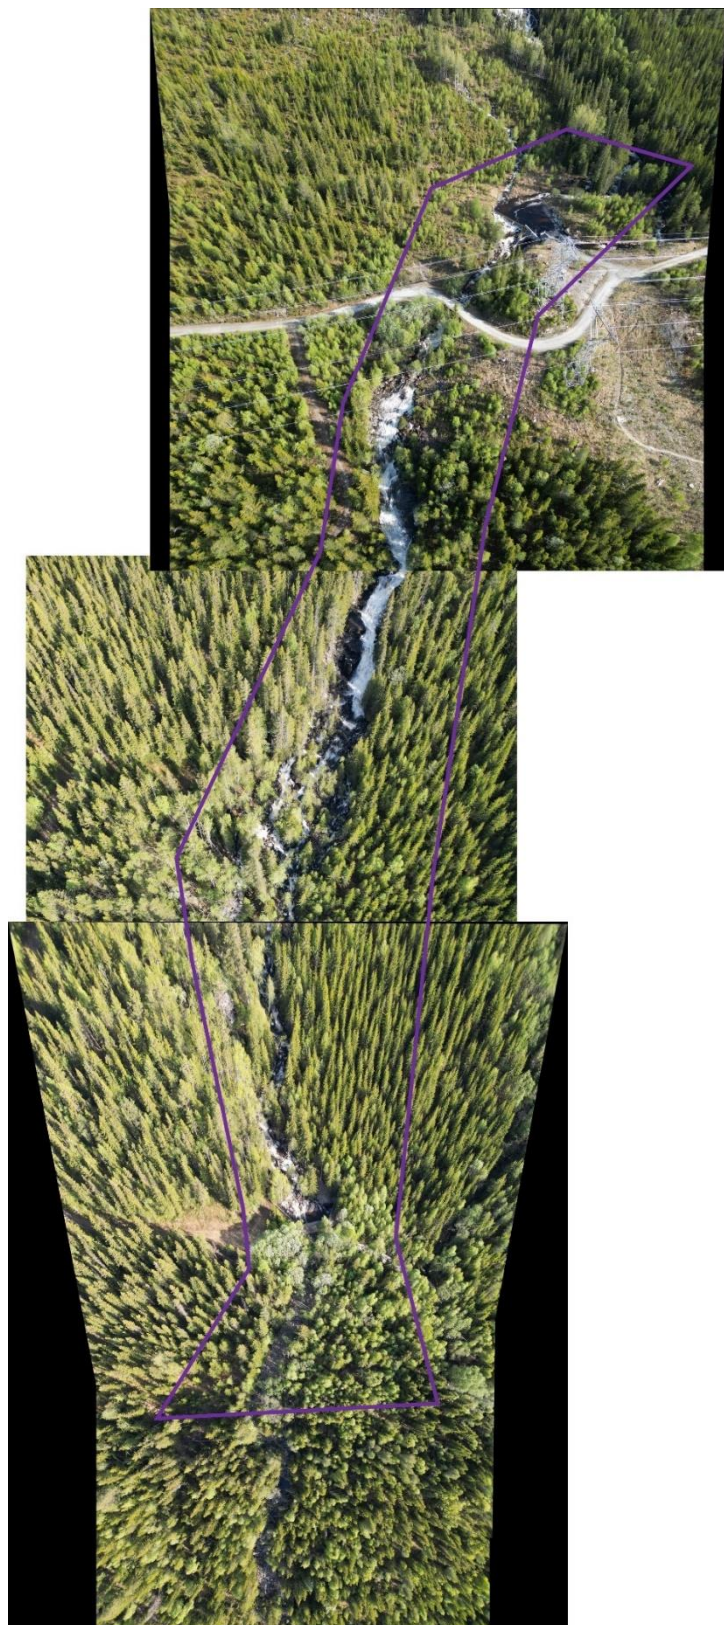
*Figur 15: Oversiktsbilde satt sammen fra flere dronebilder av Kulufossen, sett mot sør. Bildet er satt sammen fra flere bilder og proporsjonene i bildet er stedvis noe forvrengt. Kartleggingsområdet er antydnet med lilla omriss.*

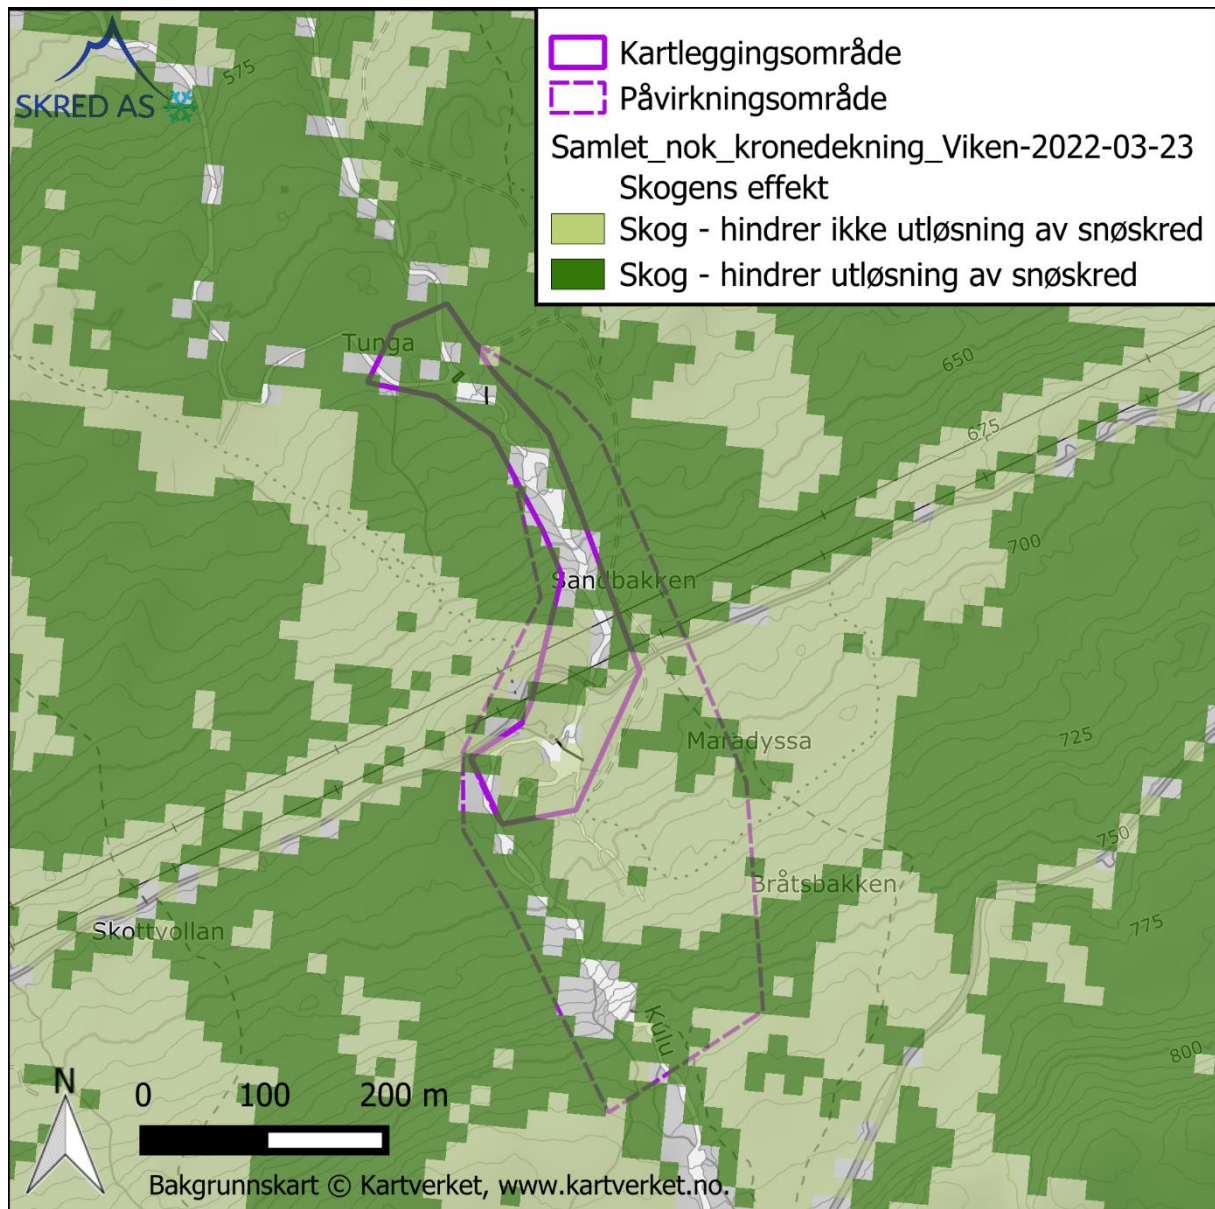
Figur 16: Kart over skog med kronedekning tett nok til å forhindre eller redusere utløsning av snøskred (SR16).

Basert på beregninger fra SR16 (NIBIO, 2024) og vurderinger i felt, er skogen tett nok til å forhindre og redusere utløsning av snøskred i de aller fleste løsnedområdene for snøskred (Figur 16). All skog i både kartlegging – og påvirkningsområdet er iht. datasettet AR5 fra NIBIO (NIBIO, 2024) ansett for å være produktiv skog.

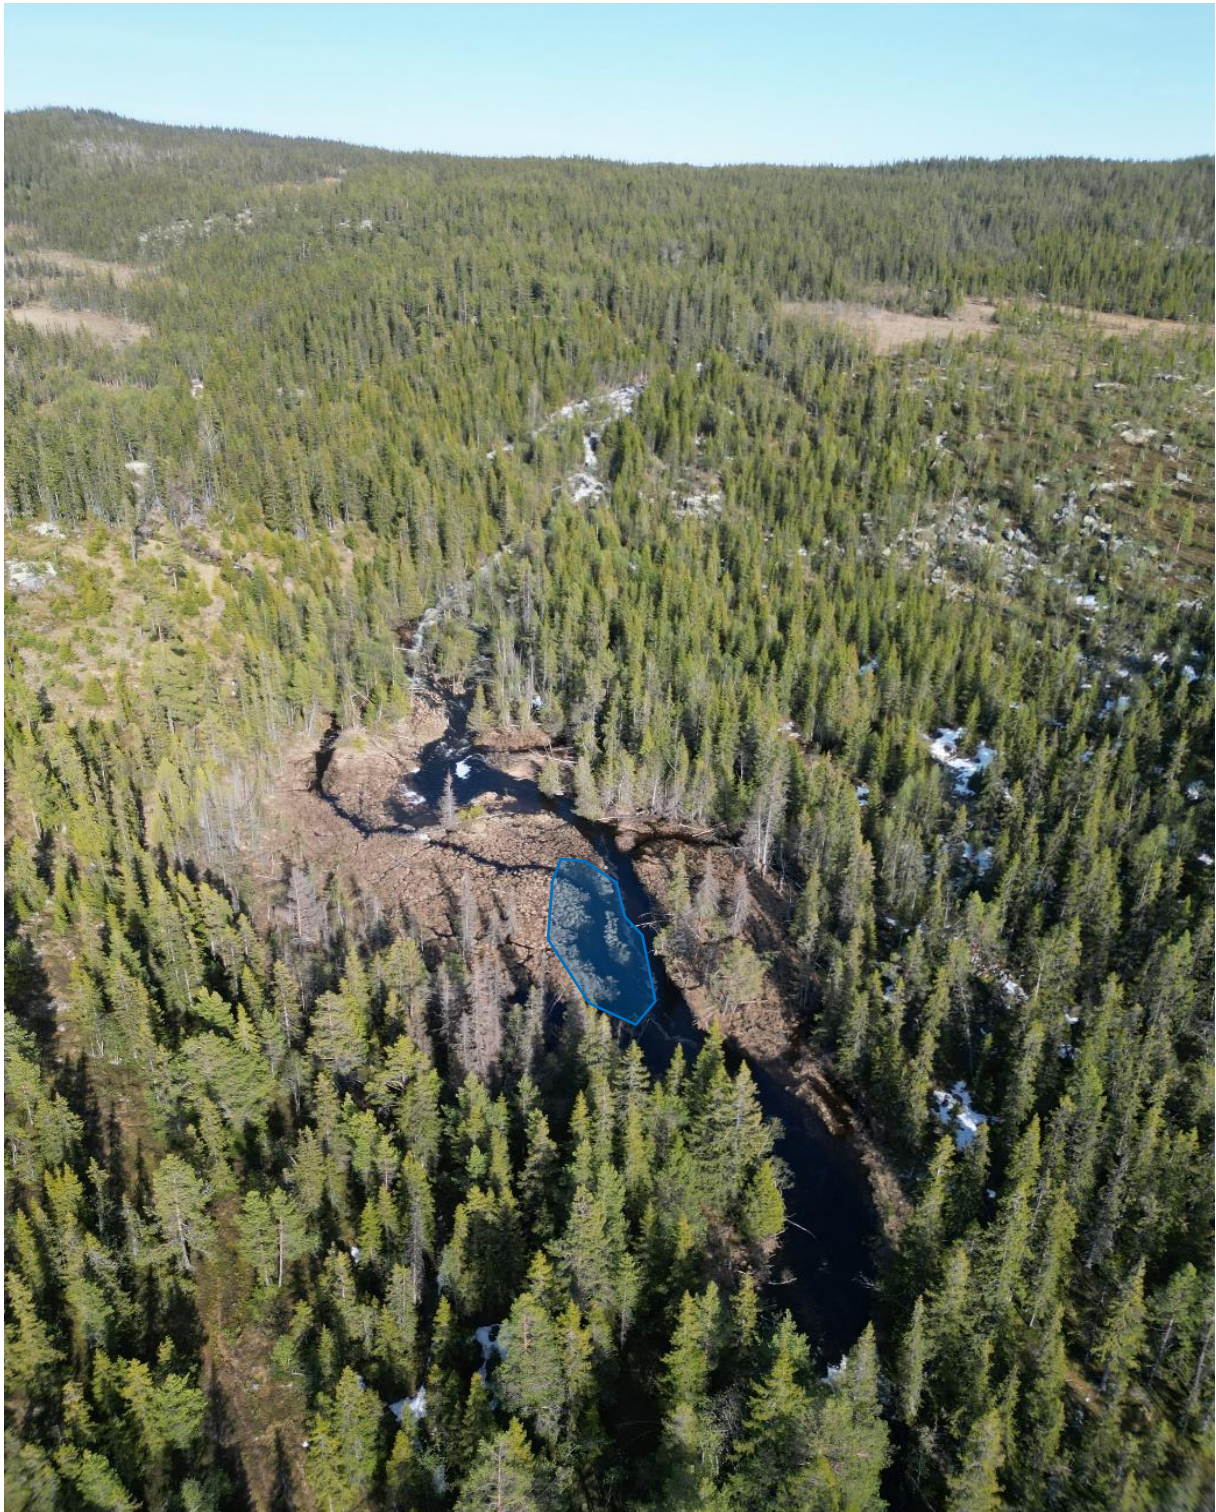
*Figur 1: Mulig løснеområde for sørpeskred langs med elveløpet til Kulu på kote + 910 (merket blått). Dette terrenget er utenfor hva som er definert som påvirkningsområde, men det representerer et typisk område der vann kan demme seg opp i snødekket og videre bli utløst som et sørpeskred som følger løpet til Kulu.*

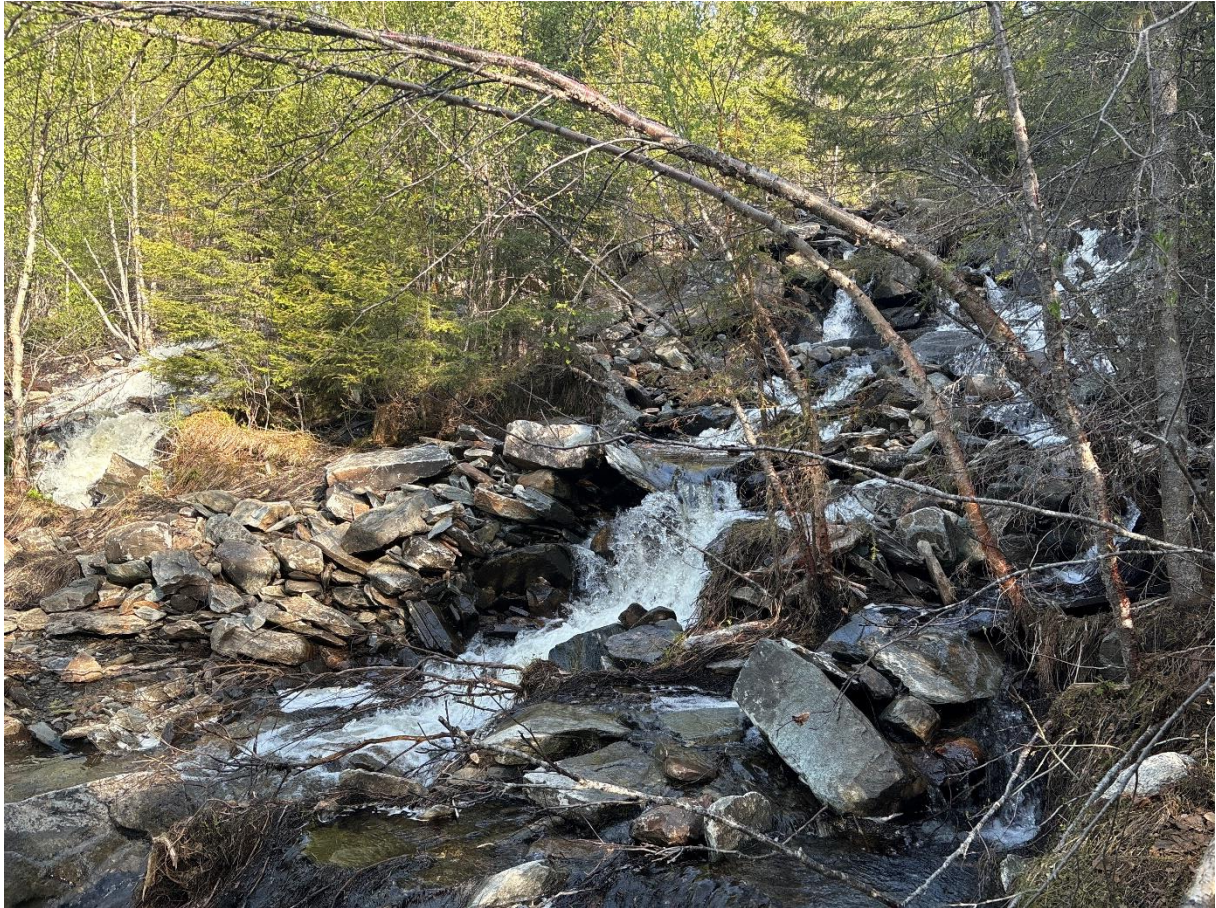
*Figur 2: Langs med løpet til Kulu er det flere steder avsetninger av grove løsmasser. Dette bildet er tatt ca. på kote + 630, der elva kortvarig deler seg i to løp i kartleggingsområdet. Ovenfor der dette bildet er tatt er det fast fjell i sidekantene til elva. Bildet ser opp løpet.*

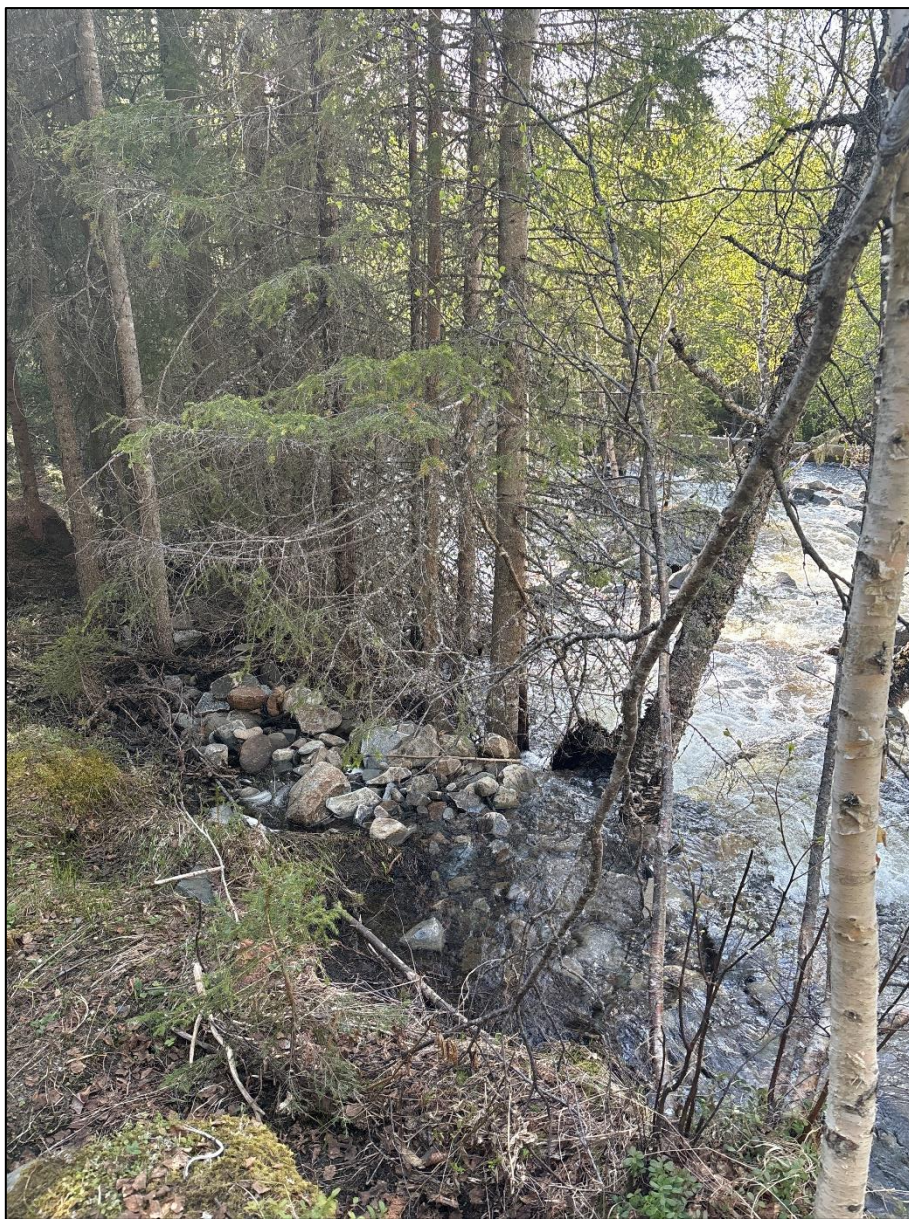
*Figur 3: Stedvis er det mindre overløp, også med avsetninger. Bildet ser ned løpet, mot dammen, fra kote + 615.*

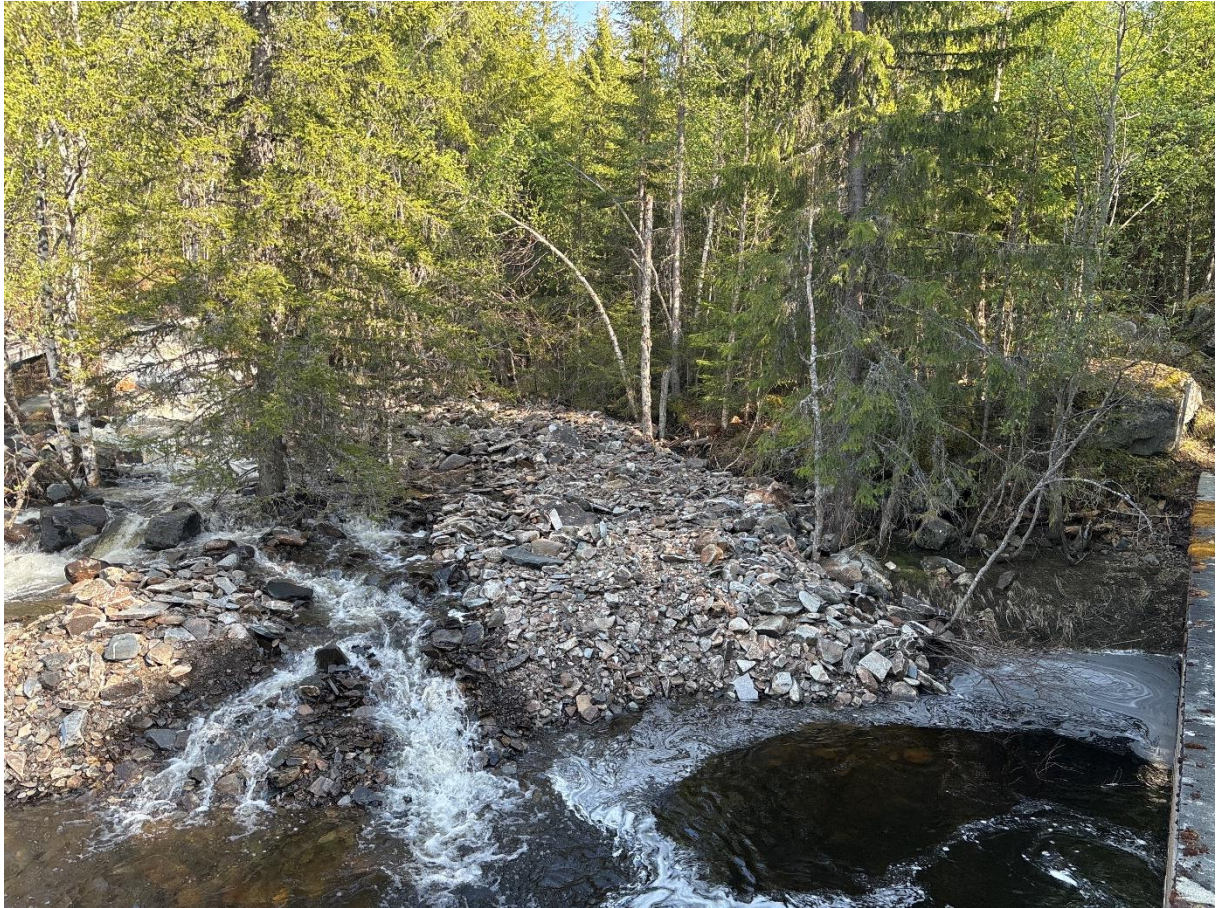
*Figur 4: Bildet ser opp løpet, mot sør, fra dammen, kote + 612. Større mengder med relativt grove løsmasser har blitt avsatt. Trolig som følge av erosjon og massetransport i nyere tid.*

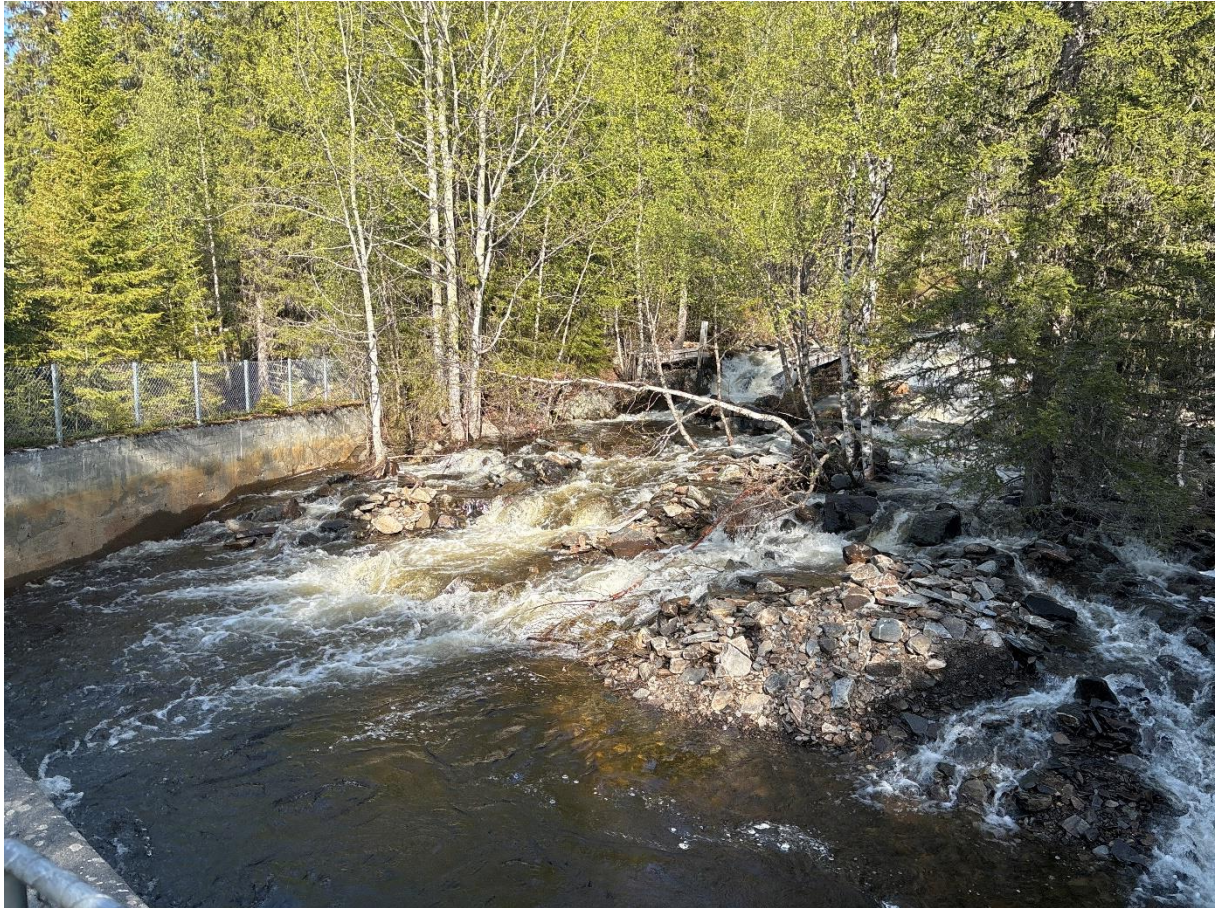
*Figur 5: Bildet ser mot øst, ved dammen, kote + 612. Større mengder med relativt grove løsmasser har blitt avsatt. Trolig som følge av erosjon og massetransport i nyere tid.*

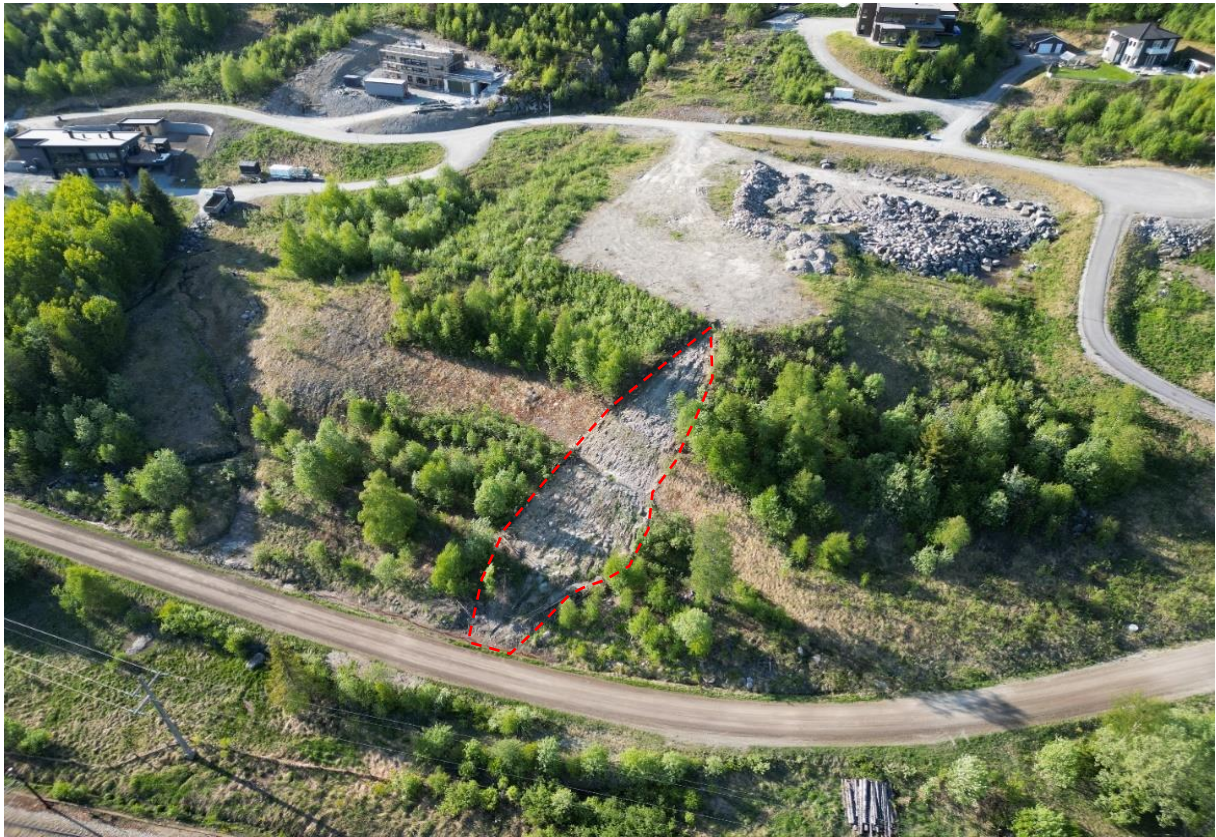
*Figur 1: Jordskred ned på strandalivegen fra Embrikshaugen (merket med stiplet rød linje). Utløst under ekstremværet "Hans", 08.08.2023. Gikk delvis ned på veg, men stengte ikke veg. Skred nr. 4. Bilde ser mot sør, og er tatt med drone.*

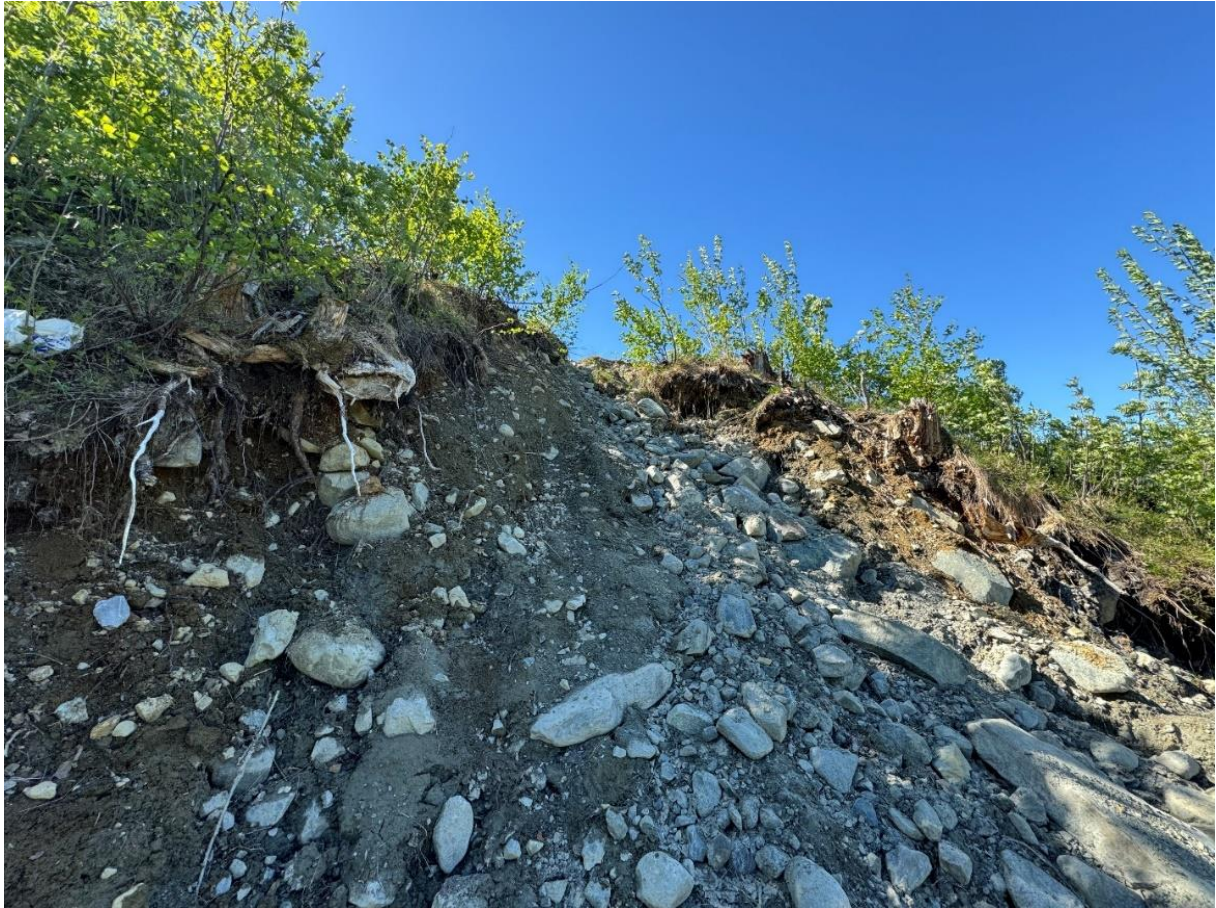
*Figur 2: Bilde av øvre del av løснеområdet til skredet vist i Figur 1. Bruddhøyden er omtrent 0,5 m. Utløste skredmasser er usorterte og avrundet, noe som tyder på morenemasser. I tillegg ble vegetasjonslag og humuslag utløst. Bildet er tatt mot sørvest.*

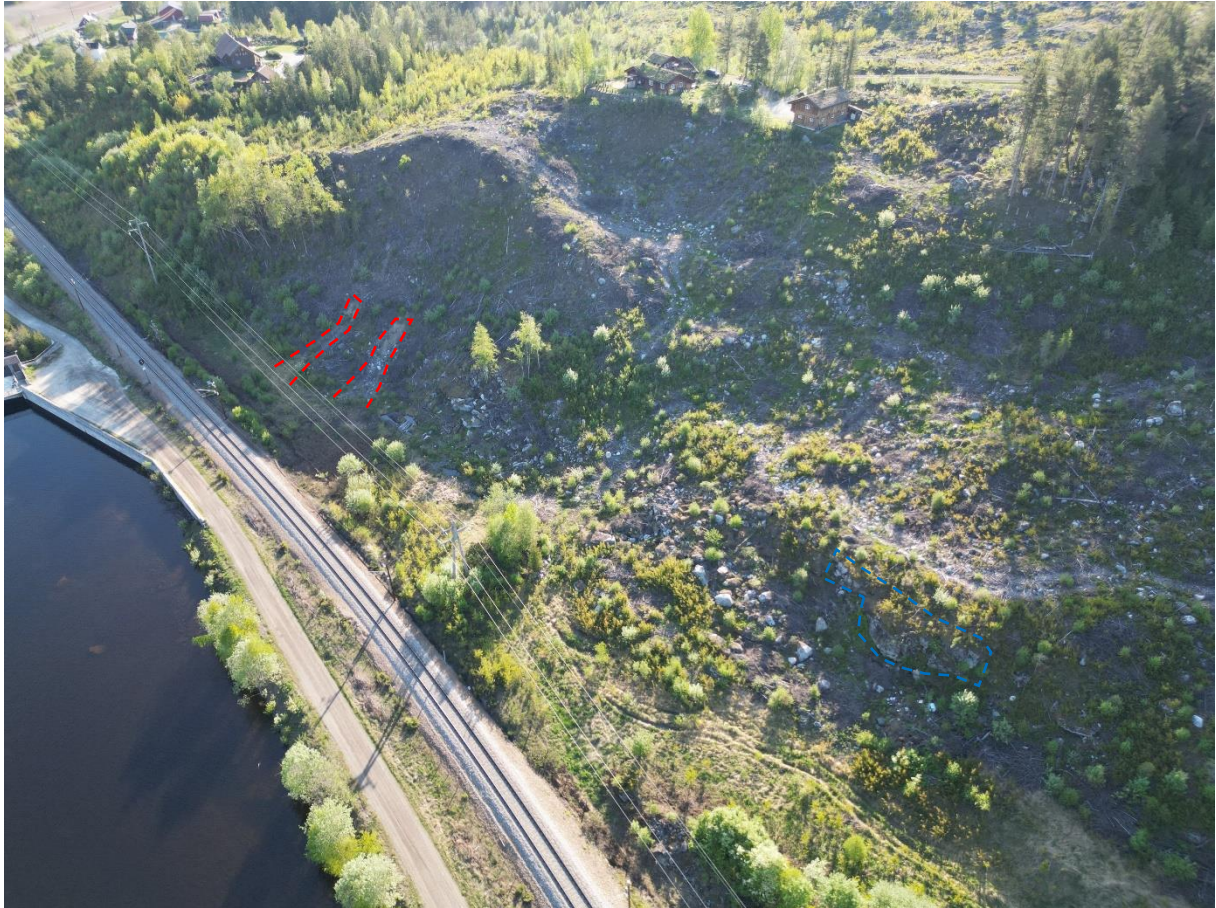
*Figur 3: Dronebilde tatt mot sørøst av skråning langs med jernbanesporet vest for Skallehaugen og Ål stasjon. Mindre utglidninger i skråningen er gitt som infopunkt 13, og er merket med rødt omriss. Til høyre i bildet ses små skrenter som er gitt som løснеområde for steinsprang (merket med blått omriss).*

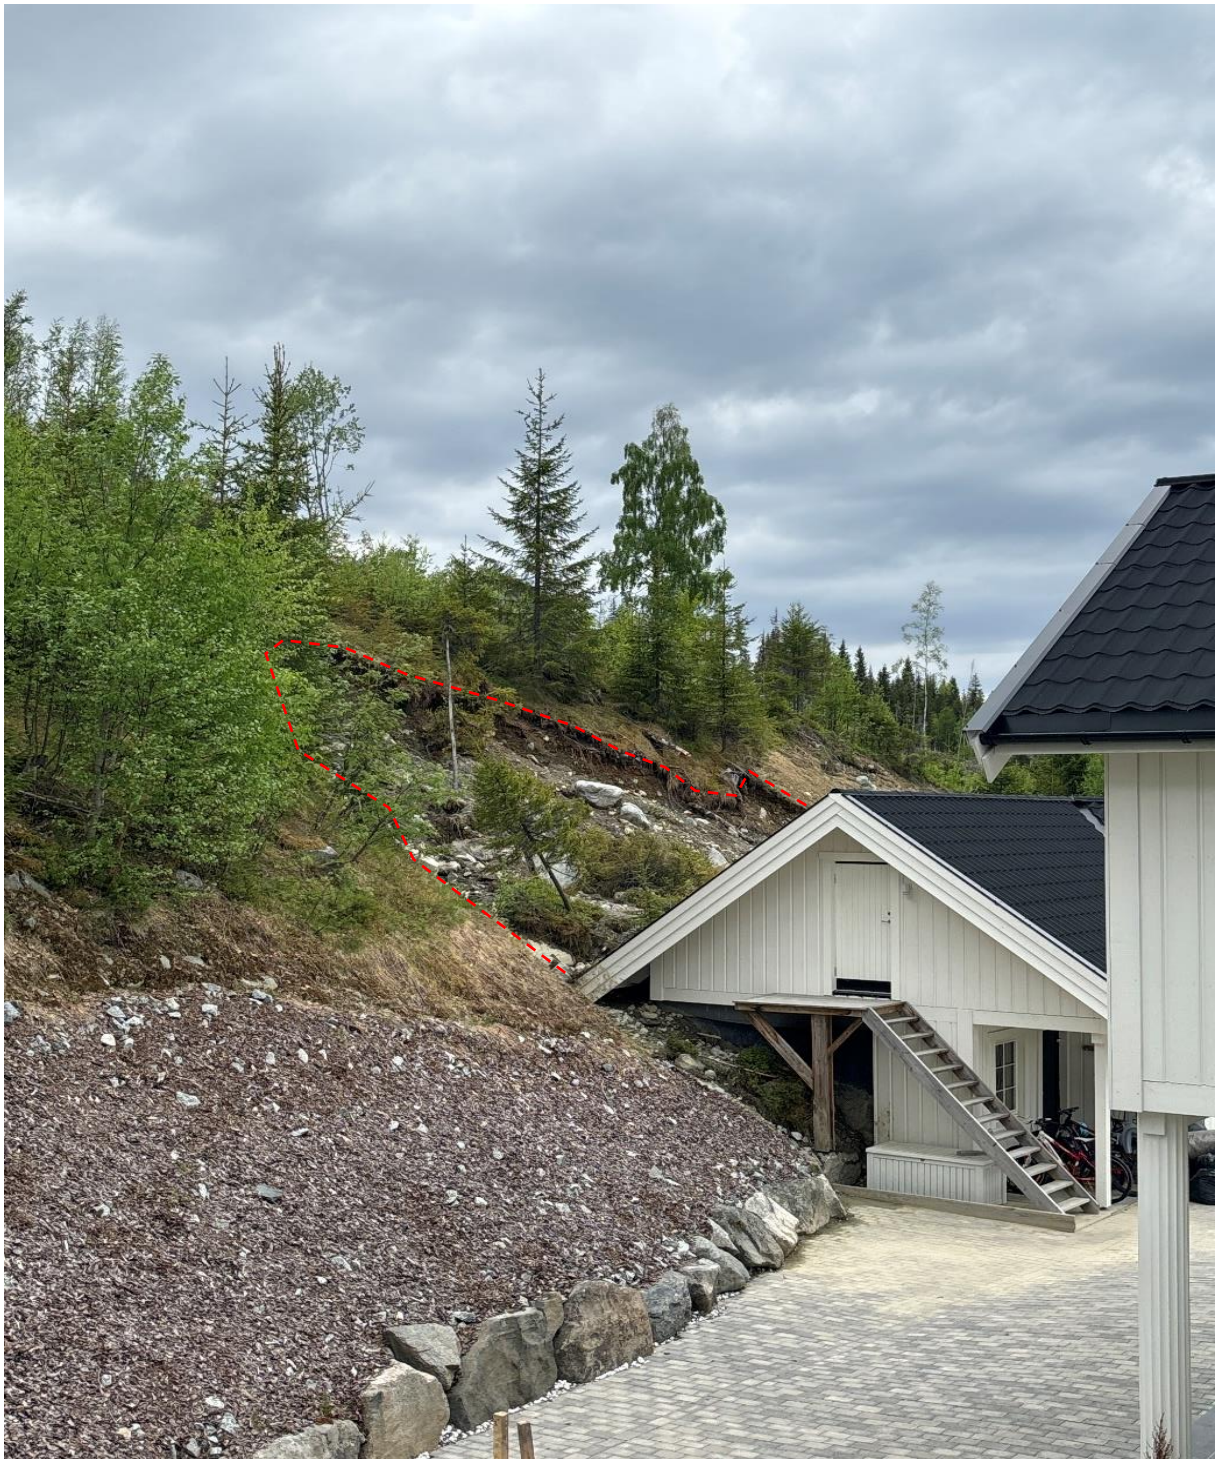
*Figur 4: Utglidning av løsmasser (merket med rødt omriss) bak garasje ved Øvre Kolbotn 27, infopunkt 3. Vi vurderer at en utglidning av et slikt volum har lavt skadepotensiale og det er derfor ikke inntegnet faresone her. I kartleggingsområdet er det observert flere slike mindre utglidninger. Bildet er tatt mot sørvest.*

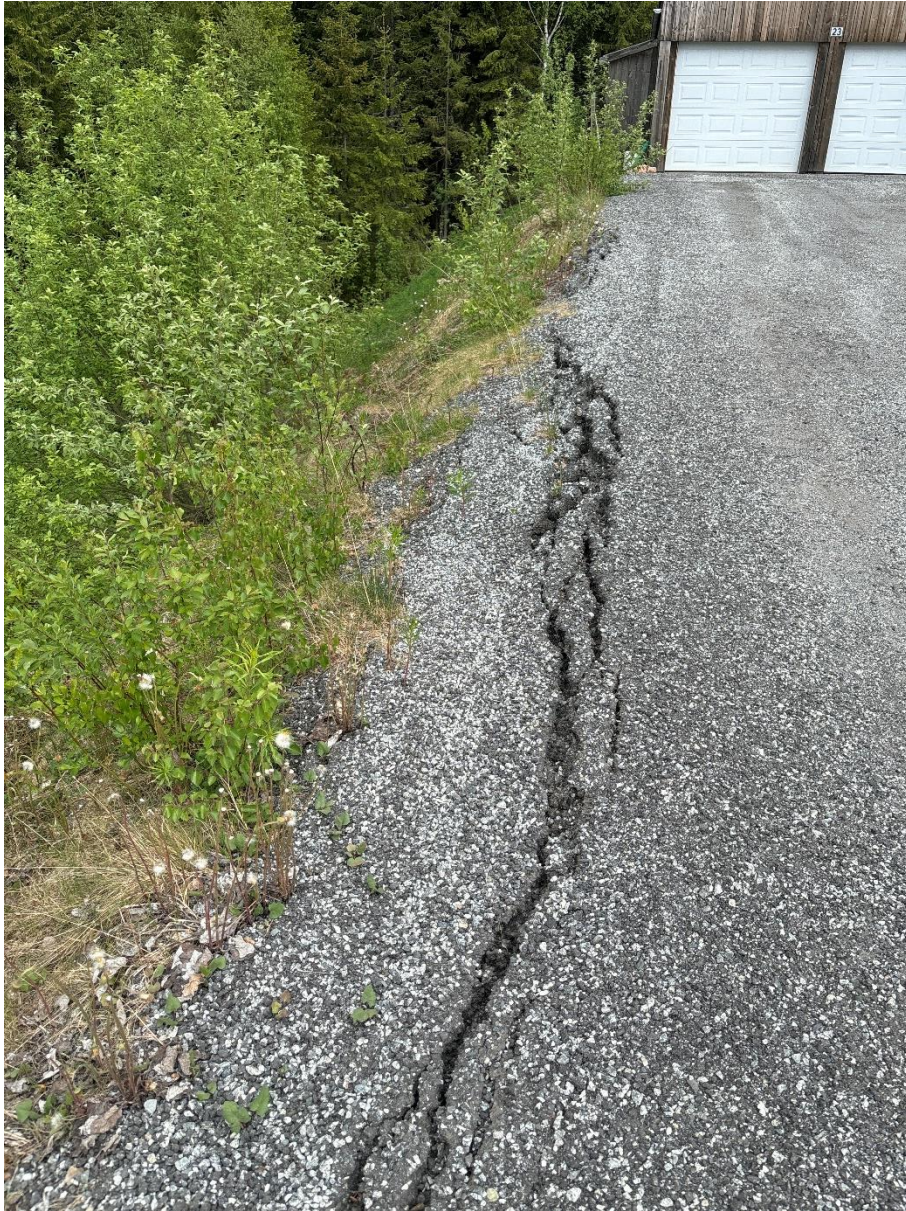
*Figur 5: Bilde av infopunkt 4, ved Nedre Kolbotn 23 A, som viser at tegn til ustabilitet av underliggende skråning. Vegen er delvis sklidd ut. Skråning nedenfor har lav høyde og det er derfor ikke inntegnet faresone for denne skråningen.*

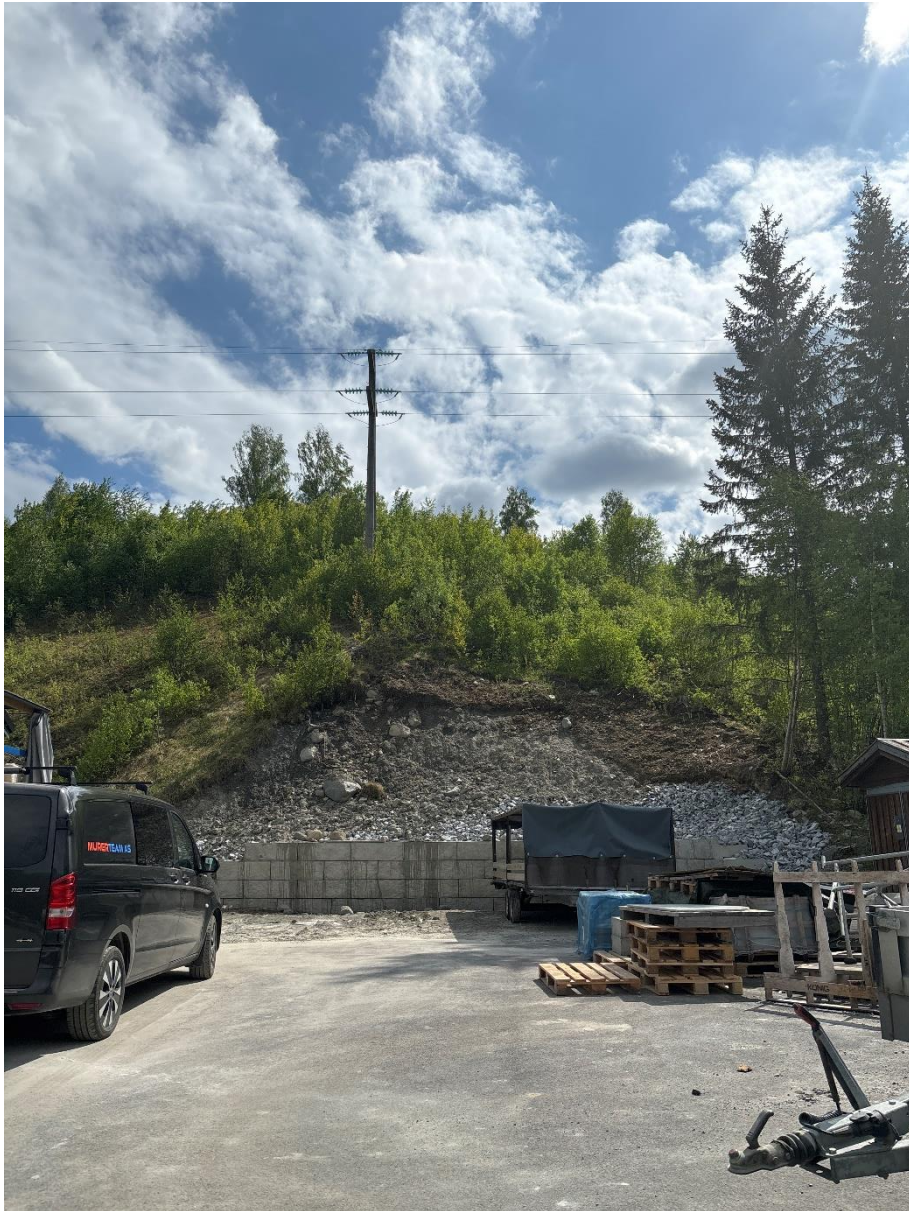
*Figur 6: Infopunkt 7, utglidning av løsmasser i brattere skråning, sør for Sutøyvegen 11. Vi vurderer at en utglidning av et slikt volum har lavt skadepotensiale og det er derfor ikke inntegnet faresone her. I kartleggingsområdet er det observert flere slike mindre utglidninger. Bildet er tatt mot sør.*

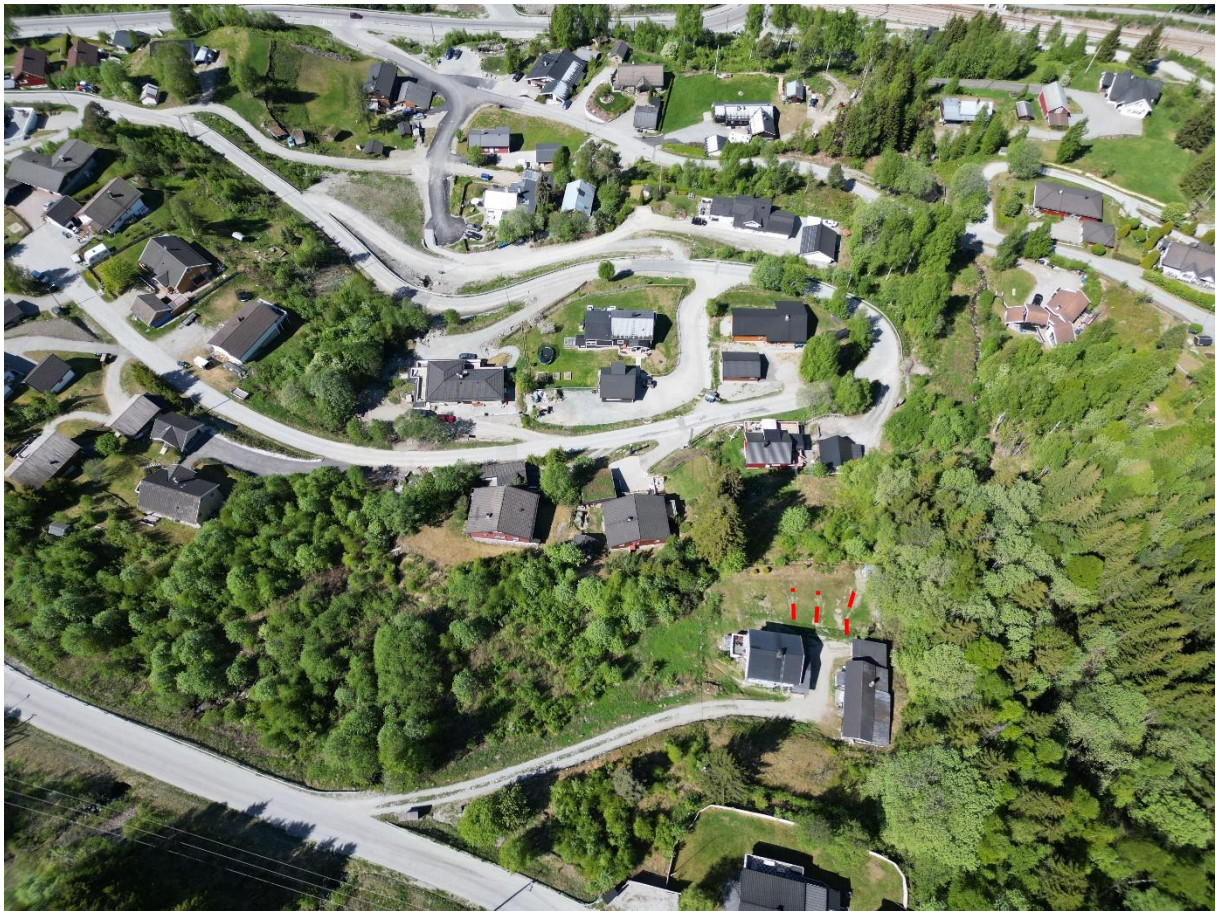
*Figur 7: Dronebilde tatt mot nord som viser tegn til vann på avveie i form av erosjonsspor (merket rødt). Dette er merket som infopunkt 12, ved Vestlivegen 17.*

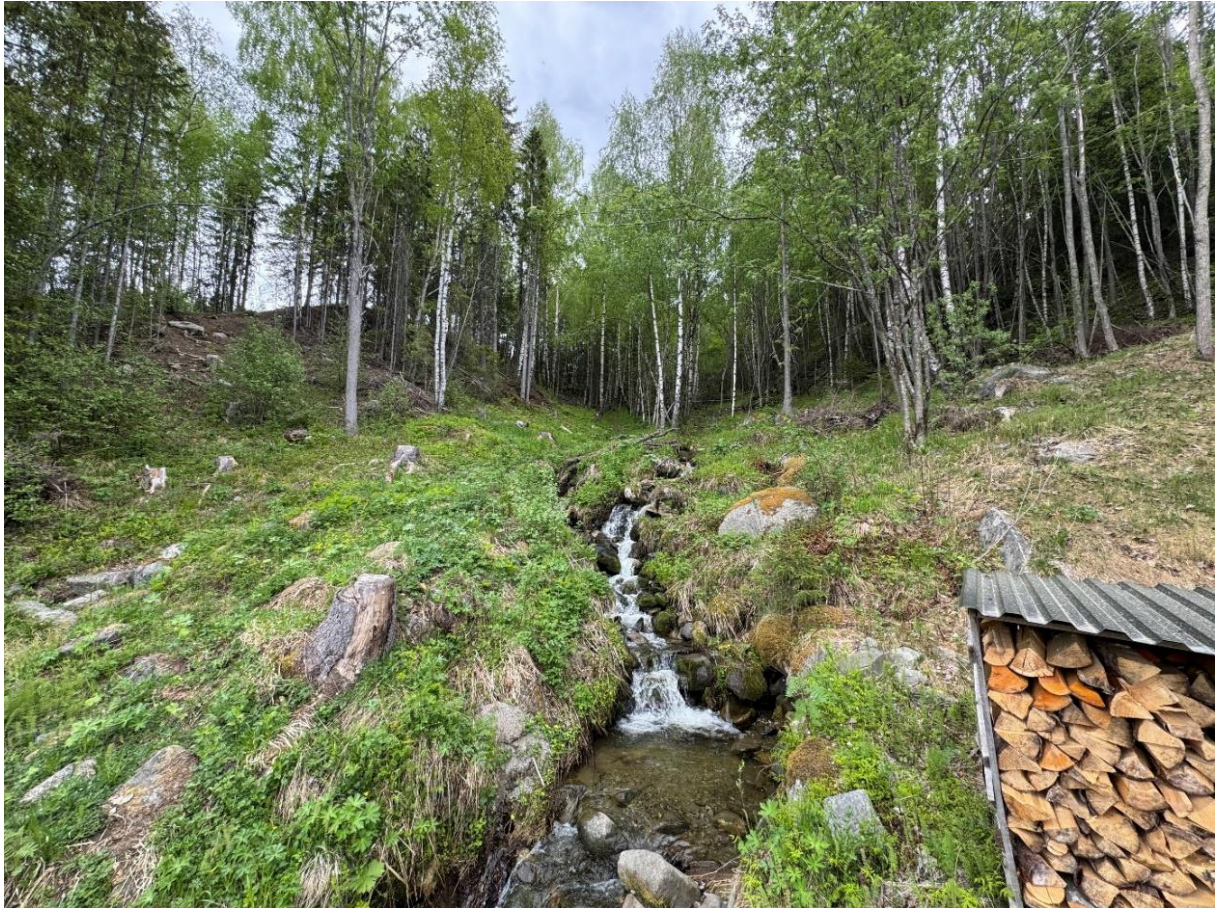
*Figur 8: Skråning og forsenkning sør for Leirbakken 12. Her vurderer vi at det ikke er bratt nok terreng, eller nok høyde på sidekantene til forsenkningene til at det er grunnlag for å inntegne faresone. Bildet ser mot sør.*

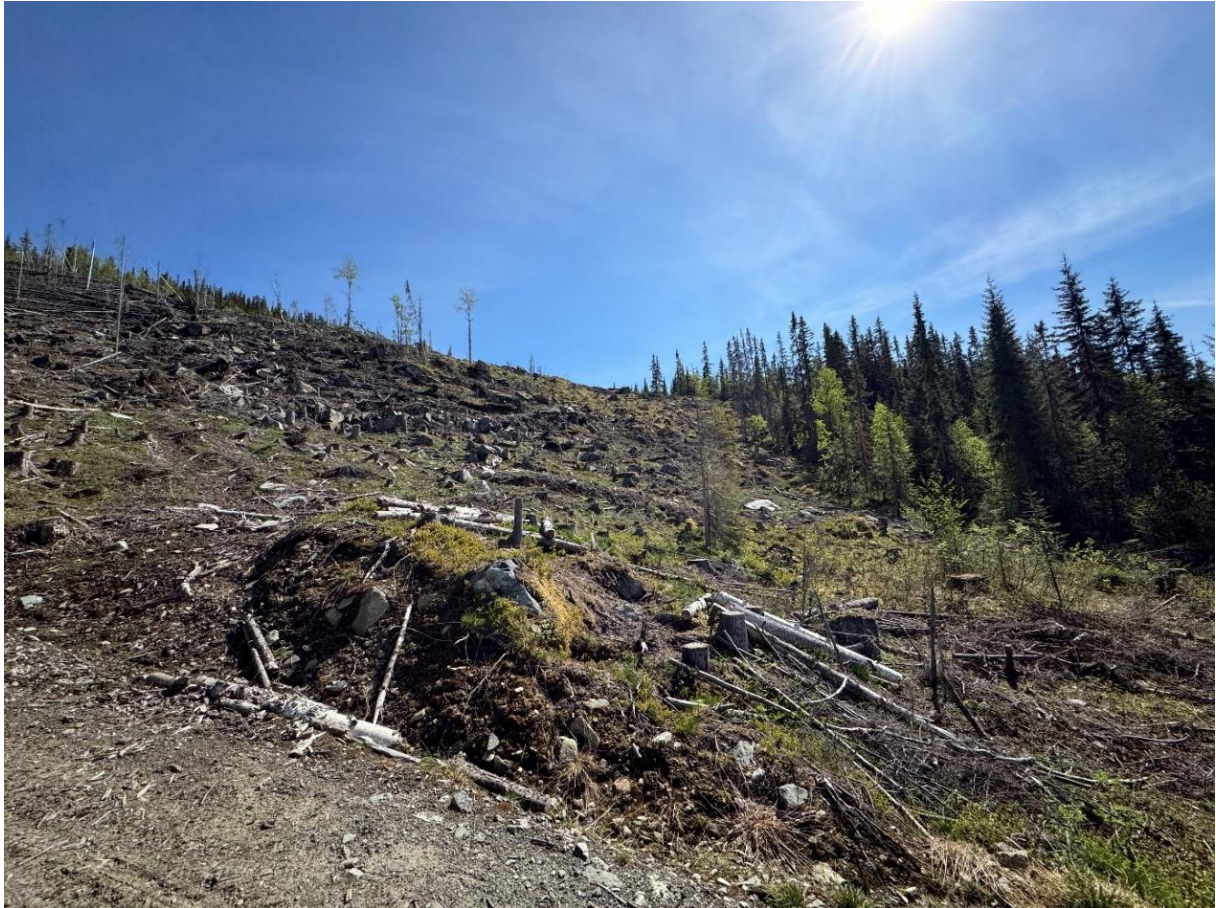
*Figur 9: Løsneområde Jord3-52 der nylig hogst avdekker grove morene. Dette gjør at vi vurderer løsnesannsynligheten for jordskred som svært lav, selv om skråningen har en terrenghelning som ligger til rette for utløsning av jordskred. Bildet ser mot sør.*

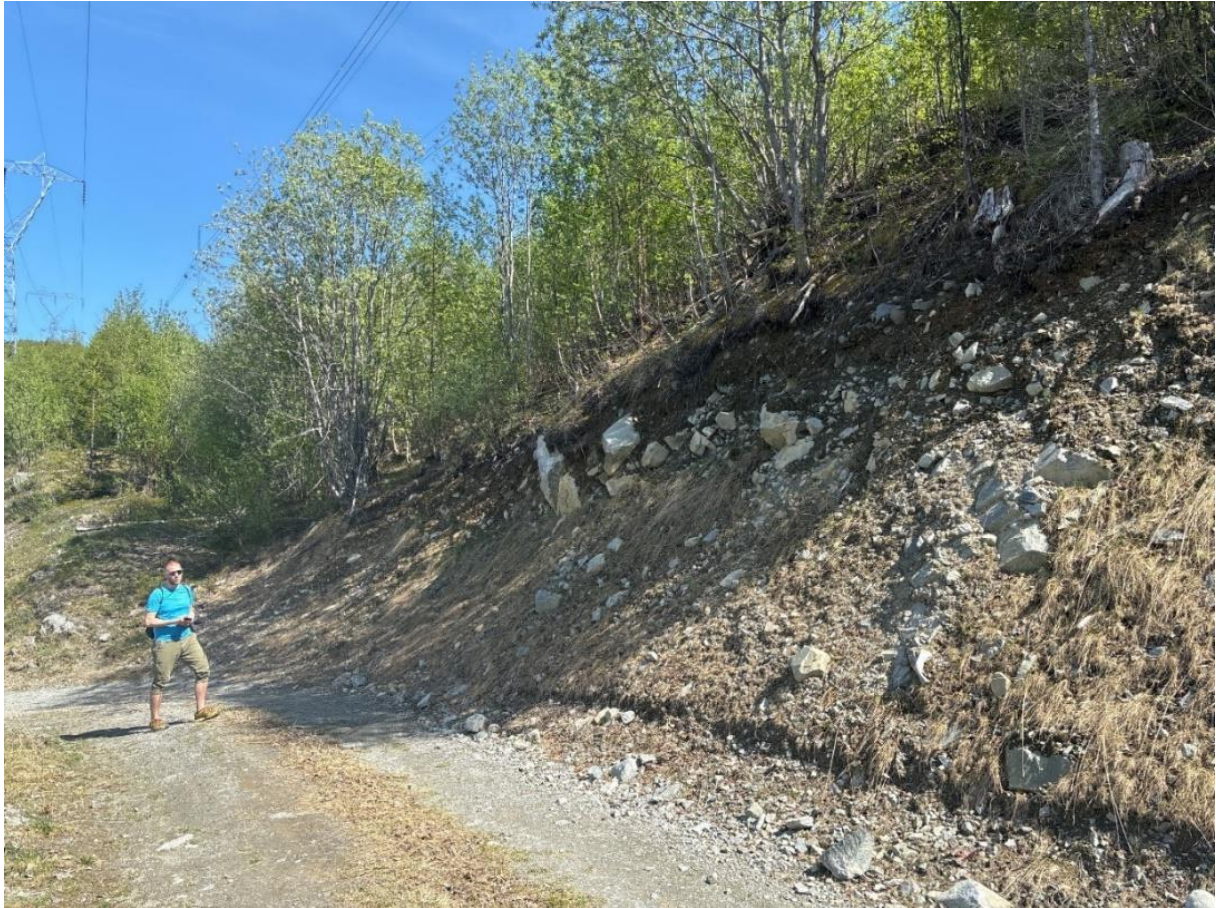
*Figur 10: Skråning sør for Vestlivegen der løsmasser nylig har rast ut. Infopunkt 9. Her er det inntegnet faresone jordskred som følge av en viss høyde på skråningen. Bildet ser mot sørøst.*

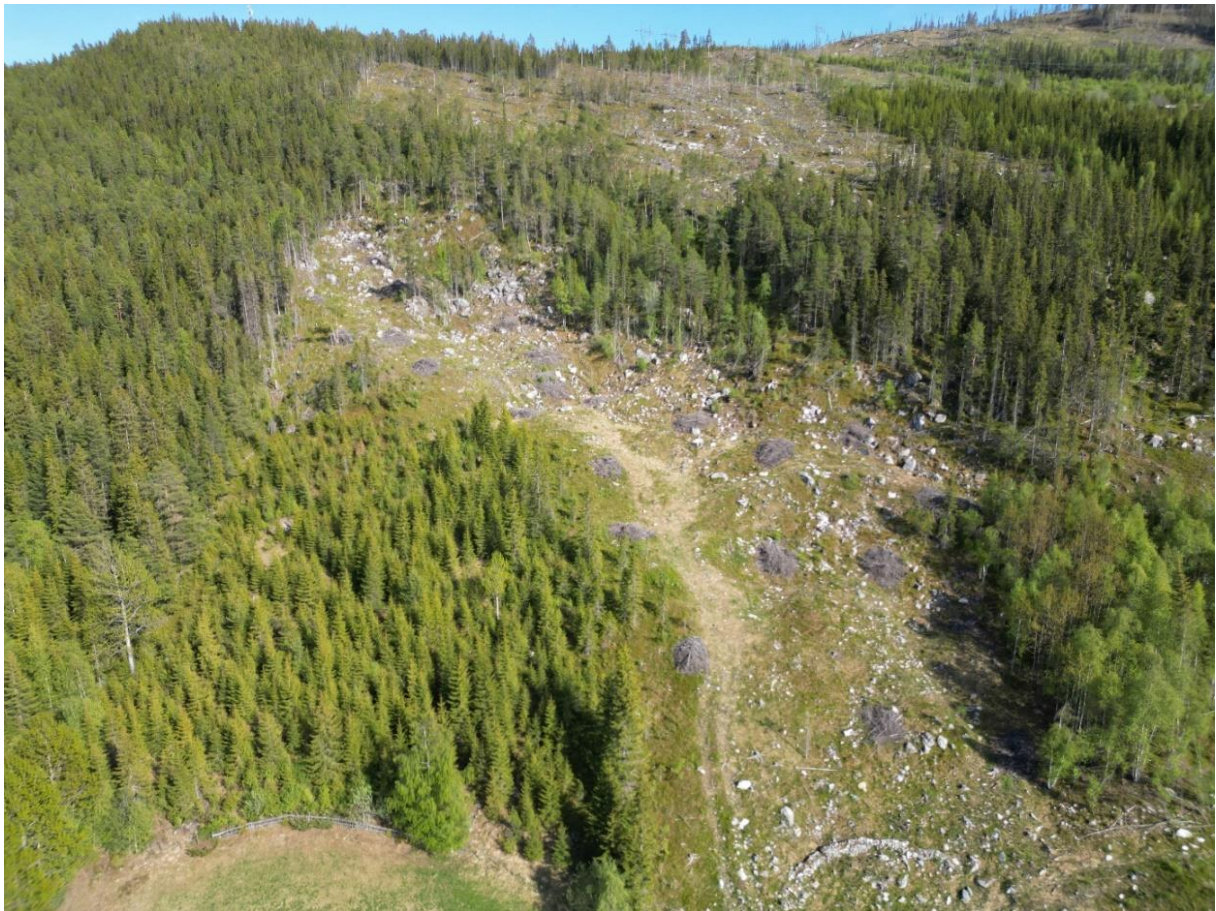
*Figur 11: Løsneområde Jord3-40 og 3-41, og Sno3-2 der relativt nylig hogst avdekker grove morene. Dette gjør at vi vurderer løsnesannsynligheten for jordskred og snøskred som svært lav, selv om skråningen har en terrenghelning som ligger til rette for utløsning av skred. Bildet ser mot sør.*
