| Oppdrag | Nummer og navn<br>23520 Ål, Vestlia – Skred- og flomvurdering for Ingrid Alne Kulufossen, Vestlia og deler av Oppsjø. | Oppdragsleder |
| Dokument | Nummer<br>23520-01-2<br>Utført av<br>Birgit Katrine Buck-Persson | Dato<br>2024-07-04<br>Kontrollert av<br>Espen Eidsvåg |

## Skredfarekartlegging for Kulufossen, Vestlia og deler av Oppsjø

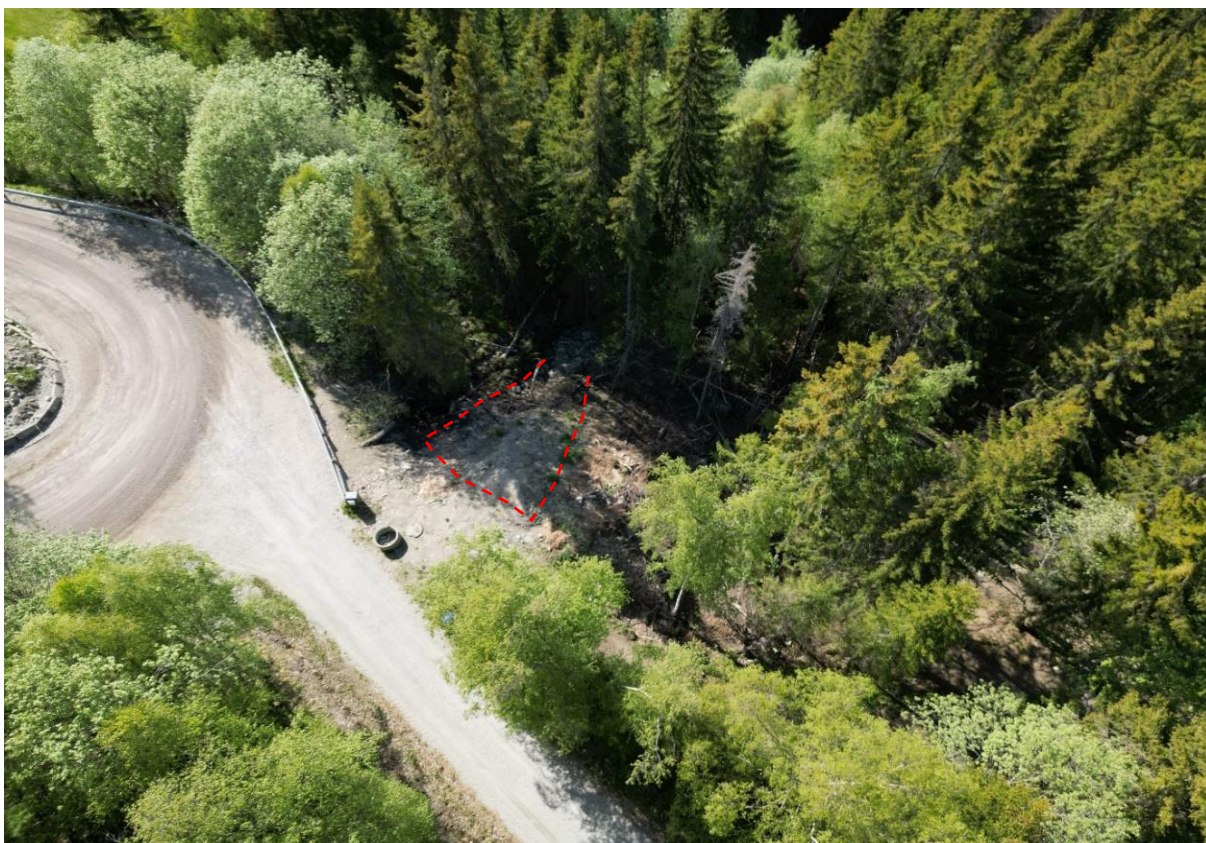
*Figur 12: Utrast fylling ved infopunkt 10 (merket med rødt omriss), helt øst i kartleggingsområdet, på nedside av Vestlivegen. Utløst som følge av høyere vannføring enn normalt i eksisterende bekkeløp under ekstremværet «Hans». Bilde tatt med drone, ser mot nord. Det er inntegnet faresone for jordskred i dette området, basert på at det er høyere avrenning og terrenget har en helning som legger til rette for jordskred.*

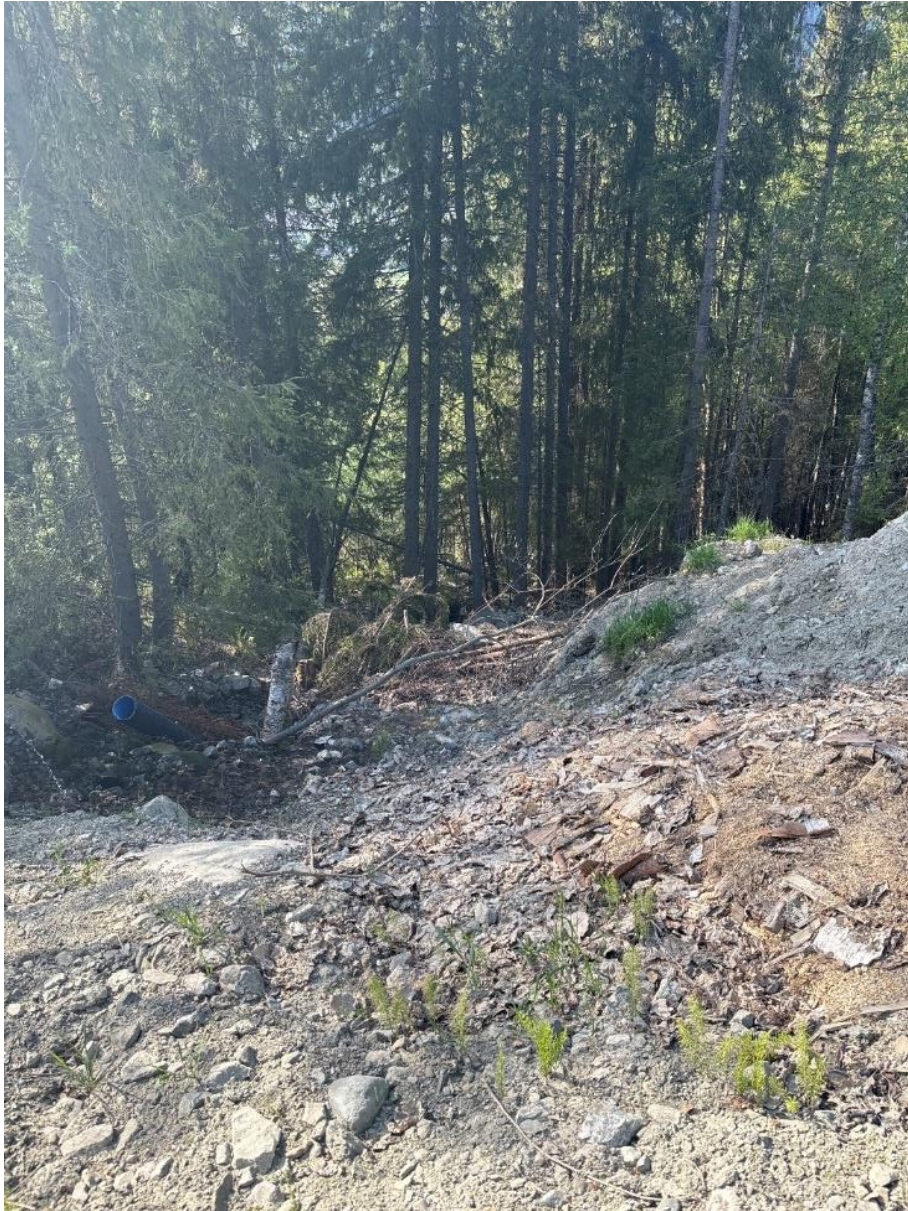
*Figur 13: Nærbilde av utrast fylling (infopunkt 10). Bildet ser ned skråningen, mot nord.*

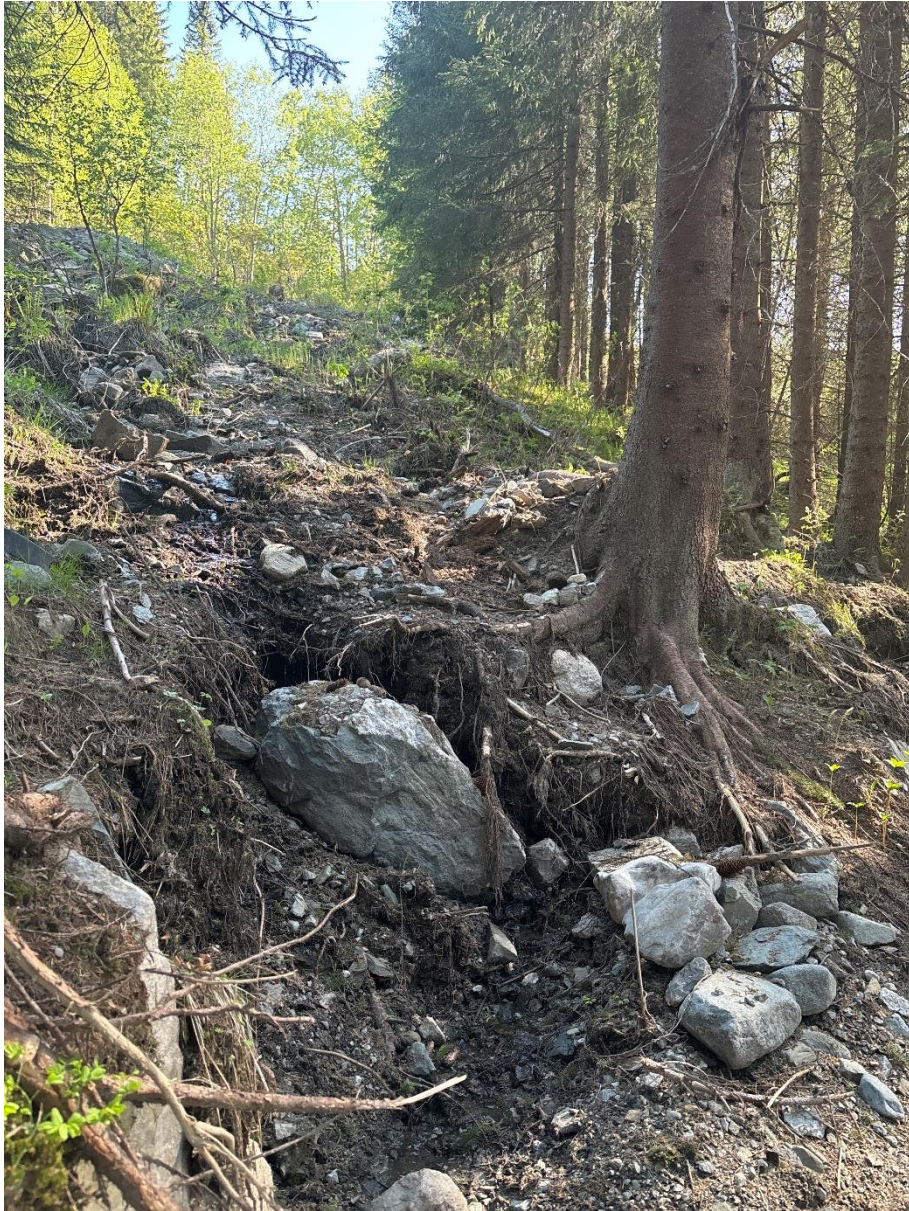
*Figur 14: Erosjon og massetransport i forbindelse med høyere vannføring enn normalt i bekkeløpet. Lateral spredning er opp mot 15 m fra eksisterende bekkeløp. Bildet er tatt på kote + 534.*

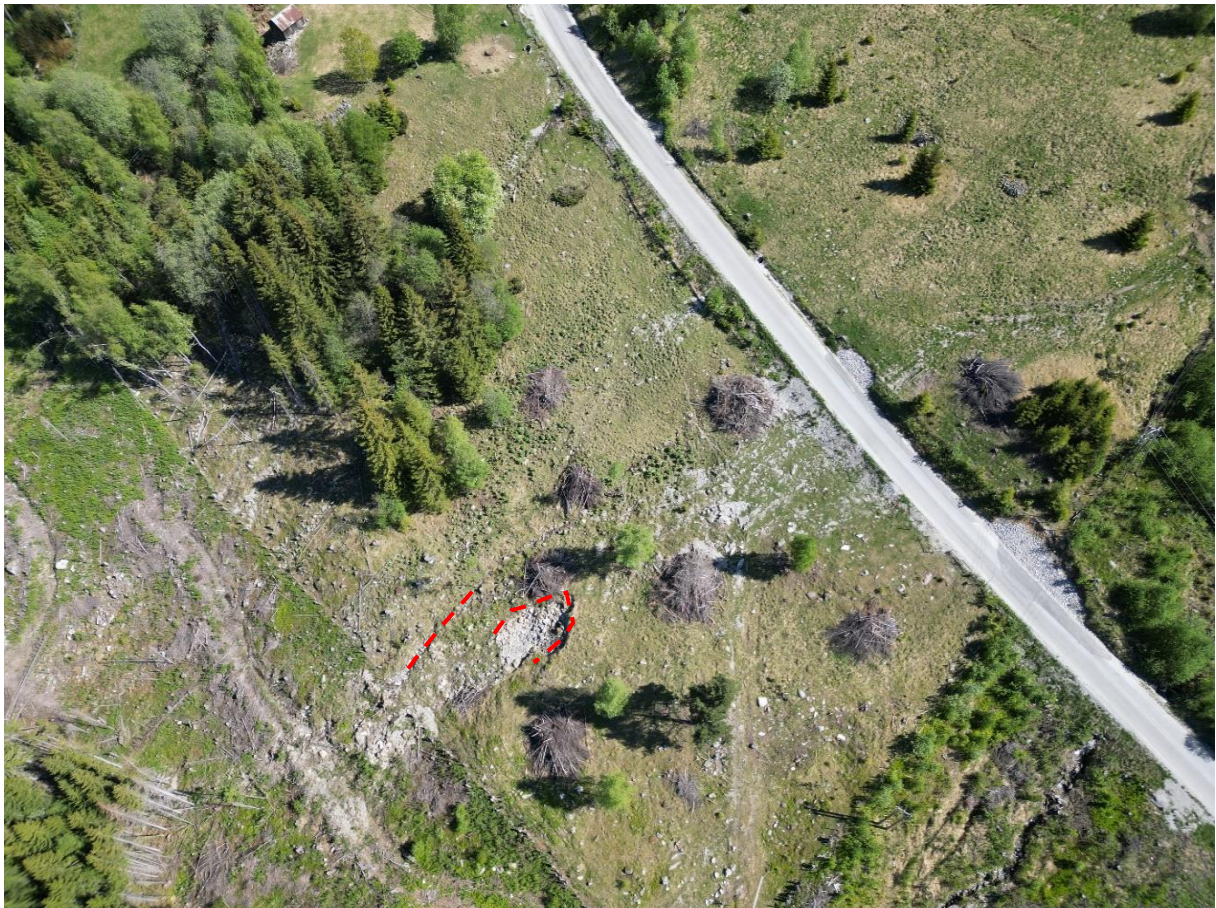
*Figur 15: Dronebilde av tydelige erosjonsspor (merket med rødt), gitt som infopunkt 11, dannet som følge av vann på avveie. Det er tydelig at vann fra overliggende skråning har tatt en ny retning over nylig hogd område. Infopunkt 11 er rett over skredet ved Bråten (omtalt som skred nr. 4). Gardstunet «Dokklien» ses så vidt til venstre i bildet.*

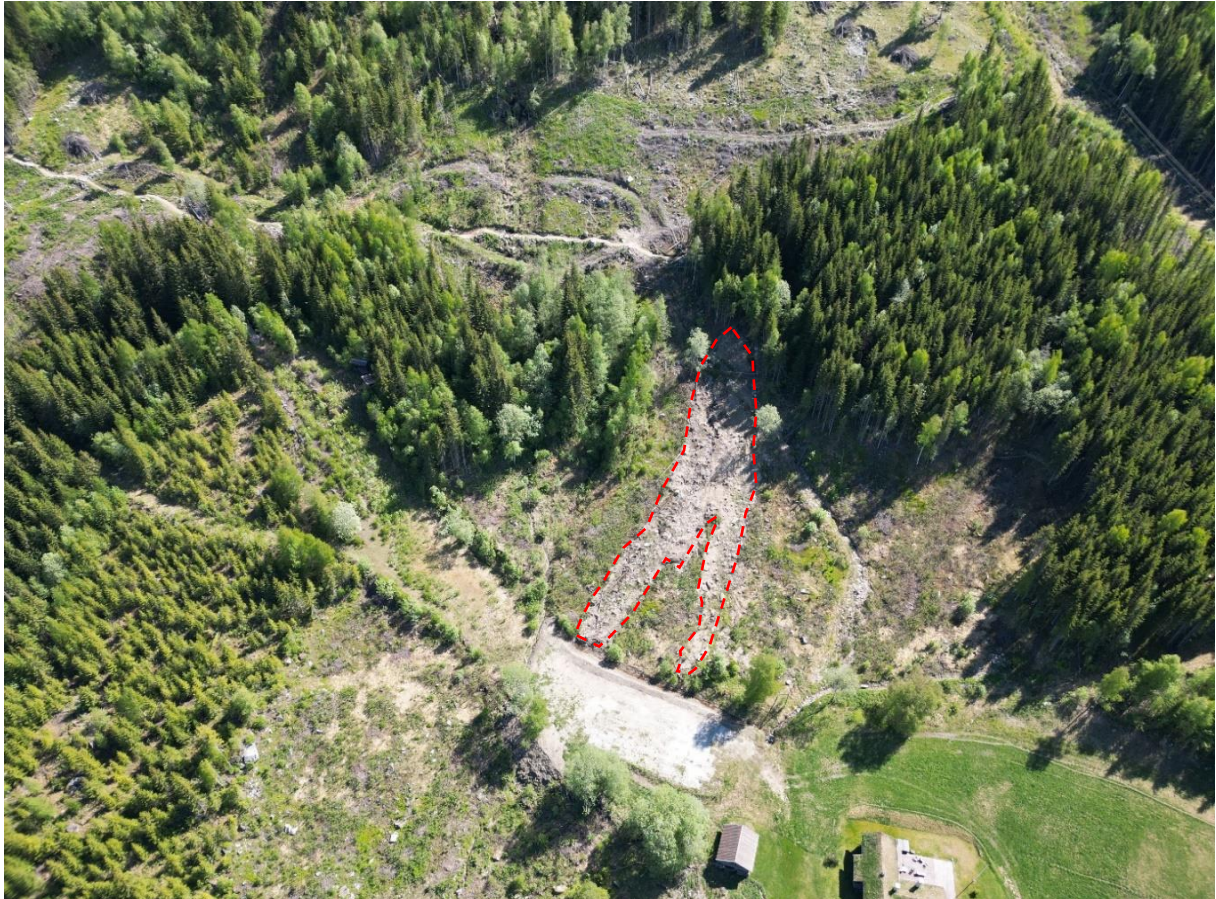
*Figur 16: Dronebilde tatt mot sør av jordskred som gikk ned til Bråten» (utløpet slik det ses i dag er merket med stiptet rød linje). Utløst under ekstremværet "Hans", 08.08.2023. Skredet hadde utløp ned til grå flate, med slam og vann hadde lengre utløp. Skred nr.4.*

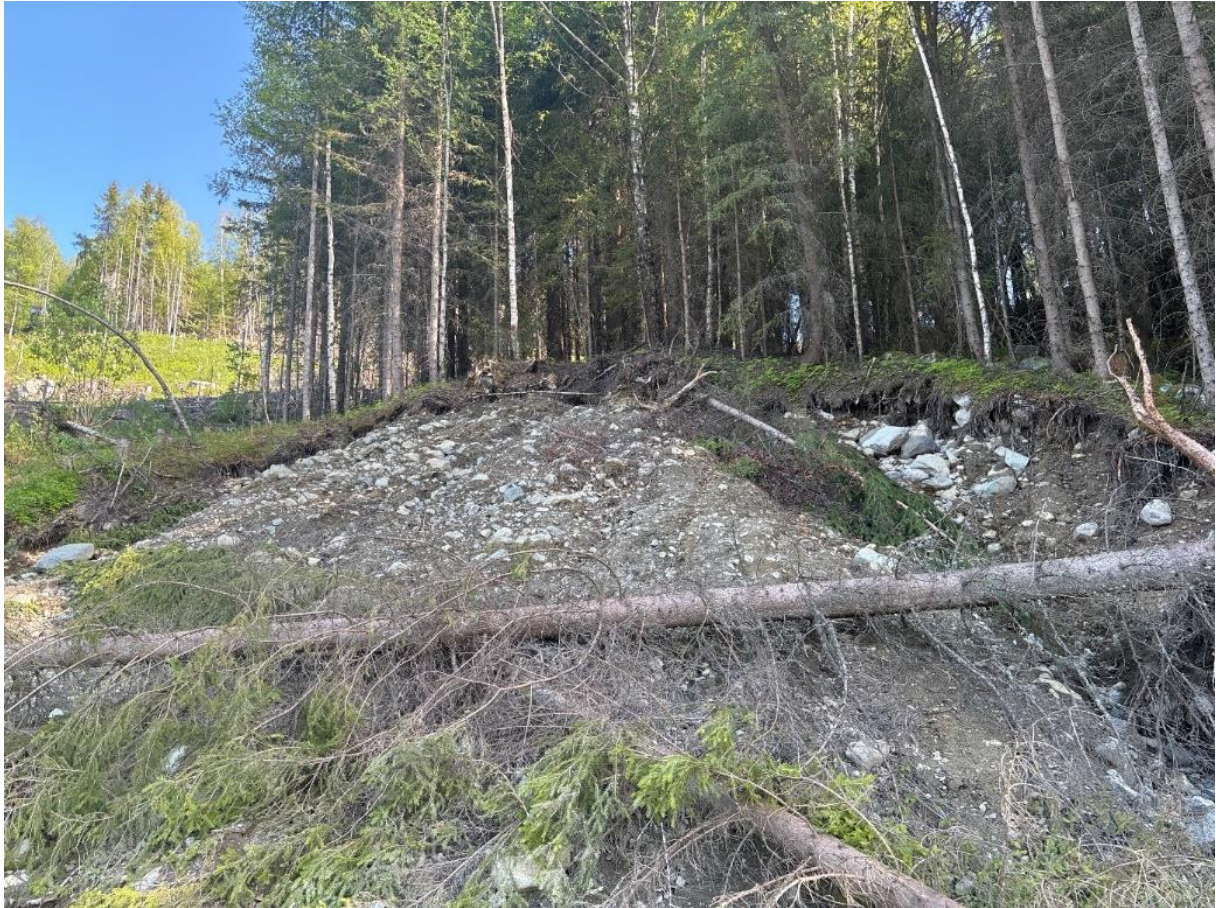
*Figur 17: Bilde av øvre del av løснеområdet til skredet vist i Figur 16. Bruddhøyden er opp mot 1 m. Utløste skredmasser er usorterte og avrundet, noe som tyder på morenemasser. I tillegg ble vegetasjonslag og humuslag utløst. Bildet ser opp skråningen, mot sør.*

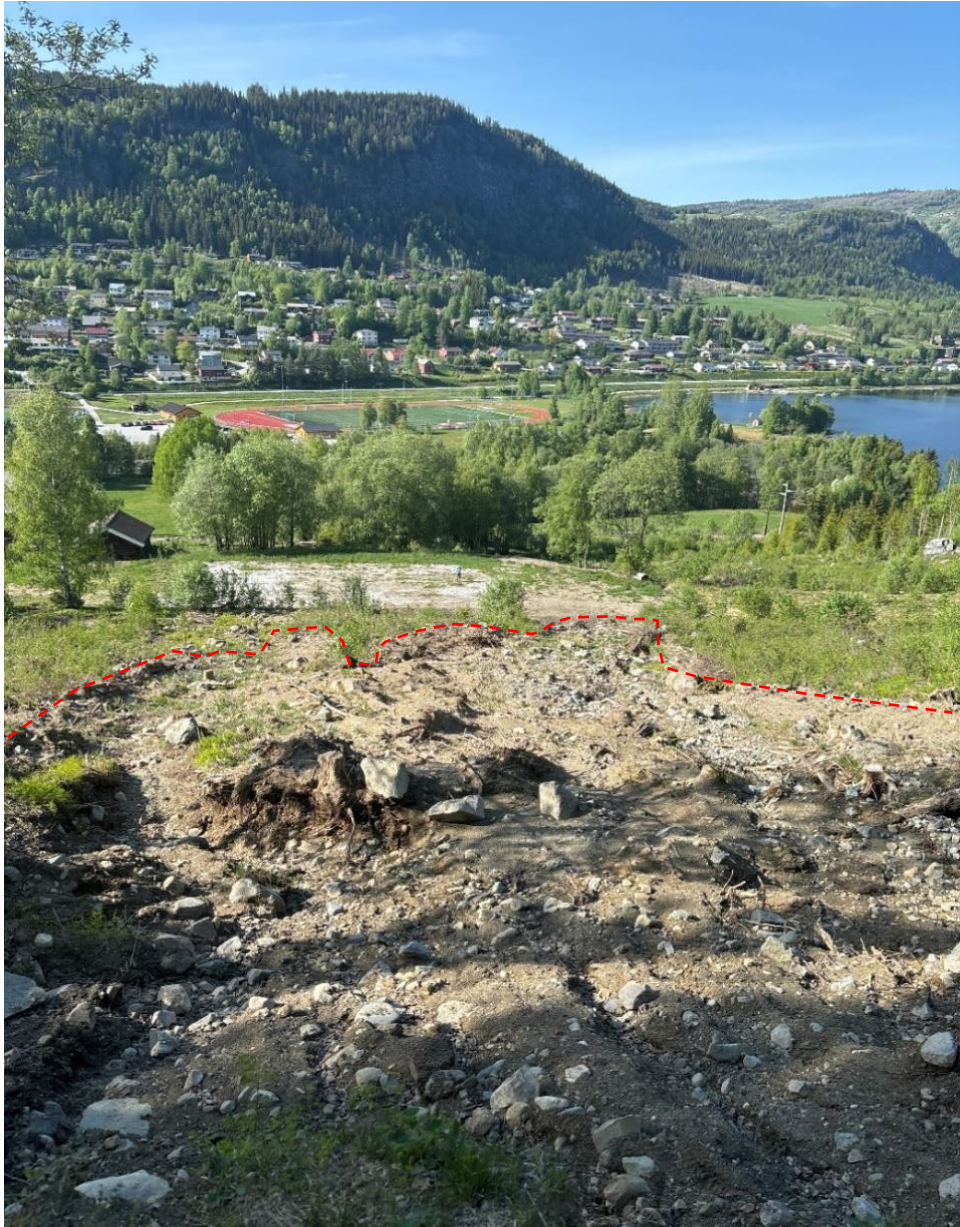
*Figur 18: Bilde viser utløpet av skredet vist i Figur 16 ved Bråten, skred nr. 4. Bildet ser mot nord. Omtrentlig utløp av skredmasser er merket rødt.*

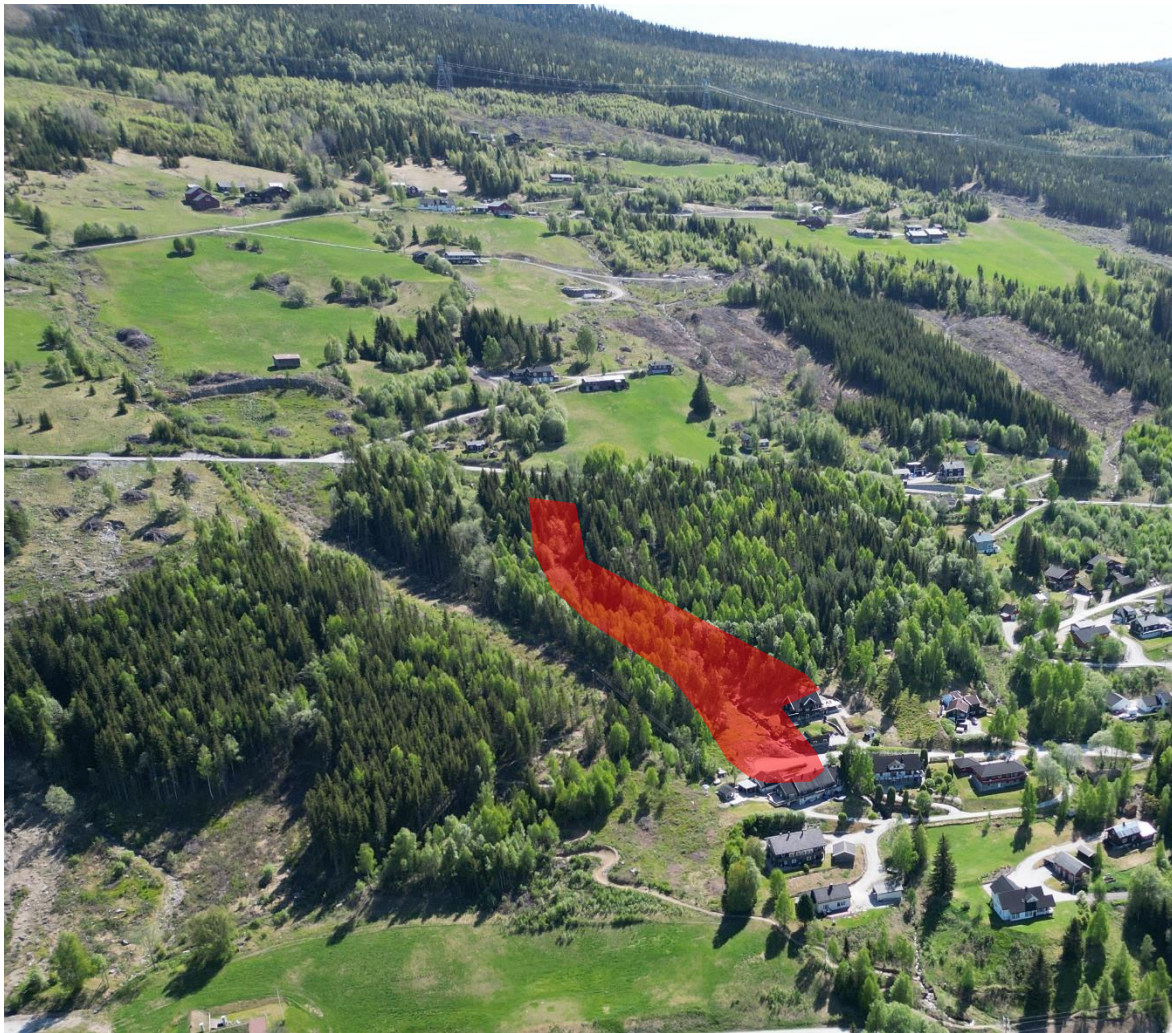
Figur 19: I en situasjon der produktiv skog er tatt vekk vurderer vi at Leirbakken 12 og 13 vil ligge utsatt til for jordskred med årlig sannsynlighet større enn 1/1000. Omtrentlig faresone for jordskred med årlig sannsynlighet større enn 1/1000 der effekt av skog er sett vekk ifra er inntegnet med rødt.

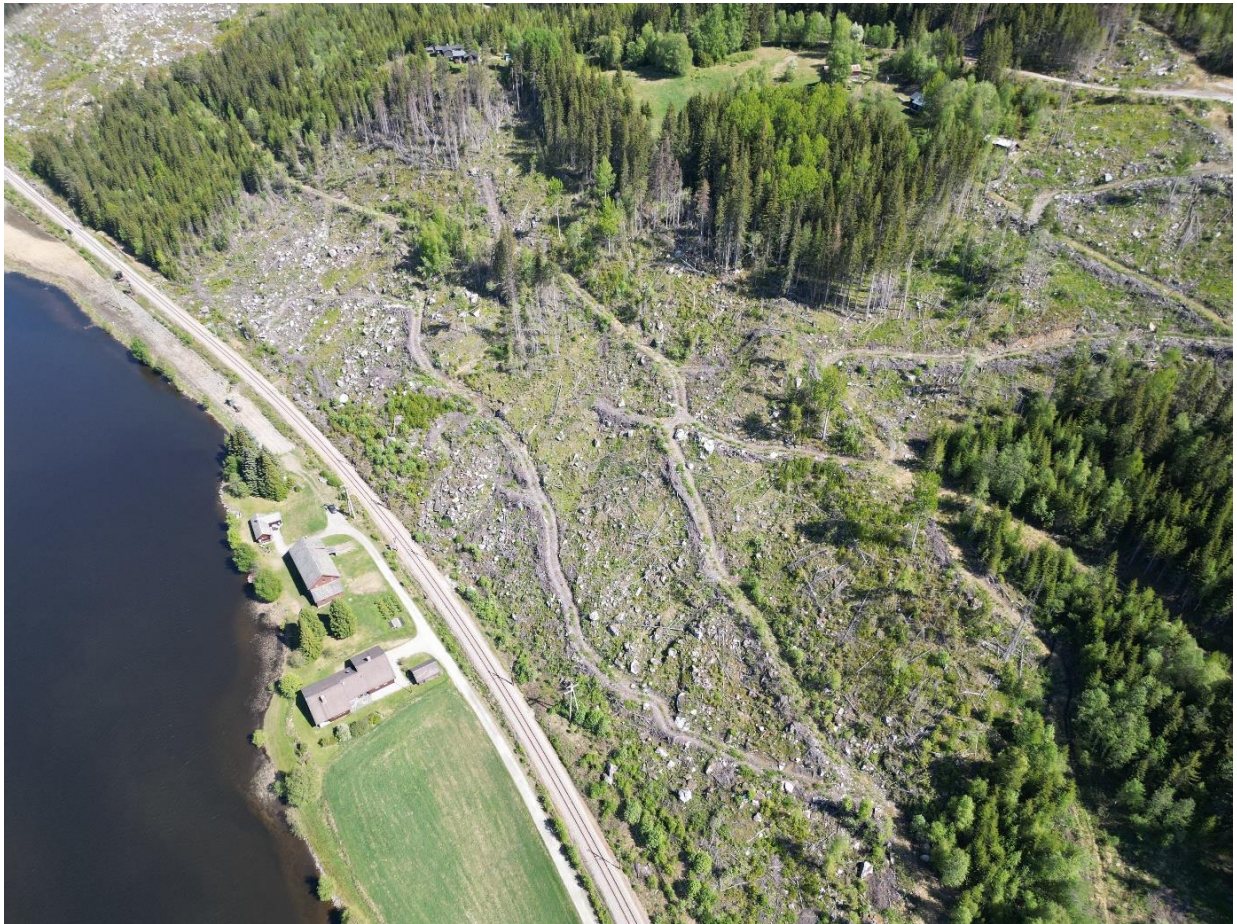
*Figur 1: Nedre deler av kartleggingsområdet har grovere løsmasser. Dette er med på å redusere løsnesannsynligheten for både jordskred og snøskred. Jordskred da vann drenerer bedre, og det skal mer til for at det bygger seg opp et poretrykk. For snøskred vil ruheten hindre oppbyggingen av sammenhengende flak av snø. Bildet er tatt mot sørøst, med drone.*

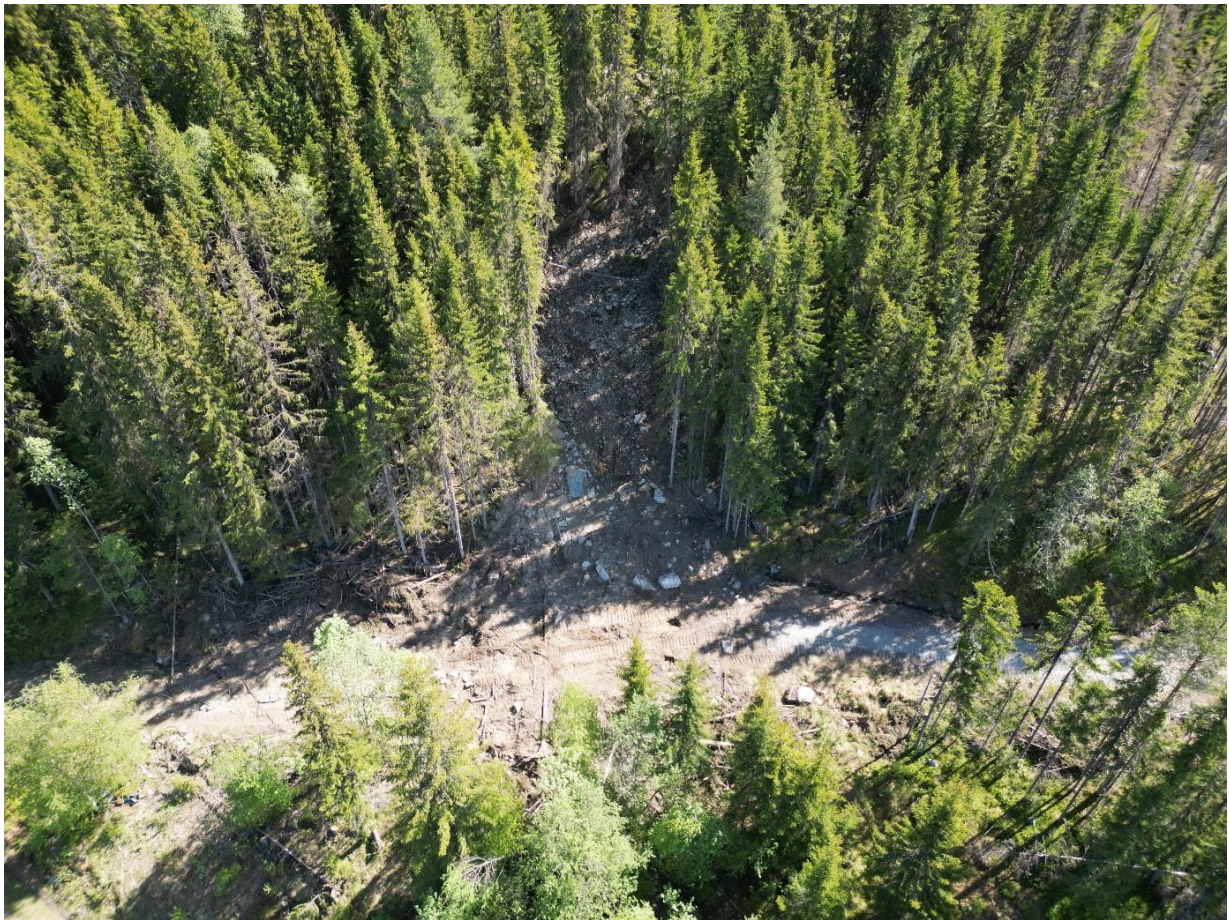
*Figur 2: Skred som har gått inn i kartleggingsområdet, ned på skogsbilveg. Dette skredet er gitt som nr.1 og ble trolig utløst under ekstremværet «Hans» i perioden 07-08.08.2023. Bildet er tatt mot S, med drone.*

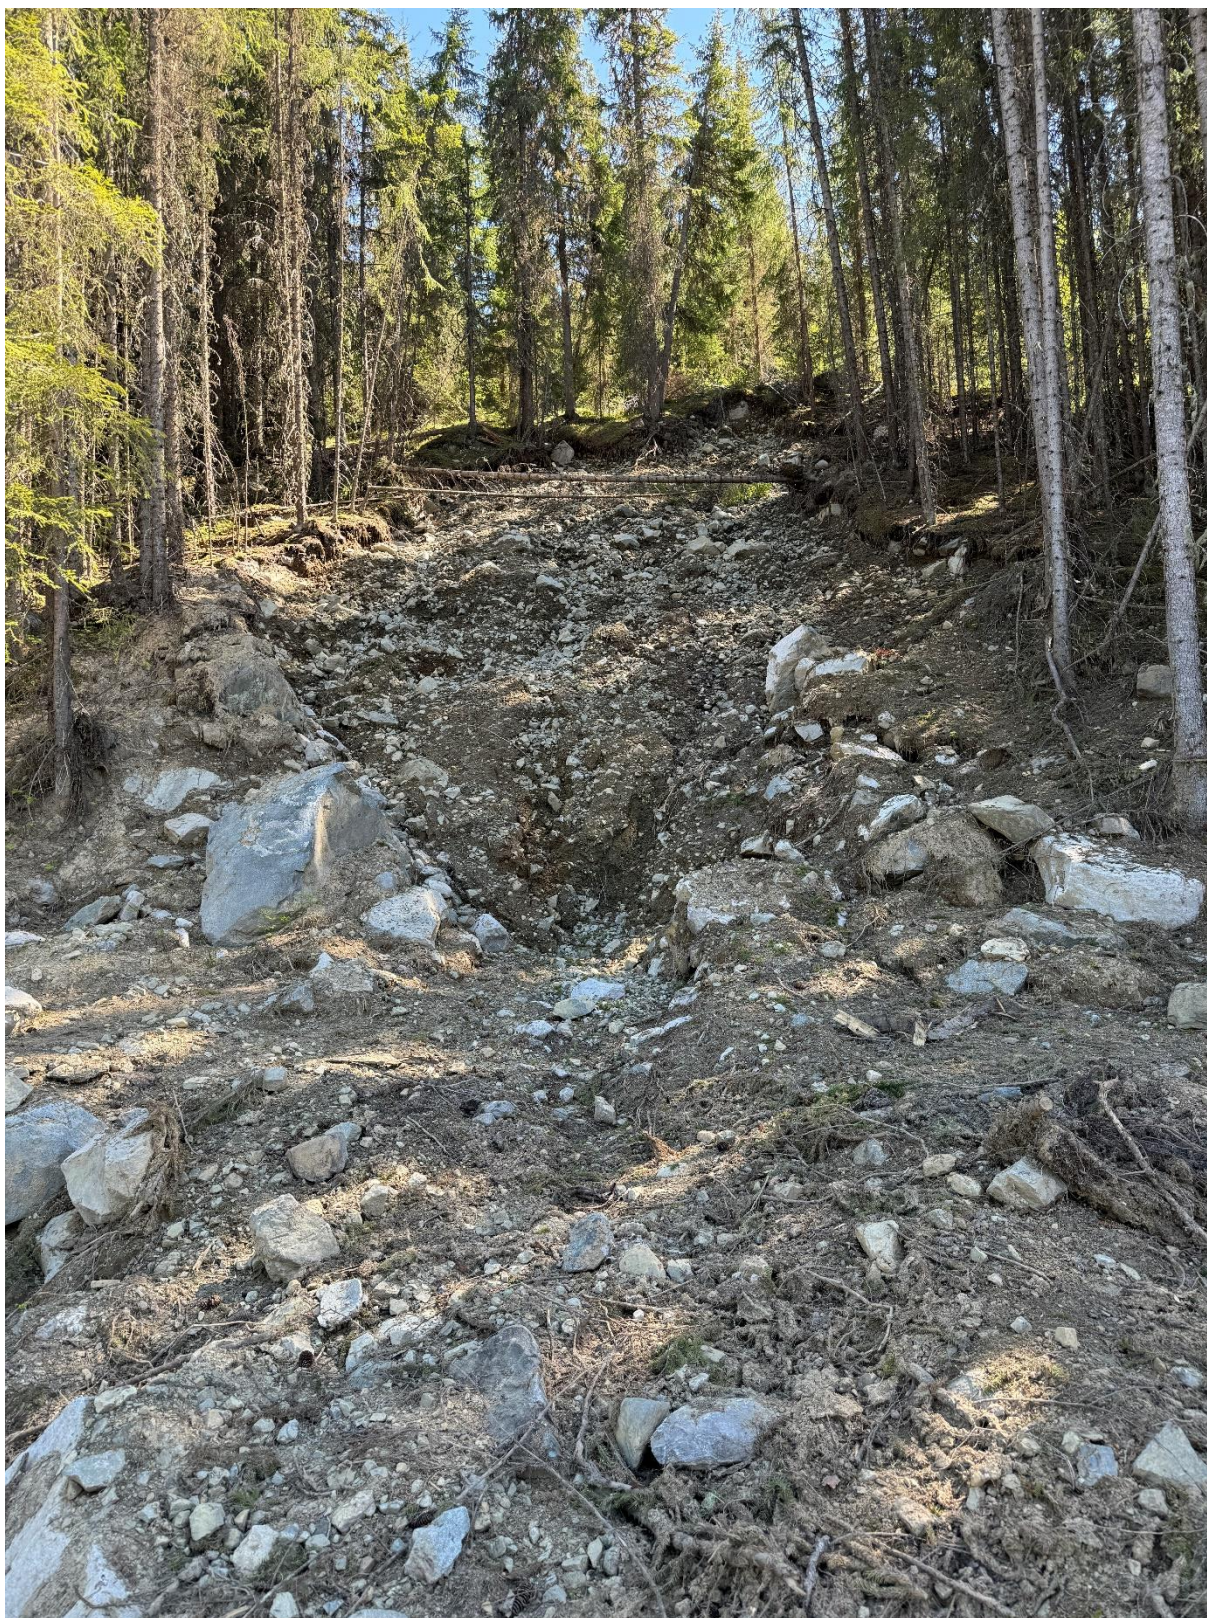
*Figur 3: Nærbilde av skredet. Skredmassene er usorterte, med både finere og grovt materiale med blokker opp mot 1m<sup>3</sup>.*

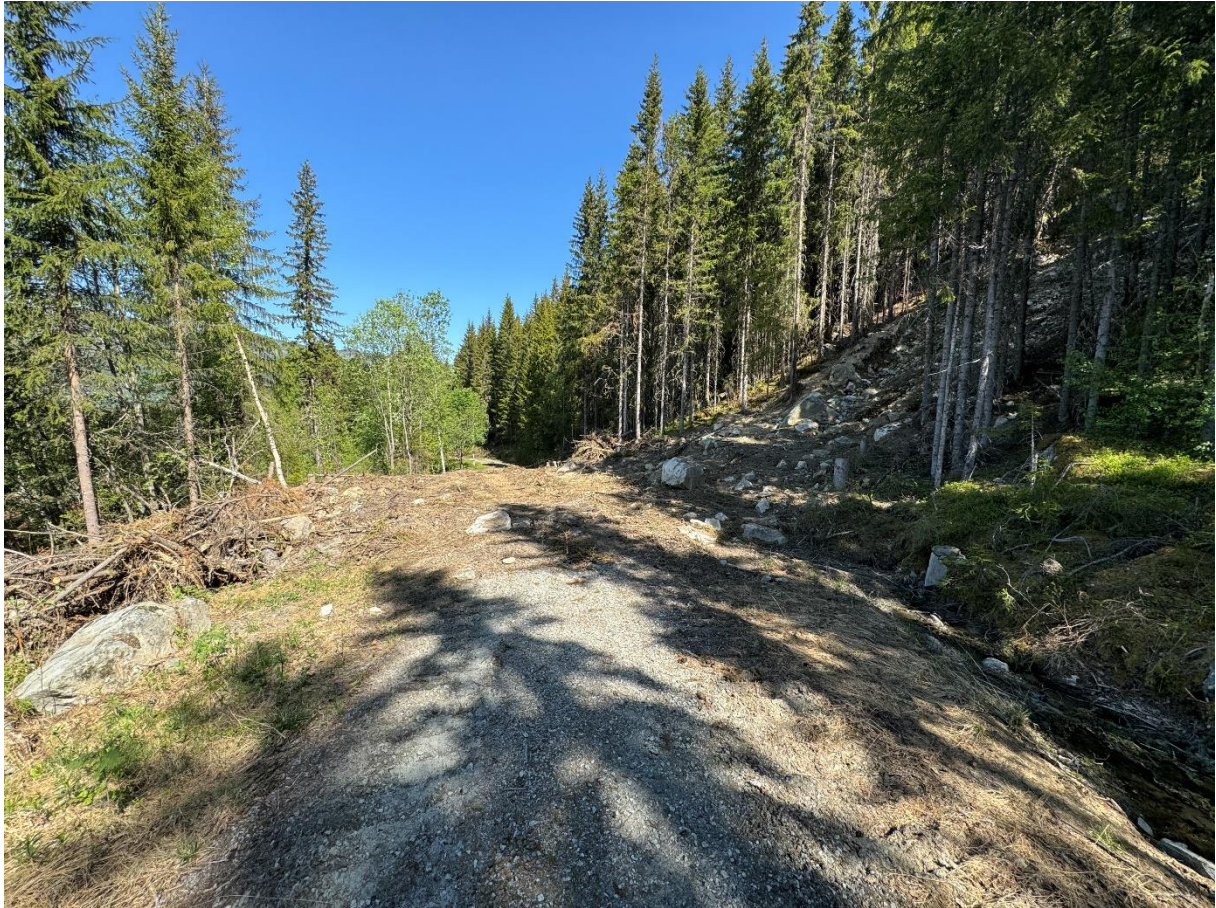
*Figur 4: Skredet (nr. 1) krysset vegen. Usikker på om vegen har blitt ryddet for skredmasser. Nedside veg lå det skredmasser 2-3m fra vegen. Bildet er tatt mot øst.*

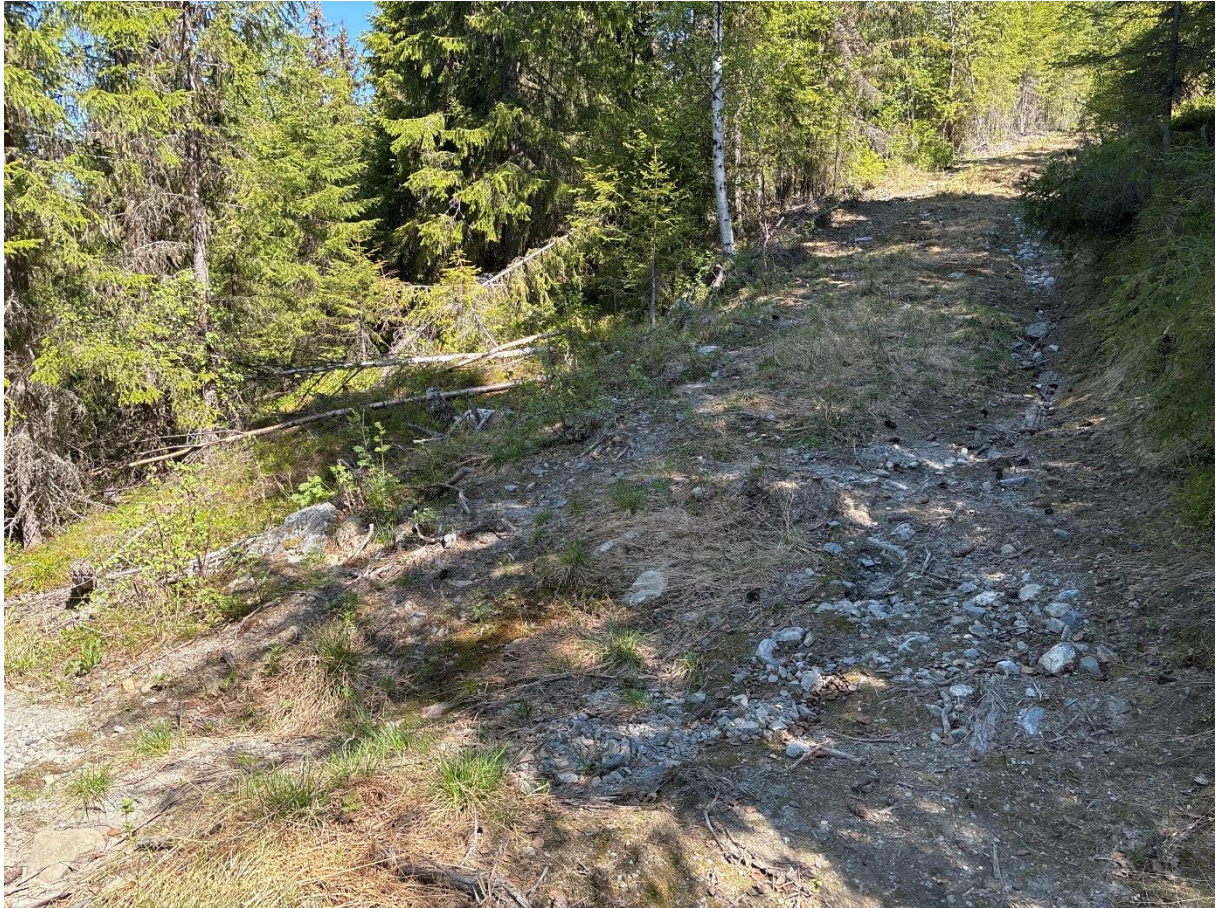
*Figur 5: Lavpunkt veg på overliggende skogsbilveg har vært utløsende faktor for skredet vist i Figur 2 til Figur 4. Bildet er tatt på kote + 563, og ser mot øst.*

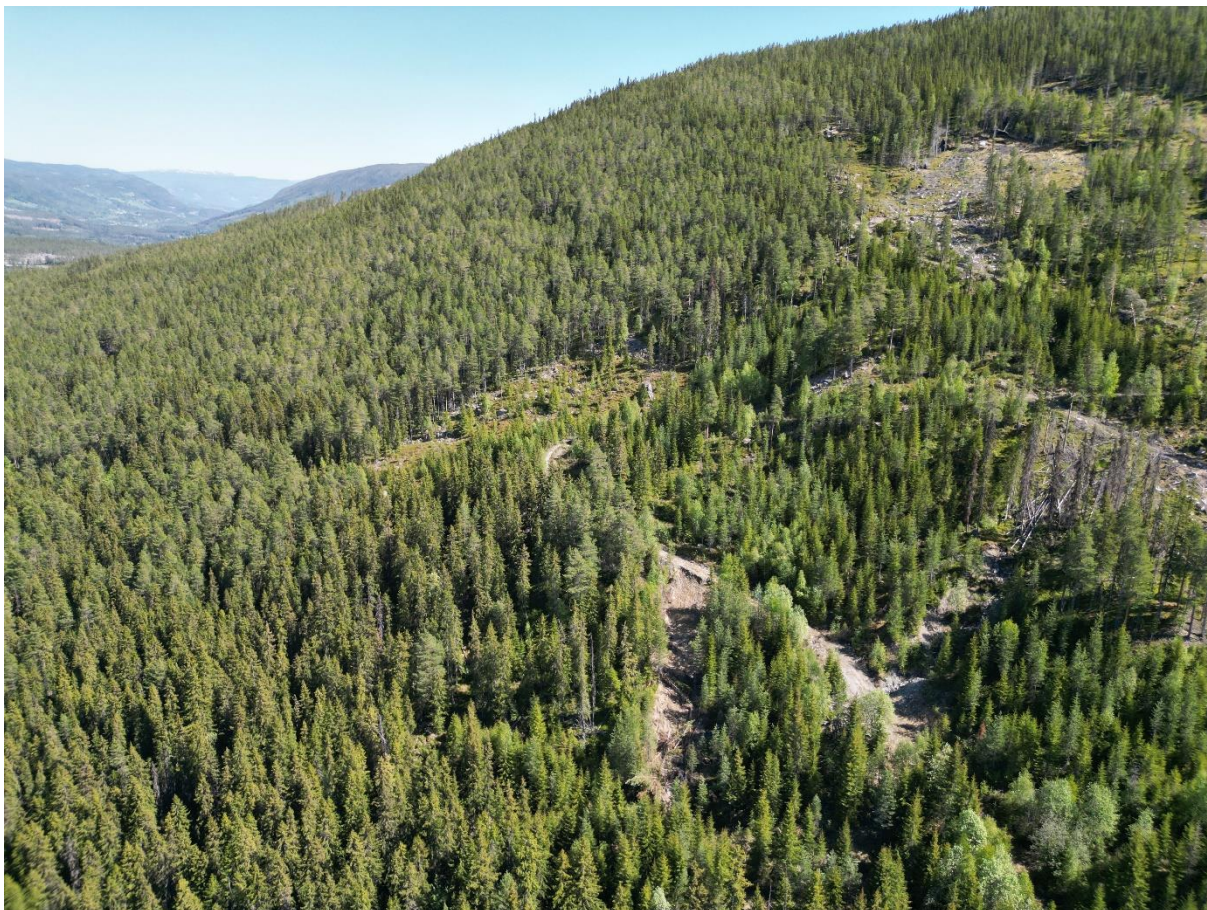
*Figur 6: Dronebilder avdekte at det er flere skred som har gått i påvirkningsområdet. Her vises et, nr 2, som har gått fra kote + 585, fra skogsbilveg. Skredmasser nådde ikke ned til kartleggingsområdet. Skredet ble trolig utløst under ekstremværet «Hans» i perioden 07-08.08.2023.*

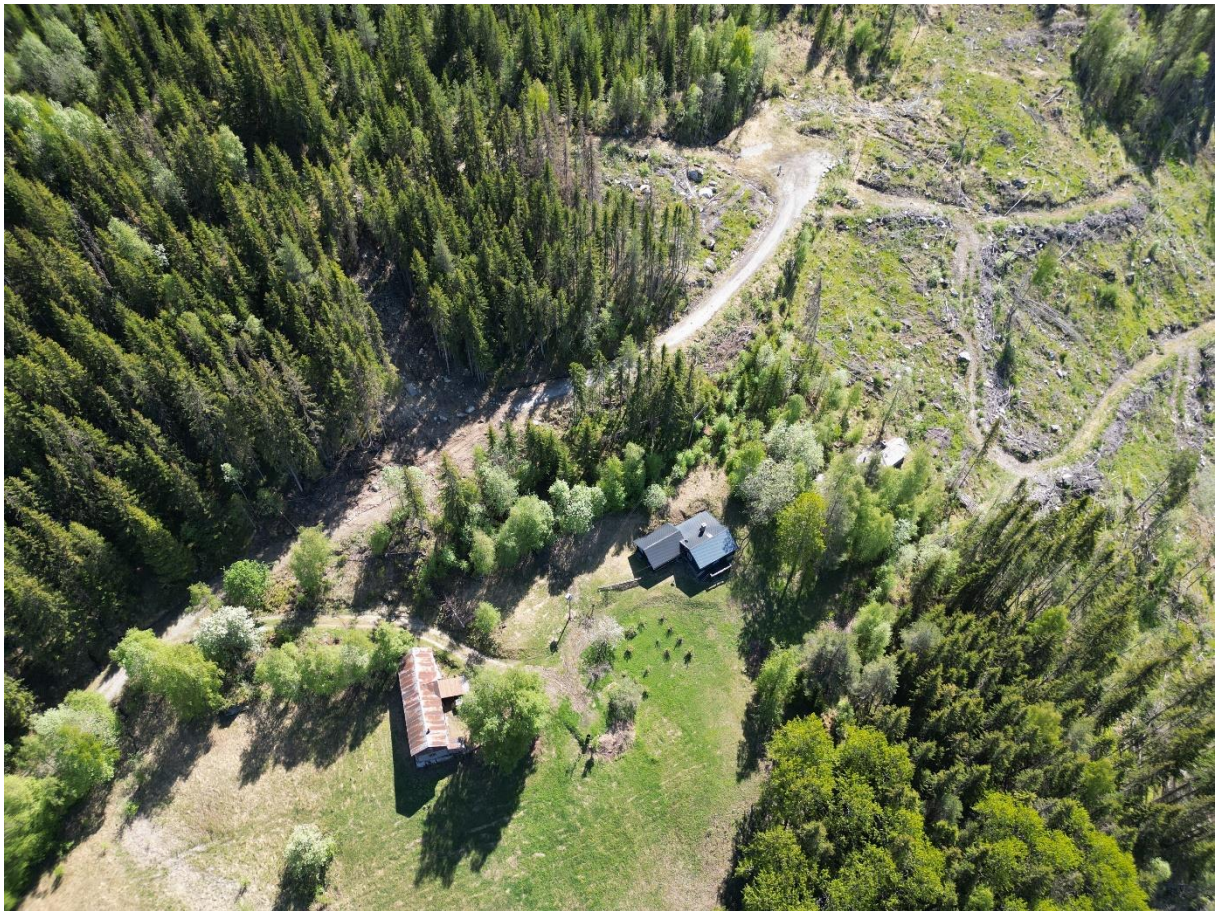
*Figur 7: Øvre bebyggelse i kartleggingsområdet. Ved fjerning av produktiv skog vil bygg til venstre i bilde være utsatt for jordskred fra overliggende skråning med årlig sannsynlighet større enn 1/1000.*
