## Vedlegg 4 – Hydrologiske kurver

Opprettet av: Henrik Langbråten  
Prosjektnummer: 10232378  
Prosjekt: Nye Mellsenn VBA  
Kunde: Øystre Slidre kommune  
Prosjektleder: Monica Sandvik

### Kurver for vannføring før og etter vannuttak

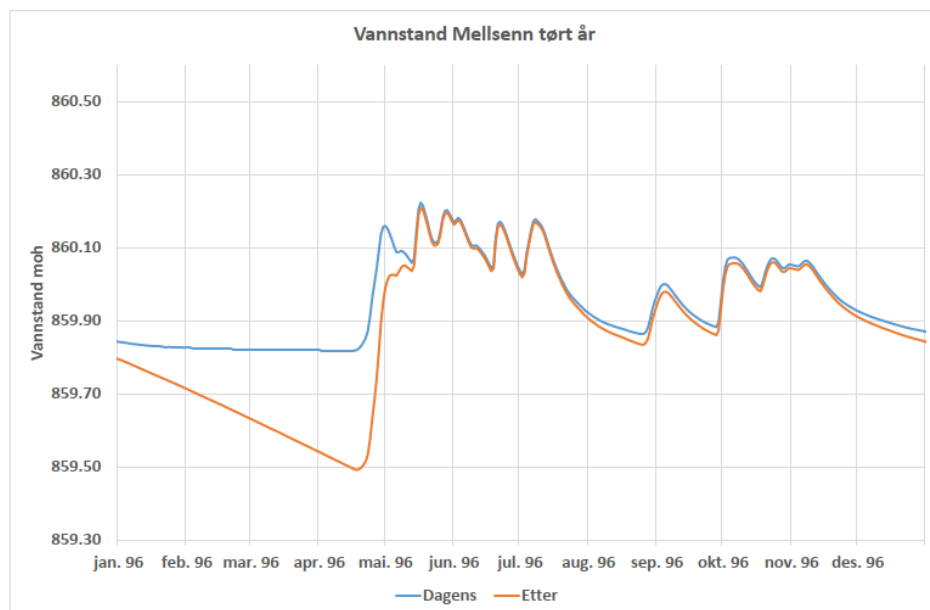
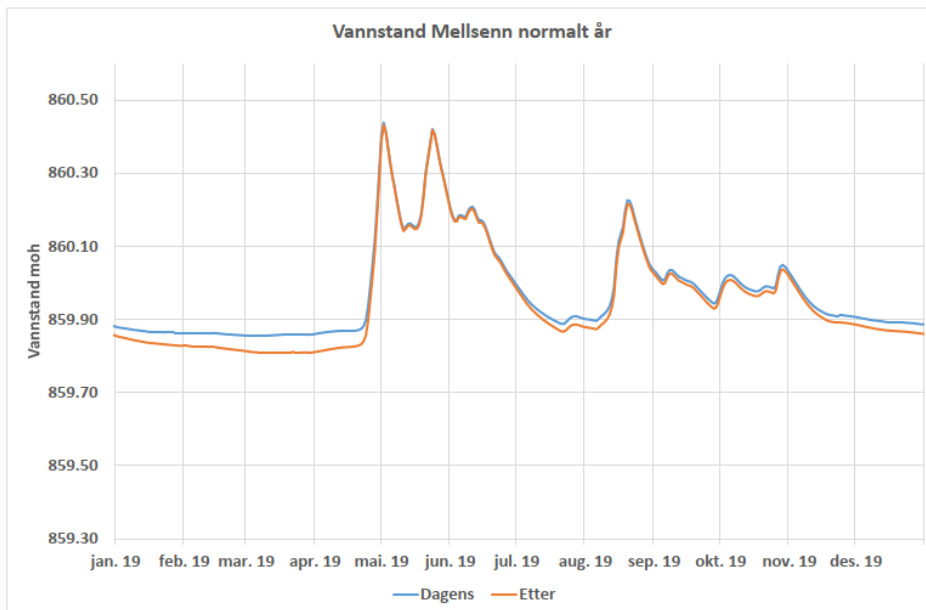
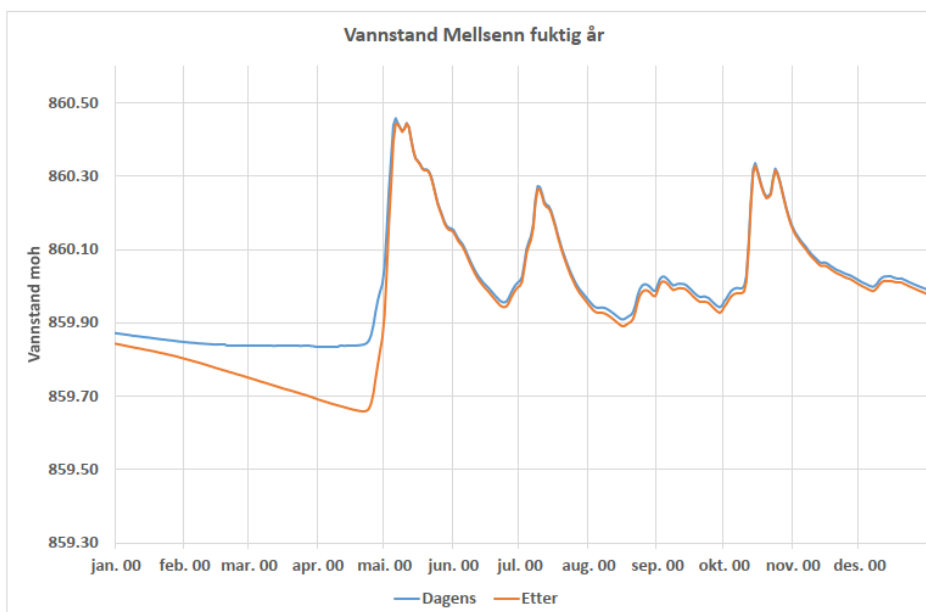
## Kurver for vannstand i Mellsenn, før og etter vannuttak
