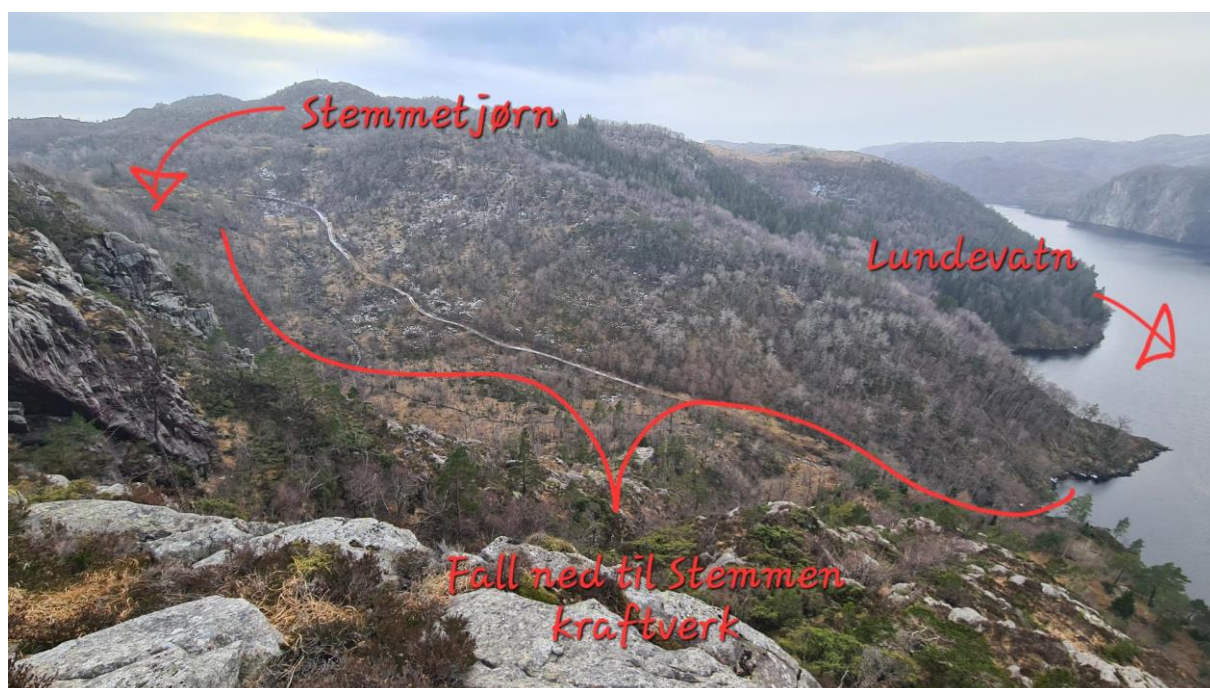
Figur 1: Vidvinkelbilde over fallstrekningen fra Stemmetjørn og ned til Lundevatn.

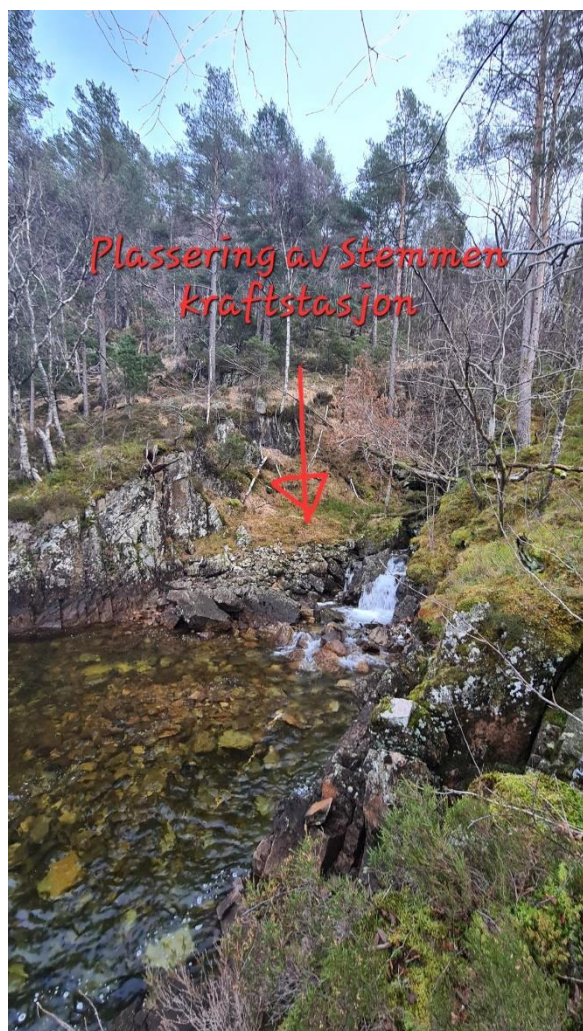
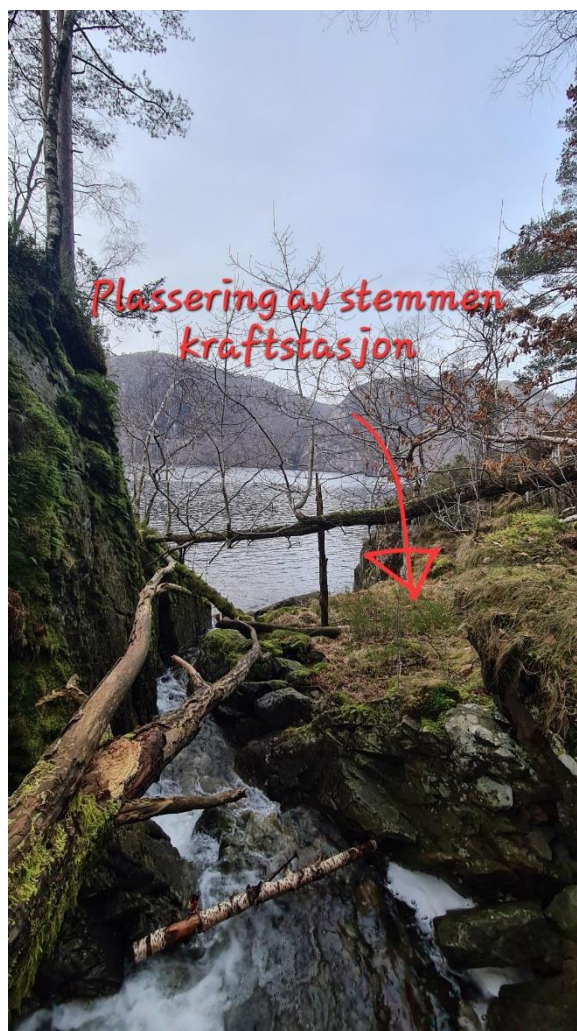
Figur 2 og 3: Planlagt plassering av stemmen kraftstasjon. Endelig plassering fastsettes etter nærmere dialog med Sira-Kvina.

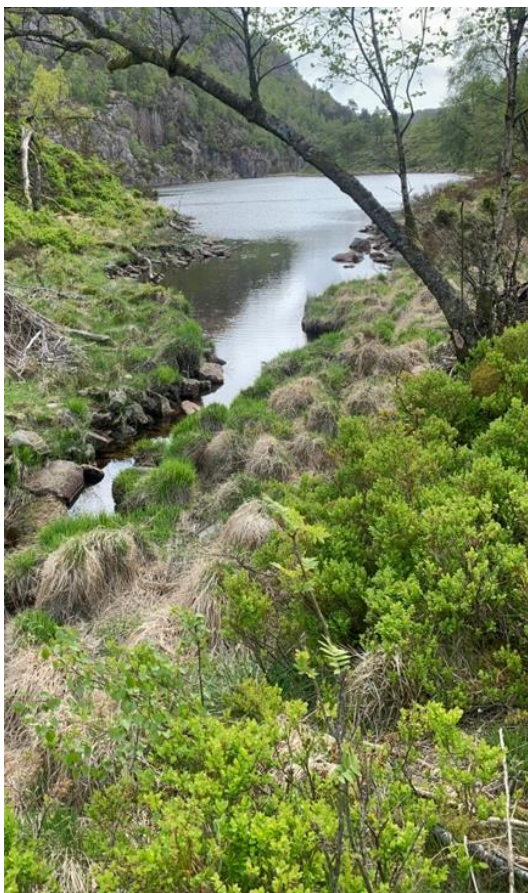
Figur 4: Område for plassering av demning i utløpet til Stemmetjørn sett mot sydlig retning.

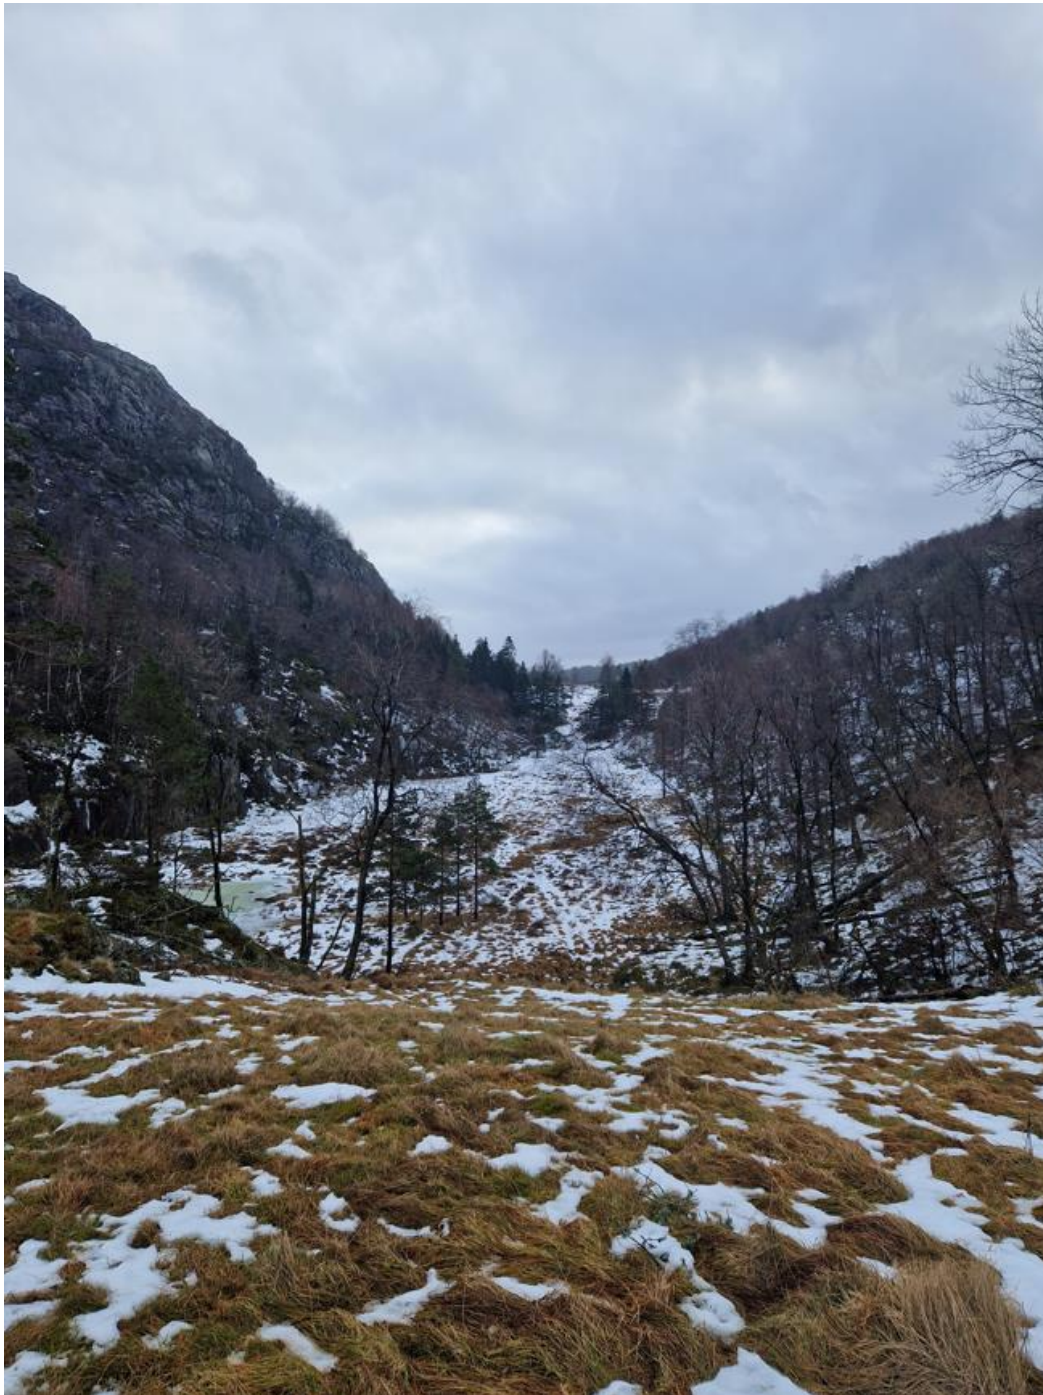
Figur 6: Sydlig ende av Stemmetjørn. Hallandsvatn kraftstasjon plasseres avhengig av grunnforhold i nærmeste eller motsatt side av myrområdet.

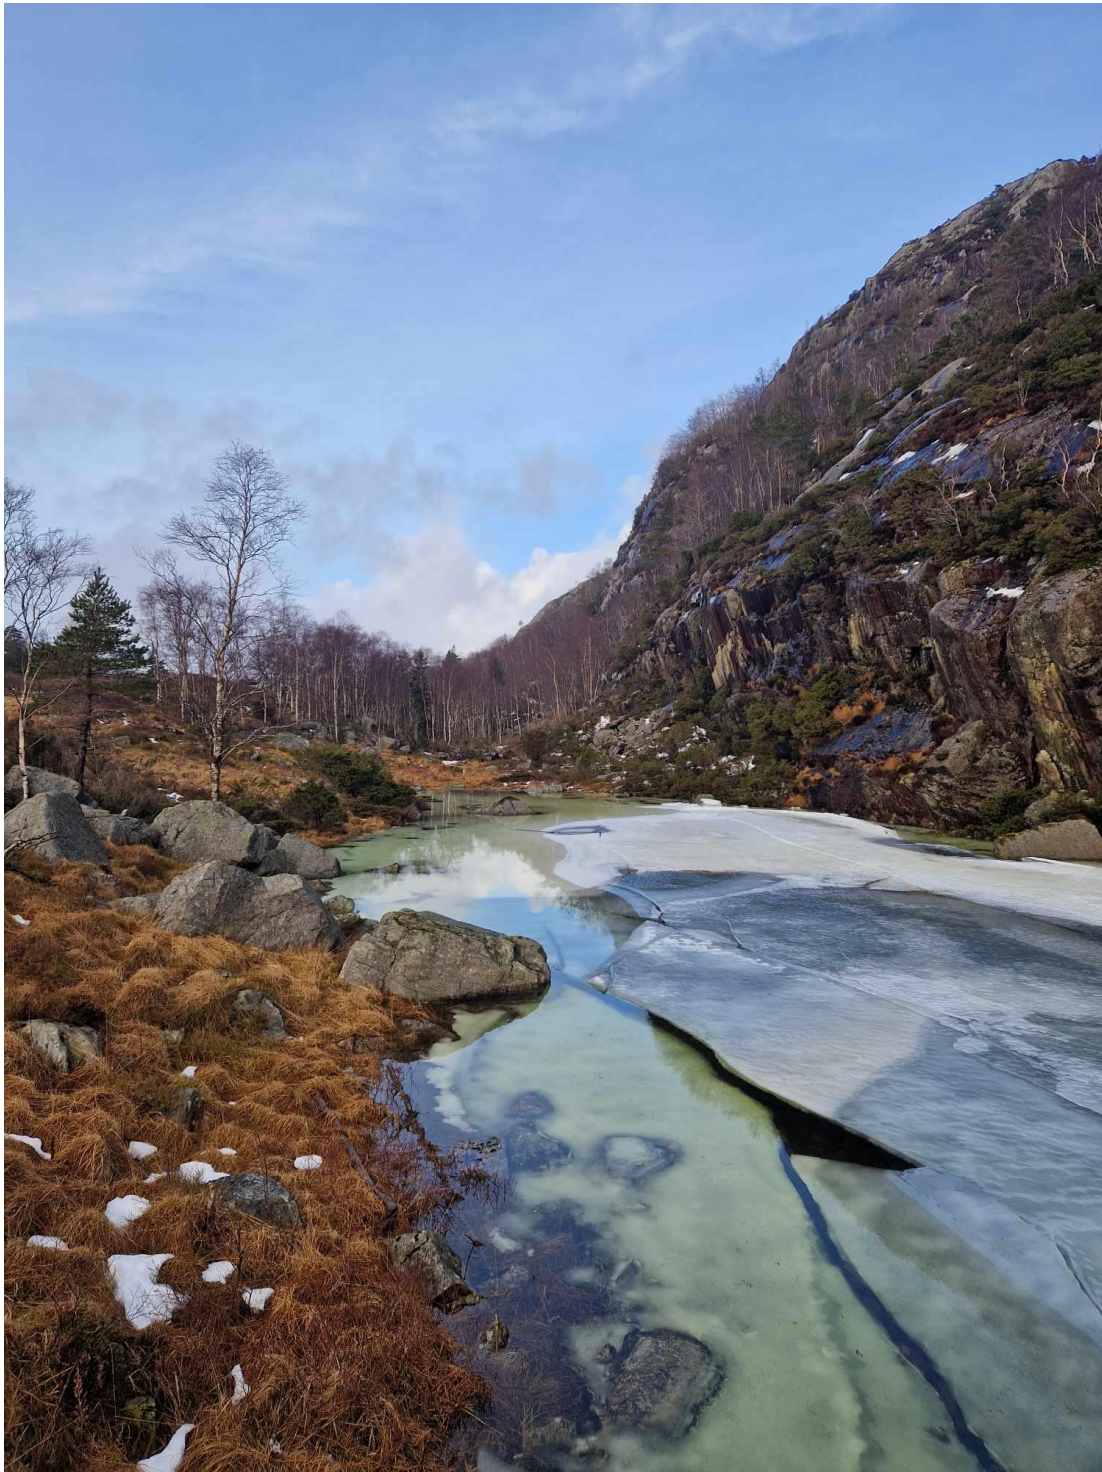
Figur 8: Område for overførsel fra Hallandsvatn mot Stemmetjørn.

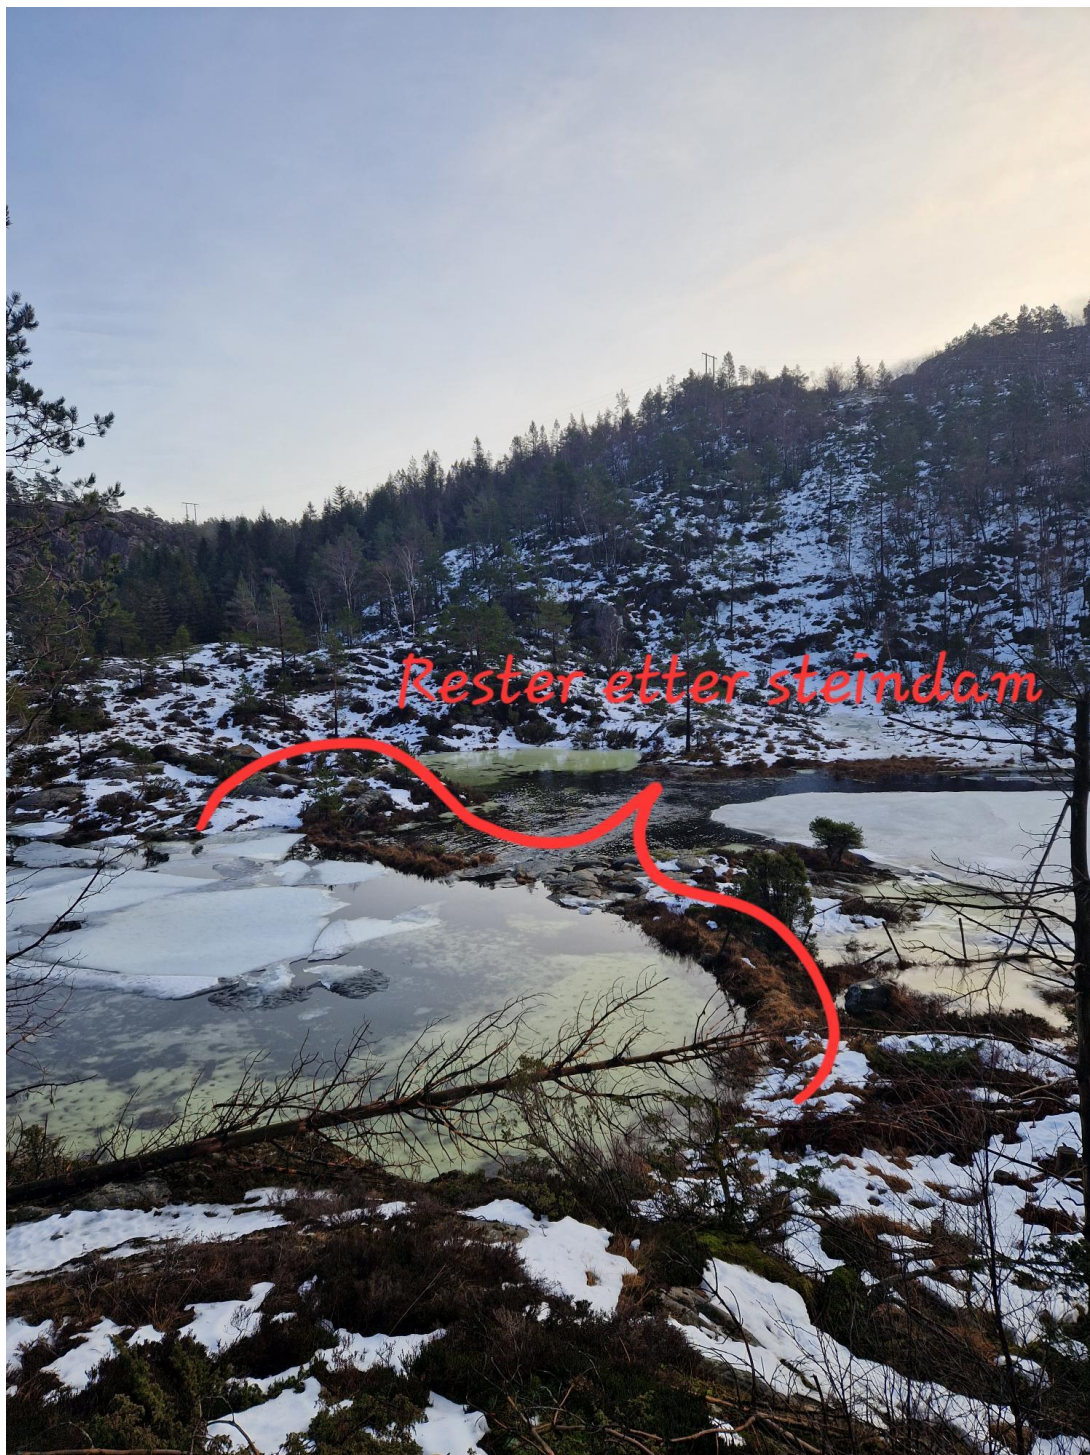
Figur 9: Område for etablering av dam Hallandsvatn.

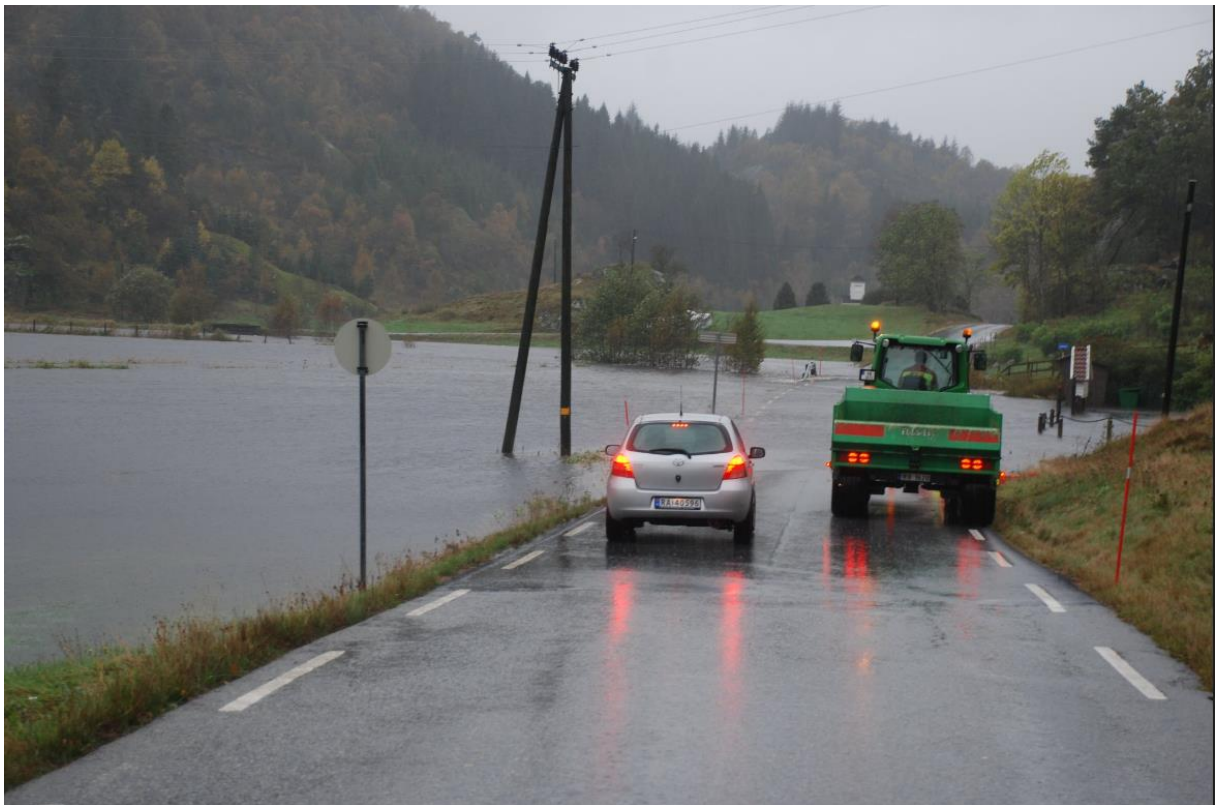
Figur 10: Bilde fra Avisen Agder som viser flom ved Fv44 på Kvanvik oktober 2010.

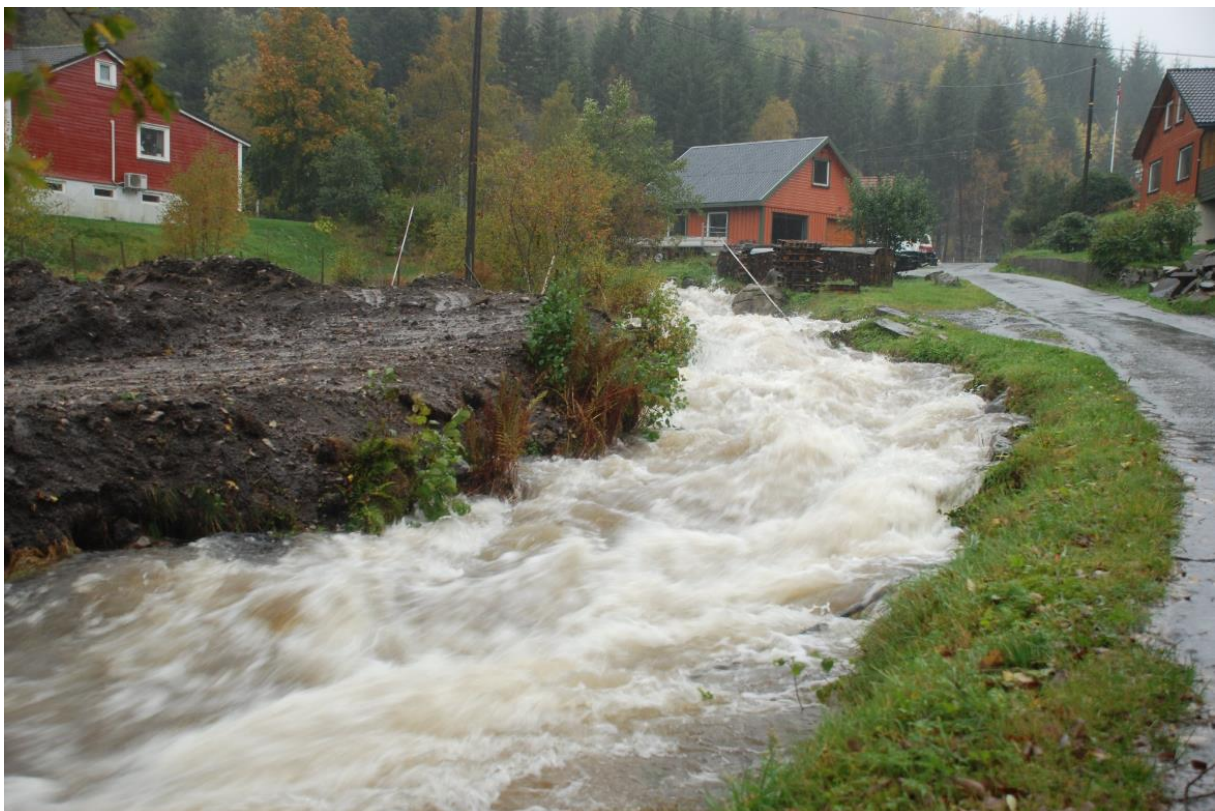
Figur 11: Bilde fra Avisen Agder som viser vannføringen i vassdraget fra Hallandsvatn oktober 2010.

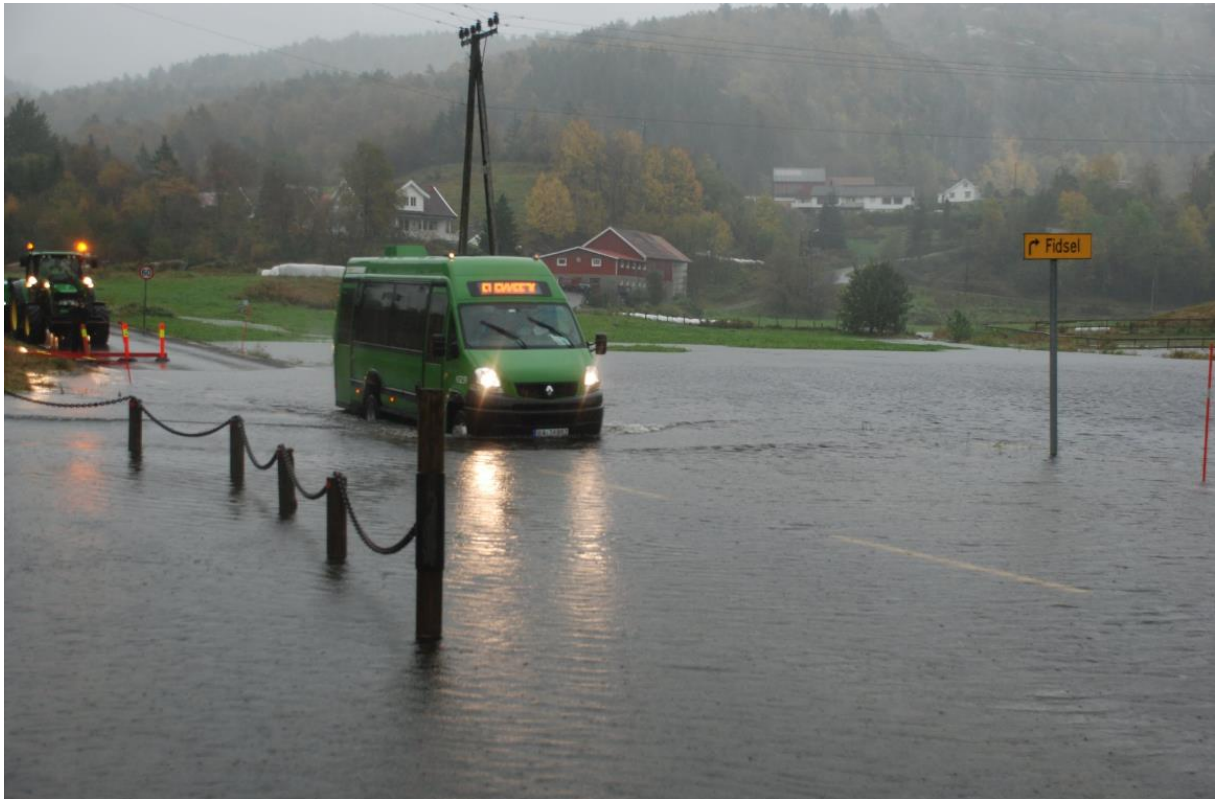
Figur 12: Bilde fra Avisen Agder som viser flom ved Fv44 på Kvanvik oktober 2010.

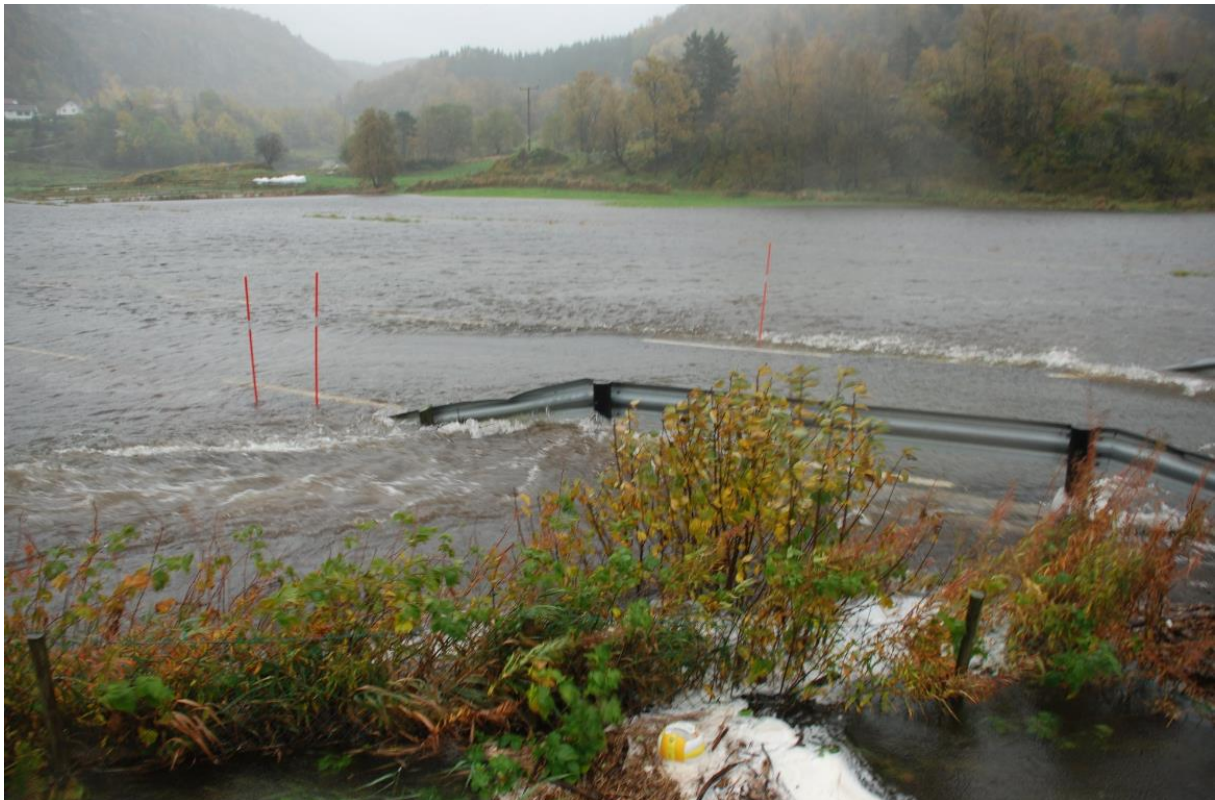
Figur 13: Bilde fra Avisen Agder som viser vannføringen fra Hallandsvatn ved broen til Fv44 på Kvanvik oktober 2010.

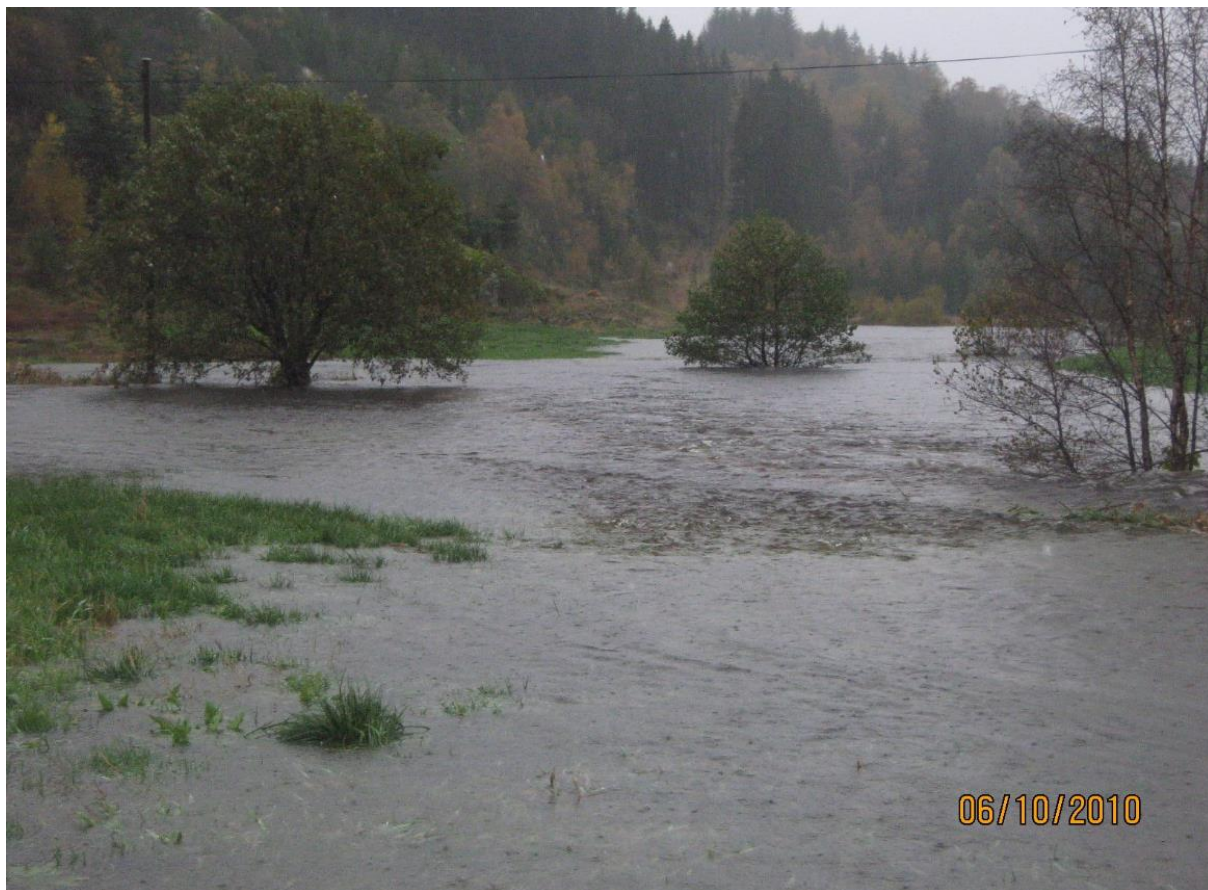
Figur 14: Bilde fra Avisen Agder som viser oversvømmelser på jordene på Kvanvik oktober 2010.

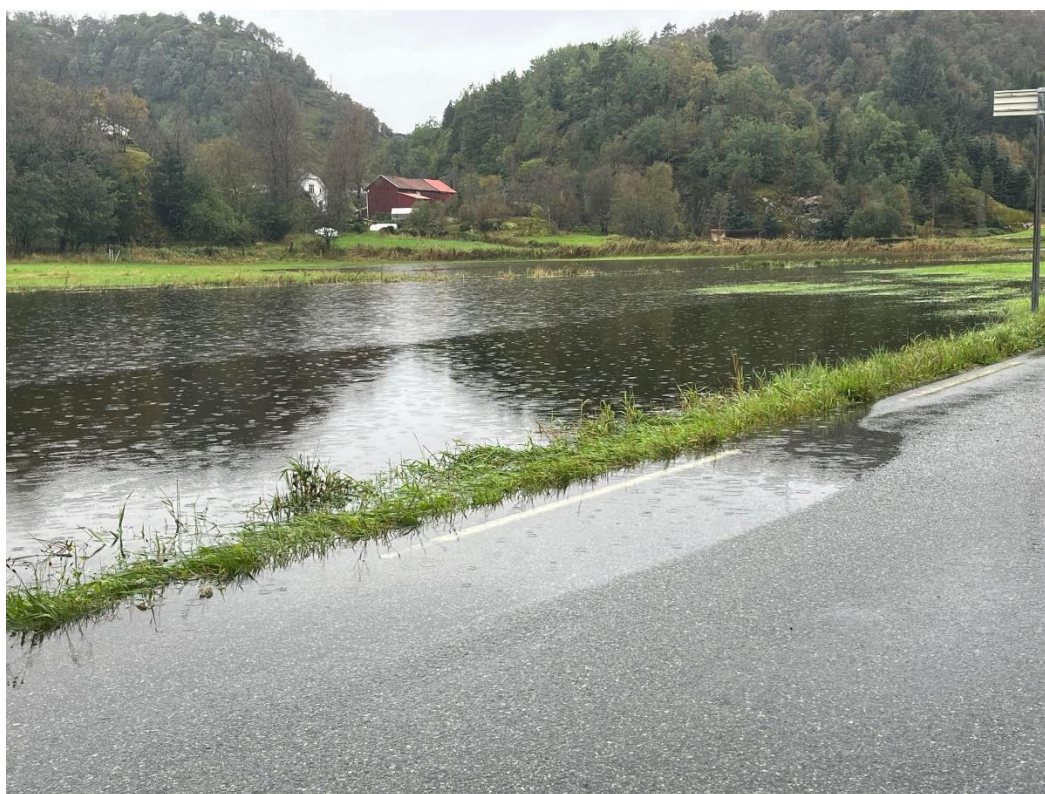
Figur 15: Bilde av oversvømmelse av jordene på Kvanvik september 2023.

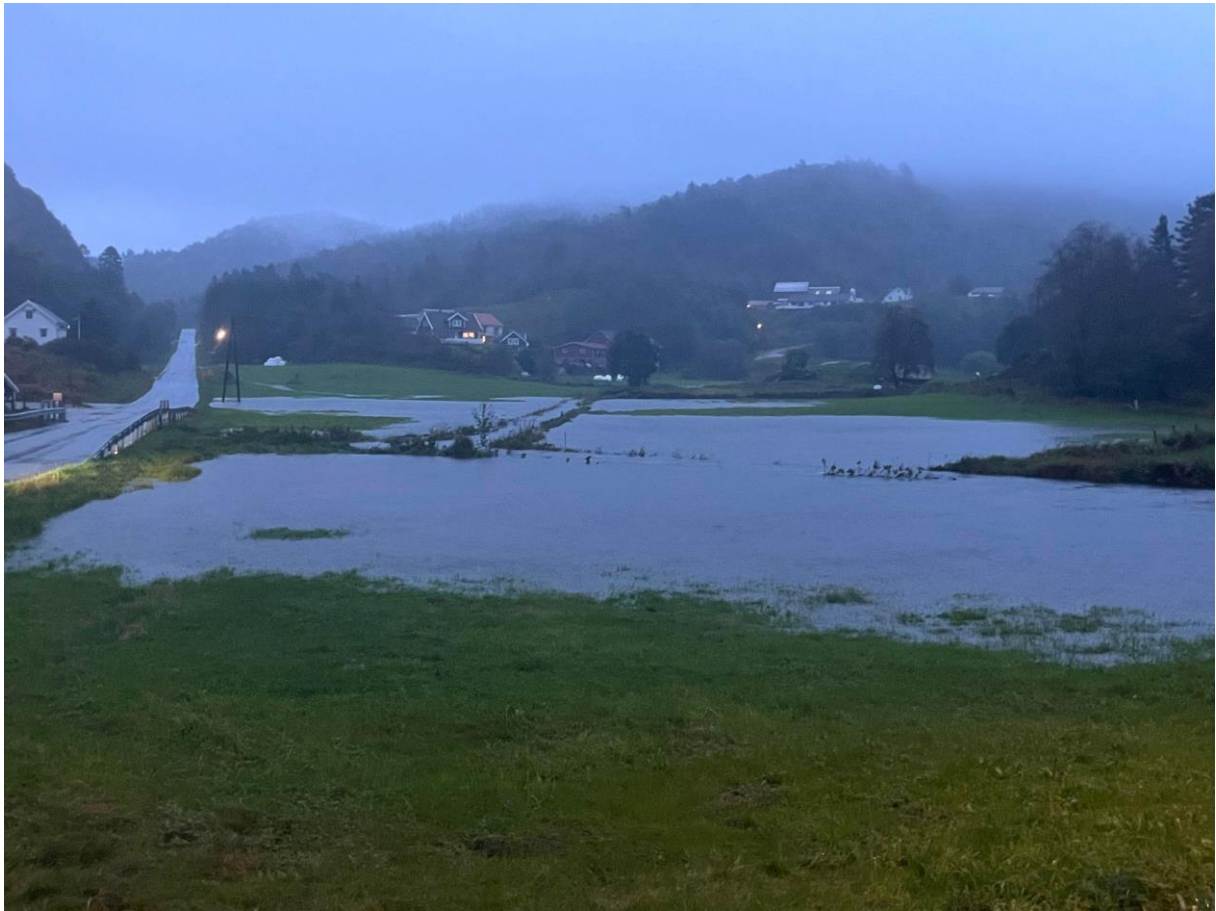
Figur 16: Bilde av oversvømmelse av jordene på Kvanvik september 2023.

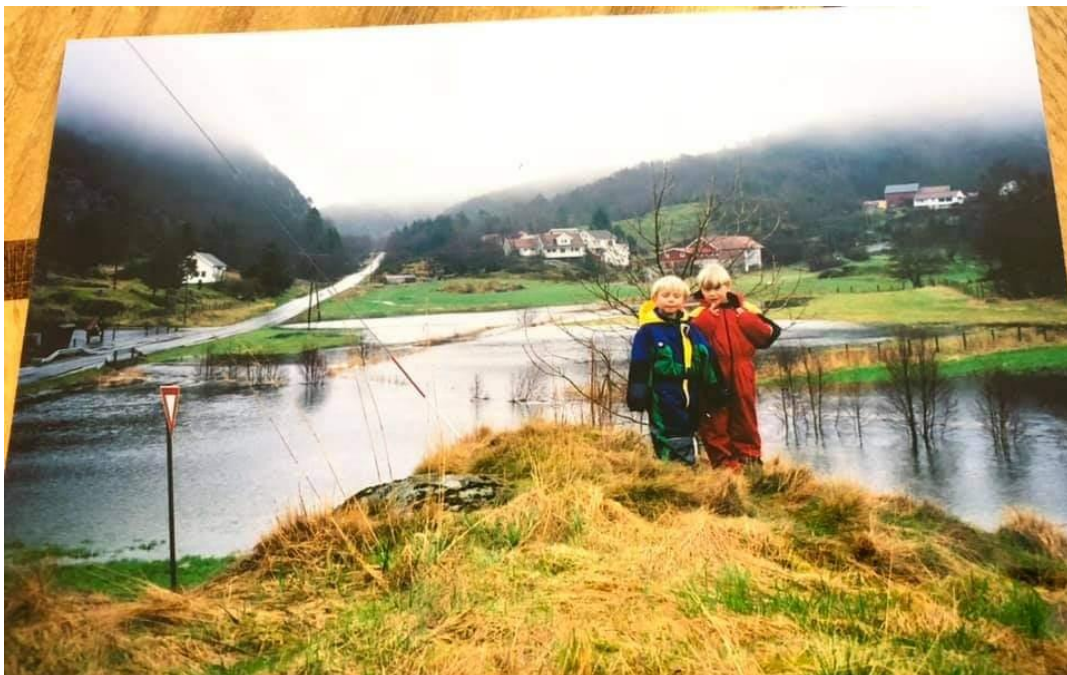
Figur 17: Bilde av oversvømmelse av jordene på Kvanvik på 90-tallet.

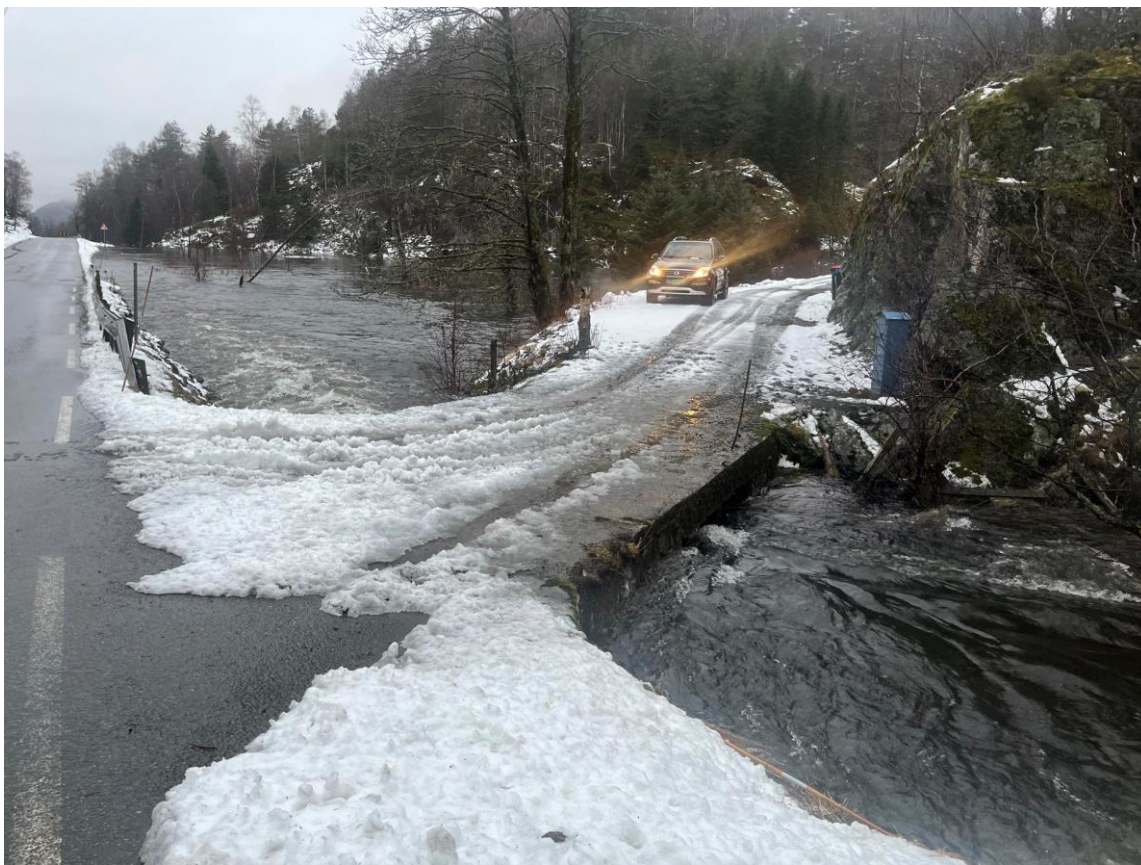
Figur 18: Bilde av vannføringen langs Fv44 ved innkjørsel til gårdsbrukene på Gumpefjell april 2023.
