#### Vedlegg 4 Fotografier

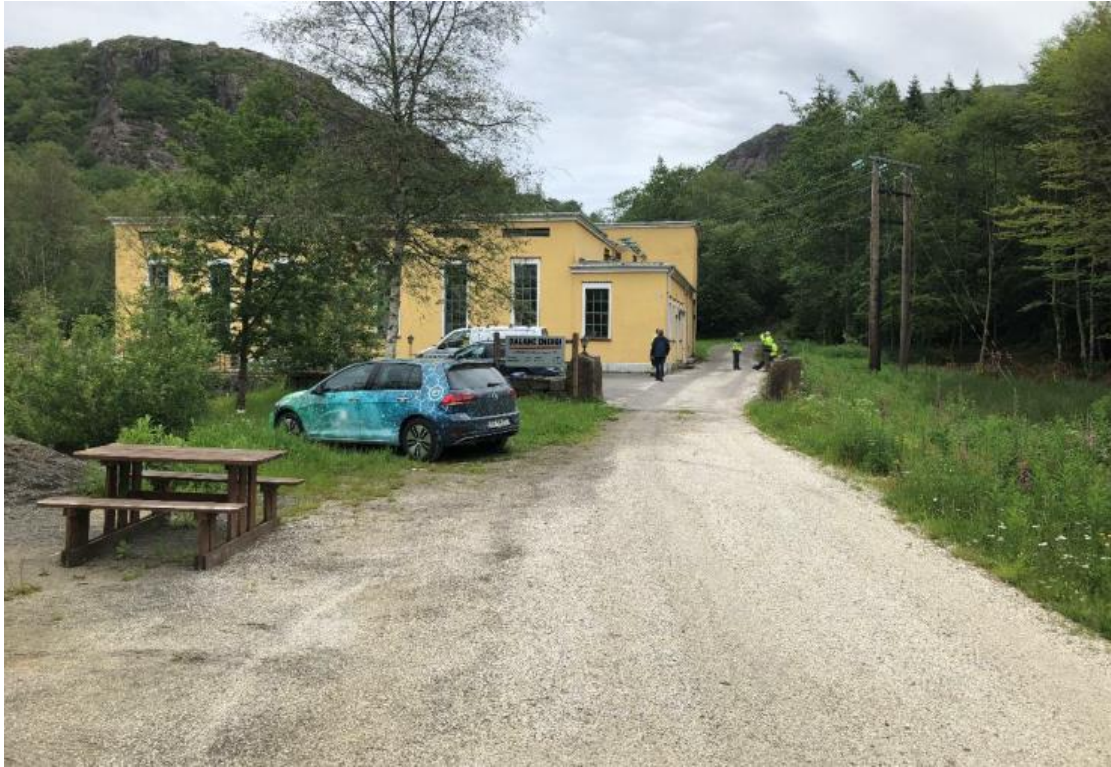
Adkomstveien til Grødemfoss kraftstasjon. Nytt stasjonsbygg er tenkt plassert til høyre for veien.

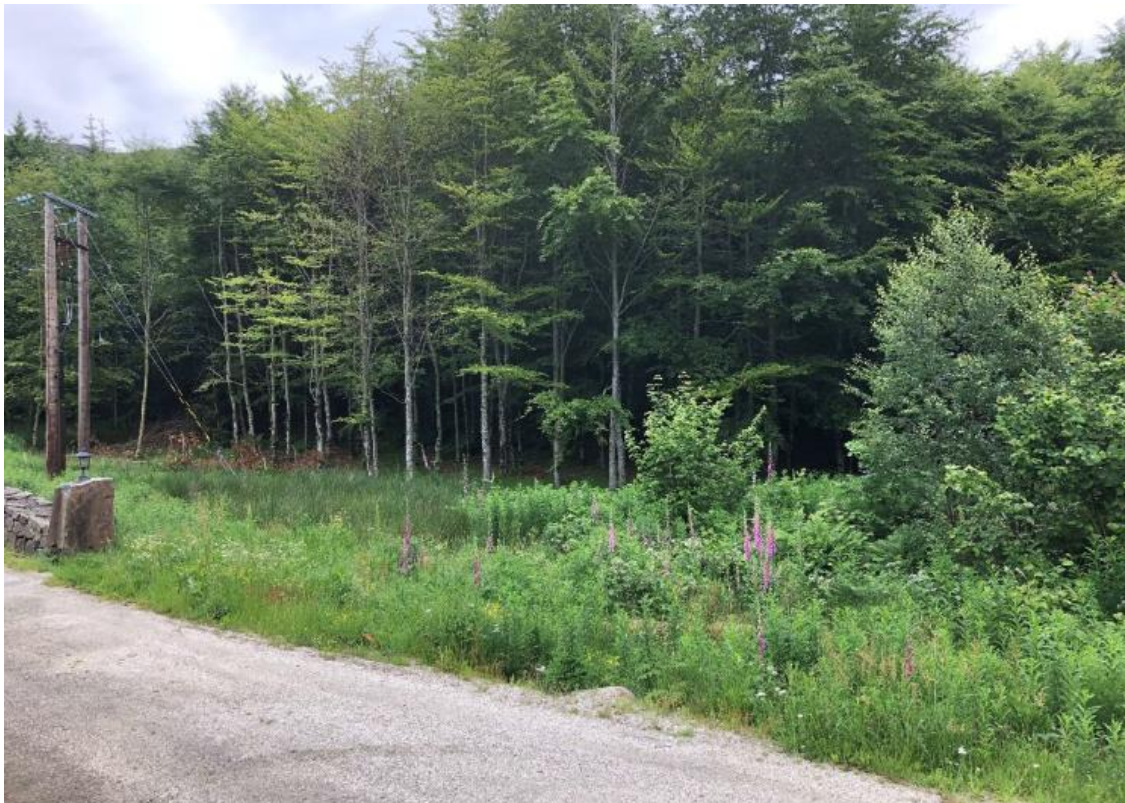
Plassering ny stasjon

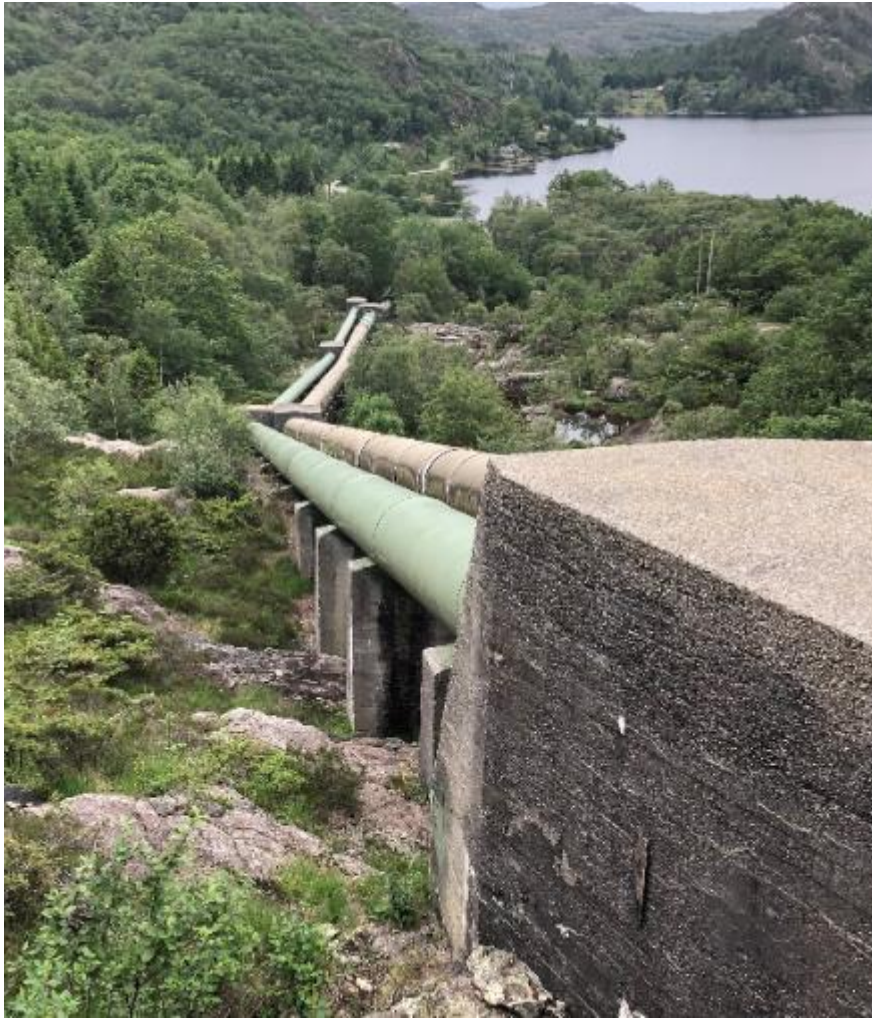
Eksisterende 2 rørgater til Grødemfoss kraftverk Rørgatene med fundamenter vil bli fjernet.

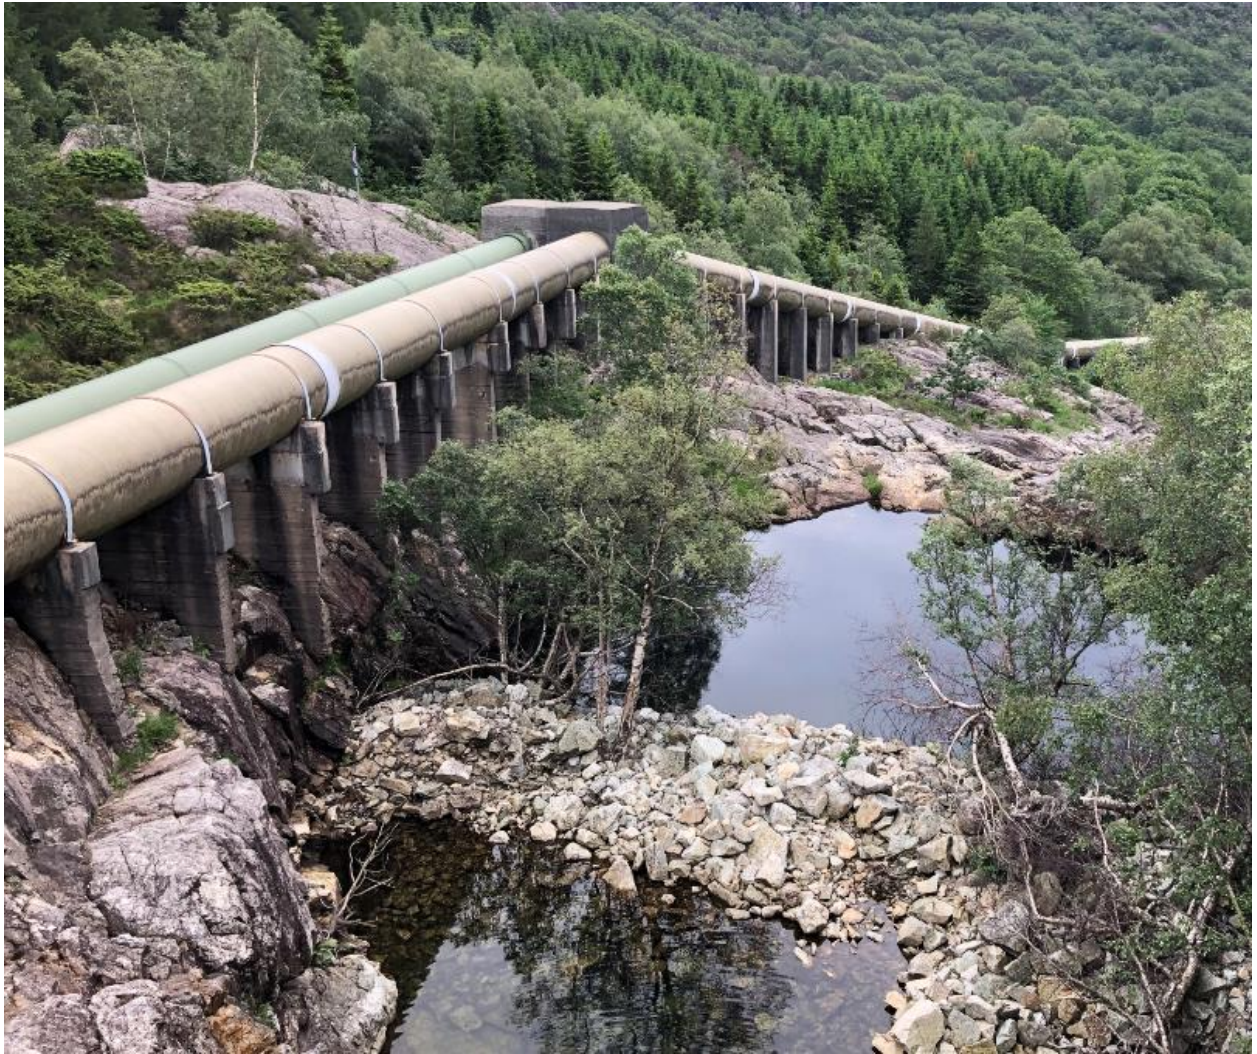
Rørgater til Grødemfoss kraftverk (fjernes med nytt kraftverk).  
Bekkefare nedstrøms dammen kun med noe stillestående vann i to kulper. Denne strekningen vil få en vannføring med det nye kraftverket.

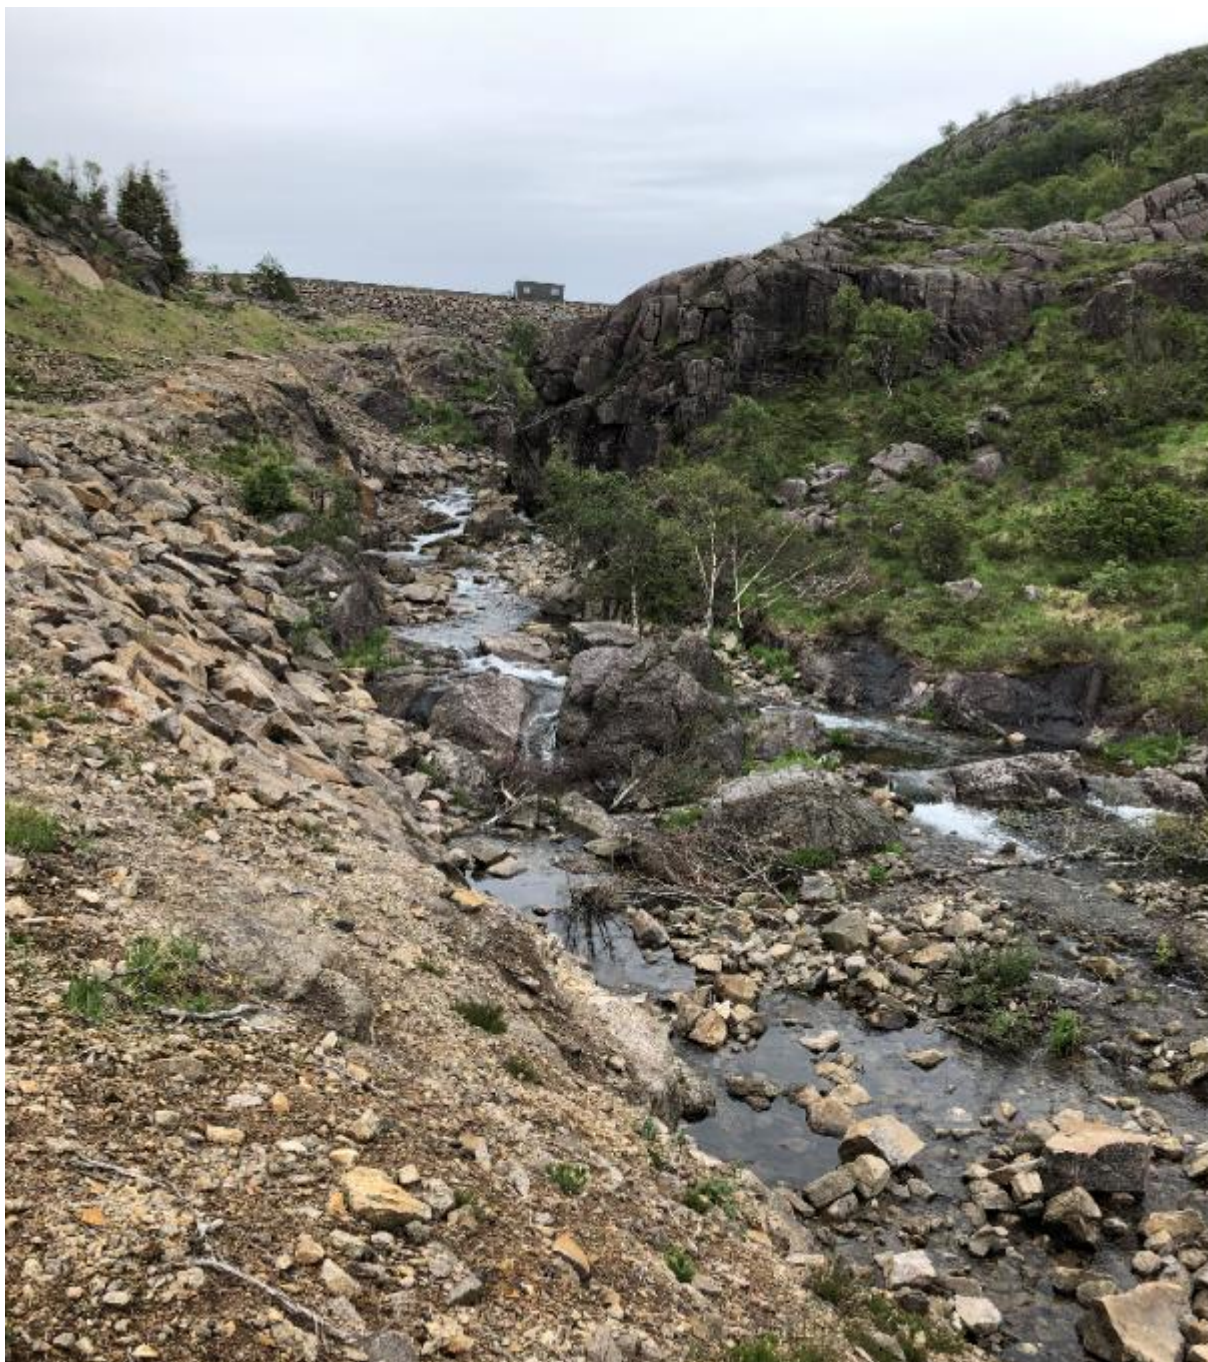
Elvestrekningen mellom dam Honnefoss og Smievatn.

Fotografi tatt 19.06.2019. Noe tapping fra magasinet og vannføring på strekningen grunnet ødelagt løpehjul i kraftstasjonen.
